# Floristische Kartierung Ausgrabungsstätte Amphitheater Virunum, Maria Saal/Kärnten

KLAUS KRAINER

## Einleitung

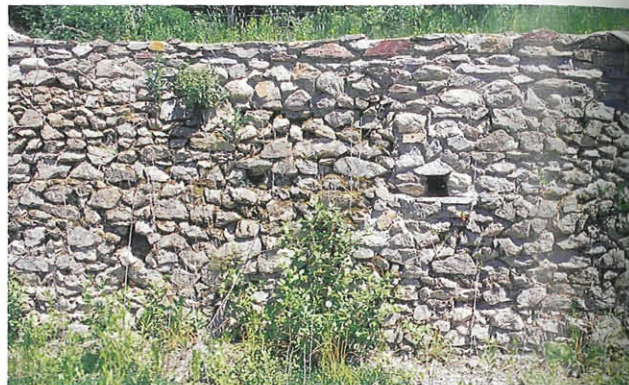
Die Aufnahme zeigt die Mauerinnenseite zwischen Zugang 3 und 4, somit westexponiert. Der südliche Teil der Mauer ist mit Folie bedeckt, der nördliche Teil ist freiliegend (vermutlich hat der Wind die Folie zurückgeschlagen). In der Mauer befinden sich zwei fast quadratische Öffnungen (für Holzbalken), in einem der Löcher liegt Fledermauskot.

Der Altbestand ist stark vermoost, der jüngere sanierte ist ohne Pflanzenbewuchs. Am Mauerfuß wachsen *Salix* (ca. 120 cm hoch) und einige Pappeln, unter der Folie *Urtica*.

Abb. 4: Aufnahme 16, rechts Mitte das Balkenloch (Fledermauskot). Aufn. Arge NATURSCHUTZ
