Floristische Kartierung Ausgrabungsstätte Amphitheater Virunum, Maria Saal/Kärnten

KLAUS KRAINER

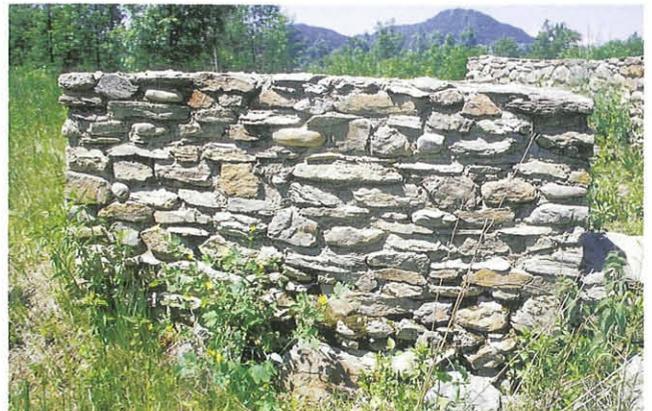
Kräftige blühende und fruchtende Pflanze, wächst auf ca. 8 cm breitem Mauervorsprung des Altbestandes.

Abb. 1: Außenseite Aufnahme 2. Aufn. Arge NATURSCHUTZ

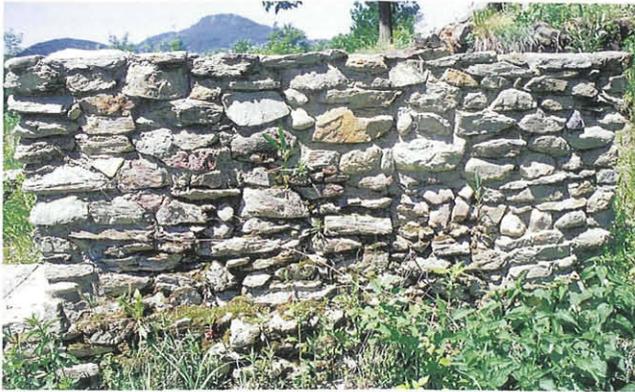
Die Mauer ist unten Altbestand, oben neu betoniert. Altbestand stark bemoost, sehr viele Keimlinge von *Epilobium* sp. Die meisten Pflanzen wachsen im Bereich des Mauerfußes. Auf der Mauer selbst sind nur einige Keimlinge einer nicht bestimmbar Pflanze und sonst 4 Arten.

Abb. 2: Außenseite Aufnahme 3. Aufn. Arge NATURSCHUTZ

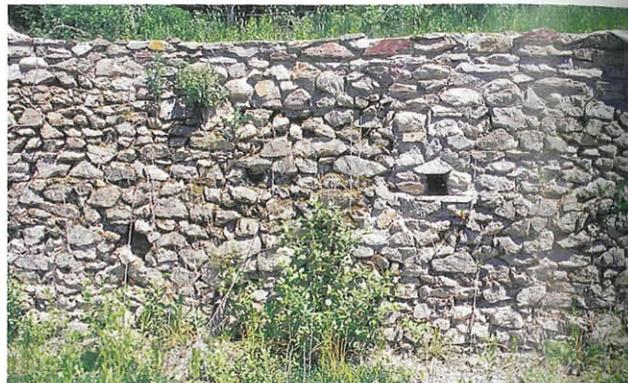
Die Aufnahme zeigt die Mauerinnenseite zwischen Zugang 3 und 4, somit westexponiert. Der südliche Teil der Mauer ist mit Folie bedeckt, der nördliche Teil ist freiliegend (vermutlich hat der Wind die Folie zurückgeschlagen). In der Mauer befinden sich zwei fast quadratische Öffnungen (für Holzbalken), in einem der Löcher liegt Fledermauskot.

Der Altbestand ist stark vermoost, der jüngere sanierte ist ohne Pflanzenbewuchs. Am Mauerfuß wachsen *Salix* (ca. 120 cm hoch) und einige Pappeln, unter der Folie *Urtica*.

Abb. 4: Aufnahme 16, rechts Mitte das Balkenloch (Fledermauskot). Aufn. Arge NATURSCHUTZ

In dem nicht zugedeckten Balkenloch (Loch für die Tribünenkonstruktion) der Aufnahme 16 konnte am 30.5.2004 Fledermauskot gefunden werden.

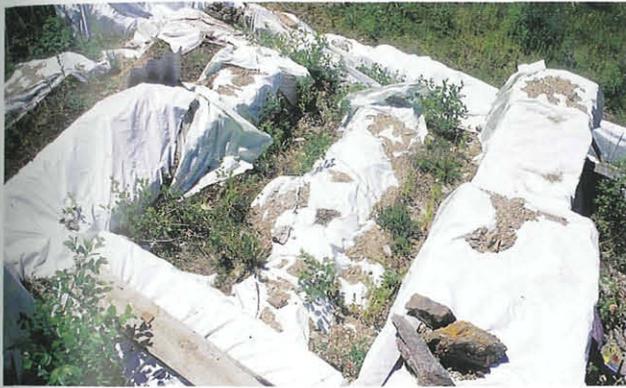
Altbestand; Mauerkrone unterschiedlich gut ausgebildet.
Mauerseite mehrstufig, spärlich bewachsen. Pflanzen
sowohl auf Mauerkrone (*Rubus*) als auch auf Mauerseite.

Abb. 5: Aufnahme 18 im zugedeckten Zustand. Aufn. Arge NATUR-
SCHUTZ

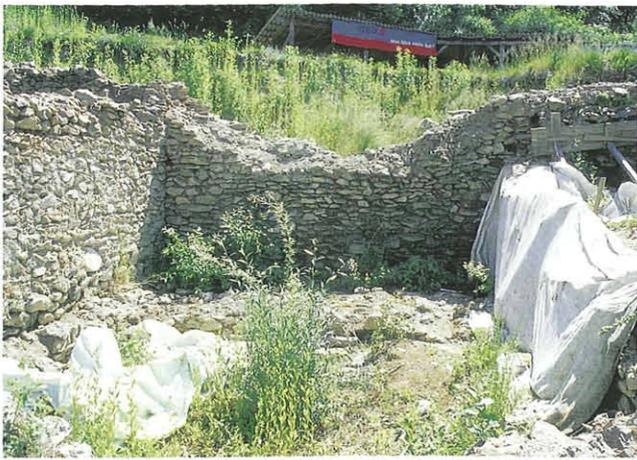
Die Mauer-Innenseite ist spärlich bemoost, die einzige
Urtica-Staude ist ein Kümmerling.

Abb. 6: Aufnahmen im Bereich Nemeseum. Aufn. Arge NATURSCHUTZ

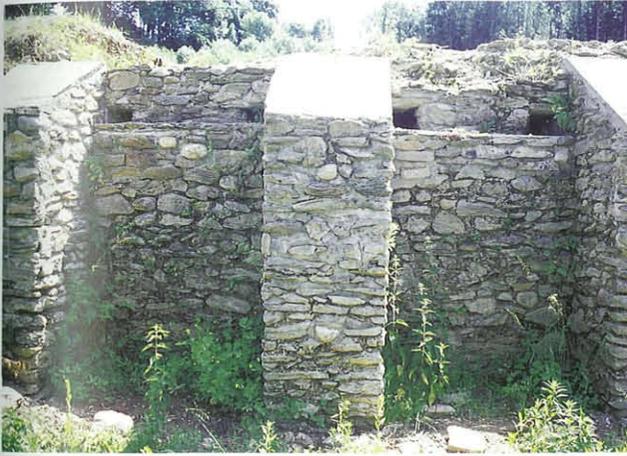
Die Mauer ist artenreich, spärlich bewachsen (individuenarm), aber stark vermoost.

Spärlicher Bewuchs. Im Gang farnreich (*Cystopteris* und *Gymnocarpium*) und stark vermoost.

Abb. 7: Aufnahmen 29 und 30. Aufn. Arge NATURSCHUTZ

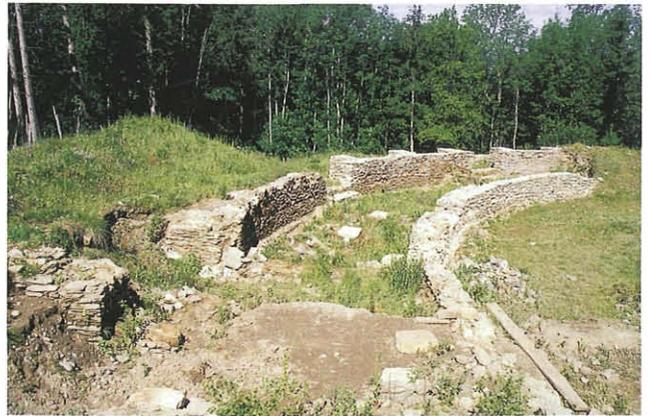
Auf der Mauerkrone im Bereich des Südtores ist ein einzelnes Exemplar ausgebildet, die übrigen Mauerflächen sind ohne Bewuchs.

Abb. 8: Blick auf Bereich Südtor, Zugänge 1 und 2. Aufn. Arge NATURSCHUTZ
