Floristische Kartierung Ausgrabungsstätte Amphitheater Virunum, Maria Saal/Kärnten

KLAUS KRAINER

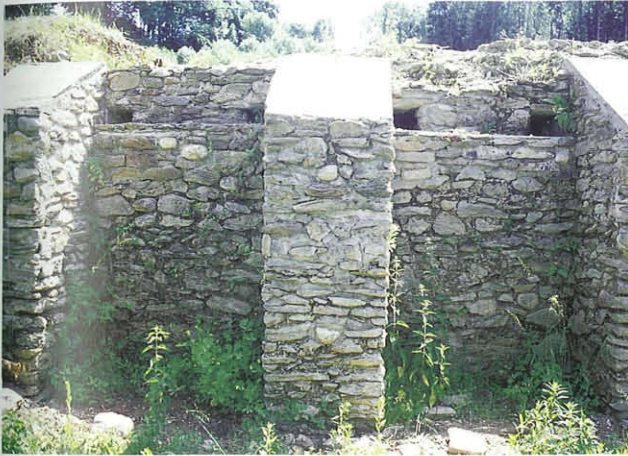
Die Mauer ist artenreich, spärlich bewachsen (individuenarm), aber stark vermoost.

Spärlicher Bewuchs. Im Gang farnreich (*Cystopteris* und *Gymnocarpium*) und stark vermoost.

Abb. 7: Aufnahmen 29 und 30. Aufn. Arge NATURSCHUTZ
