# Floristische Kartierung Ausgrabungsstätte Amphitheater Virunum, Maria Saal/Kärnten

KLAUS KRAINER

## Einleitung

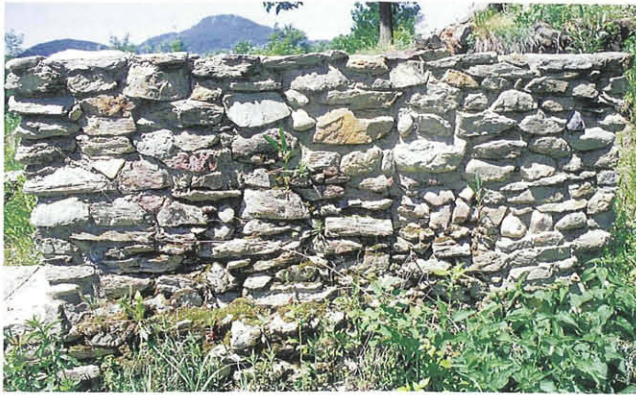
Abb. 2: Außenseite Aufnahme 3. Aufn. Arge NATURSCHUTZ

Die Mauer ist unten Altbestand, oben neu betoniert. Altbestand stark bemoost, sehr viele Keimlinge von *Epilobium* sp. Die meisten Pflanzen wachsen im Bereich des Mauerfußes. Auf der Mauer selbst sind nur einige Keimlinge einer nicht bestimmbar Pflanze und sonst 4 Arten.

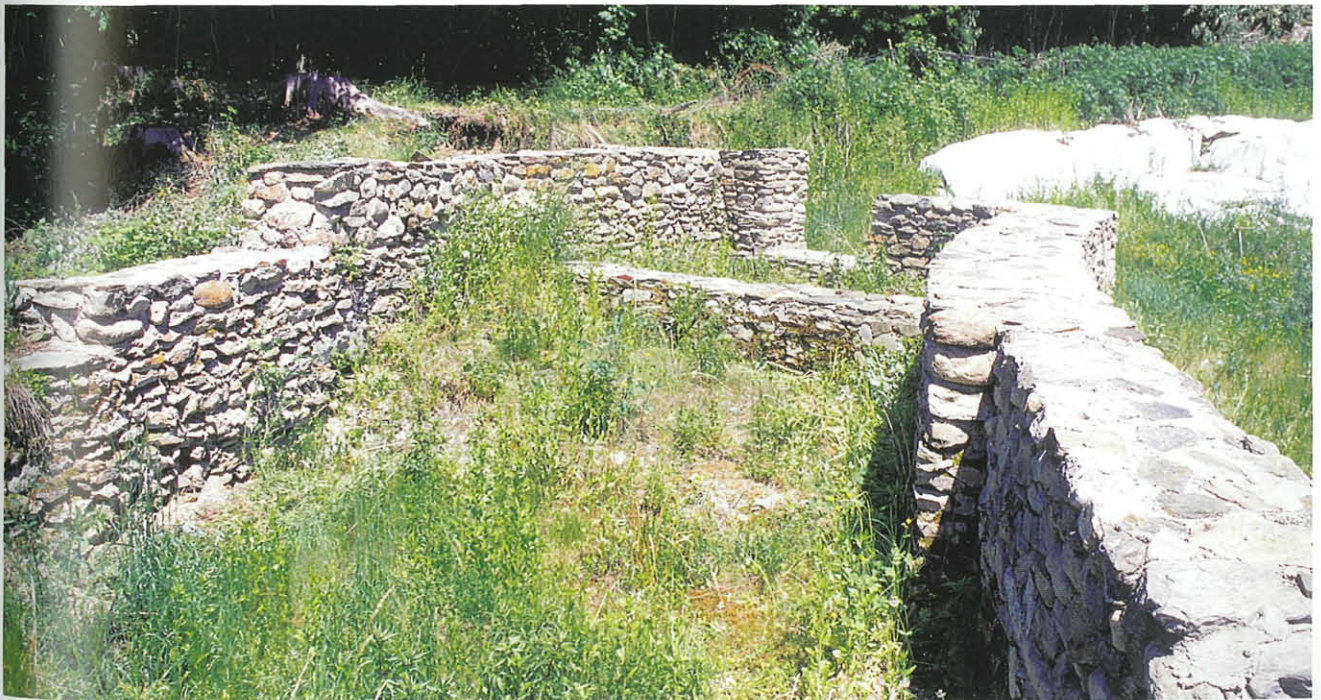
Abb. 3: Blick auf Aufnahmen 8–15. Aufn. Arge NATURSCHUTZ

Die Aufnahmen 12 bis 14 sind innerhalb der Mauern (Aufnahmen 1 bis 7) und stellen die Artenzusammensetzung der Bodenvegetation dar. Der Innenraum ist durch eine niedrige Mauer (= Aufnahme 15) und einen Mauerrest in drei kleinere Räume unterteilt.

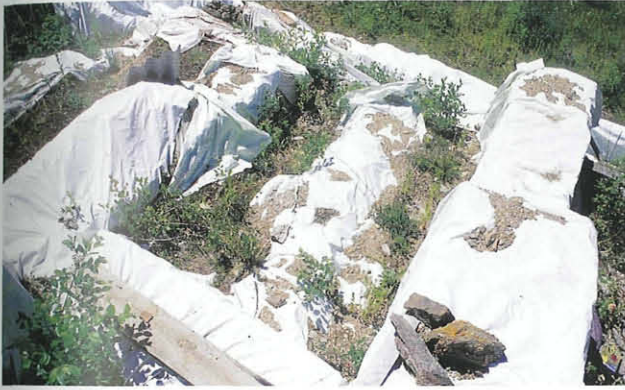
Abb. 5: Aufnahme 18 im zugedeckten Zustand. Aufn. Arge NATUR-  
SCHUTZ

Altbestand; Mauerkrone unterschiedlich gut ausgebildet.  
Mauerseite mehrstufig, spärlich bewachsen. Pflanzen  
sowohl auf Mauerkrone (*Rubus*) als auch auf Mauerseite.

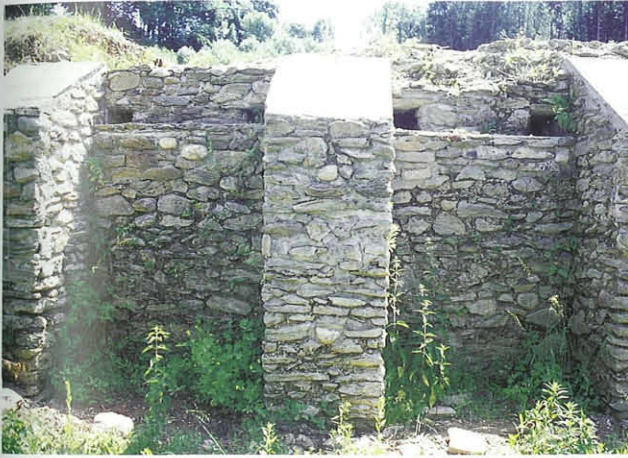
Abb. 7: Aufnahmen 29 und 30. Aufn. Arge NATURSCHUTZ

Die Mauer ist artenreich, spärlich bewachsen (individuenarm), aber stark vermoost.

Spärlicher Bewuchs. Im Gang farnreich (*Cystopteris* und *Gymnocarpium*) und stark vermoost.
