Floristische Kartierung Ausgrabungsstätte Amphitheater Virunum, Maria Saal/Kärnten

KLAUS KRAINER

Flora von Virunum

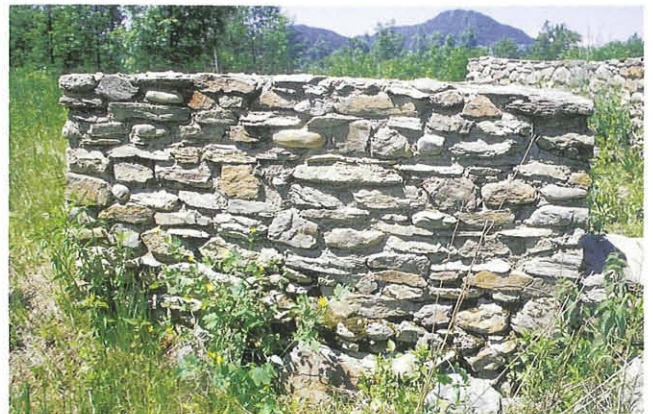
Kräftige blühende und fruchtende Pflanze, wächst auf ca. 8 cm breitem Mauervorsprung des Altbestandes.

Abb. 1: Außenseite Aufnahme 2. Aufn. Arge NATURSCHUTZ

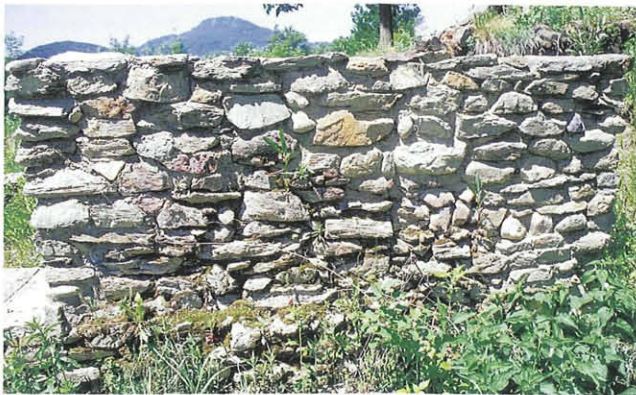
Die Mauer ist unten Altbestand, oben neu betoniert. Altbestand stark bemoost, sehr viele Keimlinge von *Epilobium* sp. Die meisten Pflanzen wachsen im Bereich des Mauerfußes. Auf der Mauer selbst sind nur einige Keimlinge einer nicht bestimmbar Pflanze und sonst 4 Arten.

Abb. 2: Außenseite Aufnahme 3. Aufn. Arge NATURSCHUTZ

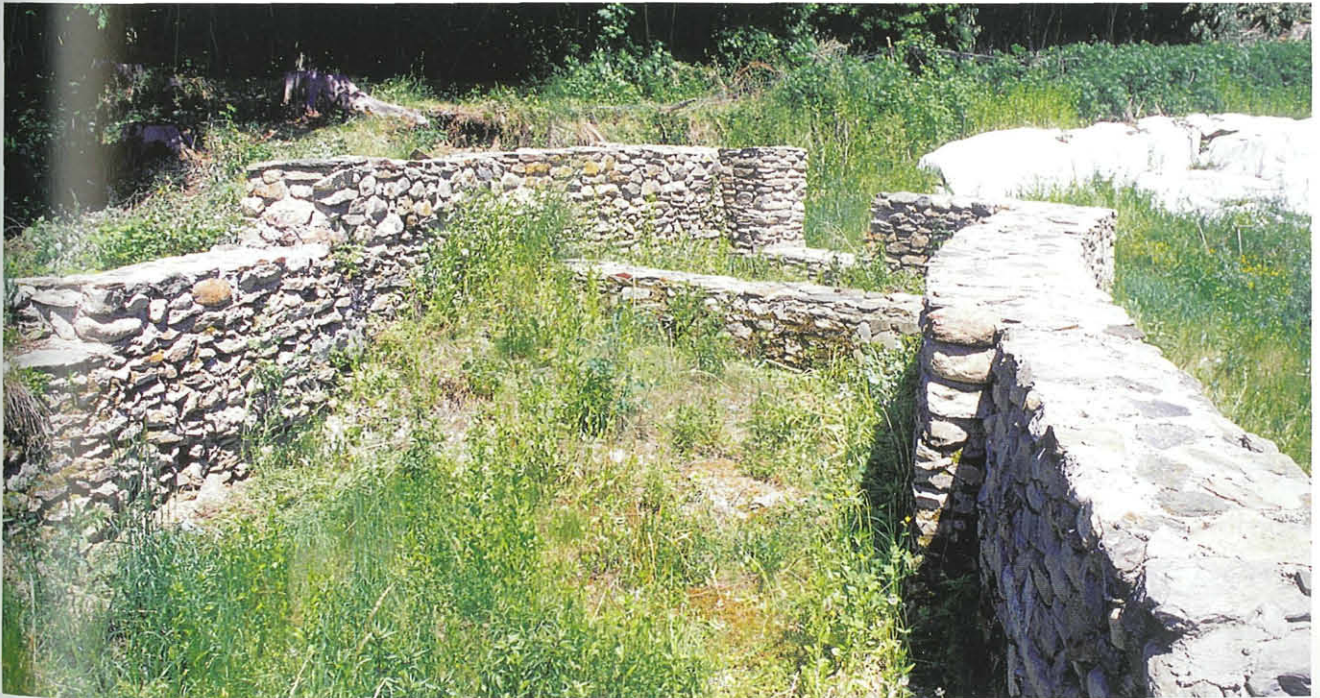
Abb. 3: Blick auf Aufnahmen 8–15. Aufn. Arge NATURSCHUTZ

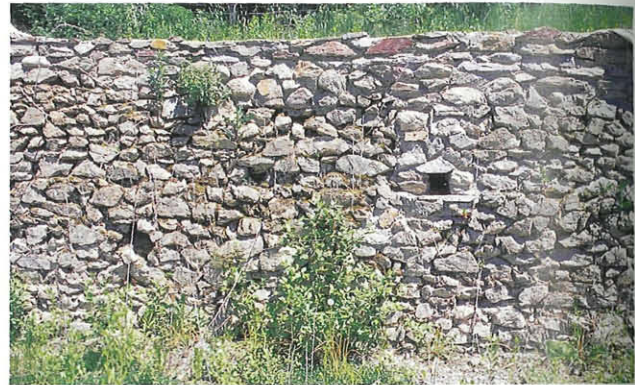
Die Aufnahme zeigt die Mauerinnenseite zwischen Zugang 3 und 4, somit westexponiert. Der südliche Teil der Mauer ist mit Folie bedeckt, der nördliche Teil ist freiliegend (vermutlich hat der Wind die Folie zurückgeschlagen). In der Mauer befinden sich zwei fast quadratische Öffnungen (für Holzbalken), in einem der Löcher liegt Fledermauskot.

Der Altbestand ist stark vermoost, der jüngere sanierte ist ohne Pflanzenbewuchs. Am Mauerfuß wachsen *Salix* (ca. 120 cm hoch) und einige Pappeln, unter der Folie *Urtica*.

Abb. 4: Aufnahme 16, rechts Mitte das Balkenloch (Fledermauskot). Aufn. Arge NATURSCHUTZ

In dem nicht zugedeckten Balkenloch (Loch für die Tribünenkonstruktion) der Aufnahme 16 konnte am 30.5.2004 Fledermauskot gefunden werden.

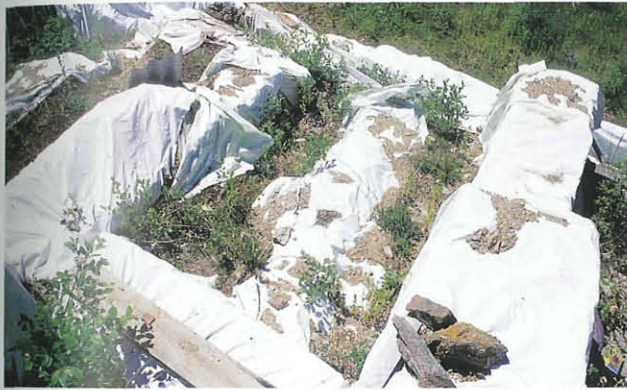
Altbestand; Mauerkrone unterschiedlich gut ausgebildet.
Mauerseite mehrstufig, spärlich bewachsen. Pflanzen
sowohl auf Mauerkrone (*Rubus*) als auch auf Mauerseite.

Abb. 5: Aufnahme 18 im zugedeckten Zustand. Aufn. Arge NATUR-
SCHUTZ

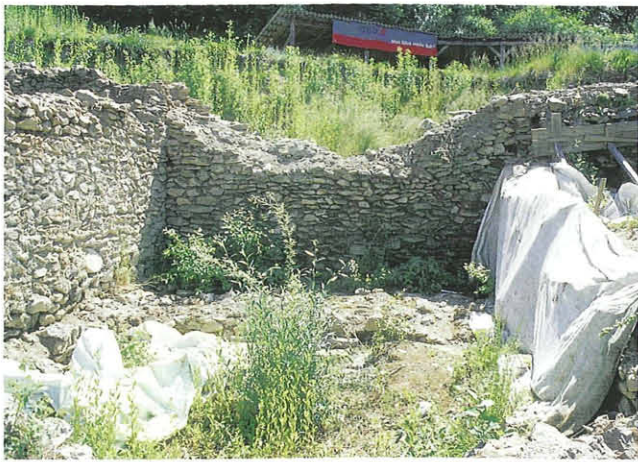
Die Mauer-Innenseite ist spärlich bemoost, die einzige
Urtica-Staude ist ein Kümmerling.

Abb. 6: Aufnahmen im Bereich Nemeseum. Aufn. Arge NATURSCHUTZ

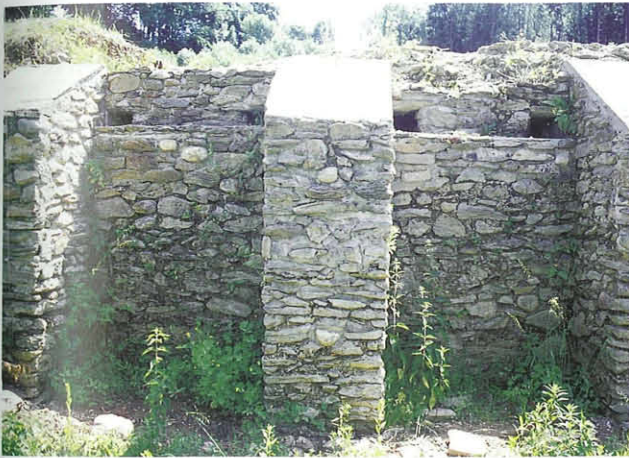
Die Mauer ist artenreich, spärlich bewachsen (individuenarm), aber stark vermoost.

Spärlicher Bewuchs. Im Gang farnreich (*Cystopteris* und *Gymnocarpium*) und stark vermoost.

Abb. 7: Aufnahmen 29 und 30. Aufn. Arge NATURSCHUTZ

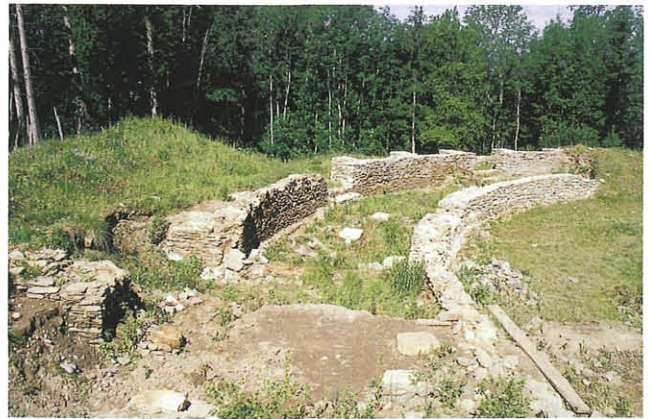
Auf der Mauerkrone im Bereich des Südtores ist ein einzelnes Exemplar ausgebildet, die übrigen Mauerflächen sind ohne Bewuchs.

Abb. 8: Blick auf Bereich Südtor, Zugänge 1 und 2. Aufn. Arge NATURSCHUTZ
