Floristische Kartierung Ausgrabungsstätte Amphitheater Virunum, Maria Saal/Kärnten

KLAUS KRAINER

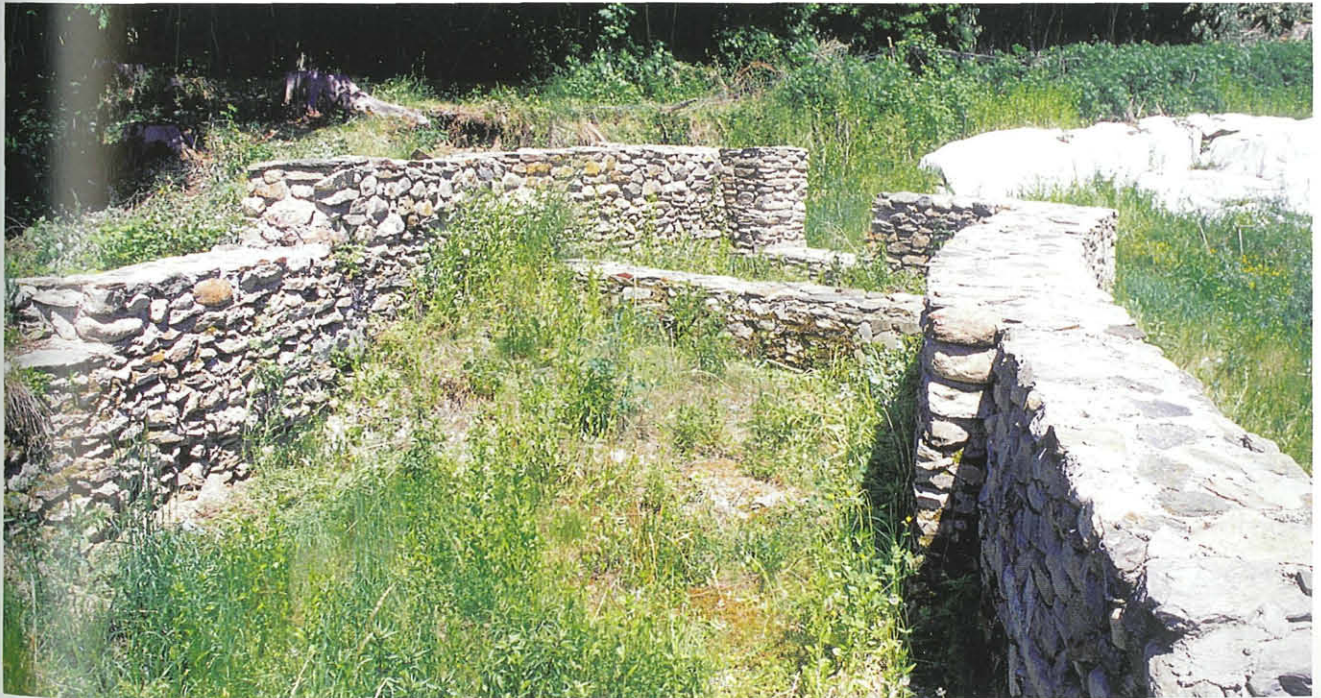
Abb. 3: Blick auf Aufnahmen 8–15. Aufn. Arge NATURSCHUTZ

Innenseite der Aufnahme 1 (Schattseite), der Altbestand stark bemoost.

Innenseite der Aufnahme 2. Auf kleiner Stufe (Höhe Podest) wachsen *Urtica* und *Erigeron*, die andern Arten inklusive *Urtica* wachsen am Mauerfuß, wobei *Rubus* ca. 1 m hoch ist.

Innenseite der Aufnahme 7. Im Eck zur Aufnahme 3 ist die Vegetation individuen- und artenreicher, wird nach Westen artenärmer.
