INTERVENCIÓN ARQUEOLÓGICA
EN EL JARDÍN INGLÉS
REAL ALCÁZAR DE SEVILLA

INFORME PROVISIONAL

(Marzo 2007)

Miguel Ángel Tabales Rodríguez

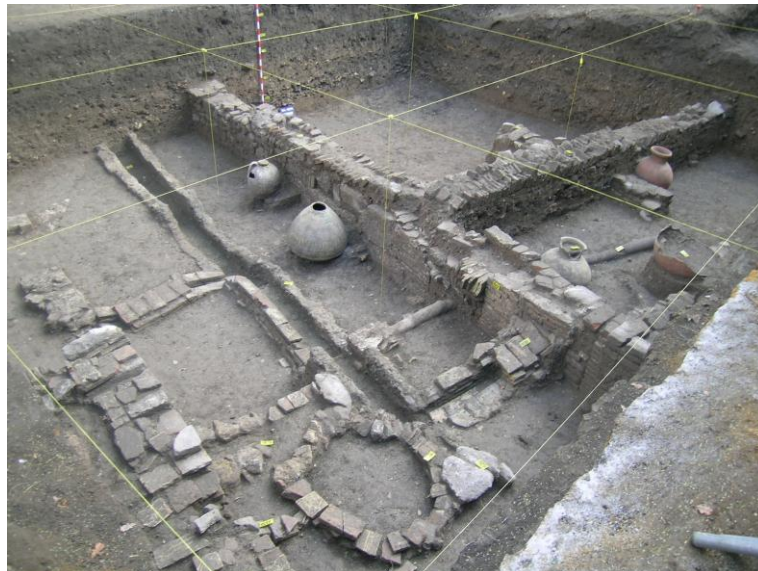
Foto 1. Vista general de la excavación con la división en 9 sectores.

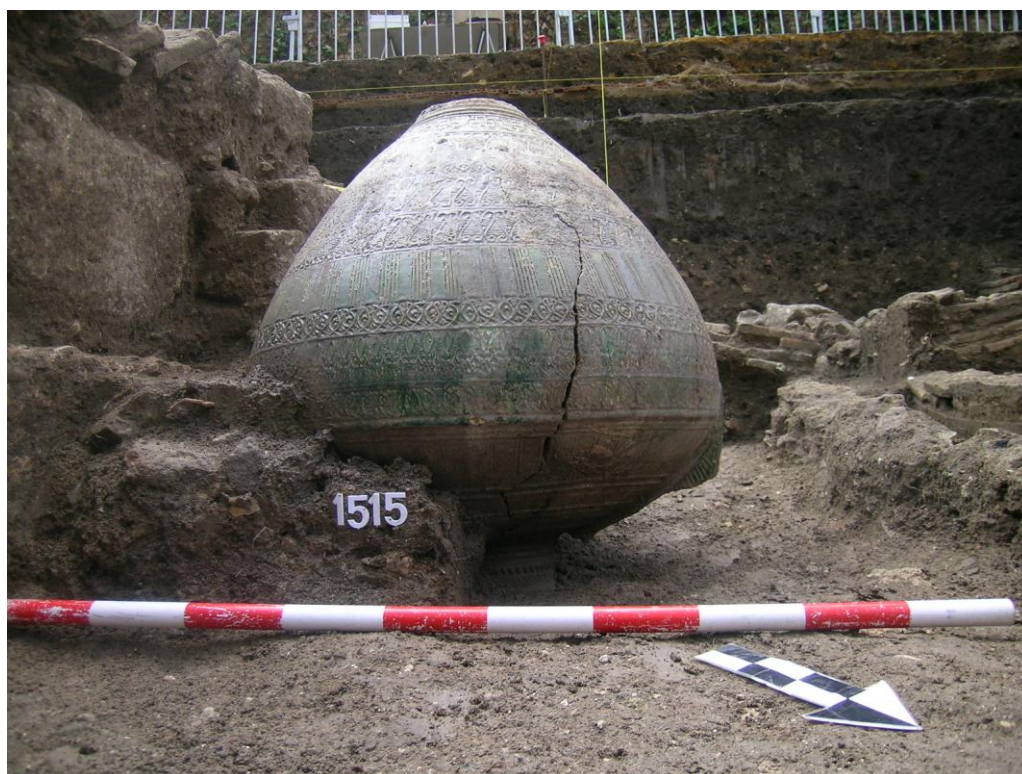
Foto 2. Tinaja estampillada almohade invertida.

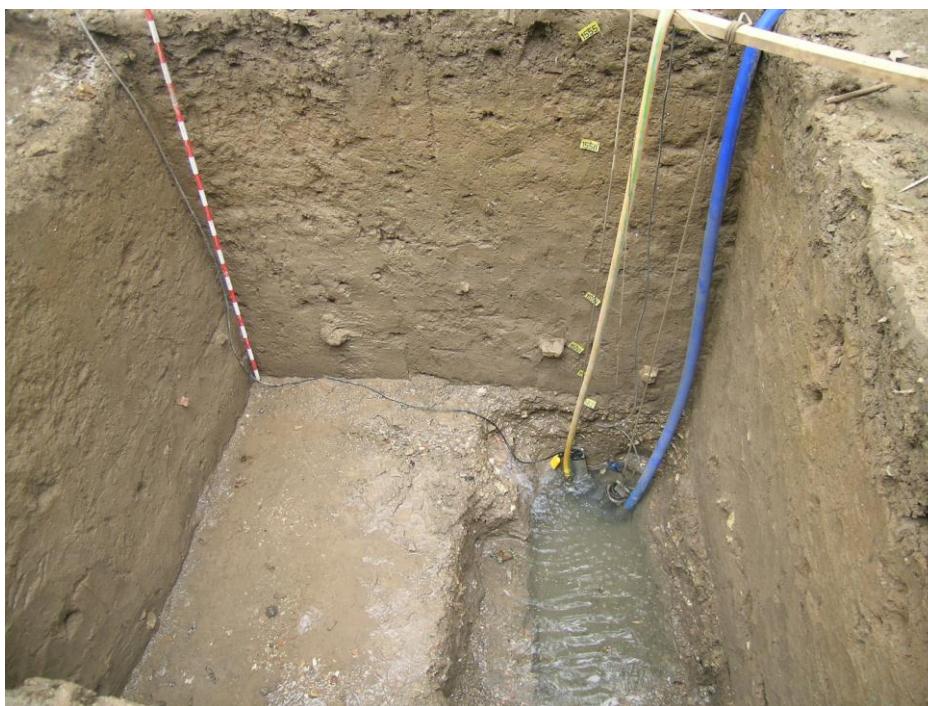
Foto 3. Plataforma 1562 eliminada parcialmente para extraer materiales del nivel inferior 1563. El nivel freático, localizado desde la cota 6 snm, fue bombeado hasta la cota 3'80, momento en el que dejó de excavarse tras cinco metros de profundización.

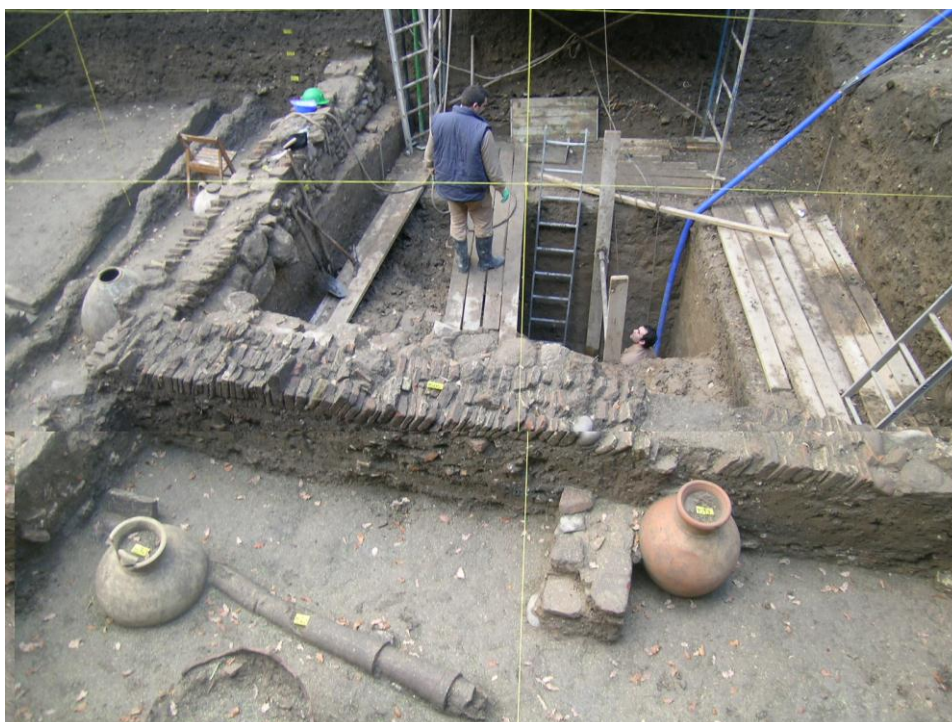
Foto 4. Ubicación del sondeo durante el proceso de excavación de los niveles inferiores 1562 y 1653, fechados durante el período tardo antiguo (fines del V d. C.)

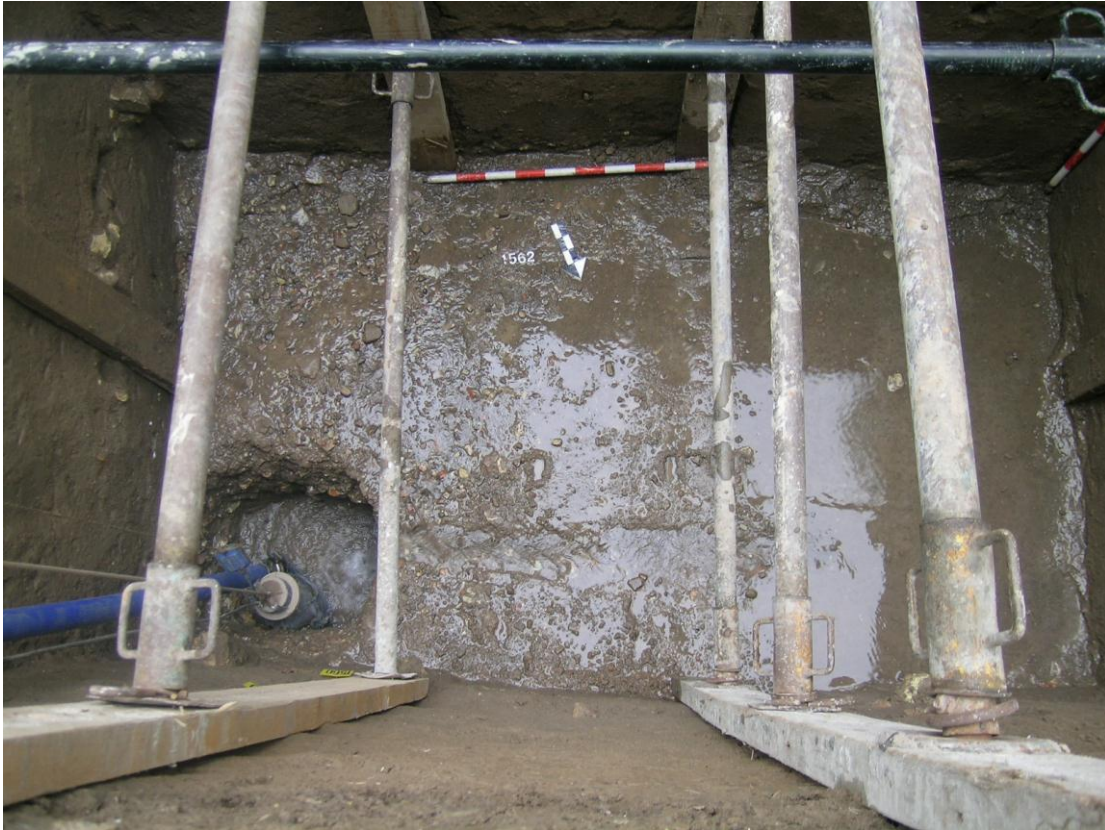
Foto 5. Unidad 1562. Estructura de cimentación de época tardo antigua (post fines V d. C.). Aparece buzada hacia el Norte; se compone de arena, cascotes cerámicos menudos, fragmentos de vidrio, teselas, terra sigillata, cerámicas comunes etc.... Su consistencia es notable y pese a que no contenía cal (análisis realizado en el Laboratorio de Materiales de la Escuela de Arquitectura Técnica de Sevilla) sí fue sometida a compresión con fines probablemente cimenticos.

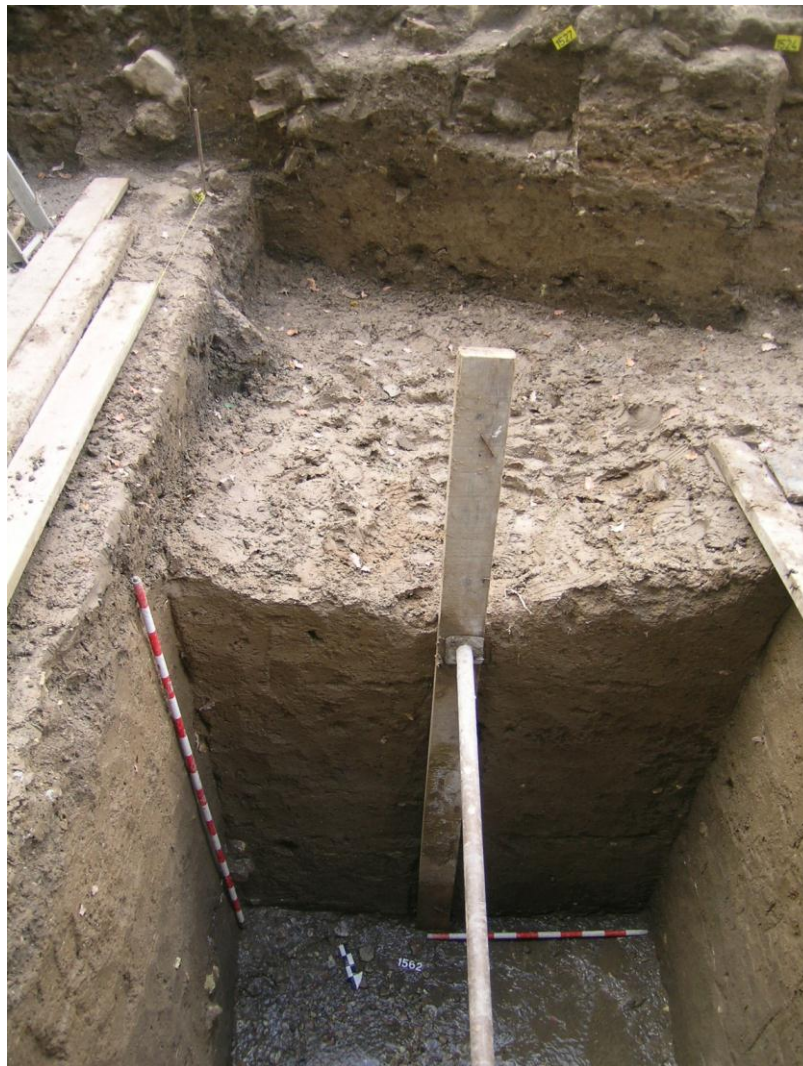
Foto 6. Depósitos de aluvión entre los siglos V d.C. y XI.

La secuencia demuestra que la sedimentación fluvial del sector se produce entre los siglos V-VI y XI-XII en al menos dos procesos, uno más activo que no sobrepasa el siglo VI y otro, islámico avanzado en el que se advierte una deposición más pausada. Definitivamente a inicios del XII el sector se encuentra antropizado y urbanizado (unidades 1525-1554-1553-1552-1551-1556) si bien existe un intento de ocupación fallido que queda patente en la unidad 1555, de fines del XI.

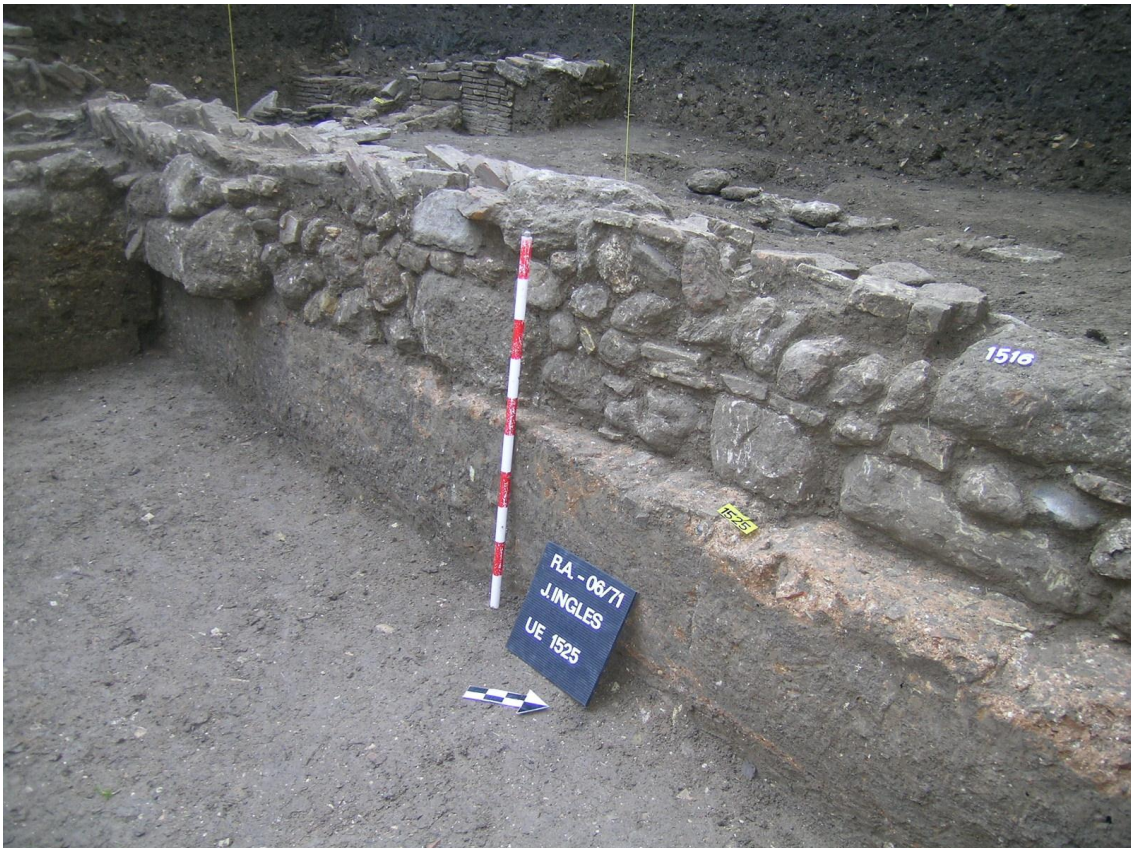
Foto 7. Muro de tapial 1525 perteneciente a la primera vivienda tras la reocupación del sector a fines del siglo XI.

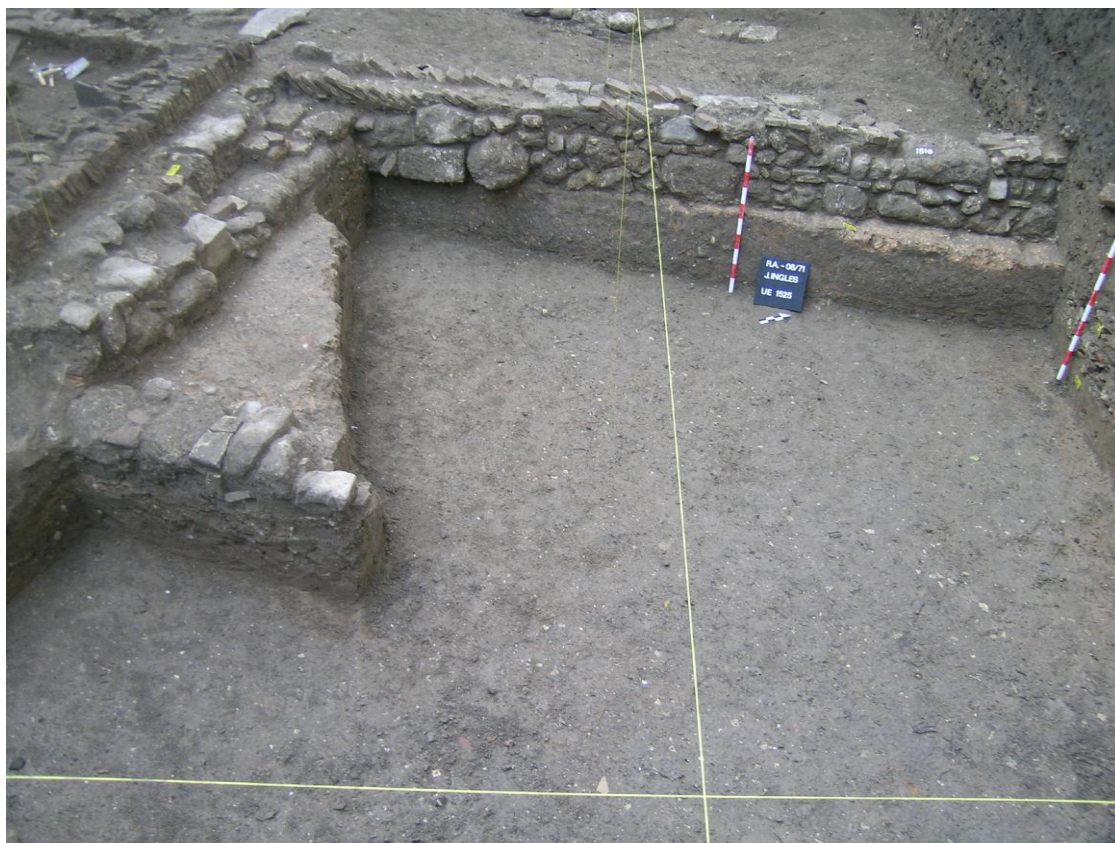
Foto 8. Suelo de dess perteneciente a la vivienda abbadí – almorávide junto al muro de tapial 1525.

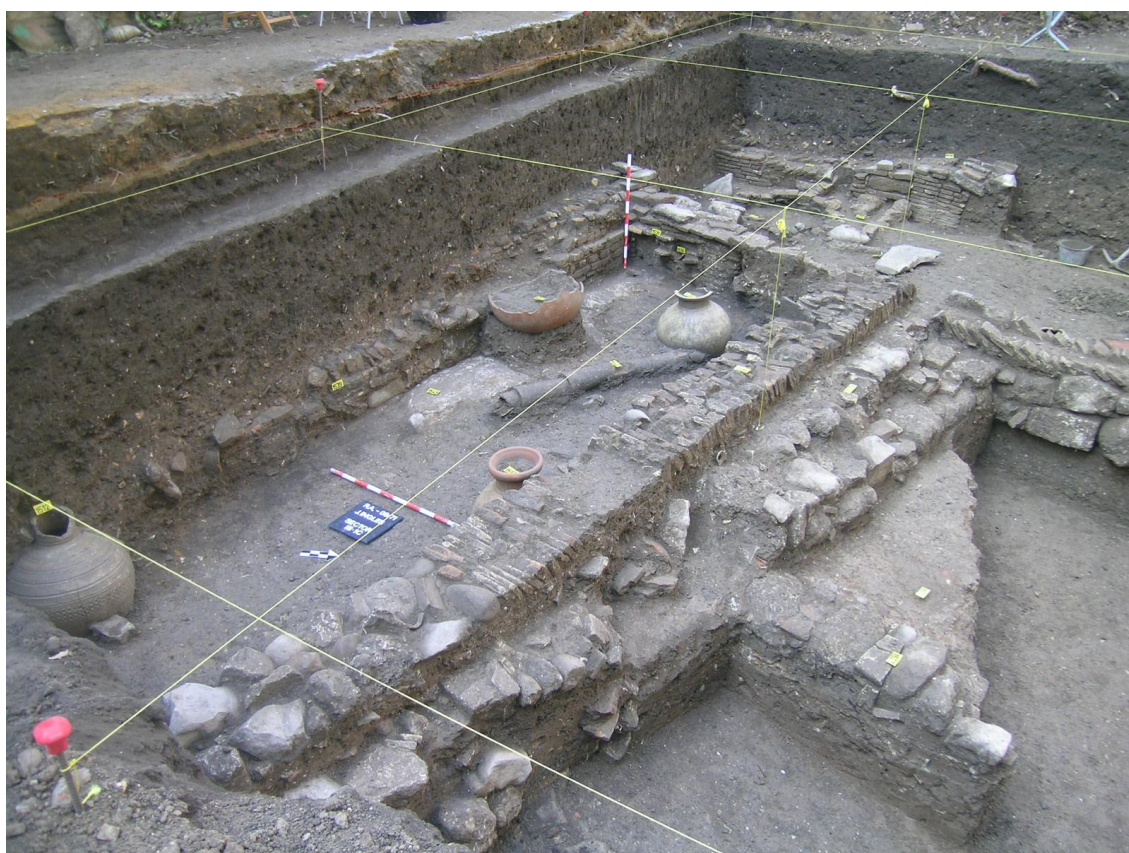
Foto 9. Pavimentos de dess de fines del XI – inicios del XII, bajo las estructuras almohades posteriores.

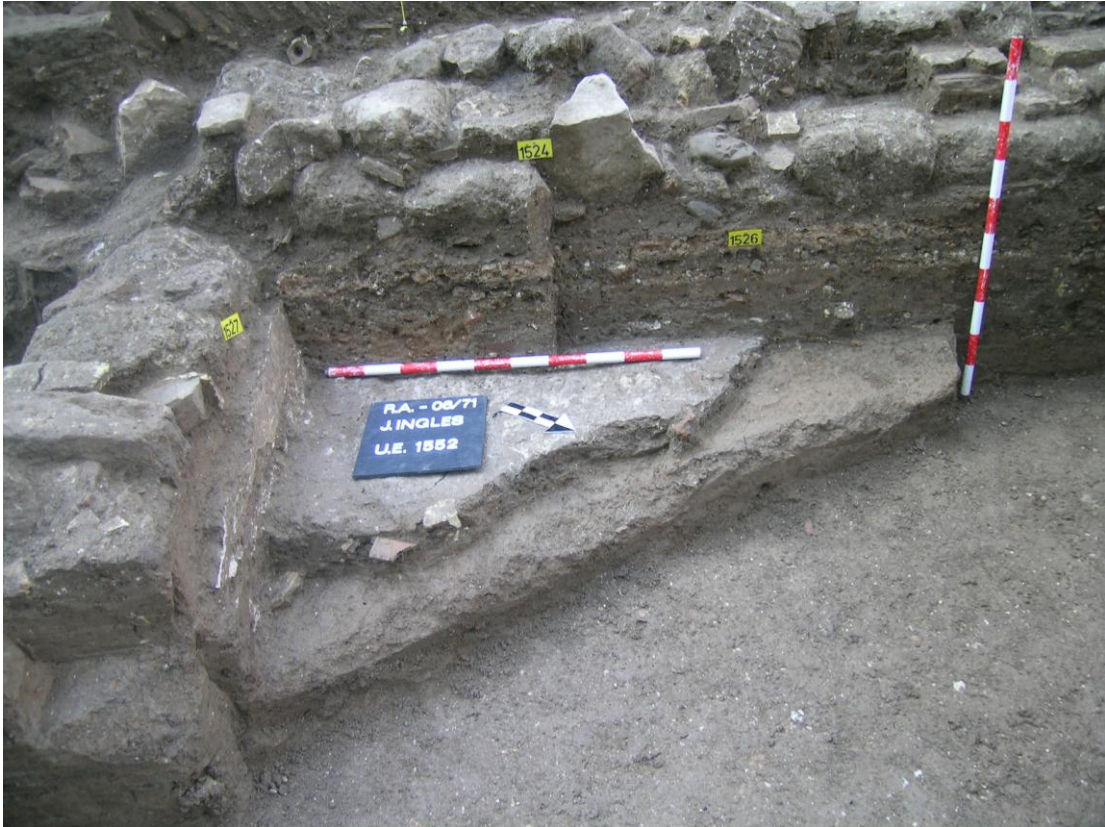
Foto 10. Detalle de la superposición de los primeros pavimentos de cal tras la ocupación de la zona entre el siglo XI final y su eliminación a fines del XII para la construcción de la muralla del recinto V del alcázar.

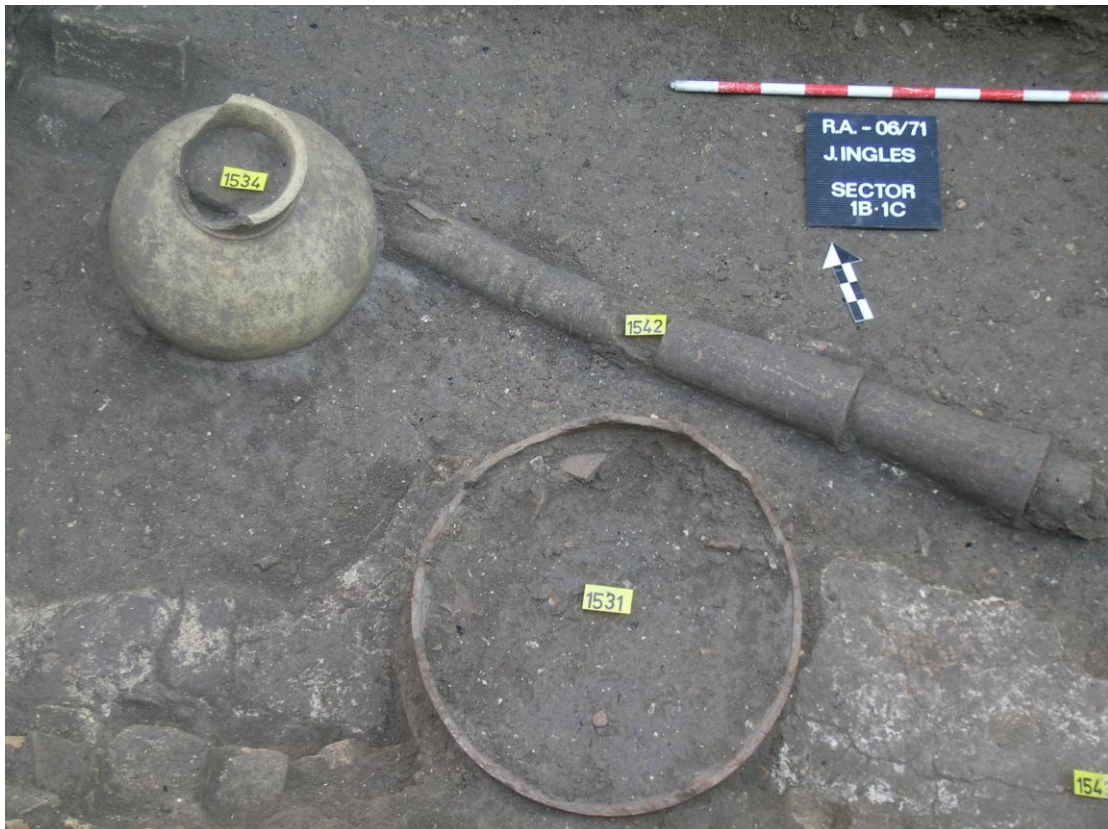
Foto 11. Detalle de uno de los suelos de cal tarde abbadíes o almorávides amortizado por estructuras hidráulicas y de almacenamiento almohades.

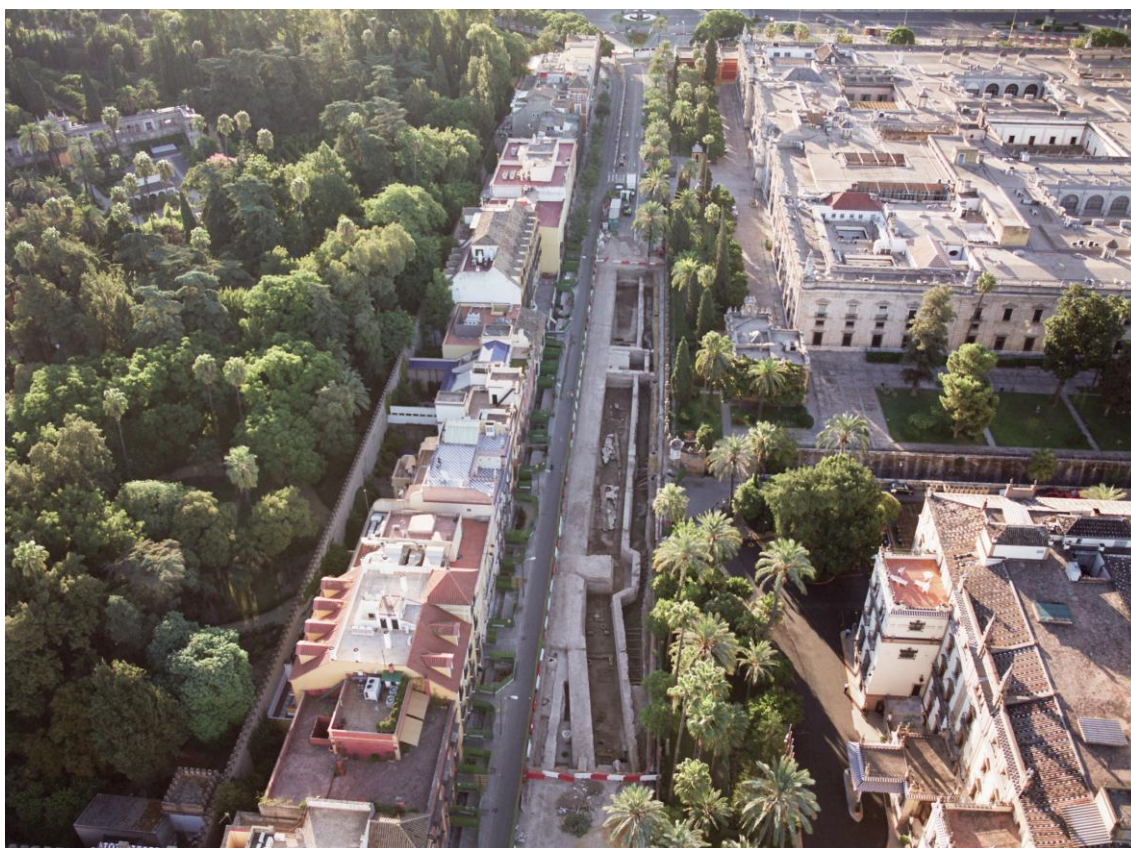
Foto 12. Muralla del recinto V del Alcázar almohade en las inmediaciones de la Puerta de Jerez. Las viviendas descubiertas se localizan en el Jardín Inglés, a la izquierda de la imagen. Foto perteneciente a Mark Hunt y Florentino Pozo, procedente de la Calle San Fernando, amablemente cedida para este informe.

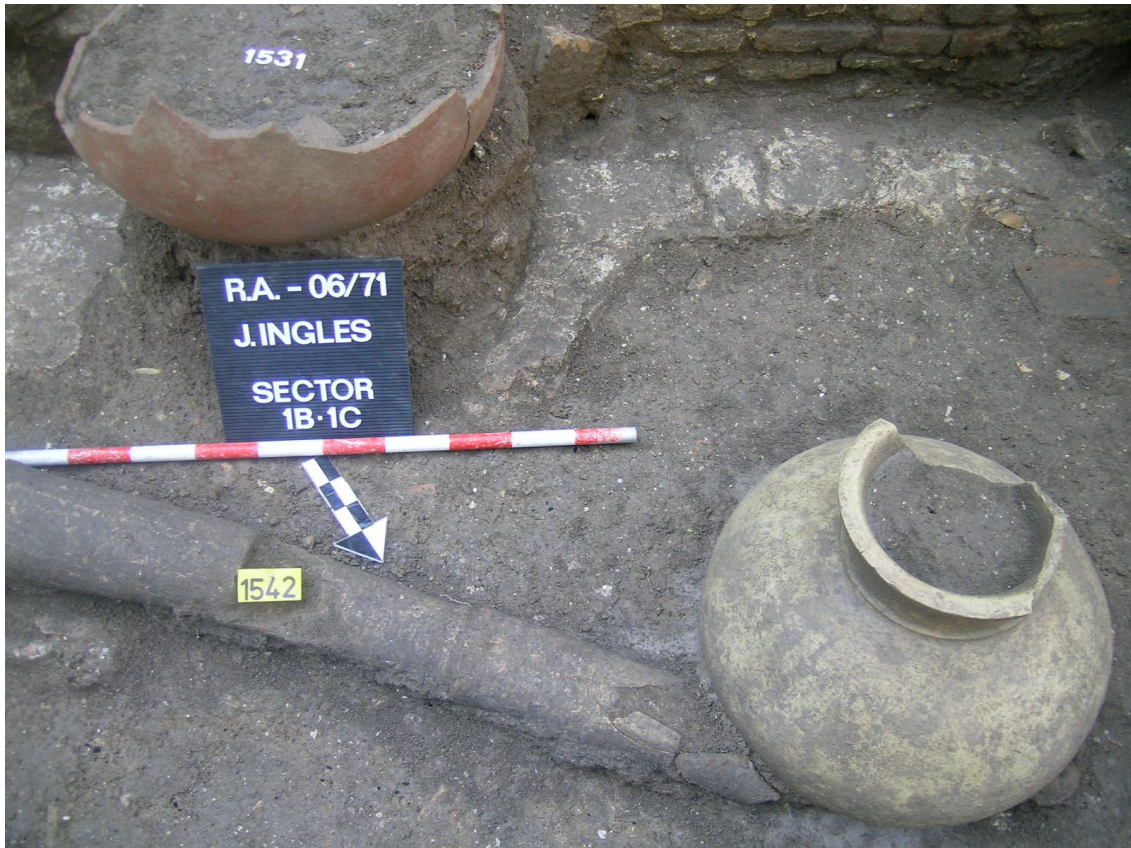
Foto 13. Detalle de las tinajas almohades y cristianas eliminando los atadores del conducto perteneciente a la primera edificación almohade.

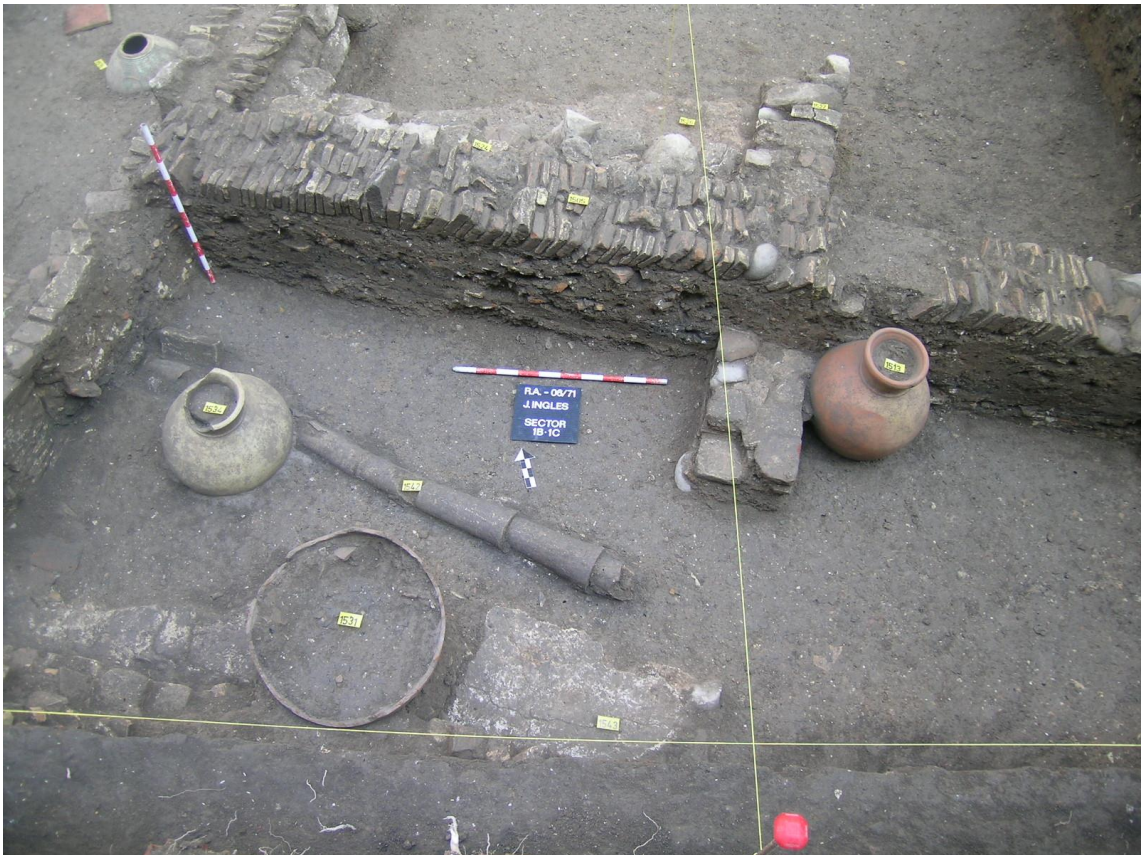
Foto 14. Conducto de atadores desaguando hacia la calle. Penetra bajo la puerta principal, a la izquierda. Vertería sobre una alcantarilla previa a la actual.

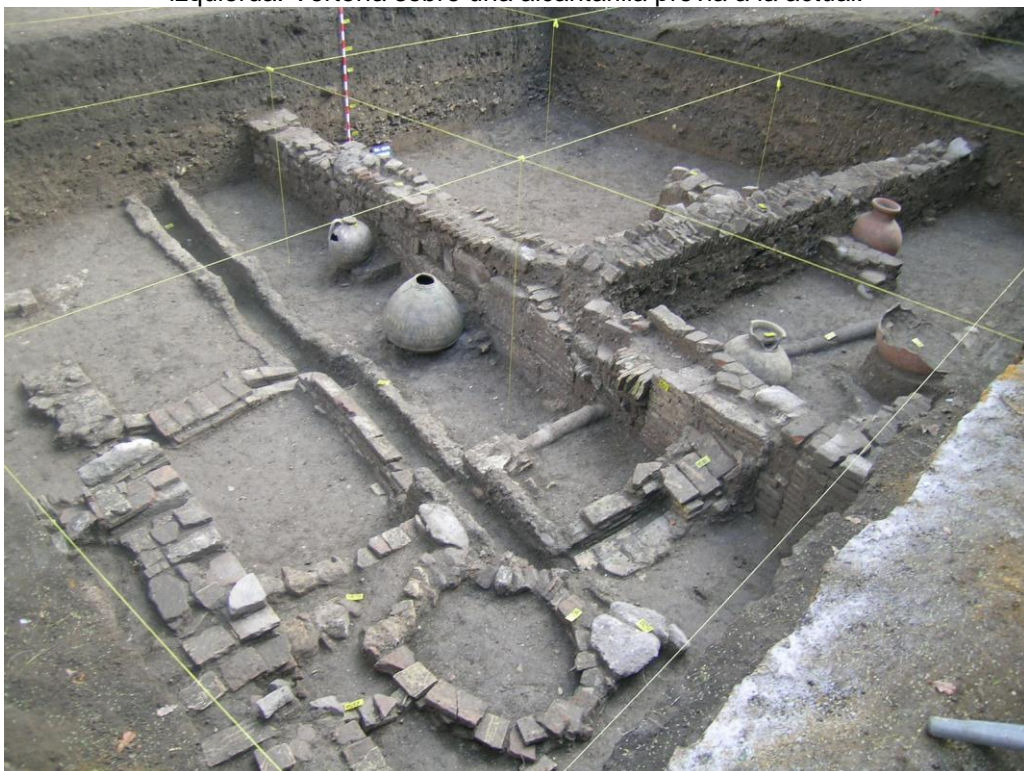
Foto 15. Vista general de la calle almohade en la que se aprecia la alcantarilla central y las atarjeas de tres viviendas. Las tinajas pertenecen a la última fase en la ocupación islámica. El nivel de suelo de la calle se ubicaba a la altura de las bocas de las tinajas exteriores, al igual que en el interior de la vivienda, donde los pavimentos ocultaban las vasijas.

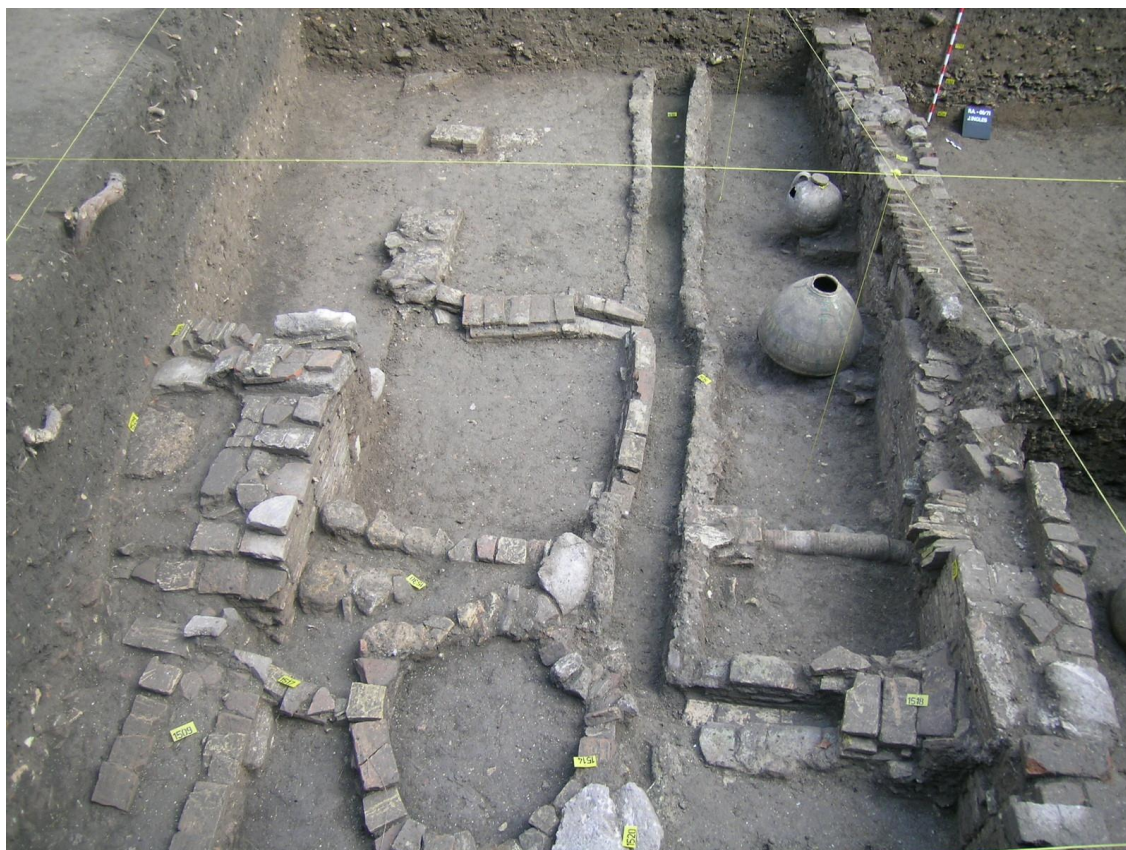
Foto 16. Alcantarilla en el centro de la calle almohade. Las atarjeas de cada vivienda se empotran sobre el specus en diferentes momentos. La de la casa superior izquierda provoca una reparación resuelta en ladrillos que afecta a todo el tramo central. En algunos puntos la alcantarilla apareció cubierta con piedras y losas reutilizadas.

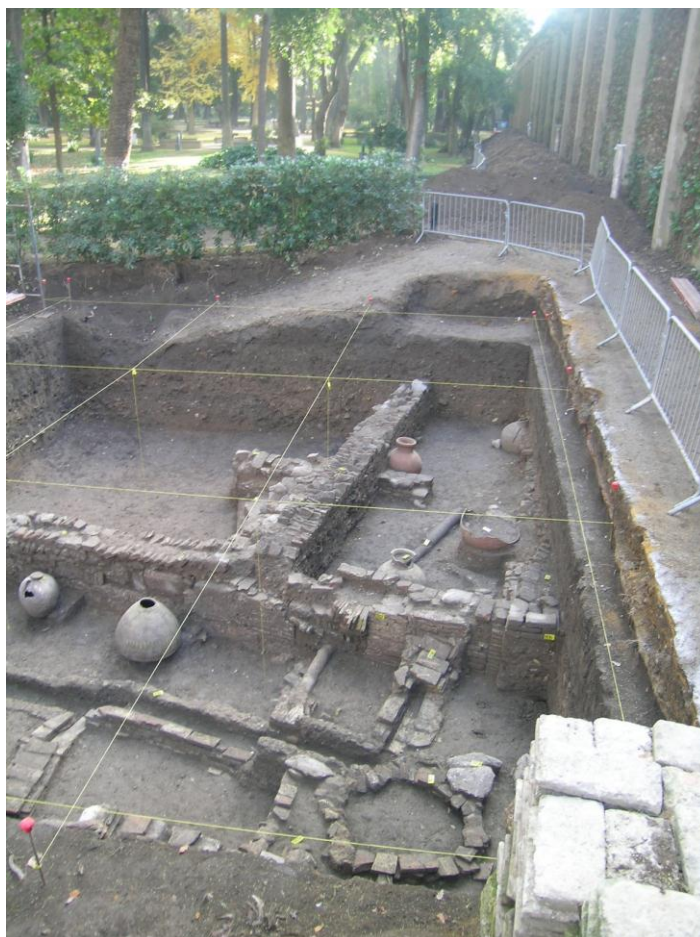
17. Vista general de la vivienda oriental. En primer término la calle almohade con su alcantarilla y la acometida de la letrina bajo la puerta de la casa. En la calle las tinajas, que aparecen excavadas en la imagen, estaban originalmente cubiertas a excepción de la boca bajo el suelo. Al fondo, las tinajas en su almacén, igualmente cubiertas.

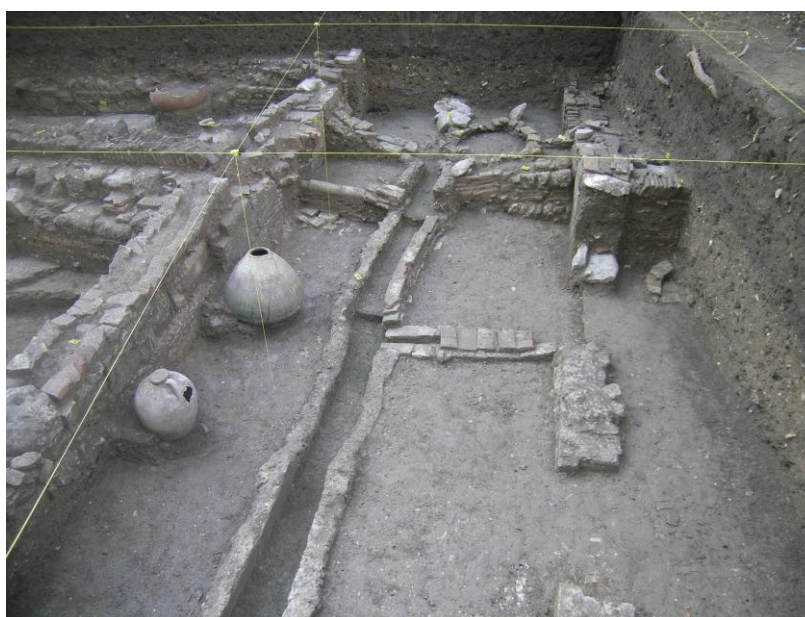
Foto 18. La calle almohade desde el Norte. Al fondo, a treinta metros se erigía la muralla meridional de la ciudad y unos metros al Oeste se levantaba la Puerta de Jerez. Abajo a la izquierda se advierten las jambas de la puerta de una de las viviendas así como una atarjea procedente de su interior.

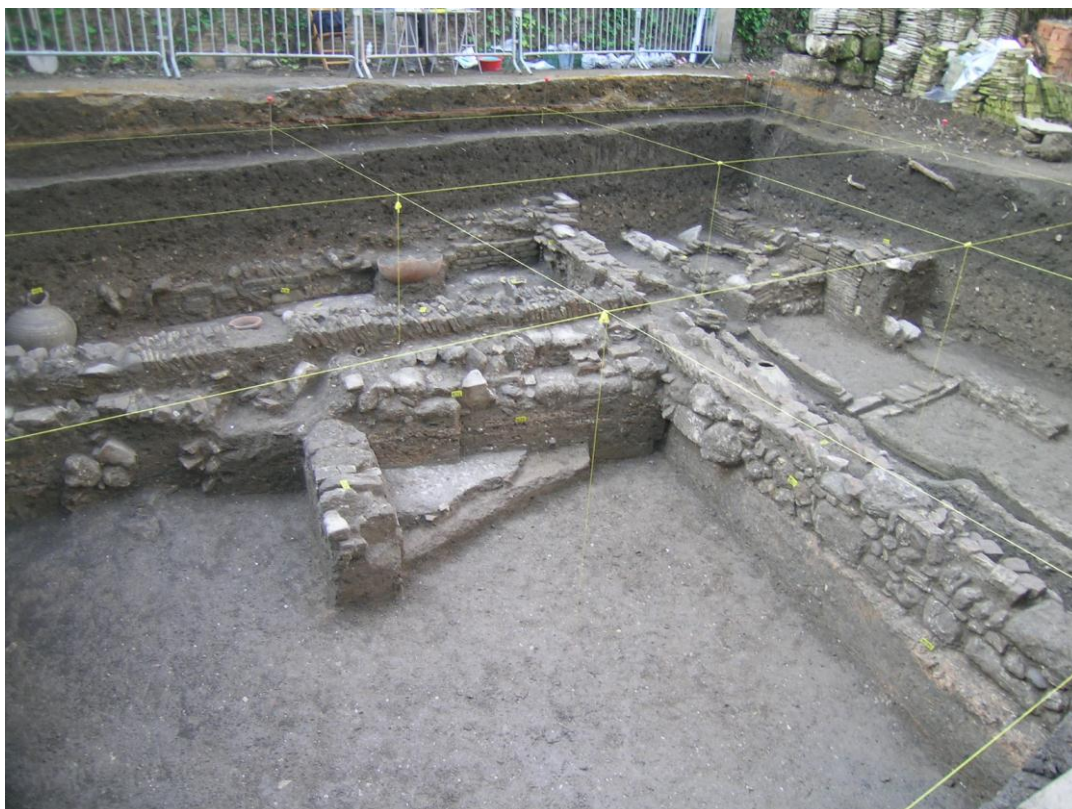
Foto 19. Muros almohades de la casa oriental trabajados con mampostería regularizada con uso ocasional de sillares, sillarejos y otros materiales de acarreo.

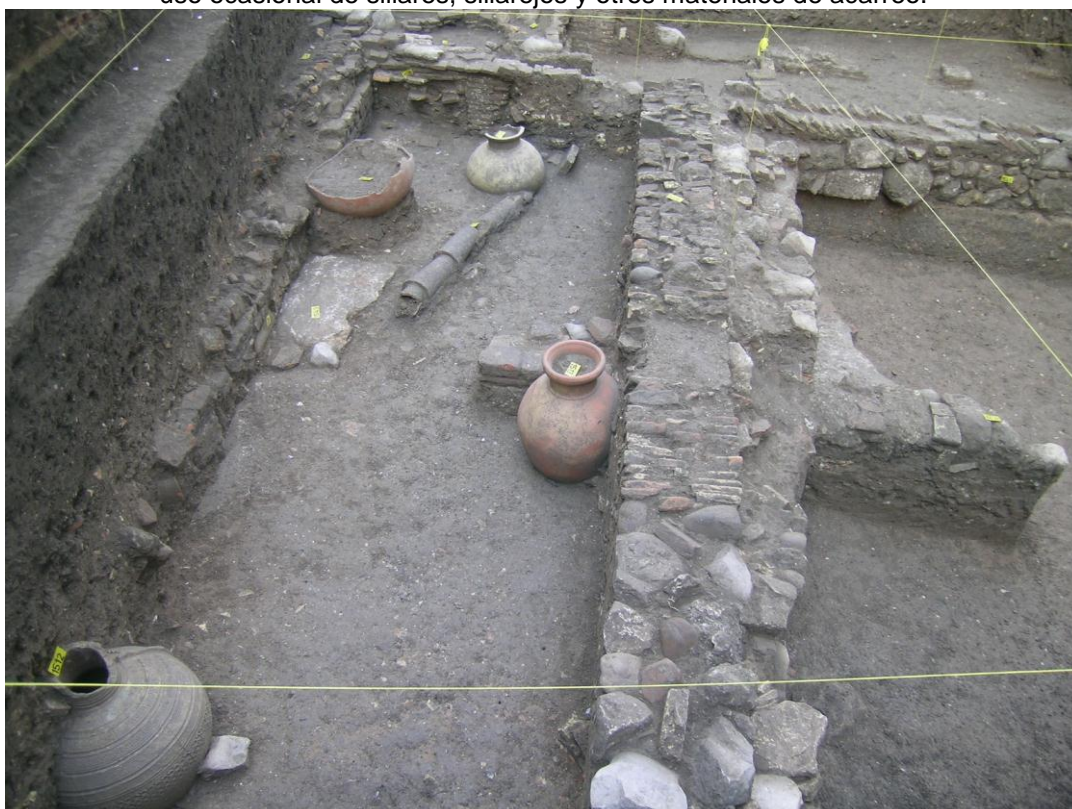
Foto 20. Tinajas almacenadas en la habitación de ingreso a la casa oriental. Se localizaban bajo el nivel de pavimento. La situada abajo a la izquierda estaba estampillada, no así las demás, de distinta pasta y tipología.

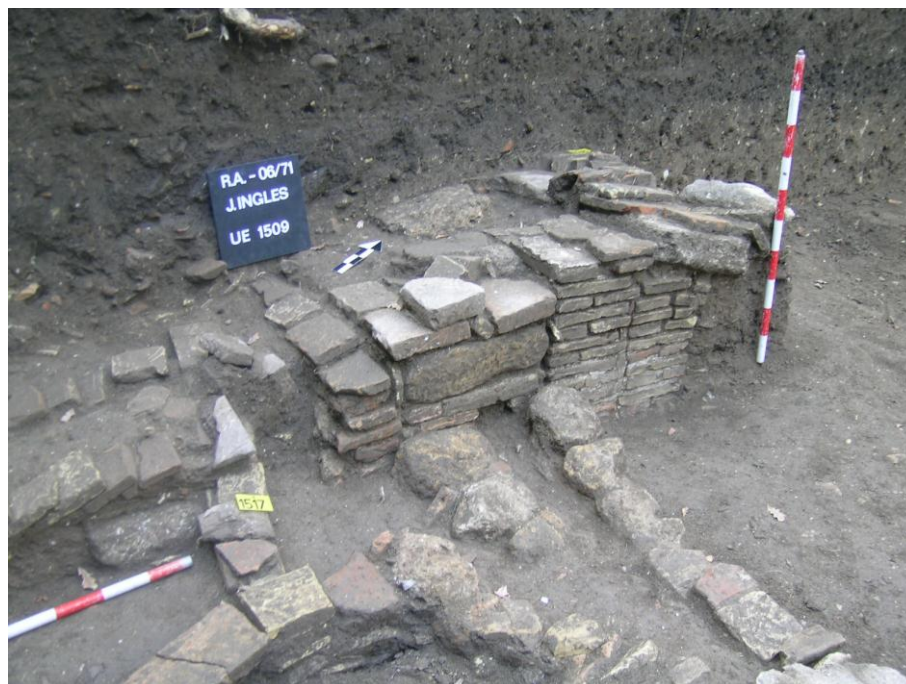
Foto 21. Puerta de la casa sur occidental almohade con una atarjea a la derecha que evacuaba en la alcantarilla de la calle. A la izquierda un conducto posterior, esta vez hacia un pozo negro, pone de manifiesto el abandono de sistema de saneamiento durante la Baja Edad Media.

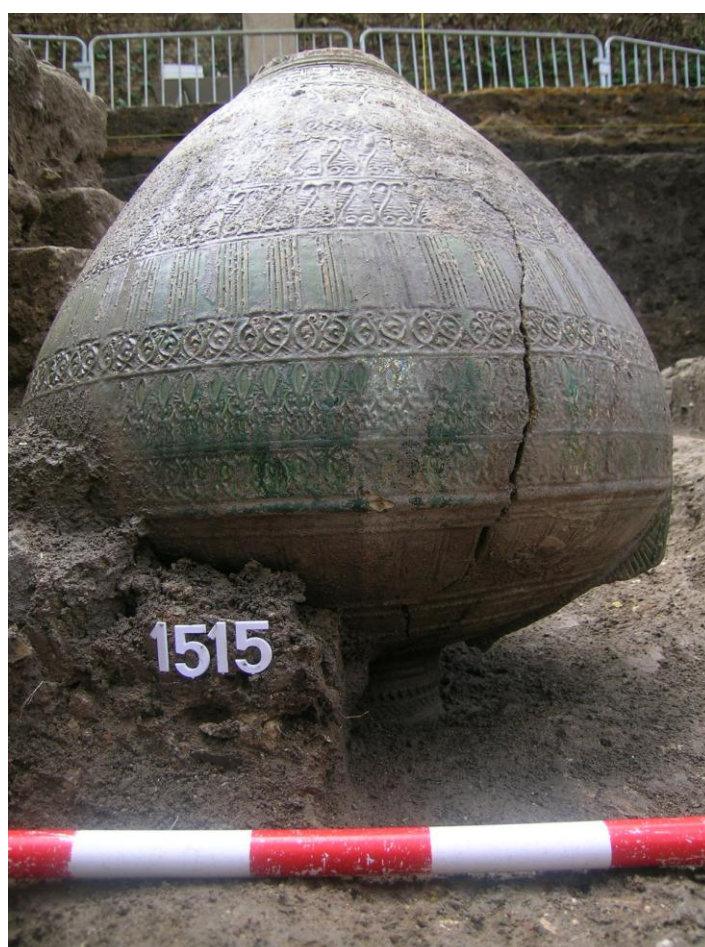
Foto 22. Tinaja estampillada con asas de aleta; aparece invertida bajo la calle almohade. La boca, que sirvió de base, estaba sellada mediante un tapón de argamasa.

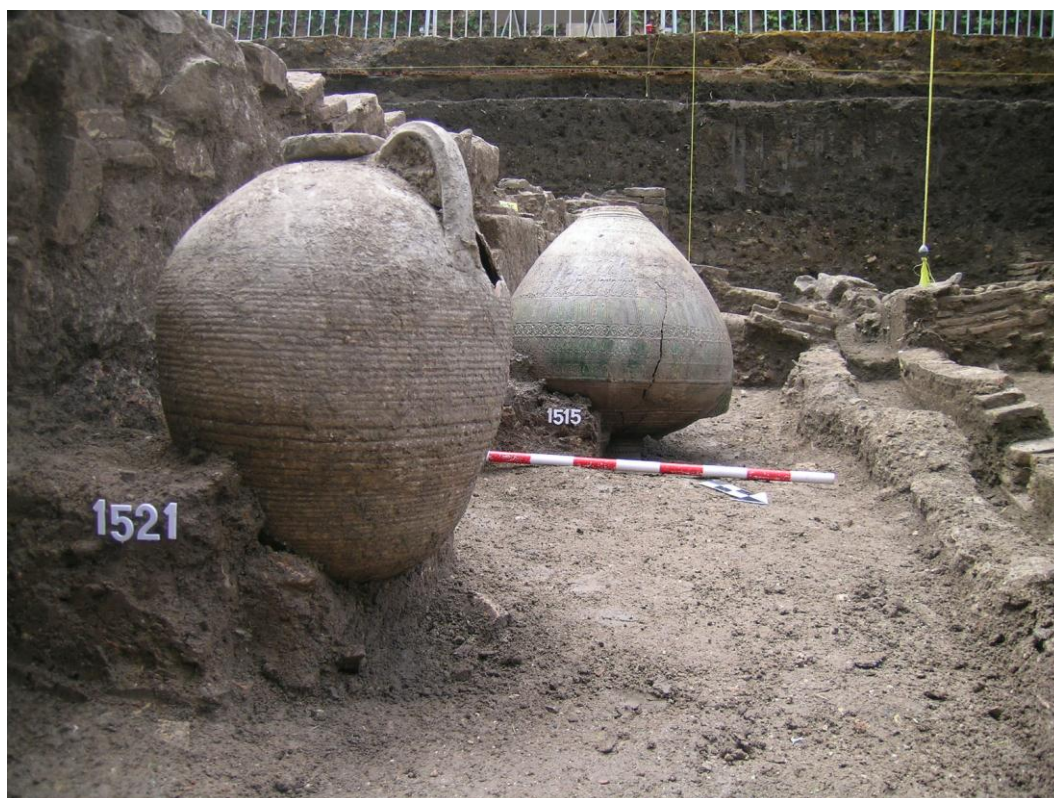
Foto 23. Vasijas enterradas bajo el pavimento de la calle almohade.

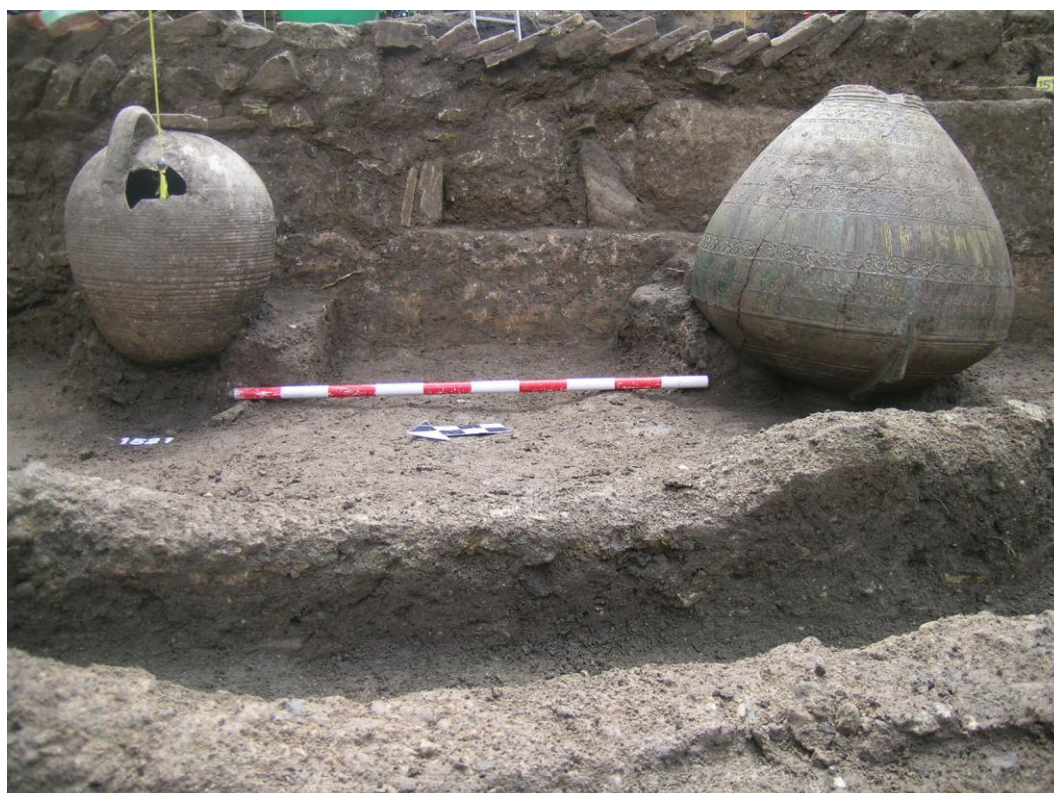
Foto 24. Vasijas bajo la calle almohade. Tras ellas se advierte el muro de tapial de la casa pre almohade utilizado parcialmente como base para el muro posterior de mampostería. En la parte superior el cimientado de ladrillos montados de la vivienda bajo medieval. Abajo la alcantarilla central.

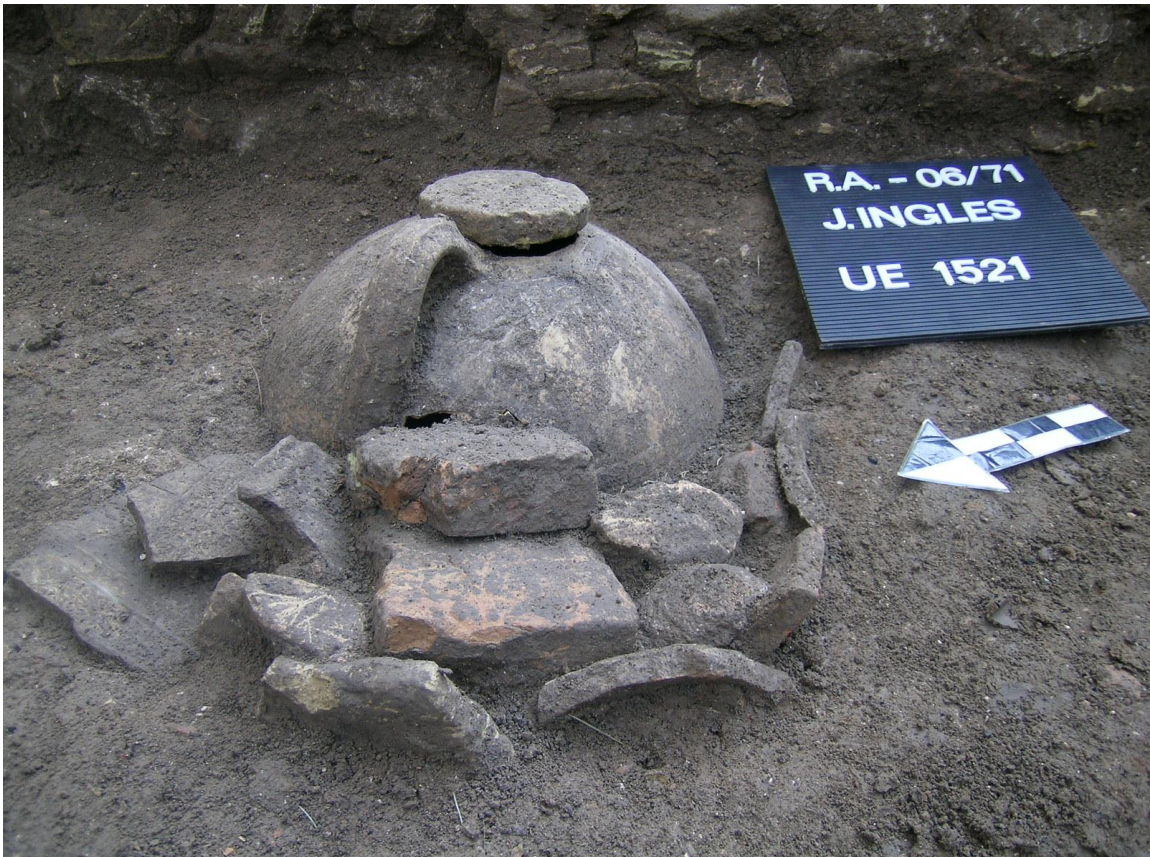
Foto 25. Fragmentos de tinaja estampillada utilizados para afianzar el cántaro almohade 1521 bajo el nivel de la calle.

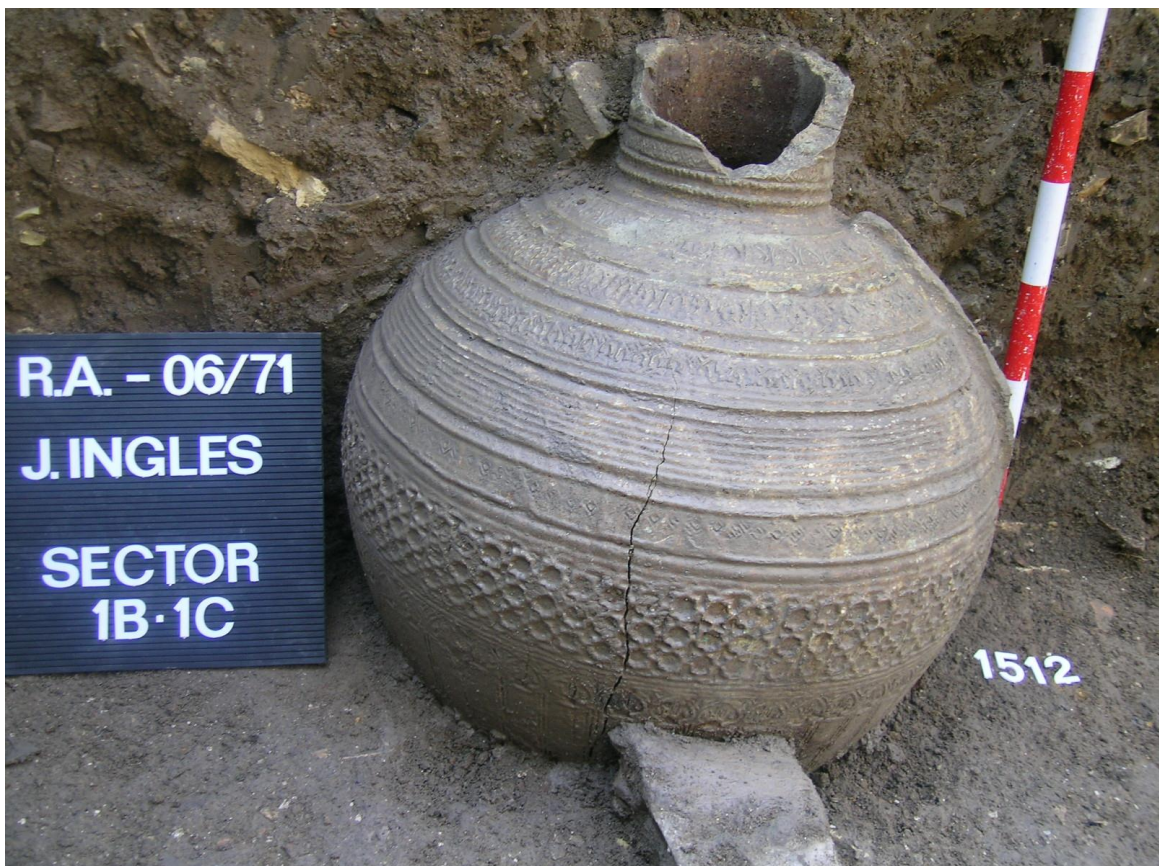
Foto 26. Tinaja 1512 en la estancia meridional de la casa oriental almohade.
