INTERVENCIÓN ARQUEOLÓGICA
EN EL JARDÍN INGLÉS
REAL ALCÁZAR DE SEVILLA

INFORME PROVISIONAL

(Marzo 2007)

Miguel Ángel Tabales Rodríguez

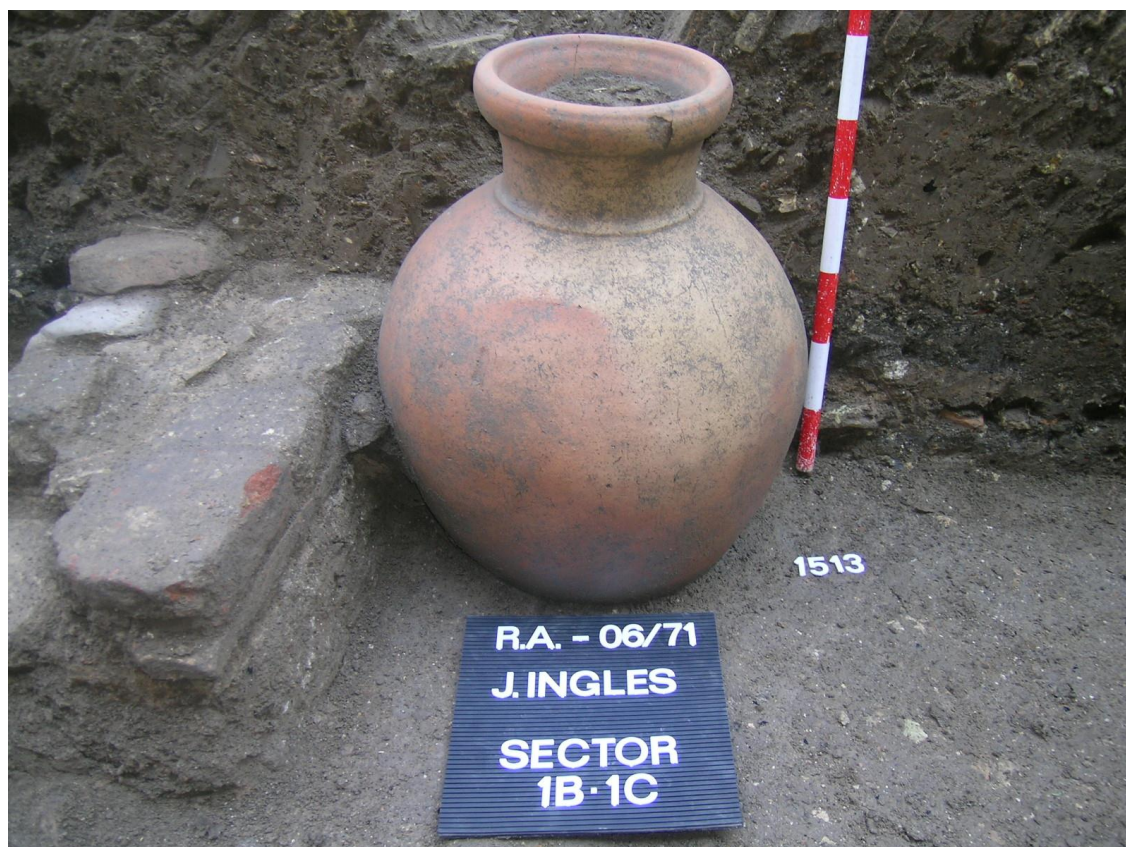
Foto 27. Tinaja 1513, localizada junto a uno de los muros en la casa oriental.

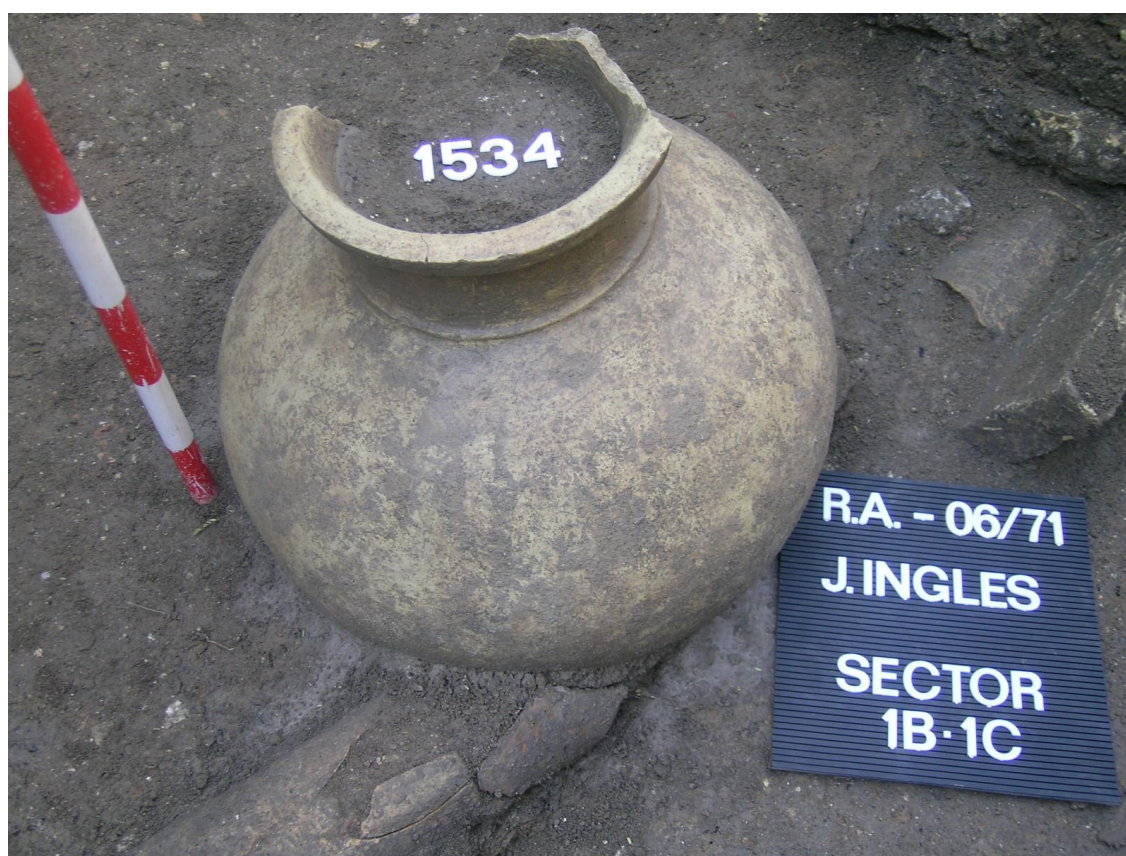
Foto 28. Tinaja 1534, localizada junto a la entrada de la vivienda oriental sobre una antigua canalización.

Interpretación: Restos del sistema de saneamiento de la primera fase constructiva almohade, que se localiza en el interior de la estancia delimitada por los muros 1524, 1539 y 1548. Esta conducción amortiza el suelo de dess de fases anteriores. Tras una reforma en el edificio y su adaptación para un nuevo uso como almacén, se anula esta conducción y se construye la atarjea 1518; el atador queda inservible tras la rotura provocada por la tinaja 1534.

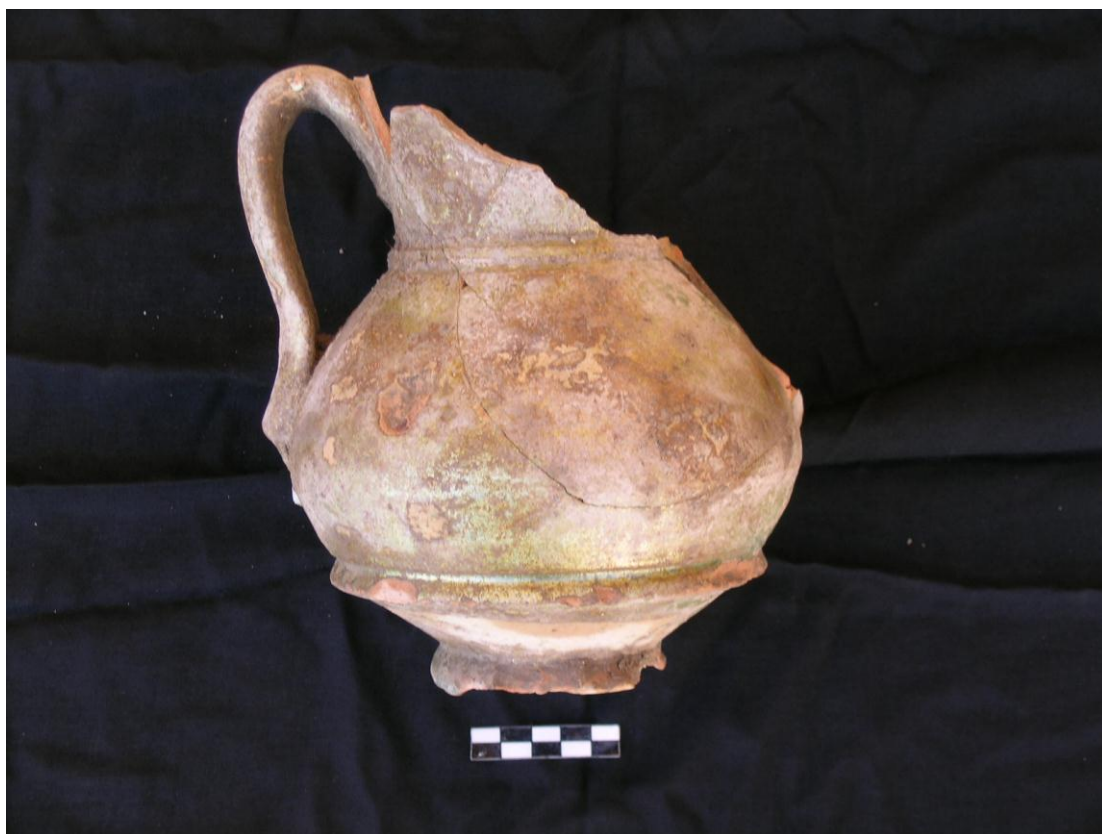
Foto 29. Jarra almohade con vedrío verde procedente del relleno 1544.

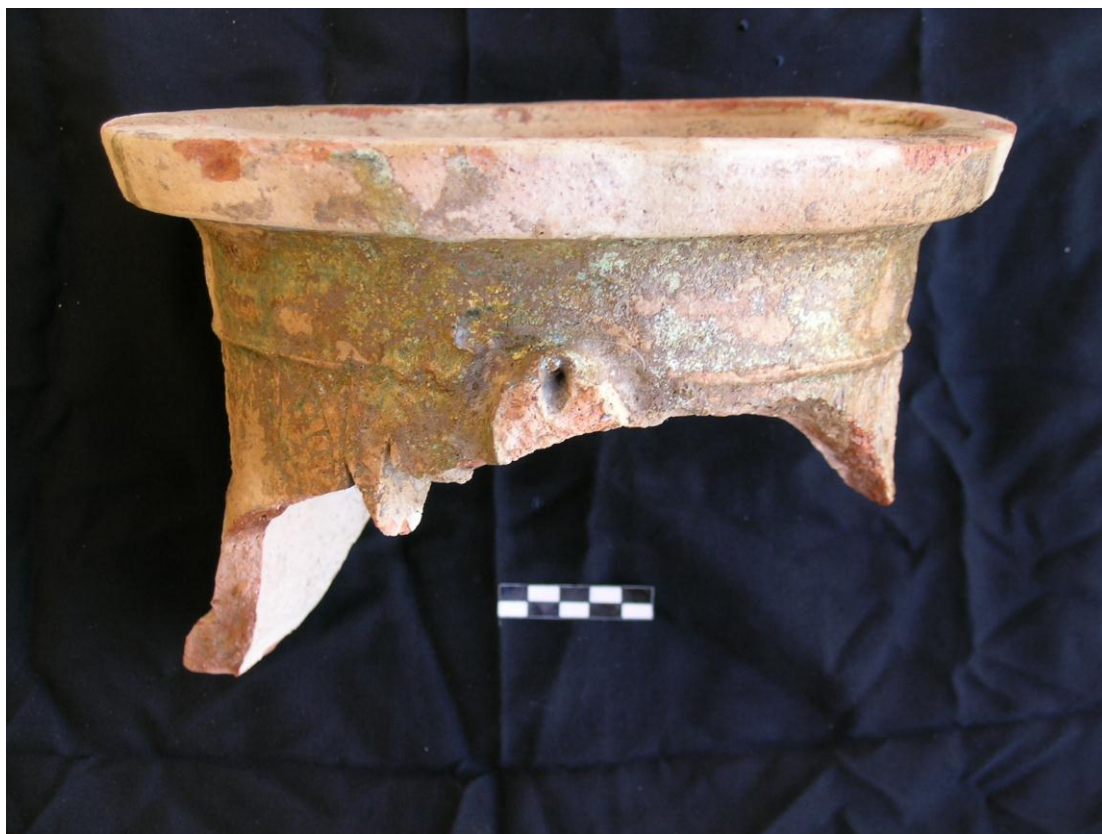
Foto 30. Reposadero estampillado almohade procedente del relleno 1544.

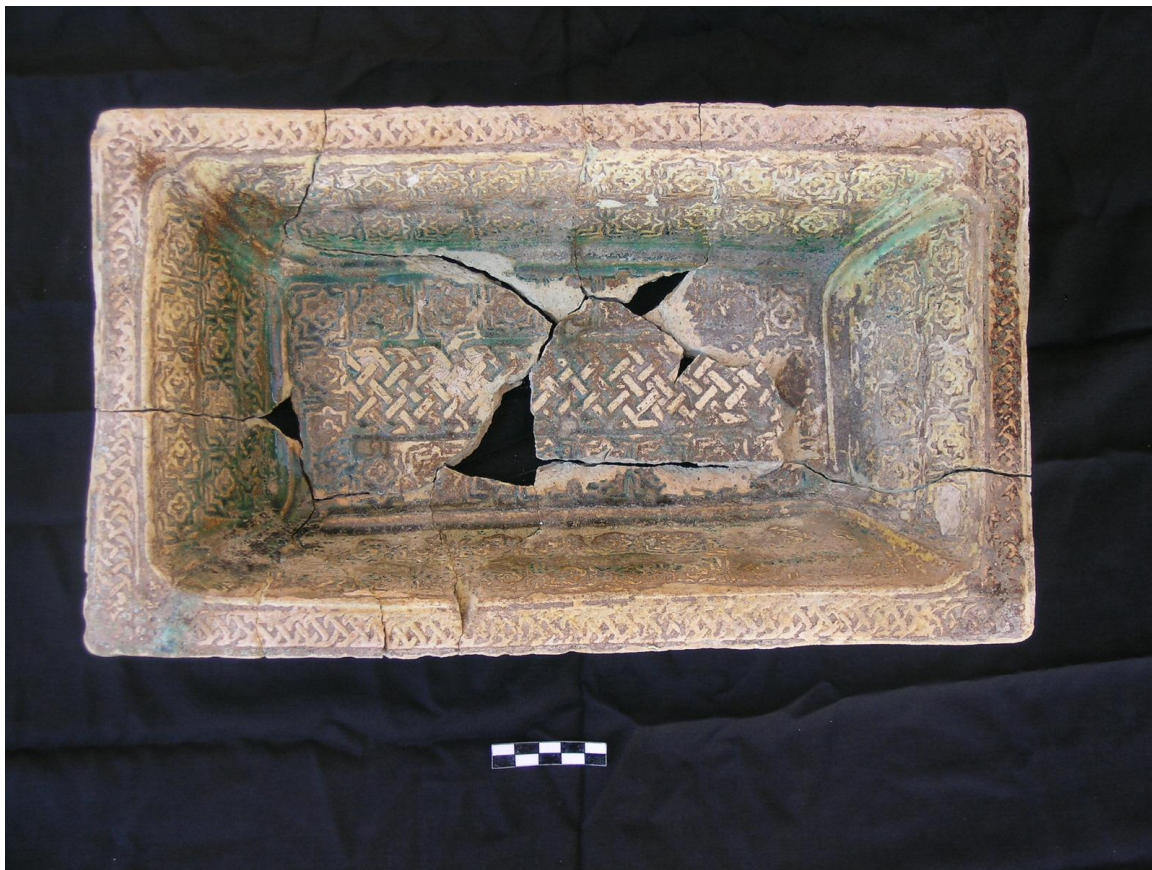
Foto 31. Fuente estampillada procedente del relleno 1511.

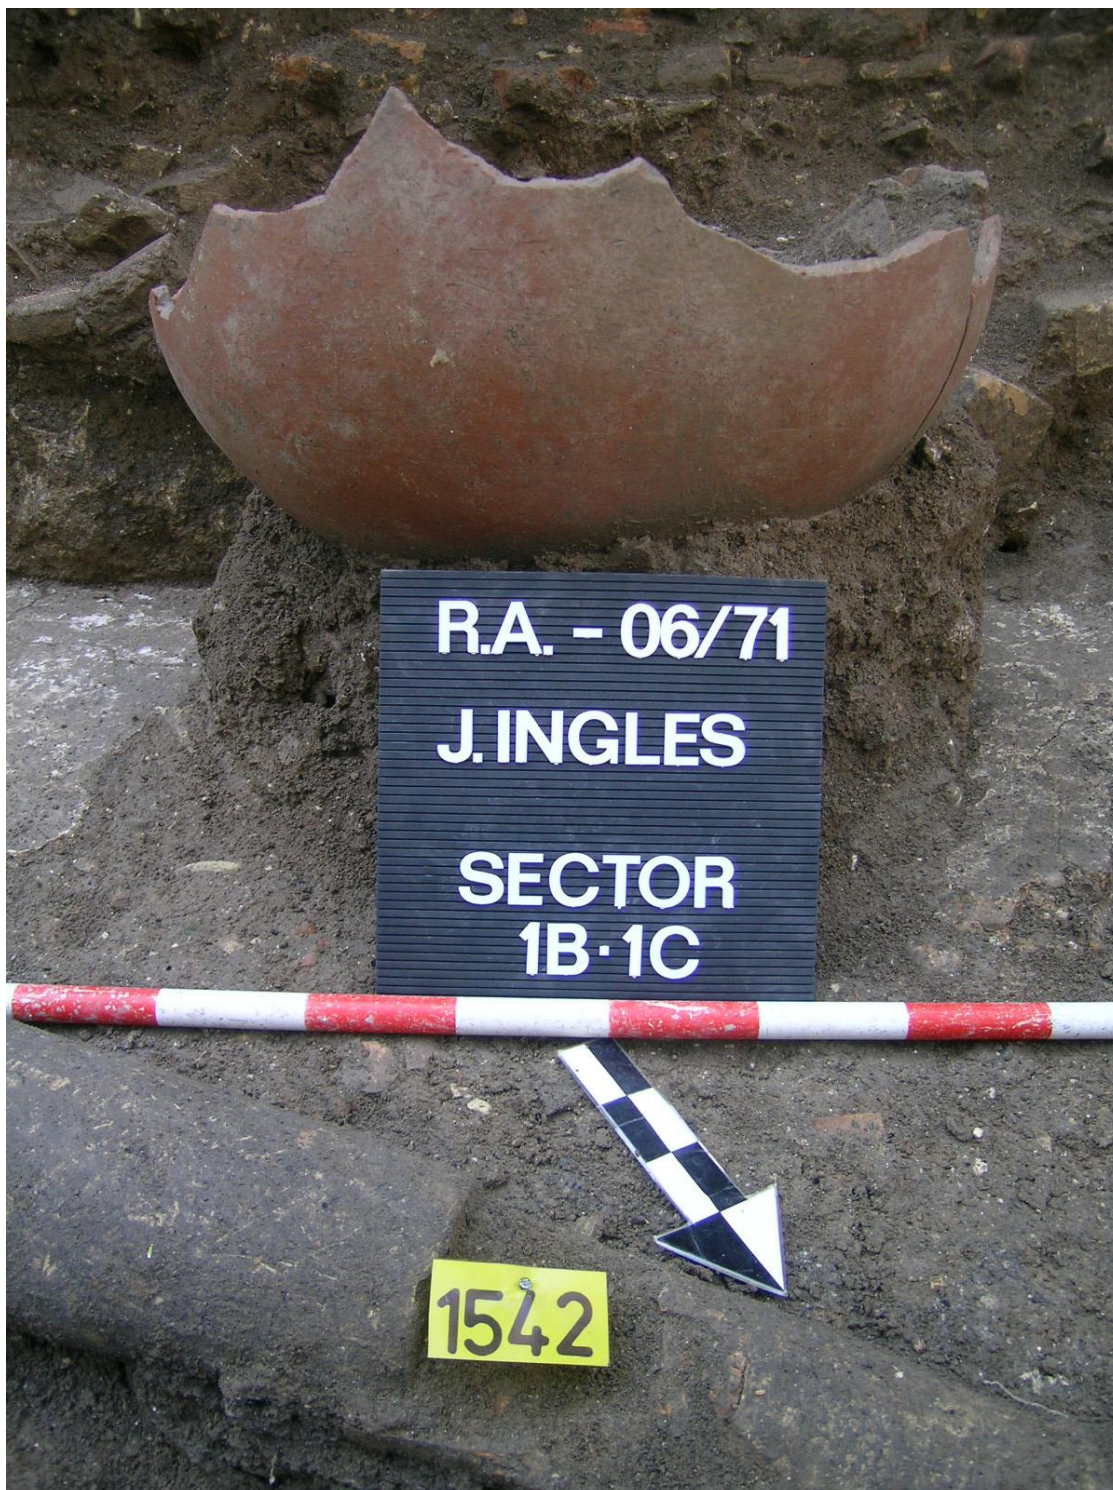
Foto 32. Base de una tinaja perteneciente a la vivienda bajo medieval levantada sobre las ruinas del edificio almohade.

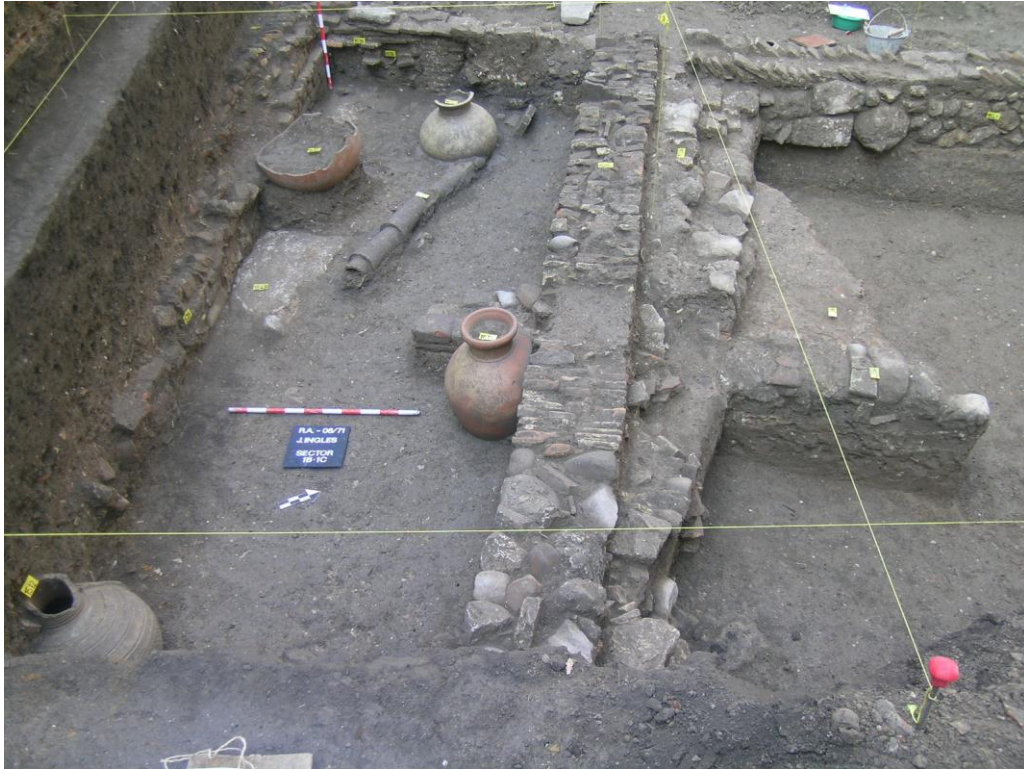
Foto 33. Cimientos de ladrillo montado pertenecientes a la vivienda bao medieval construida sobre las ruinas de las casas almohades.

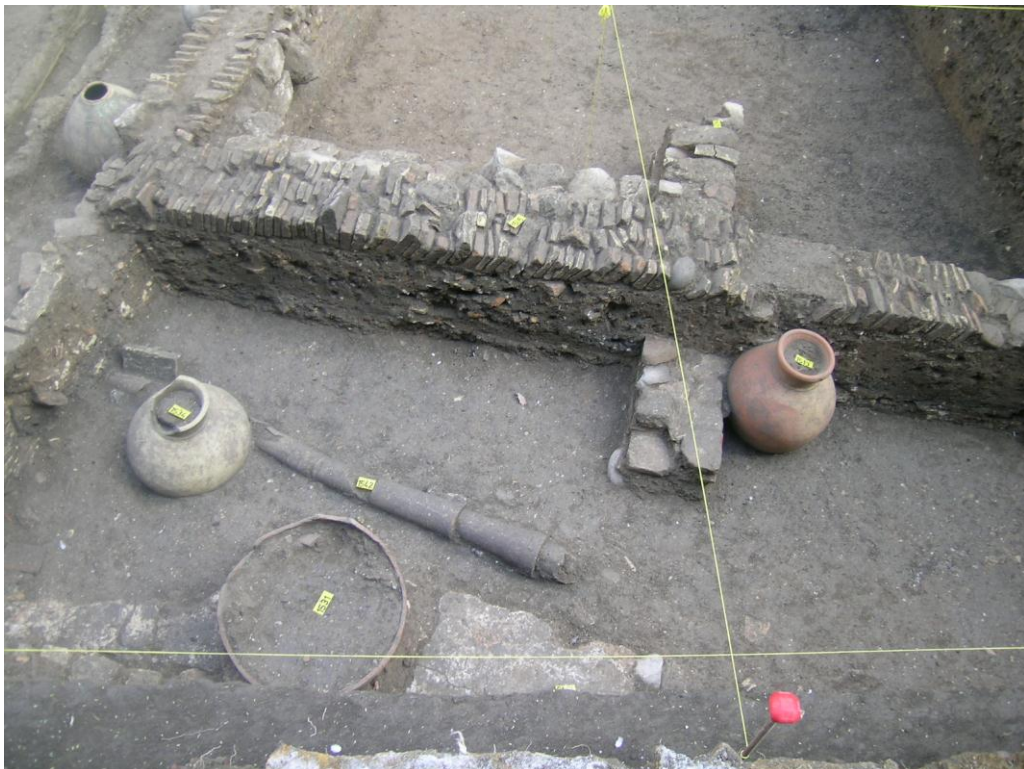
Foto 34. Cimientos de la citada casa (siglos XIII-XIV). Aunque se mantiene parcialmente la alineación de la antigua calle almohade, en el interior se advierte una desconexión entre ambos episodios.

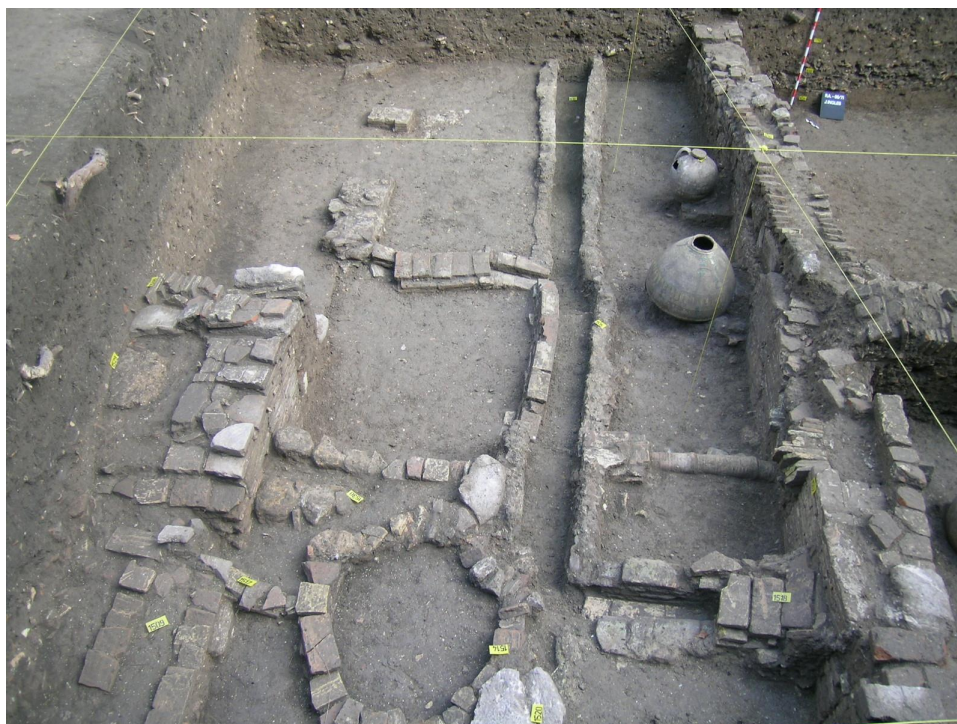
Foto 35. Pozo ciego en la calle almohade anulando la alcantarilla central. Pertenece a la casa occidental durante el período bajo medieval, momento en el que sustituye la antigua atarjea por otra más sencilla.

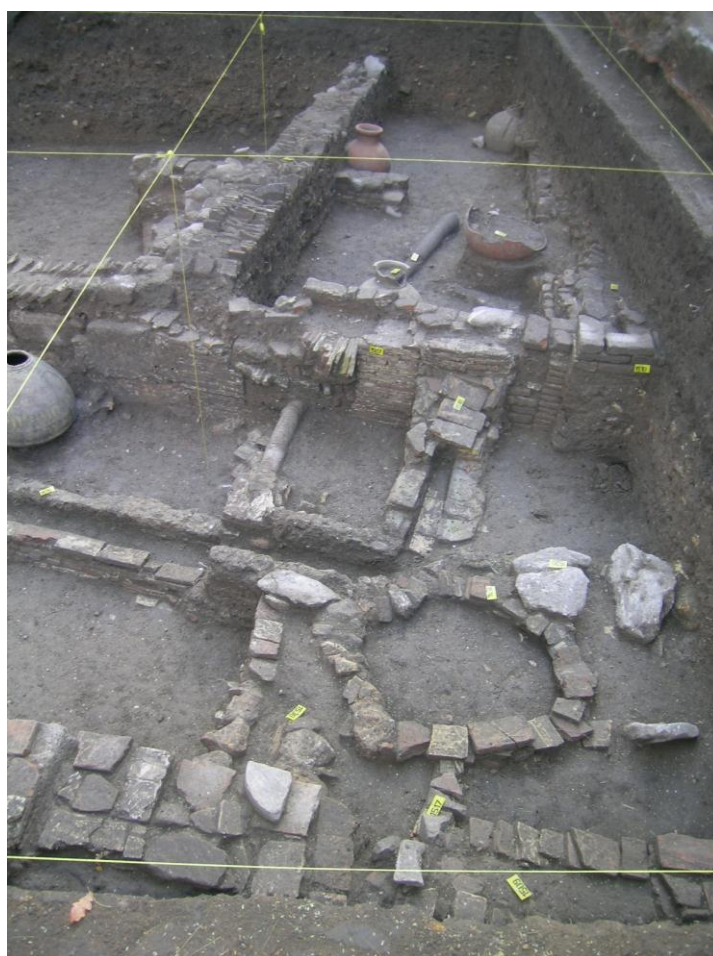
Foto 36. Pozo ciego anulando el sistema de saneamiento almohade.

Por su parte el material constructivo y el deterioro de las instalaciones urbanas y la sustitución de las letrinas y alcantarillas por saneamientos individuales hacia pozos ciegos abiertos en la calle delatan un cambio cultural caracterizado por la simplificación y pérdida de valores urbanos que podrían estar vinculados con el cambio de civilización tras la conquista castellana en 1248.

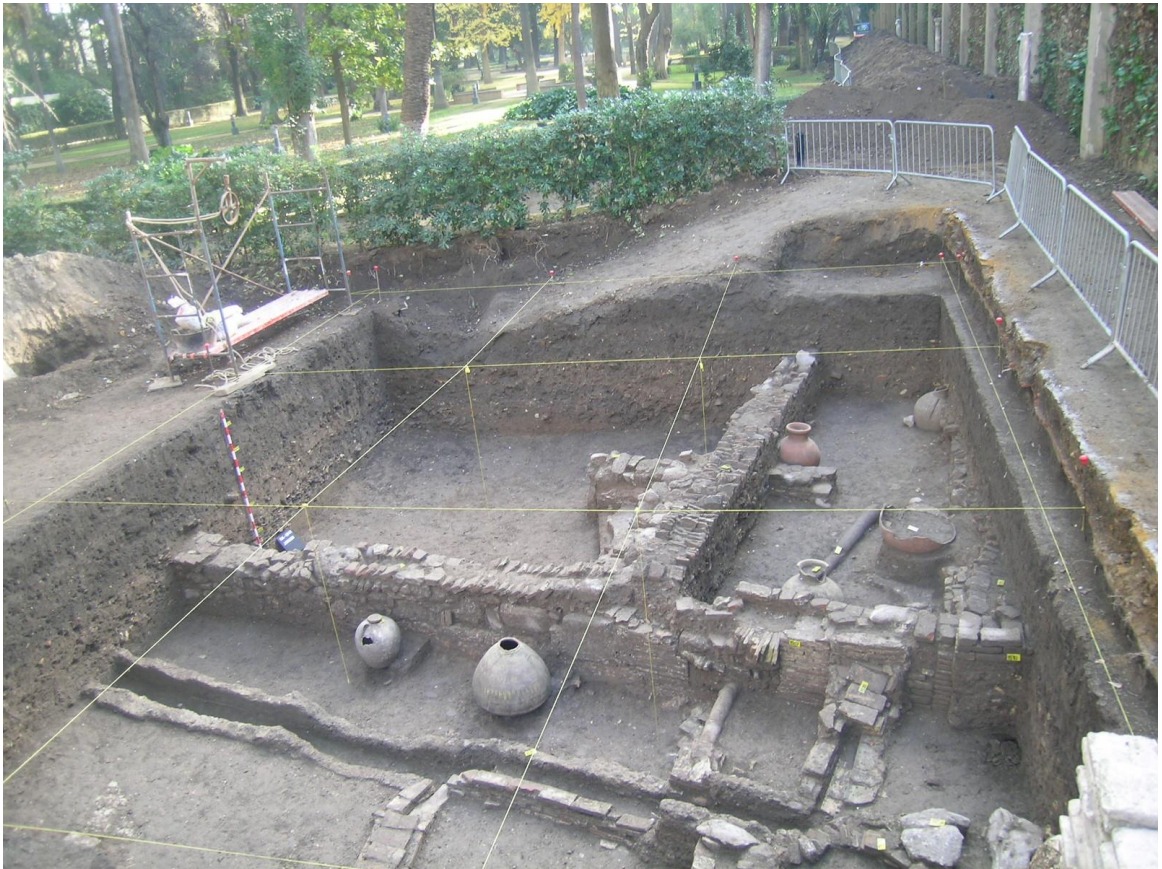
Foto 37. Excavación del Jardín Inglés. Los rellenos oscuros superiores pertenecen al arriate de cultivo del siglo pasado.

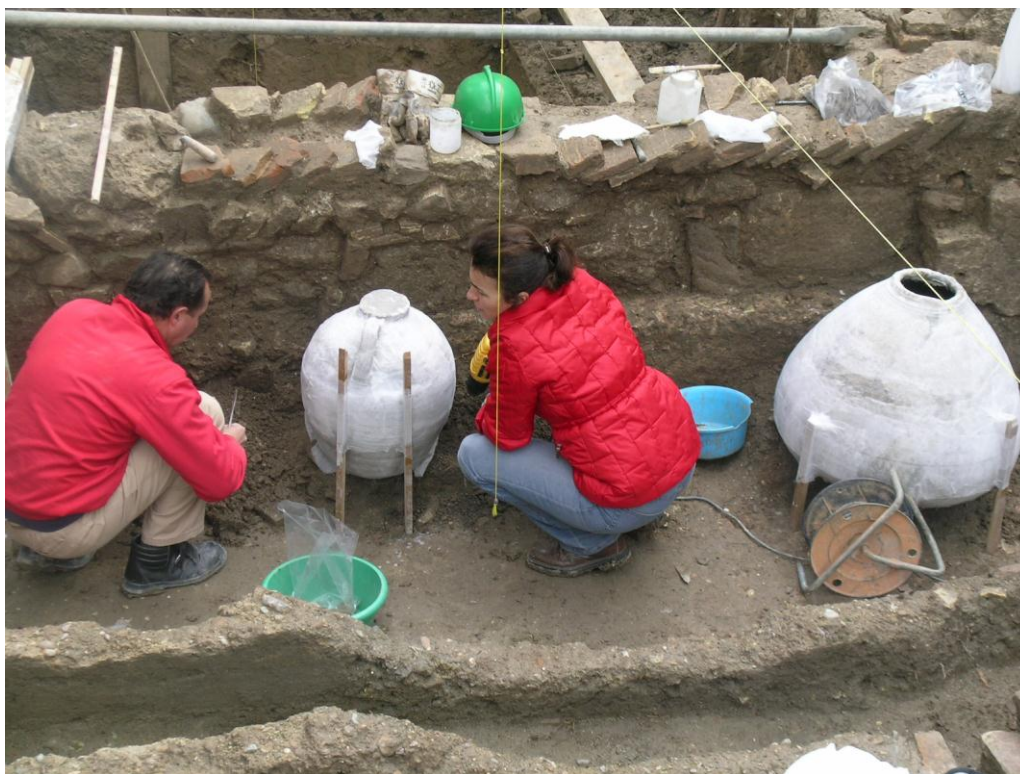
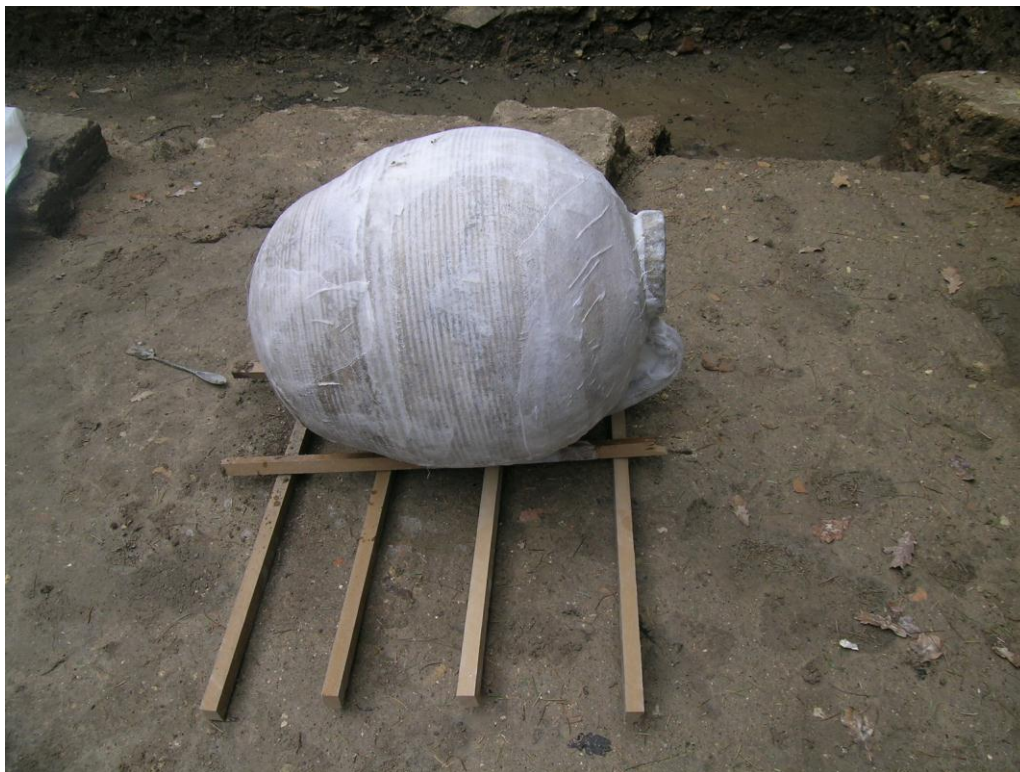
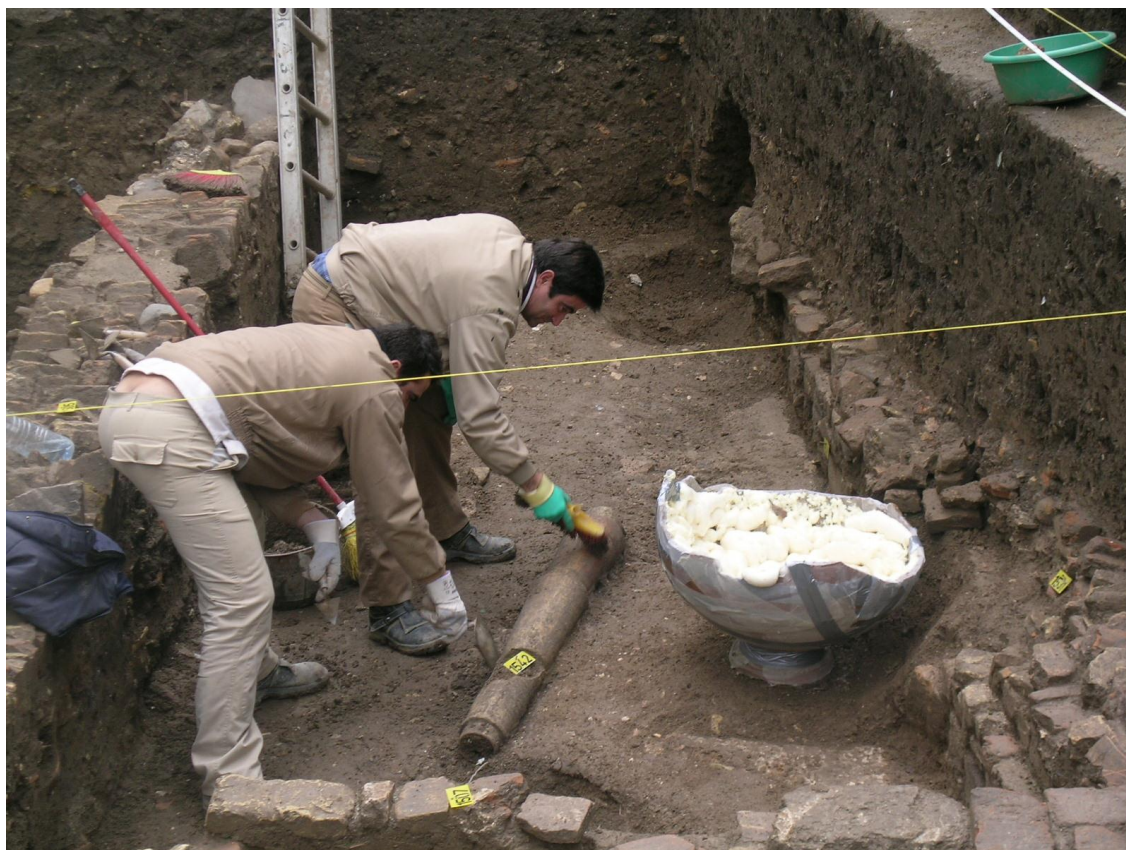
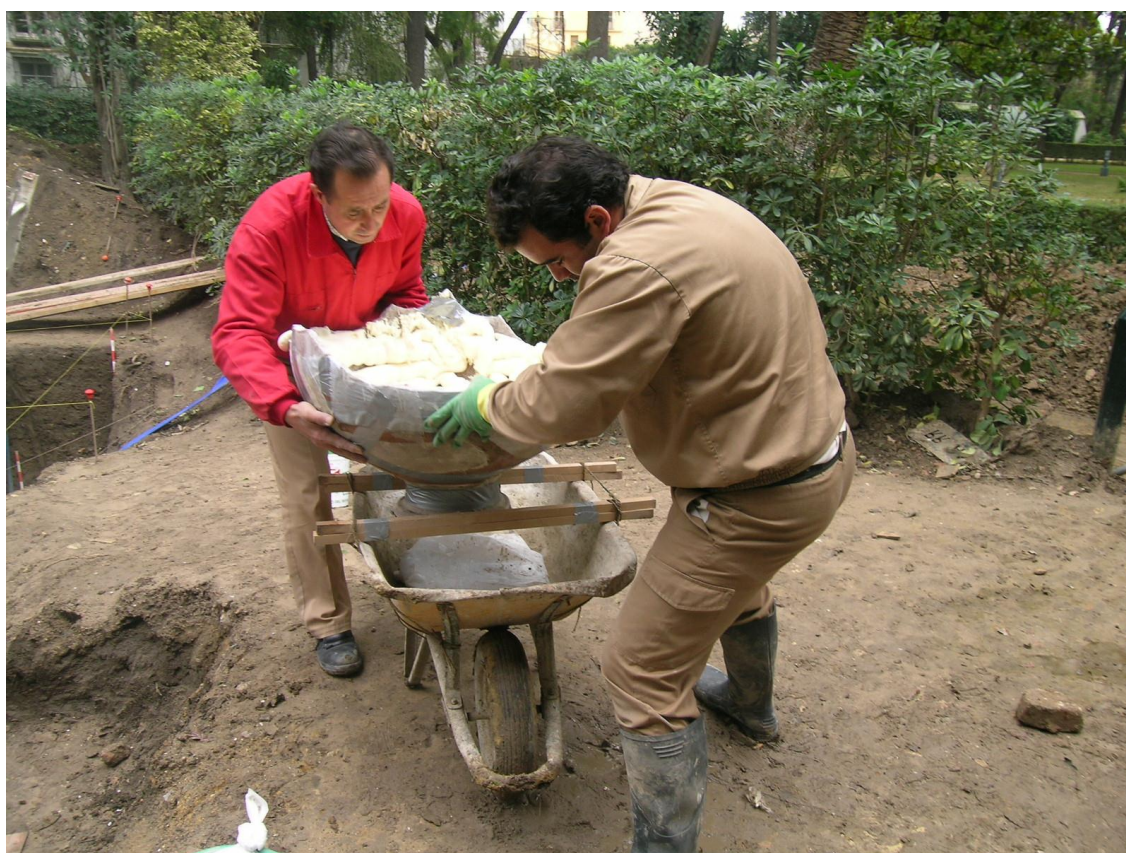
Fotos 38, 39. Tareas de consolidación de las tinajas almohades previas a su extracción y transporte a cargo de la restauradora Carmen Enríquez. (Actualmente se encuentran en restauración)

Fotos 40, 41. Tareas de consolidación de las tinajas almohades previas a su extracción y transporte a cargo de la restauradora Carmen Enríquez. (Actualmente se encuentran en restauración)

Fotos 42, 43. Tareas de consolidación de las tinajas almohades previas a su extracción y transporte a cargo de la restauradora Carmen Enríquez. (Actualmente se encuentran en restauración)

- c. Tras la excavación el Patronato del Real Alcázar, dada la nula calidad de las estructuras islámicas, y previa consulta con los responsables de la Delegación Provincial de Cultura, optó por el cegamiento del área y la cubrición de las estructuras con geotextil, depositándose una capa de arena lavada y tierras de labor procedentes del mismo arriate con vistas al mantenimiento del uso previo. El cegamiento se ha realizado con cuidado en previsión de que en un futuro pudiera reconsiderarse la recuperación de las estructuras.
