PROGETTO ESECUTIVO

Amministrazione comunale di Ceresole Reale

Lavori urgenti di protezione abitato di Ceresole Reale
dalle valanghe
VALANGA 37
OPERE DI DIFESA ATTIVA

RELAZIONE TECNICA

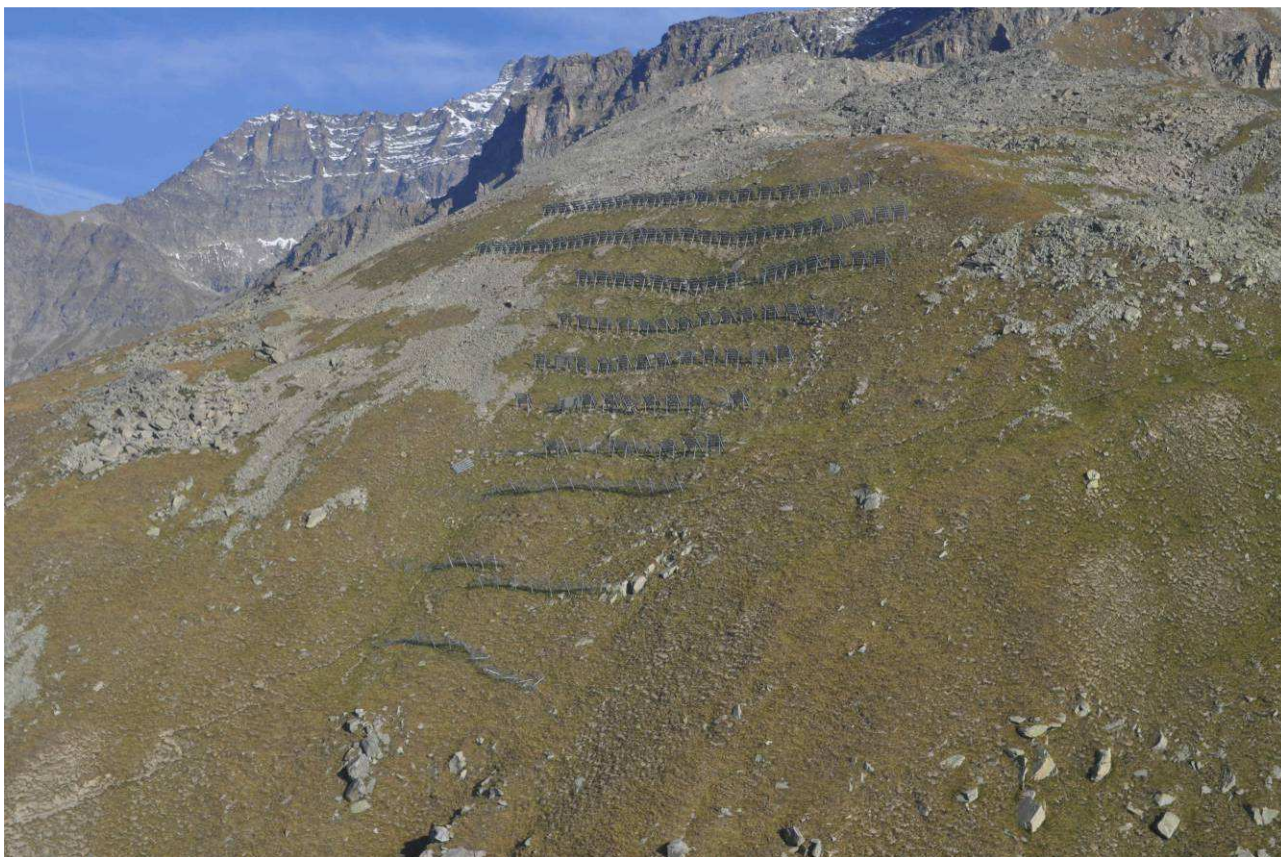
Immagine 1 : vista generale area di intervento

Nell'area di potenziale distacco, come si può notare, nella foto successiva, sono evidenti diverse file di opere paravalanghe, realizzate con tipologie strutturali differenti ed in tempi successivi.

Il dettaglio dello stato di conservazione degli elementi fermaneve rappresentati nella Immagine 1 è contenuto nella “ Perizia Tecnica sulle opere paravalanghe esistenti” . Dalla stessa si evince la presenza di tre tipologie diverse di paravalanghe: la prima è rappresentata da ponti in acciaio risalenti agli anni '70 (Tipo Finsider) costituita da 4 traverse orizzontali aventi lunghezza di 5.50m, la seconda da ponti in acciaio composti invece da 5 traverse ma lunghe 4.50m, infine, intorno al 2000 – 2001, furono posate 3 linee di fermaneve in funi di acciaio (Tipo Geobrugg). Sempre dalla Perizia Tecnica risulta evidente il pessimo stato di conservazione e la limitata funzionalità dell'intero impianto paravalanghe.

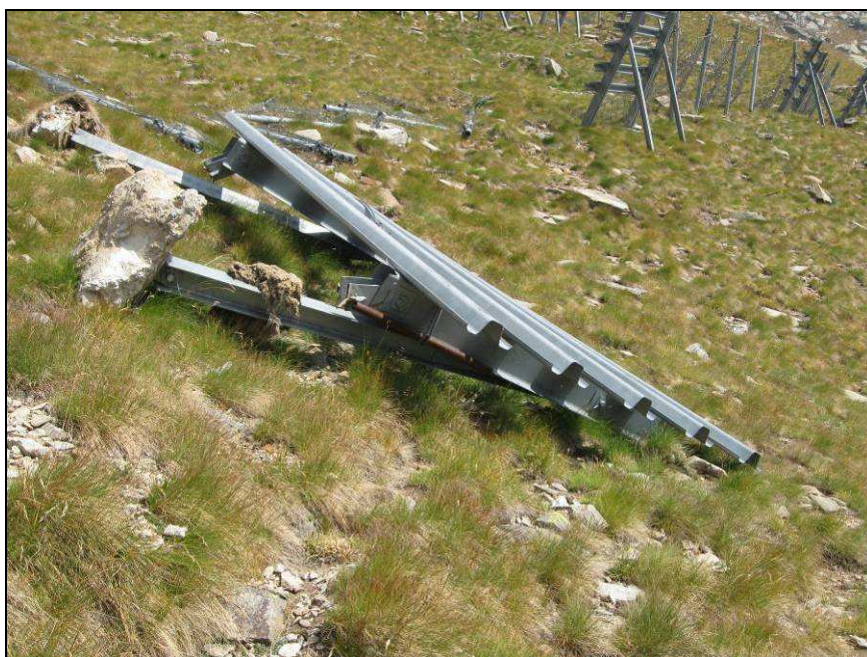
Immagine 4 : elemento e barriere abbattute

La Fila 7 è una Fila mista composta sia da ponti da neve che da barriere in funi di acciaio che nel tempo sono andate a sostituire i ponti da neve abbattuti. Anche in questo caso, visto l'elevato grado di compromissione degli elementi che presentano sia sfilamento degli ancoraggi che l'abbattimento completo degli elementi si prevede lo smantellamento completo della Fila. Le modalità operative saranno le stesse descritte per la Fila 6.

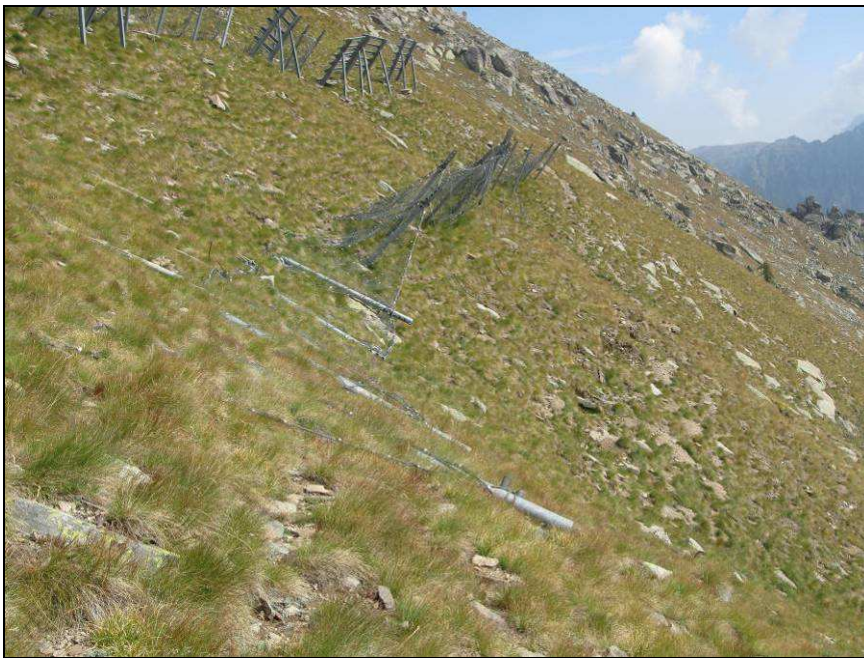
Immagine 5 : barriere abbattute Fila 8

La Fila 8 è costituita interamente da barriere in funi di acciaio di cui un terzo sono abbattute per il cedimento dei tiranti di monte che si presentano per la maggior parte sfilati nella loro lunghezza (assai contenuta e assolutamente non adeguata). Vista la pessima esecuzione dei lavori e la non rispondenza delle dimensioni del tirante a quanto in progetto (3,9m lunghezza di progetto a fronte di lunghezze riscontrate comprese fra poco più dei 2 m sino ad 1 m !) è presumibile che anche le barriere ancora in piedi siano state seguite nella stessa maniera per cui non in grado di garantire la tenuta nel tempo compromettendo la sicurezza delle File poste a valle e la funzionalità dell'intero impianto. Saranno, come nei casi precedenti, lasciati gli ancoraggi in modo da poterne sempre verificare e dimostrare la loro tenuta in relazione alla causa in corso.

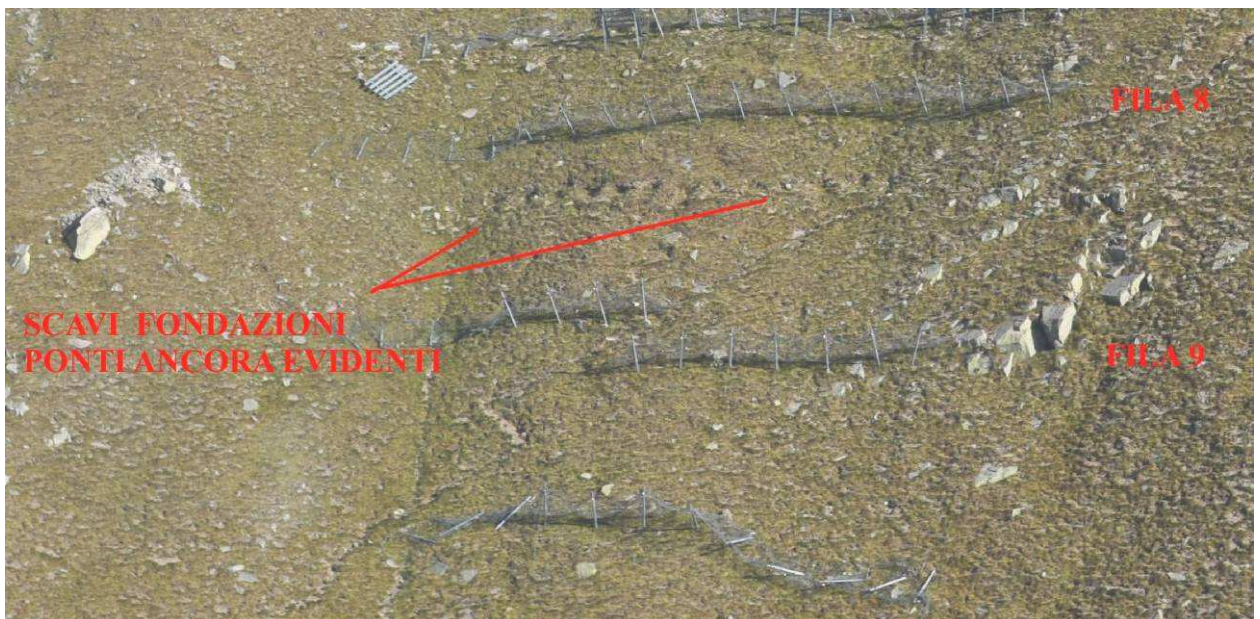
Immagine 7 : evidenti tracce delle fondazioni dei ponti una volta presenti

barriera si presenta in buone condizioni e recuperabile mentre le barriere non abbattute risultano avere una efficacia limitata in quanto gli ancoraggi hanno subito assestamenti significativi. Anche in questo caso si prevede lo smantellamento delle due linee della Linea 9, il recupero degli elementi funzionali ed il loro trasporto a valle. Inoltre la **Fila 9** è disposta da una distanza dalla **Fila 8** non corretta. Risulta assai probabile che sia stata eseguita quando ancora vi era una Fila di ponti da neve tra le File 8 e 9, il che giustifica la spaziatura esistente. Questa ipotesi è avvalorata da una evidente presenza degli scavi di fondazione dei ponti allora presenti che risultano anche dall'osservazione della Tav. 2 di cui si riporta nell'immagine di seguito il particolare interessato.

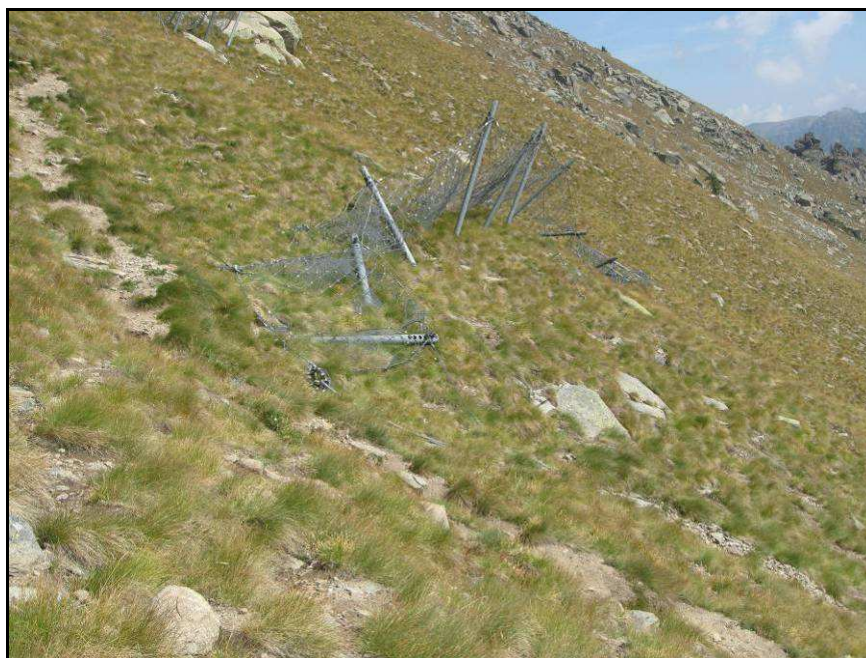
Immagine 9 : Fila 10 compromessa e quasi totalmente abbattuta

La Fila 10, come le due precedenti, è costituita in barriere di funi di acciaio. Si presenta con quasi tutti gli elementi abbattuti per il cedimento degli ancoraggi, la sua efficacia è pressoché nulla, in questo caso la sola soluzione è il suo completo smantellamento ed il trasporto a valle degli elementi funzionali. Gli elementi recuperabili, come anche quelli delle altre File dovranno comunque essere verificati e controllati prima di un loro eventuale reimpiego futuro.

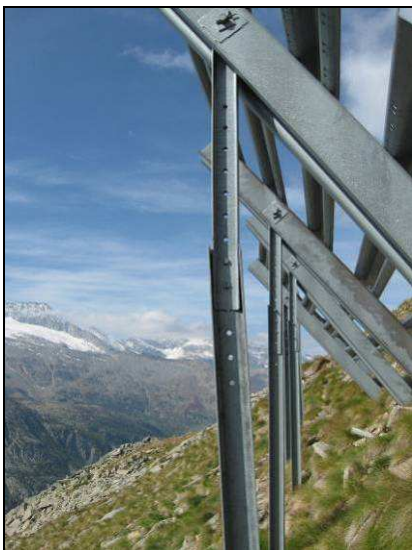
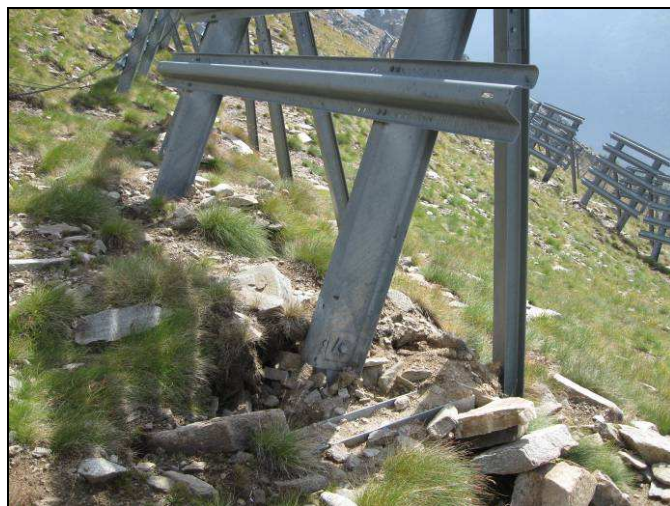
Immagine 10 :esempio di elementi disallineati e ruotati con fondazione di monte inadeguata.

Si tratta dell'intervento manutentivo più complesso da eseguire in quanto alla data odierna non si conosce l'evoluzione del degrado avvenuto negli ultimi due anni e mezzo (dalla data di stesura della Perizia Tecnica). Bisognerà quindi valutare in sede di esecuzione dei lavori quali sono effettivamente i ponti da neve delle File 1- 2 – 3 – 4 – 5 dove l'operazione manutentiva di riallineamento è possibile e stabilirla quindi in fase esecutiva ed in accordo con la D.L. In alcuni casi sarà sufficiente agire sulle fondazioni di valle con un loro eventuale spostamento ed allungamento possibile grazie al fatto che il puntone è regolabile telescopicamente. Nel caso invece in cui il disallineamento è imputabile alla fondazione di monte sarà assai difficile il recupero della geometria corretta dell'elemento. In questo caso bisognerà valutare la sua tenuta che può, comunque in diversi, casi essere ancora accettabile (il fatto che in circa 40 anni non siano ceduti è un buon riscontro). Si presenterà forse il caso di elementi anche con fondazioni compromesse il che imporrà la valutazione di procedere alla loro completa sostituzione con nuovi elementi ad

Il controllo del riallineamento sarà effettuato sui 53 elementi individuati in sede di Perizia Tecnica e evidenziati anche nella Tav. 4 del presente progetto esecutivo. Nel caso di smantellamento dei ponti più compromessi il materiale di risulta dovrà essere trasportato valle ad eccezione di quelle traverse che possono ancora essere reimpiegate.

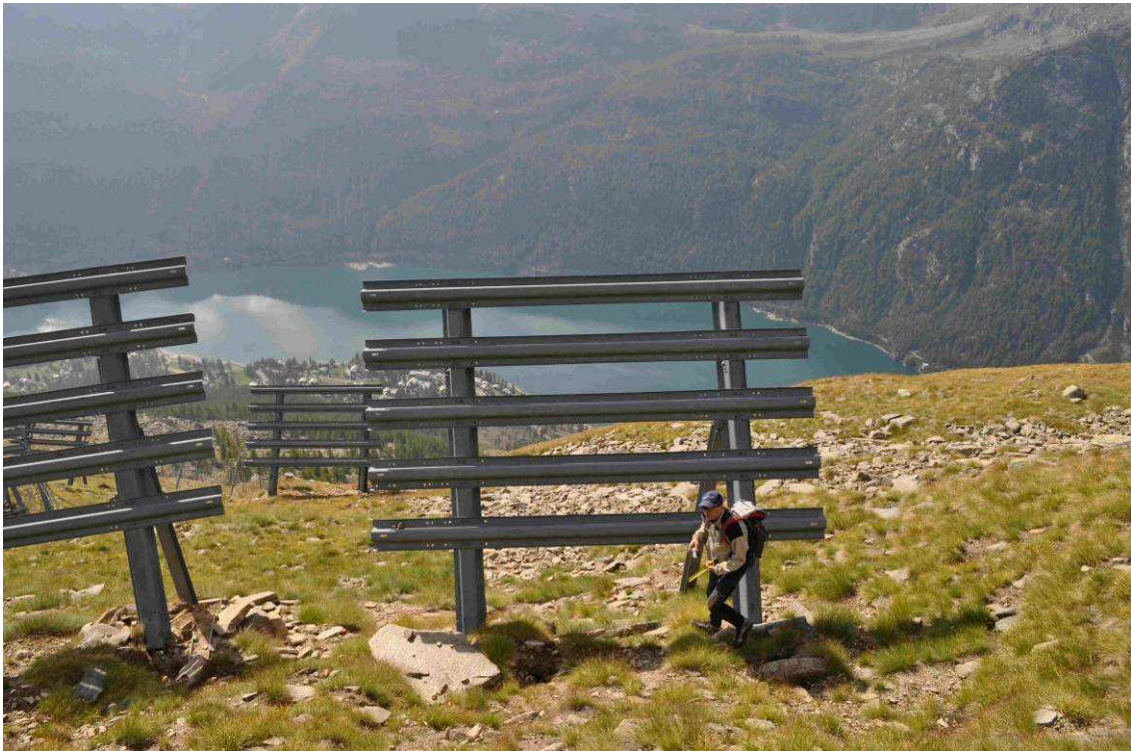
Immagine 11 : esempio di elementi con eccessivo spazio tra terra e prima traversa.

Si tratta di posizionare, dove possibile, le traverse recuperate dallo smantellamento dei ponti da neve che sono stimate in circa 75. Esse dovranno essere posizionate tra due elementi contigui quando il loro allineamento lo permette al fine di chiudere i varchi più significativi. Questo intervento interessa la Fila 1 in quanto è quella che presenta il miglior allineamento dei ponti da neve. Le traverse è possibile impiegarle anche nei casi in cui è presente un ampio spazio tra la prima traversa ed il terreno in tutti quegli elementi dove ciò si rende possibile. Le traverse dovranno essere imbullonate dove è possibile e le forature presenti lo permettono, in alternativa andranno legate alla struttura con cavi di acciaio morsettati in modo da renderle solidali con la struttura del ponte da neve. Le eventuali traverse in eccesso saranno stoccate e legate al piede degli elementi più efficienti in modo che future manutenzioni possano essere eseguite senza il trasporto con l'elicottero con un evidente risparmio.

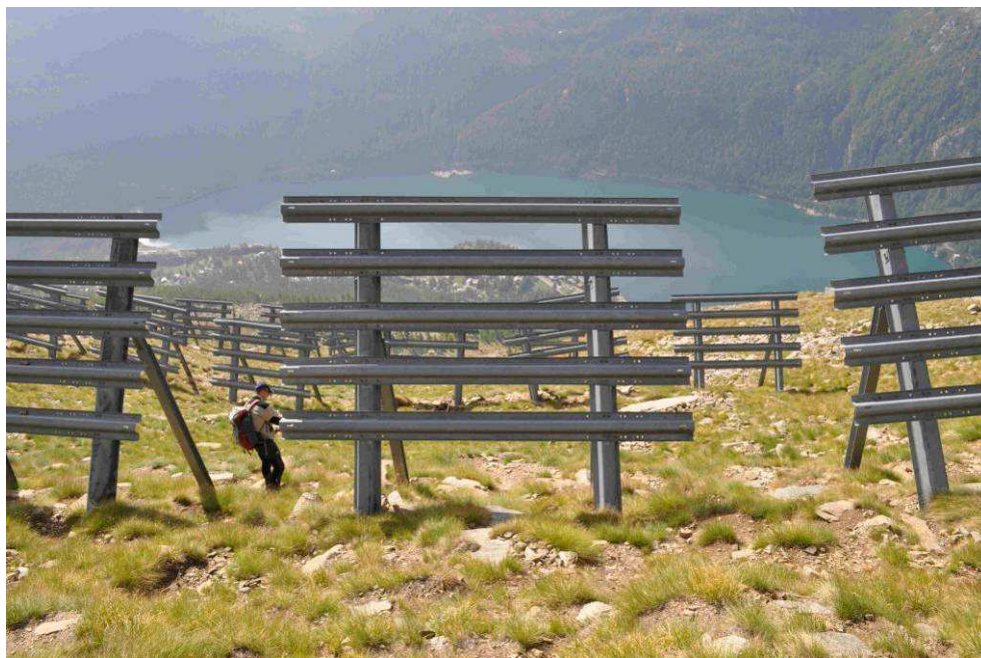
Immagine 12 :esempio di elementi con varchi eccessivi (Fila 4)

Si tratta di andare a chiudere quei varchi tra elementi contigui presenti tra le File 2 – 3 – 4 – 5 che presentano ampiezza eccessiva e la cui chiusura con pannelli in fune di acciaio rivestiti di rete a maglia più piccola tipo “Maccaferri” risulta controproducente per la distribuzione non corretta del carico sui montanti e sulle traverse dei ponti da neve. Si provvederà quindi alla posa di un paravalanghe ad ombrello per ogni varco nella misura di 15 elementi per le 4 File interessate così come previsto nei diversi varchi presenti. Nelle Tav. 4 – 5 - 6 si possono individuare i varchi interessati dalla posa di un nuovo elemento. Per quanto riguarda le chiusure presenti eseguite con pannelli in fune di acciaio, si mantengono così come sono, verificando la sostituzione o meno con un nuovo elemento ad ombrello solo in caso di evidente precarietà degli elementi contigui. Anche in questa situazione la valutazione economica dell’intervento manutentivo potrà subire variazioni

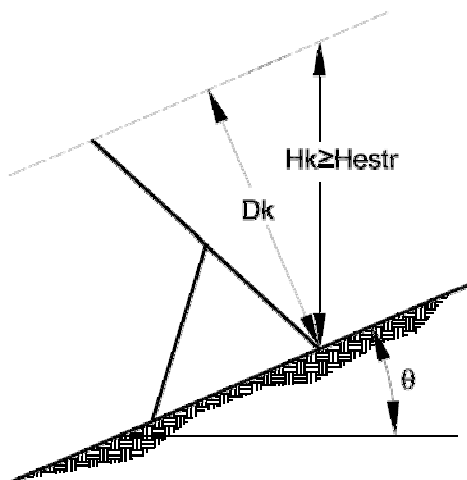
Tenendo conto dei valori medi di pendenza del versante investigato di circa 38°, si è determinato un Dk dalla seguente formula:

$$Dk = H_{estr} \cdot \cos\theta$$

pari a **Dk = 3,68m**
