Het Sieperdaschor

**Tien jaar morfologische ontwikkeling in vogelvlucht,
lessen voor de toekomst.**

**Werkdocument RIKZ/OS/2000.850x
B.A. Kornman
juli 2000**

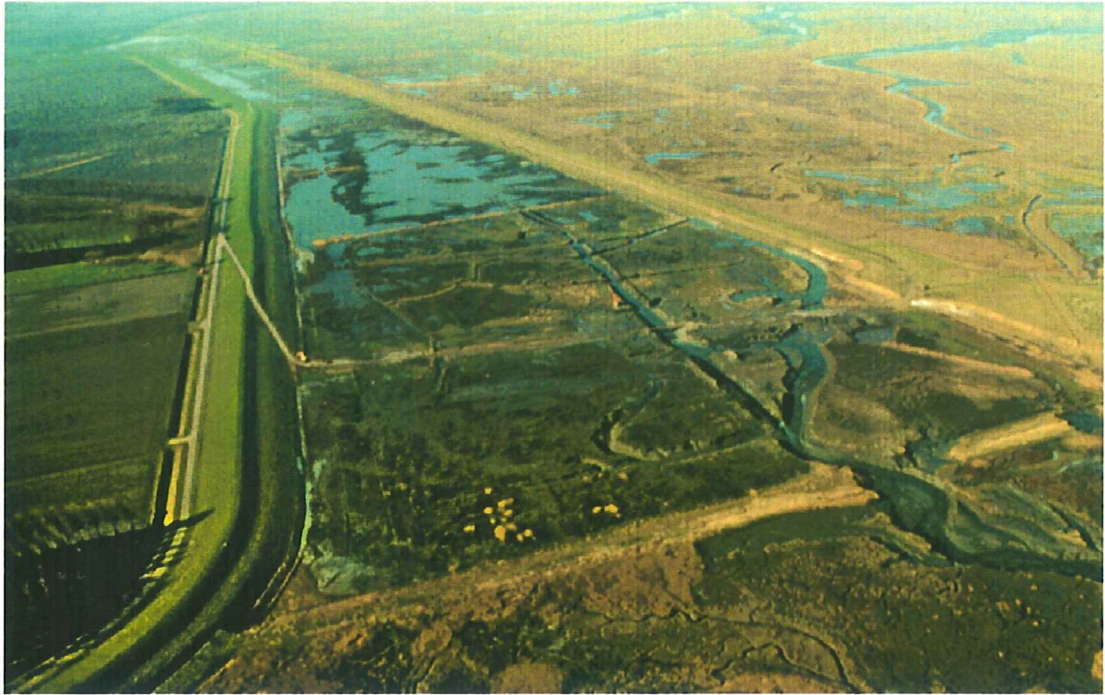
Figuur 2.2 Sieperdaschor voorjaar 1993, vanuit het oosten gefotografeerd. Op de voorgrond de zomerdijk en de aanleg van de geul. Tevens goed zichtbaar de natte en slikkige gebieden.

Het afwateringssysteem dat na de doorbraak aanwezig was kon het water dat met het getij binnen kwam niet goed afvoeren. Hierdoor bleef na overvloedige regenval, springtij en/of stormen veel water op het schor staan waardoor het schor zeer drassig was met veel plassen en poelen (zie fig. 2.2). Ten tijde van de doorbraak was de akkerbouwgrond in de polder onbegroeid en was de vegetatie niet geschikt voor de veranderde situatie (o.a. saliniteit) waardoor ongeveer 70% van totale oppervlak in 1990 een kaal en slijkgig karakter kende met veel staandwater. De aanleg van de geul en het verbreden, verdiepen en ontstaan van geulen, sloten en kreken tussen 1993 en 1995 verbeterde de waterafvoer sterk. Het areaal aan drassige en slijkgige gebieden bedroeg in 1995 nog maar 10 % van het totale oppervlak. Dit mede omdat er schorvegetatie was gaan groeien. Tussen 1995 en 2000 is het areaal aan kale en slijkgige gebieden langzaam verminderd door gestage sedimentatie en vervolgens begroeid raken. Maar in 1999 komen nog steeds enkele slijkgige gebieden voor en zijn na springtij plassen aanwezig (fig. 2.7).

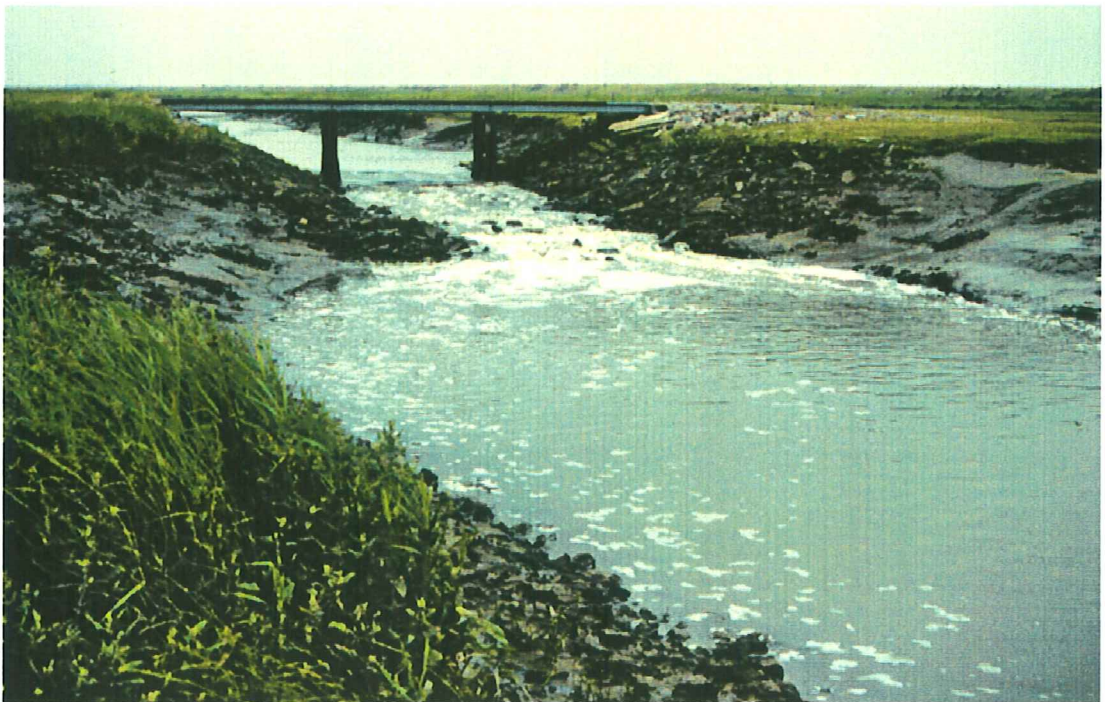
Figuur 2.4 Doorstroomopening onder de brug zomer 1997, vanuit het oosten gefotografeerd.

Tussen 1990 en 1995 zijn in de oostelijke helft van het schor de belangrijkste watervoerende sloten en geulen verbreed en verdiept; Dit is vooral gebeurd na de aanleg van de geul omdat toen het getijvolume sterk is toegenomen. In de oostelijke helft zijn slechts enkele nieuwe kreeken ontstaan door natuurlijke processen (zie fig. 2.1 en 2.3) en verdiepen de kleinere sloten zich zeer langzaam. Dit is gevolg van het feit dat er op ongeveer 40 tot 60 cm onder het maaiveld een zeer resistente kleilaag zit. Deze laag vormt vaak de bodem van de kleinere sloten. Het insnijden/eroderen van deze resistente laag, en daarmee dus de mogelijkheid tot verdiepen van de kleinere sloten of de vorming van nieuwe kreeken, verloopt zeer langzaam. Na 1995 zijn er bijna geen veranderingen meer opgetreden in het kreeken- en afwateringspatroon. Tussen 1993 en 1995 heeft het afwateringssysteem zich bijna volledig aangepast aan het nieuwe getij en zijn de geuldimensies sinds 1995 zo goed als in evenwicht met het getijvolume. De doorstroom opening onder de brug (fig. 2.4) bepaalde het getijvolume en daarmee mede de ontwikkeling van het kreeken- en afwateringspatroon.

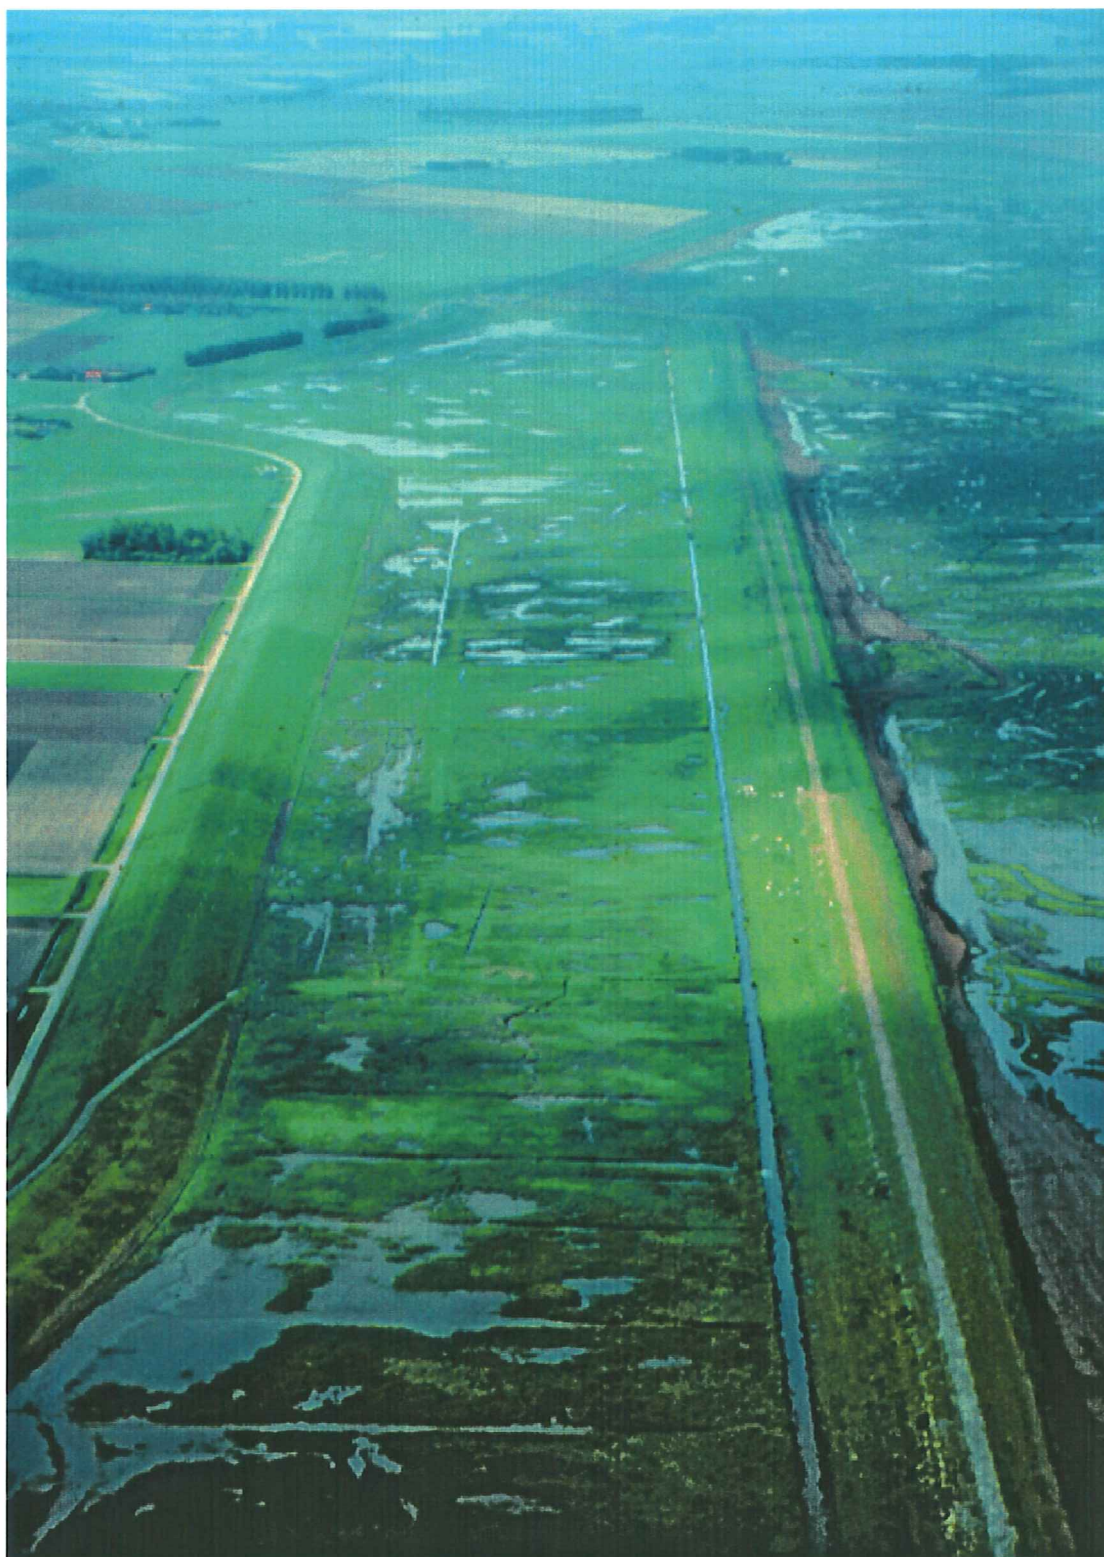
Figuur 2.7 De westelijke helft van het Sieperdaschor in mei 1999, na springtij.
