## DIRECCIÓN DE PREVENCIÓN Y ATENCIÓN DE EMERGENCIAS - DPAE

### ESTUDIO DE ZONIFICACION DE RIESGOS POR FENOMENOS DE REMOCIÓN EN MASA EN LOS BARRIOS EL TRIANGULO, TRIANGULO ALTO Y CORINTO LOCALIDAD DE SAN CRISTOBAL SANTA FE DE BOGOTÁ D.C.

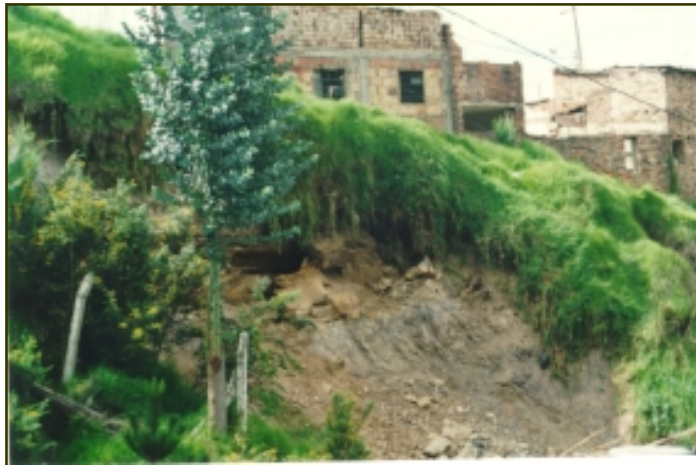
**Fotografía 3.1.** Afloramiento de arcillolitas y areniscas Barrio El Triángulo, se aprecia intenso fracturamiento que ha originado deslizamientos y presencia de procesos de erosión diferencial en los niveles rocosos.

- **Unidad CS1.** Con espesor de 62.80 metros; encierra los niveles C1 a C5, compuestas por arcillolitas grisáceas oscuras con tonos amarillentos y morados, laminadas, friables de resistencia baja y los niveles S1 a S4 conformadas por areniscas arcillosas, de color amarillento con tonos grises y morados, laminadas, de grano fino a medio, fracturada, friable. Los niveles de arcillolitas se presentan altamente meteorizadas, con dureza 2.5 a 3 y espesores variables de las capas a lo largo de la zona de estudio, se aprecian acuñaamiento de las capas en especial en sentido norte-sur, su mayor exposición se aprecia en el barrio Corinto, conformado por cuatro capas de arcillolitas que oscilan entre 8.2 y 17.5 metros de espesor y tres capas de areniscas arcillosas, color gris a amarillento, fracturadas, de dureza 3 y resistencia media, las capas oscilan entre 3.1 y 6.3 metros (**Fotografía 3.1** y **Figuras 3.4 a 3.7**).

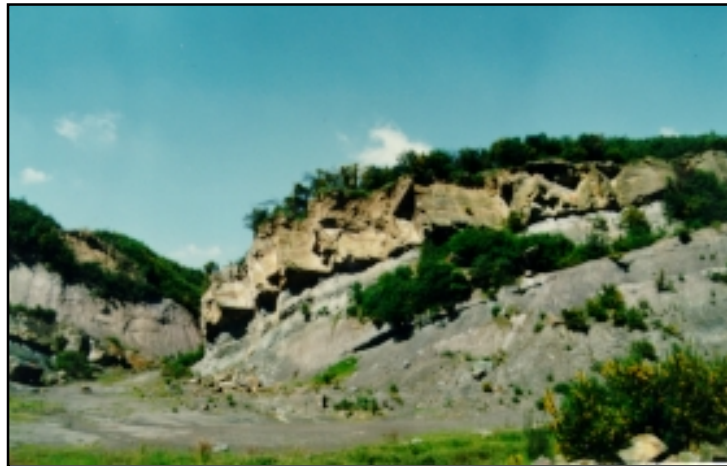
**Fotografía 3.2.** Afloramiento de arcillolitas y areniscas antigua cantera de explotación de materiales de construcción de propiedad de Tubos Moore, se aprecian procesos de erosión diferencial.

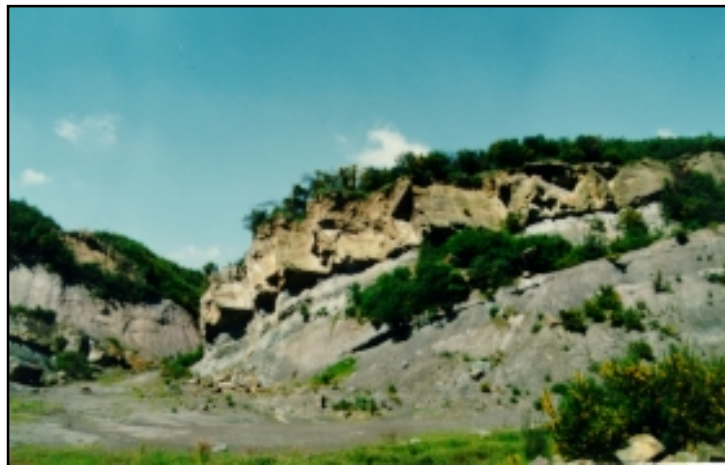
**Fotografía 3.6.** Unidad geomorfológica de taludes antrópicos de rocas (TAR), con pendiente escarpada, mal reconformada, se aprecian procesos de erosión diferencial en la cantera de explotación de materiales arcillosos para la fabricación de teja, ladrillo y tubos.

- **Taludes Antrópicos de Rocas (TAR).** La morfología de esta unidad corresponde a una zona de pendiente fuertemente inclinada a escarpada; la ladera que conforma el talud sur de la cantera tiene una longitud que va de 15 a 40 metros, mientras el talud norte oscila de 8 a 25 metros y en el costado noroccidental del barrio El Triángulo, la ladera tiene una longitud de 10 a 20 metros (**Fotografía 3.6**).

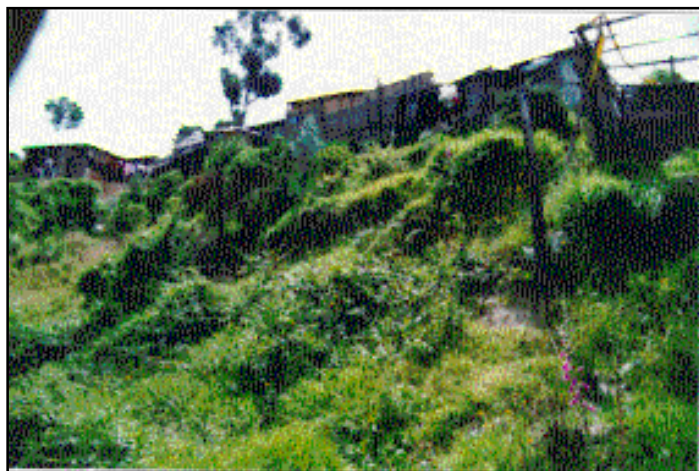
**Fotografía 3.7.** Unidad geomorfológica conformada por laderas de depósitos coluviales recientes, localizado en el sector sur del barrio Triángulo Alto, se presentan procesos de reptación evidenciados por grietas de tensión.

- **Ladera Coluvial Reciente (LC1).** La morfología de esta unidad está configurada por pendientes moderadamente inclinadas; tiene una longitud de 80 metros a la altura de la calle 16 sur, mientras en el extremo norte del barrio Triángulo Alto es de 110 metros y en el costado sur varía de 45 hasta 55 metros y en el sector del Barrio Corinto de 60 metros (**Fotografía 3.7**).

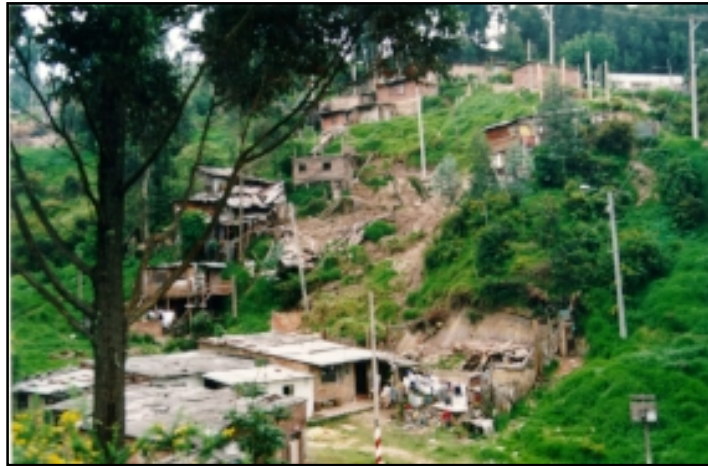
**Fotografía 3.8.** Unidad geomorfológica conformada por laderas de depósitos coluviales intermedios, localizado en el sector suroriental del barrio Triángulo, se presentan deslizamientos activos que han afectado varias viviendas.

- **Ladera Coluvial Intermedia (LC2).** Cobija una morfología de pendientes moderadas a fuertemente inclinadas en trayectos de disímil longitud; así entonces para el sector norte del área de estudio tiene una longitud promedio de 80 metros, de 25 a 70 metros entre la Carrera 15 Este y la divisoria de aguas (barrio El Triángulo), o de involucrar de 30 a 45 metros entre la carrera 15 Este y la Quebrada El Triángulo o extenderse entre 20 a 45 metros en el barrio Corinto (**Fotografía 3.8**).

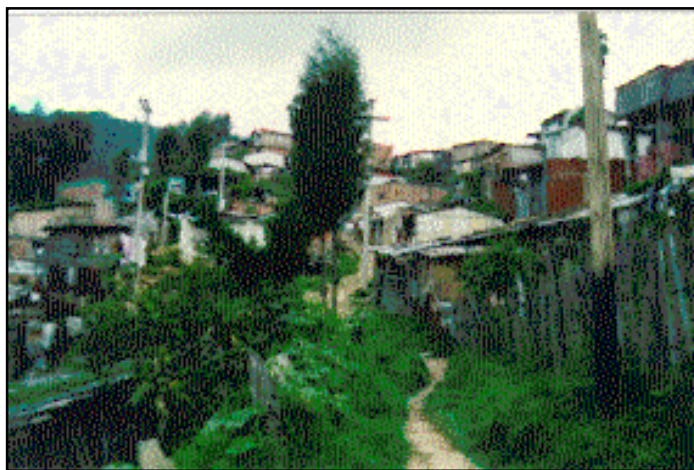
**Fotografía 3.9.** Unidad geomorfológica conformada por laderas cóncavas de suelo residual, localizado en el barrio Triángulo Alto.

- **Ladera Cóncava de Suelo Residual (LCSR).** De morfología suave a moderadamente inclinada; tiene una longitud promedio de 270 metros en el barrio Corinto y en Triángulo Alto es de 110 metros en la parte estrecha y 140 metros en el sector más amplio (**Fotografía 3.9**).

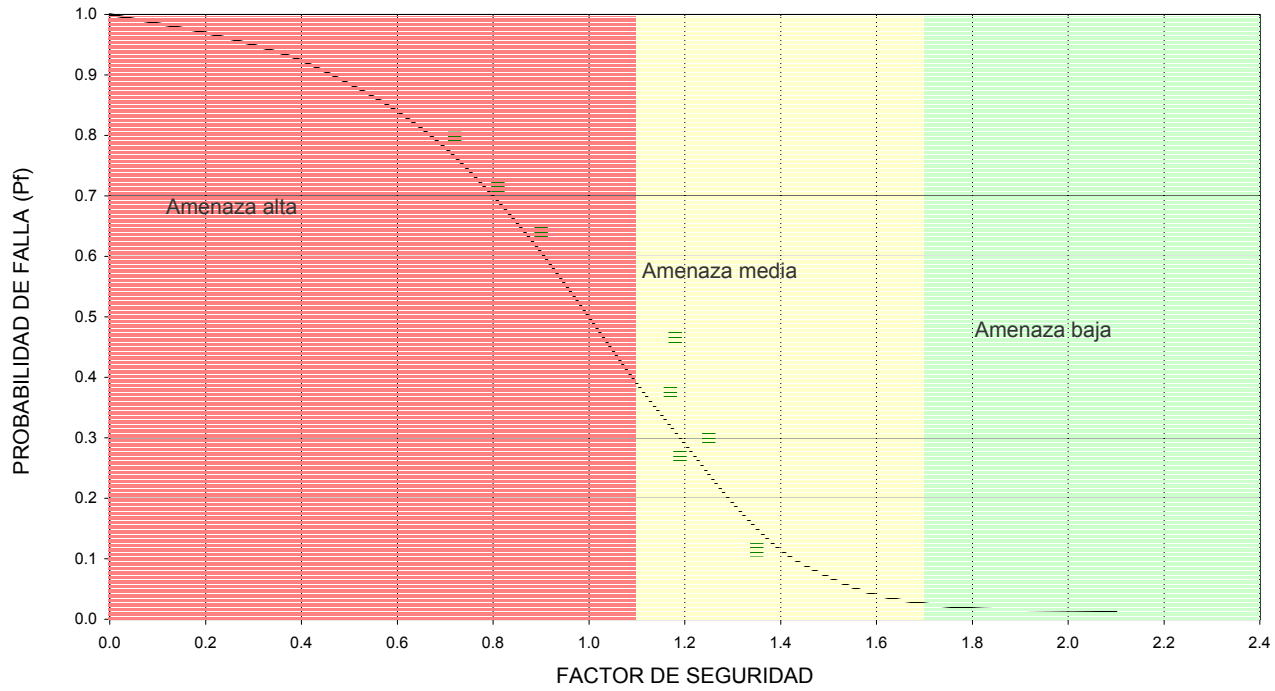
**FIGURA 5.32**  
**PROBABILIDAD DE FALLA A 10 AÑOS EN FUNCIÓN**  
**DEL FACTOR DE SEGURIDAD - FALLA ROTACIONAL**
