板岩地滑區的地質調查與分析－以廬山溫泉滑動邊坡為例

摘 要 本案例為廬山溫泉附近的一板岩邊坡，數十年來每逢豪雨即有滑動跡象，此滑動現象不僅對邊坡上的道路和房舍產生影響，對其下邊坡的眾多溫泉旅社，也有安全的疑慮，因此瞭解此滑動體的滑動行為和滑動機制是很重要的議題。本研究經由地質調查和數值分析的結果可知，地質構造和風化作用對此滑動體有重要的影響。在長期的風化作用下，上邊坡西側砂質板岩和板岩的界面及上邊坡東側節理面的串聯形成滑動面，並漸漸往下延伸。下邊坡目前尚未有明顯的滑動面，因此監測資料顯示，豪雨造成的滑動，中上邊坡相對於下邊坡有較大的位移。繼續受到變形及風化作用的影響，滑動面將會往下邊坡繼續發展，對下邊坡的監測將有助於掌握滑動面發展的狀況。

Geological Investigations and Analyses of a Landslide in a Slate Area — the Lushan Landslide

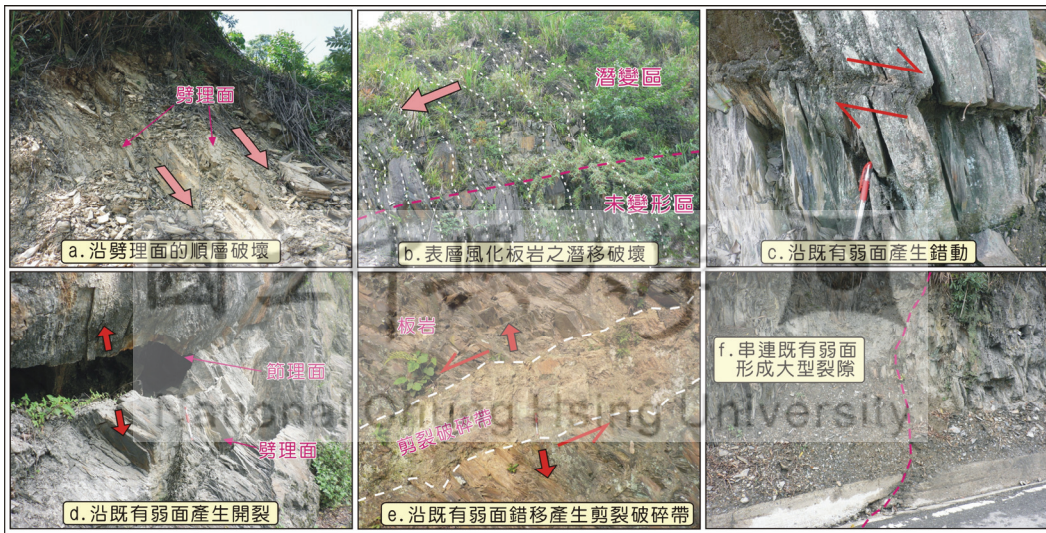
圖 7 調查區域板岩中破壞型態

- (1) 沿板岩劈理面發生順層滑動(圖 7a)：部分邊坡位態與劈理位態相近，易發生順層滑動。
- (2) 表層風化板岩之潛移破壞(圖 7b)：越靠近地表處板岩的劈理面越明顯，風化情形越嚴重，使得岩體強度大為降低，遂在重力的牽引下向下坡處蠕動。持續潛移的結果，使得地表處的板岩劈理面常呈扭曲變形之現象。
- (3) 沿既有弱面產生破壞：包含錯動(圖 7c 和 7e)以及張裂(圖 7d)。除劈理面外，節理面也是本區域的重要弱面，並且也相當發達。沿著既有弱面發生錯移或張裂的破壞型式頗為常見，有時也混有多種型式同時發生。
- (4) 串連既有弱面形成較大裂隙發生破壞(圖 7f)：具相同位態的密集弱面，在適當的外力條件下，相互連接而形成較大的破壞面。

Fig.7 Failure types of slate mass in the in the investigated area

排除已發生潛移現象的地區後，各露頭點不連續面資料統計分析結果，以及本邊坡滑動區塊與地層及地質構造之關係示意如圖 17 所示。由圖 17 可發現，本地區主要的不連續面除了劈理面外，尚有多組的節理面，其中包含走向節理與傾向節理。本邊坡滑動體之邊界型態，與劈理面及傾向節理此二組不連續面較有關係。滑動體西側之裂隙，靠近砂質板岩（SSL2）與板岩間之交界面，其位態近於劈理位態。滑動體東側之裂隙走向近於傾向節理之走向，推測應為岩層中該類型節理互相串連而形成之大型裂隙。這種位態相近的不連續面，在外力作用下相互連接而形成較大破壞面的現象，在本地區的露頭中即可發現（圖 7f）。

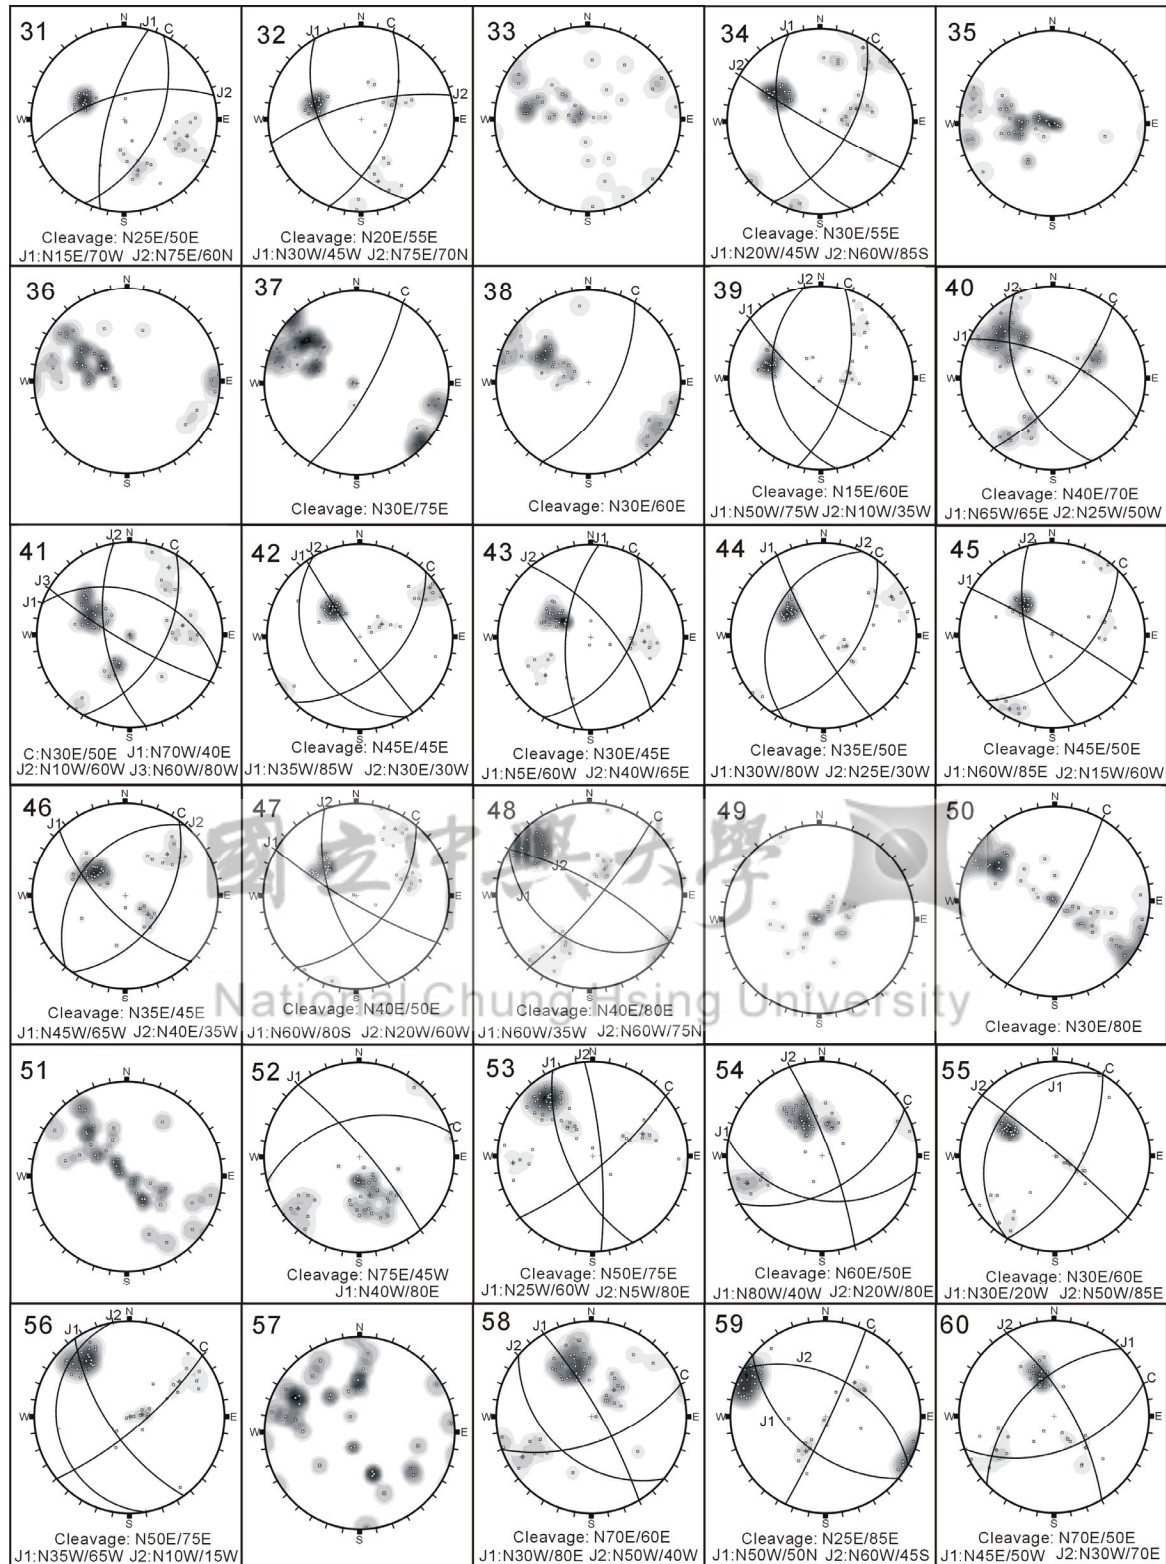
圖 11 調查區域不連續面統計分析成果(二)

研究區域不連續面調查點分布如圖 9，立體投影分析成果則如圖 10 及圖 11。

Fig.11 Results of discontinuity statistics (continued)

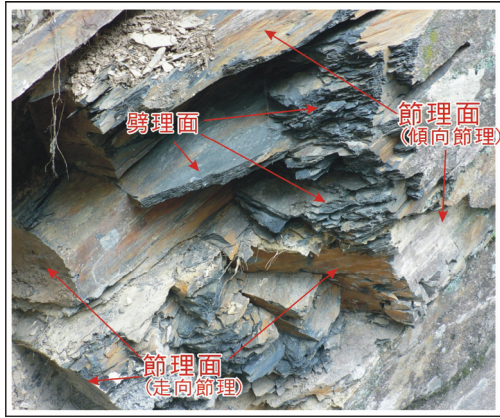
本地區的不連續面主要為劈理面，其次則為節理面，層面則甚為少見。劈理面為板岩中普遍存在的次生構造面，裂面間距通常僅數公分至一公分以下。因板岩的岩性堅硬，在構造作用下，也常產生脆性破壞的節理面。本地區的節理面通常有兩組以上，一般而言會具有一組走向節理與一組傾向節理。所謂走向節理係指其走向與劈理走向相近的節理，但其傾向通常與劈理傾向相反；傾向節理則為走向與劈理傾向相近者，其傾斜角度通常較大（圖 12）。

圖 12 調查區域主要不連續面
Fig.12 Major discontinuities

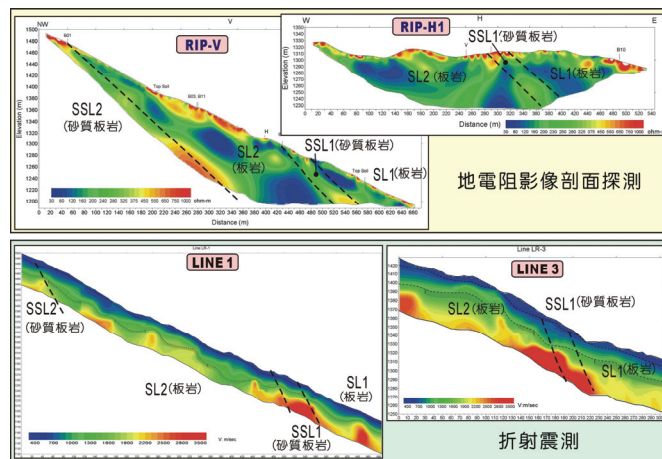
判釋結果發現，本邊坡中確有岩性明顯不同之地層分布。在地電阻探測結果中，板岩（SL）因劈理發達且容易風化含水，電阻值通常較低；砂質板岩（SSL）岩體較為堅硬完整，呈現明顯高電阻值區，且其分布型態大致與地質調查成果中所預測之位置與位態符合。折射震測成果中，因探測深度有限，砂質板岩的位態較不易分辨，但其所在位置通常也有較高的岩盤線（圖 15）。

圖 15 廬山地滑區地球物理探測成果綜合研判
Fig.15 Analysis of geophysics exploration

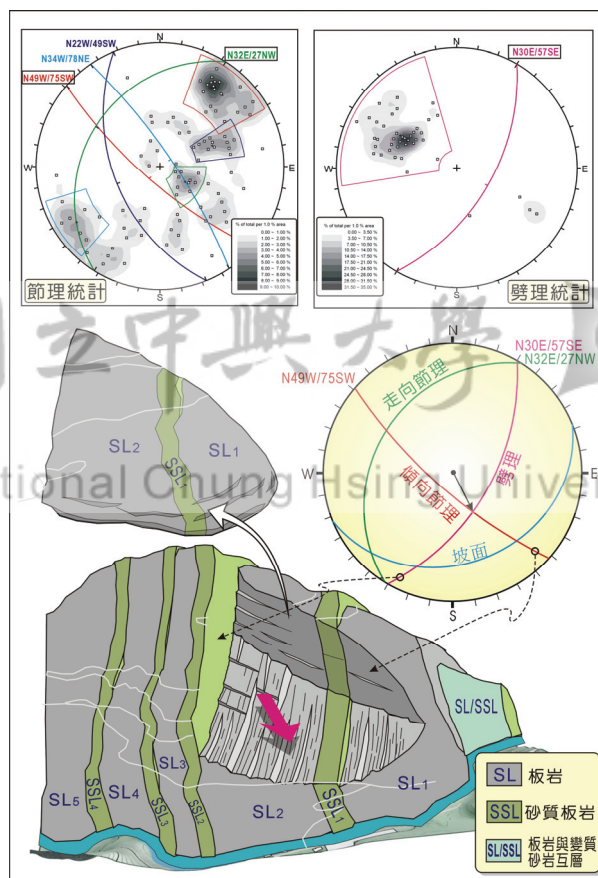
圖 17 廬山滑動邊坡不連續面分析及地質構造示意圖

Fig.17 Geological structures influencing the unstable slope

由劈理及傾向節理此二組不連續面所形成的潛在楔形塊體，其交線的傾角大於坡面傾角，理論上楔塊並無法下滑移動。但因本邊坡不連續面密集，岩性破

碎，此一潛在楔形塊體無法視為一單一之完整岩塊，而可視為無數具方向性排列、彼此間又有一定連結程度的小型岩塊所組成。另一方面，無數的裂隙又提供

地下水流動及蓄積的空間。因此，邊坡在豪雨的狀況下，因岩體自重及地下水壓力的增加，產生了下滑運動。滑動體的上半部可能沿著既有的不連續面滑動，但因這些不連續面並未見光，故滑動體下半部受上方龐大的推擠力量，岩層產生扭曲或隆起變形，以吸收來自上方的變形量。這也是滑動區下方較少發現地表斷裂現象之可能原因。

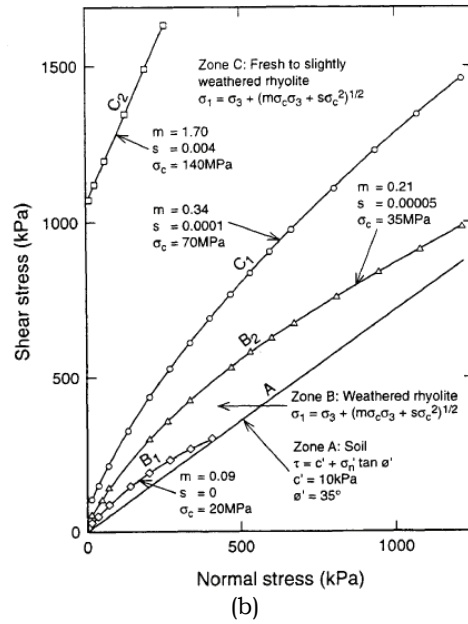
圖 18 (a)風化剖面 (b)不同風化狀況的強度包絡線 (Macreath, 1993)

一般自然邊坡破壞或滑動的原因除了人為的開挖或荷重的施加外，主要的原因就是地層的風化。當岩體的風化達到某個程度時，在夠大的降雨量或地震時就會產生滑動。風化會使岩石產生裂隙，岩石的顆粒與顆粒間的鍵結減弱，孔隙增加，產生新的礦物，強度和勁度減弱 (Anon, 1995)。Macreath (1993) 對流紋岩採石場邊坡做穩定分析，將風化岩體分級並根據 Hoek-Brown 破壞準則評估其強度。由圖 18 可知，由新鮮或輕微風化岩體到強烈風化岩體，其凝聚力 and 摩擦角都會減小，但以凝聚力的減小為主。因為初期的風化使岩石分解破碎為主，岩塊間仍有相當程度的互鎖 (interlocking)；所以摩擦角的減小不顯著，但因為岩體分解的關係，凝聚力顯著減少。由滑動體鑽探的岩心可知，除 10m 內有土壤狀的材料外，多為岩石材料，為新鮮到風化程度不等的岩體。

Fig.18 (a) The profile of weathering (b) failure criteria with respect to different weathering conditions

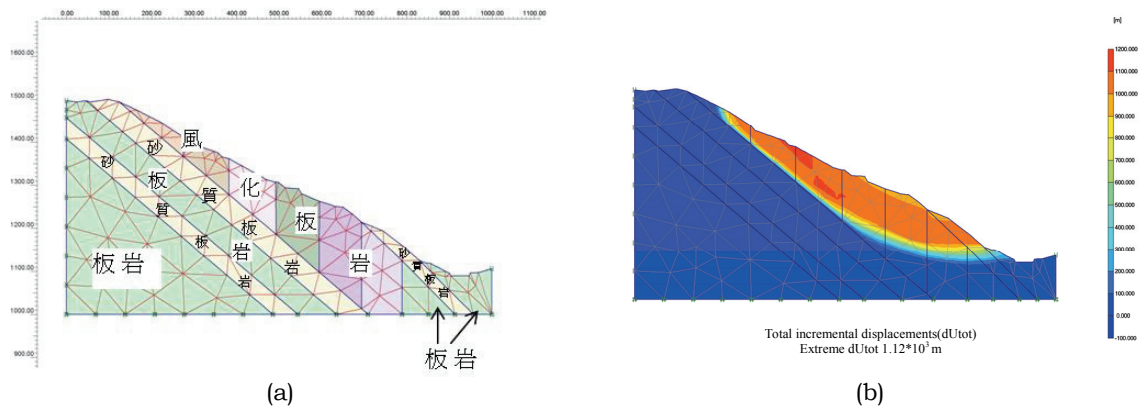
圖 19 (a)地質模型 (b)phi-c reduction 得到的滑動面及安全係數 FS=1.32

以下將說明此岩坡的滑動或變形是地質構造及長久地質時間風化下的結果。分析剖面位置如圖 4 所示，剖面分為風化板岩、板岩及砂質板岩層 (圖 19a)，並根據監測資料給予常時的地下水位。在某個地質時代中，此岩坡的風化程度尚不及現在的風化程度，假設砂質板岩當時為輕度風化，風化板岩層近地表處為中等程度風化。而岩坡的風化，一般而言往地底下愈深，風化程度愈輕微，是一連續漸變的情形，所以風化板岩層由地表往下，設定凝聚力的增量 1 kPa/m。此三層的強度以 Hoek-Brown 破壞準則推估如表 1。若用傳統的 phi-c reduction 分析，可以得到安全係數及潛在滑動面如圖 19b。另外，我們採用只有凝聚力折減的方法來反應風化的影響，由於 Plaxis 並沒有這項功能，所以採用相當於凝聚力折減的方法，即增加岩體重力的方式來分析。無限邊坡靜態下的安全係數可表示為 (Abramson et al., 1996)：

Fig.19 (a) The geological model (b) results obtained from the phi-c reduction calculation

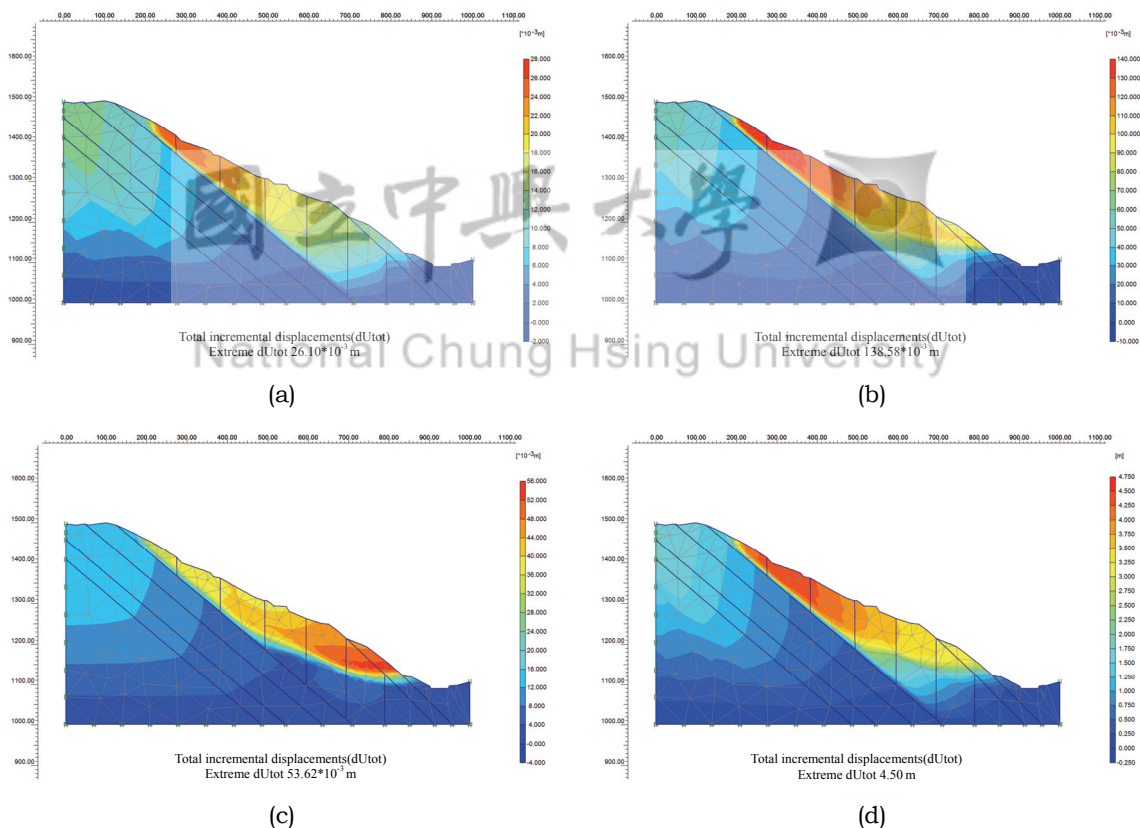
圖 20 凝聚力些微折減造成的位移增量，當(a)凝聚力折減 1.5 倍時 (b)凝聚力折減 2.3 倍時 (c)凝聚力折減 2.5 倍時並達到破壞； (d)從凝聚力開始折減到破壞造成的總位移

式(2)~(6)的意義代表著對一具凝聚力材料的邊坡, 因增加重力達 α 倍而破壞, 相當於凝聚力折減 α 倍破壞, 也就是說增加重力相當於折減凝聚力。因此在數值計算中, 慢慢增加邊坡的重力可反應邊坡因為風化的影響, 造成的漸進破壞。圖 20 顯示當凝聚力的折減在 1.5 倍和 2.3 倍時, 進一步的些微折減將使邊坡產生位移增量, 其位移增量主要發生在上邊坡的部份。當凝聚力的折減在 2.5 倍時, 進一步些微折減造成的位移增量主要發生在下邊坡並造成邊坡破壞。凝聚力

開始折減到破壞造成的總位移，主要發生在上邊坡，這也造成了此邊坡上凹下凸的剖面。圖中計算所得的數字不具任何意義，但可比較得到相對位移量較大的位置，而顯示其變形機制。凝聚力逐漸地折減反應出風化作用造成破壞面由上邊坡逐漸往下邊坡發育的趨勢。其滑動面和 ϕ -c reduction 分析形成的滑動面差不多一致。監測資料顯示，豪雨造成的滑動，中上邊坡相對於下邊坡有較大的位移，相當於圖 20(b)的情況。將來若監測到如圖 20(c)的狀況，下邊坡相對於上邊坡有較大的位移時，則表示下邊坡滑動面已明顯形成。而下邊坡將來可能的滑動面，數值分析的結果顯示並不會延伸到塔羅灣溪床部位，和水土保持局 (2006) 的結果稍有不同 (圖 16)。

Fig.20 Displacement increments caused by the increment of cohesion reduction, when (a) the reduction factor is 1.5, (b) the reduction factor is 2.3, (c) the reduction factor is 2.5 and failure occurs; (d) total displacements caused by the reduction of cohesion from the initiation to failure
