**Optimalizace pracovních podmínek v kokpitu dopravních
letadel**

Bakalářská práce

2017

Název tématu (anglicky): Working Condition Optimization in Airlines Cockpit

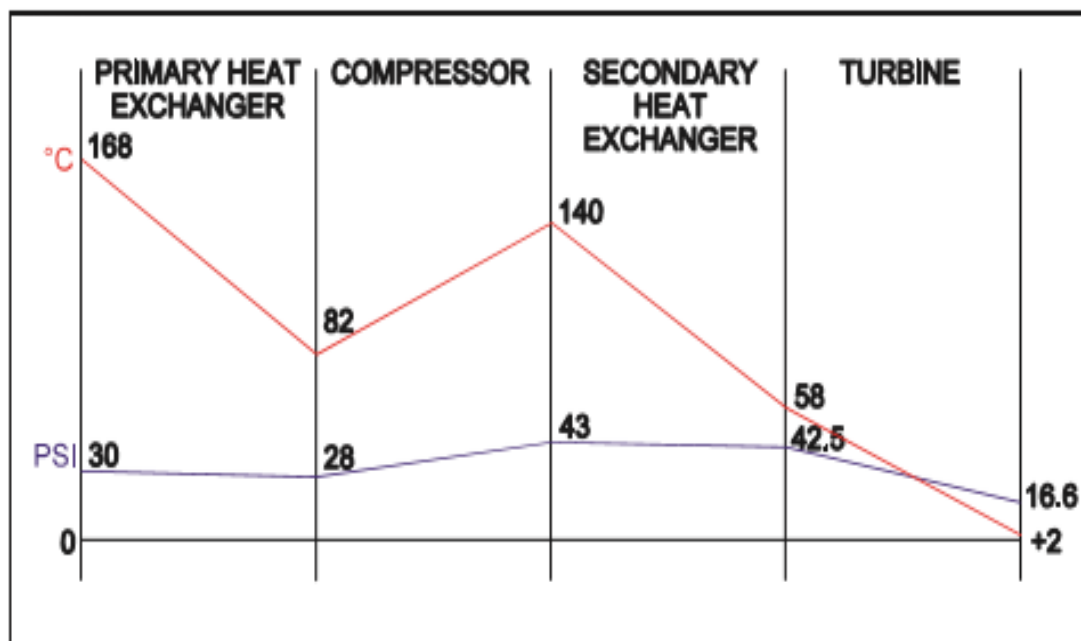
Obrázek číslo 8 (Aircraft general knowledge, 2011, p. 203)

Obrázek číslo 8 popisuje průběh teploty a tlaku u každé části chladičho procesu v turbochladiči. Vzduch přicházející z motoru je při prvním průchodu tepelným výměníkem ochlazen zhruba na 82°C a mírně poklesne jeho tlak, poté v se stlačením v kompresoru zvýší teplota na přibližně 140°C a tlak se zvýší o více než 10PSI. Po druhém průchodu tepelným výměníkem klesne teplota na asi 58°C, ale tlak zůstane téměř stejný. Až na turbíně dojde k prudkému snížení teploty na cca 2°C a poklesu tlaku na necelých 17PSI.

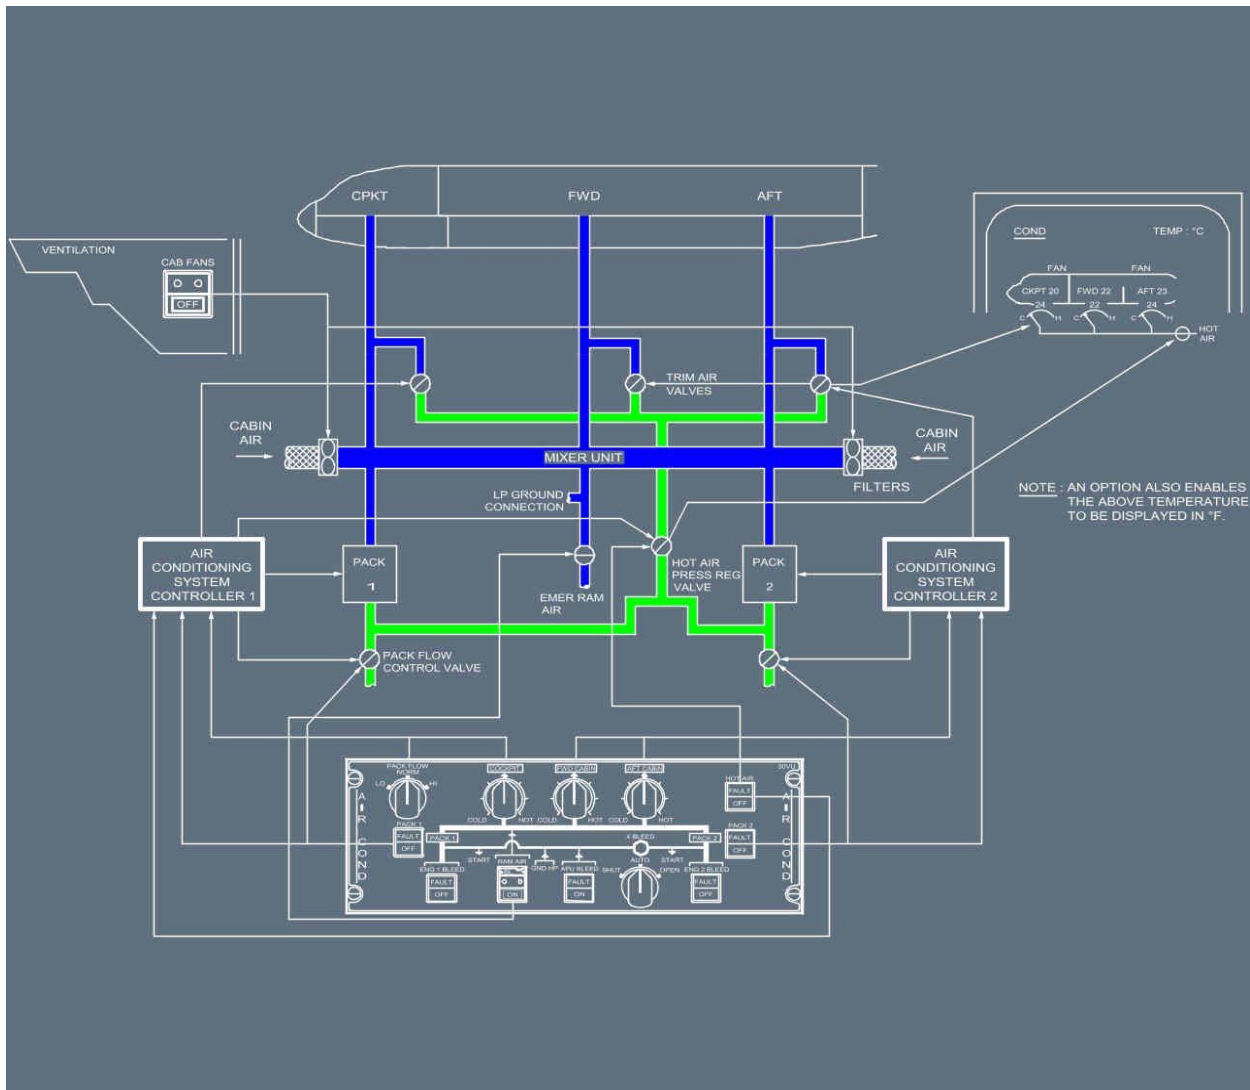
Obrázek číslo 13. Schéma klimatizačního systému letounu A320 („A318/A319/A320/A321 FLIGHT CREW OPERATING MANUAL”, 2006)

Letoun A320 je vybaven dvěma nezávislými klimatizačními systémy. Celý proces začíná odběrem horkého vzduchu z motoru (z 5. a 9. stupně kompresoru). Rychlost horkého vzduchu je upravena ventilem (Pack Flow Control Valve). Poté vzduch putuje do turbochladiče (Pack 1,2). Zde se část horkého vzduchu ochladí a poskytne teplotně

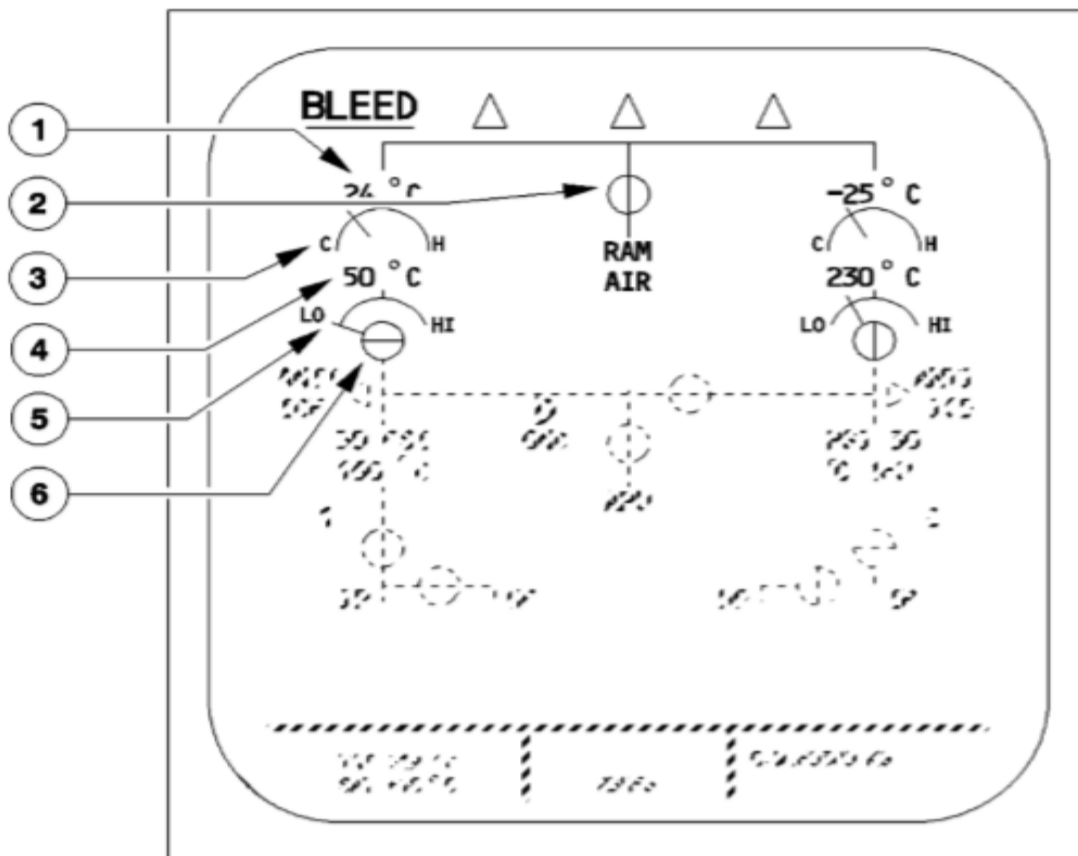
Obrázek číslo 17. Strana „BLEED“.

Tato strana zobrazuje funkci turbochladičů a využívané zdroje vzduchu.

1 – Výstupní teplota turbochladiče. Normálně je zbarvena zeleně, ale pokud se teplota zvýší nad 90°C, zbarví se jantarově.

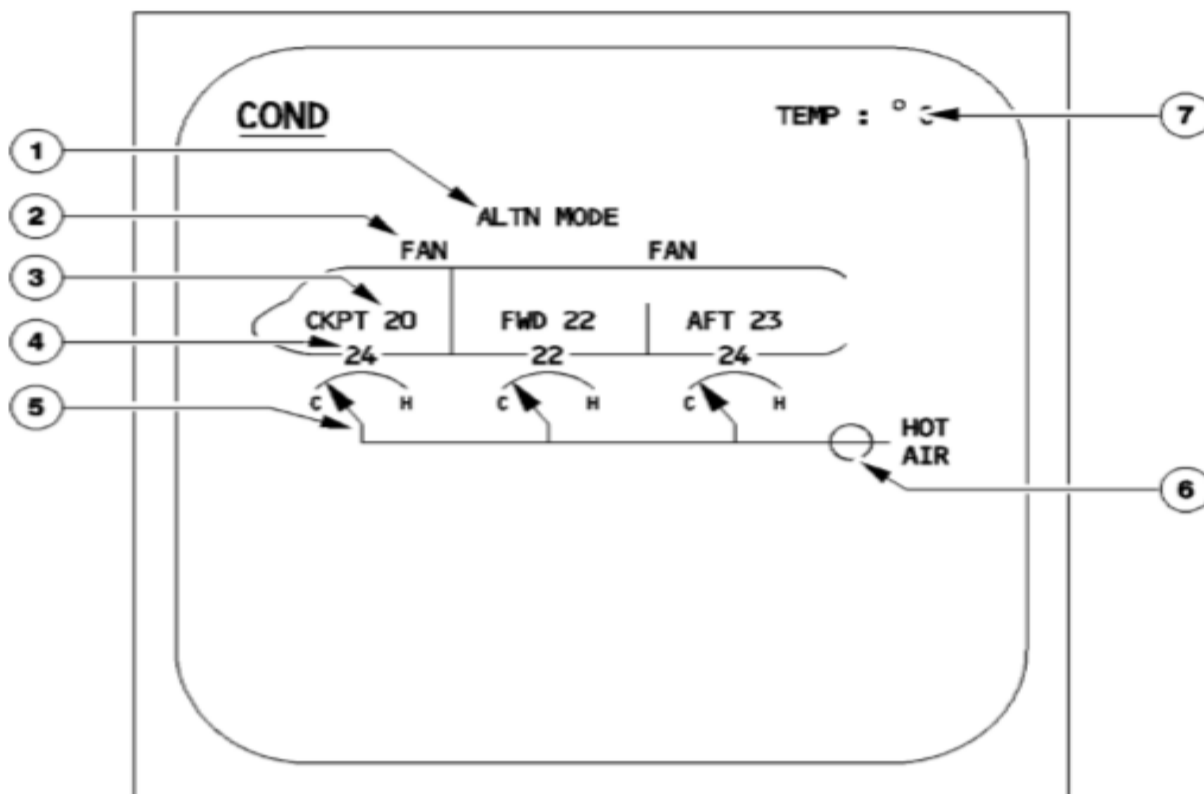
Obrázek číslo 18. Strana „COND“.

Tato strana zobrazuje teplotu v kokpitu, přední části kabiny a zadní části kabiny. Zobrazuje také nastavení trimovacích ventilů a funkci tlakového ventilu horkého vzduchu.

1 – Indikace poruchy ovladače teploty vzduchu jednotlivých částí letadla.

3 – Indikace prostoru (bílá) a teploty (zelená).

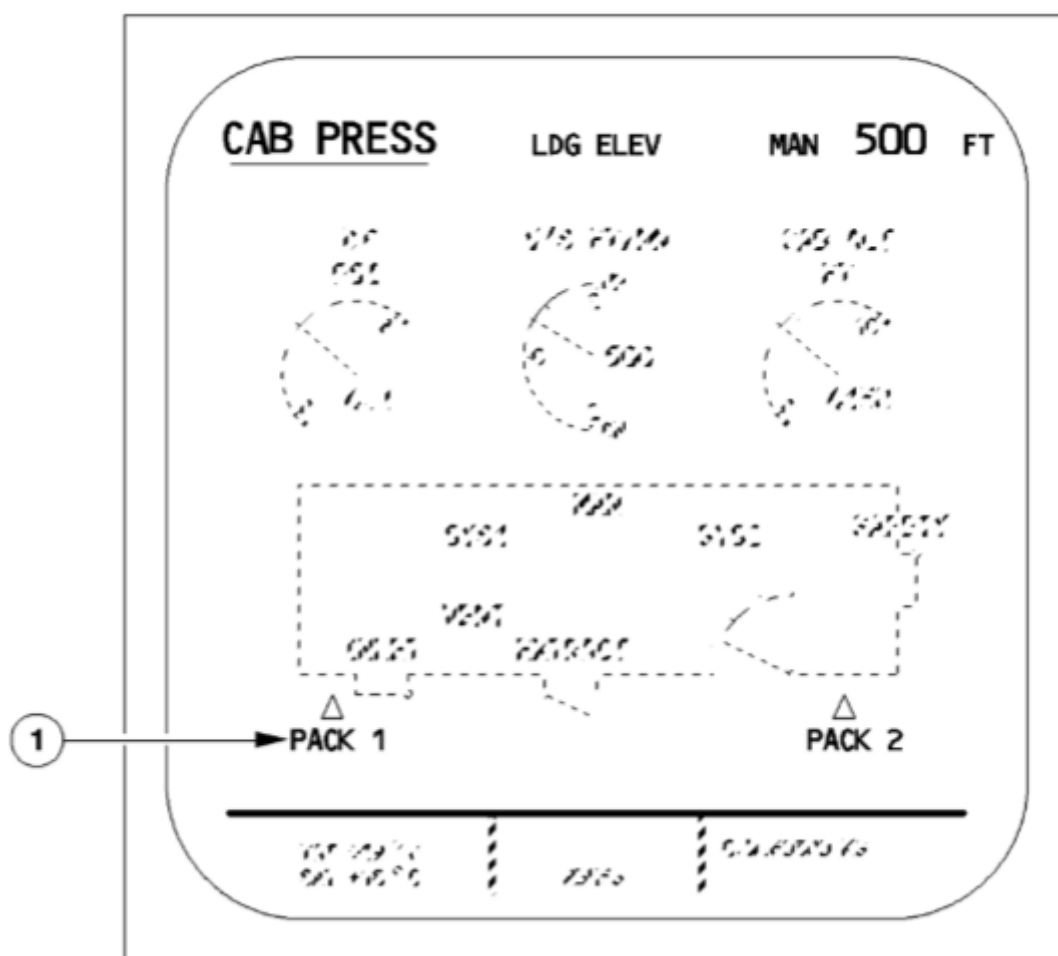
Obrázek číslo 19. Strana „CAB PRESS“.

Tato strana zobrazuje údaje o přetlakování.

Popisek číslo 1 značí indikaci PACK 1(2). V běžných případech, kdy systém funguje správně, je trojúhelník zelené barvy a nápis barvy bílé. Pokud nastane případ, že průtokový ventil (flow control valve) je uzavřený a běží alespoň jeden motor, trojúhelník i nápis se zbarví jantarovou barvou. („A318/A319/A320/A321 FLIGHT CREW OPERATING MANUAL”, 2006)

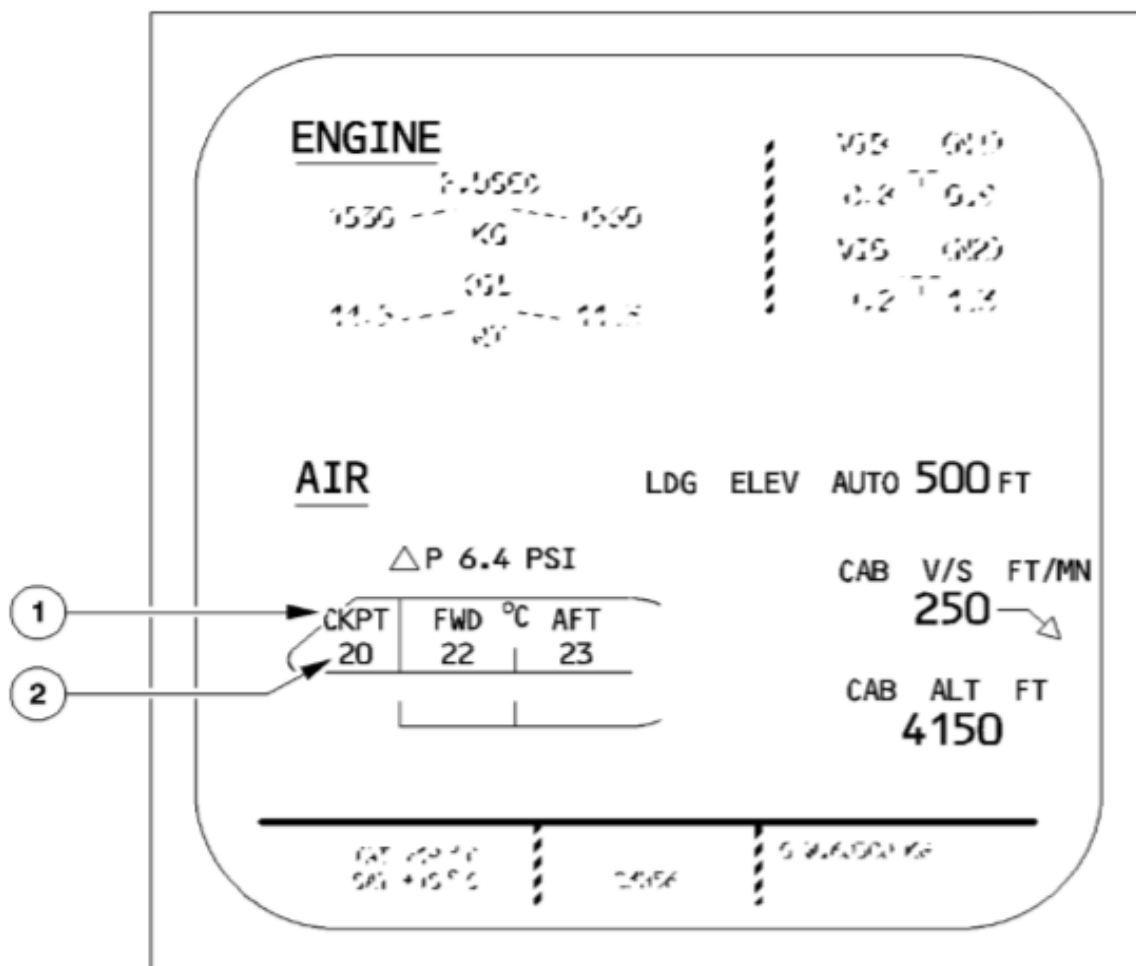
Obrázek číslo 20. Strana „CRUISE“.

Tato strana je zobrazena za běžných okolností během letu. Jsou zde zobrazeny základní informace z různých systémů letadla. Pro účely klimatizace jsou zde zobrazeny základní údaje o teplotě.

Popisky 1 a 2 znázorňují část klimatizovaného prostoru a její teplotu. A320 odděluje tři klimatizované části. Jsou to kokpit, přední kabina a zadní kabina. Každá část je znázorněna na displeji ECAM a je možné v každé části nastavit jinou teplotu. Teplotu je možné nastavovat ve °C nebo °F. („A318/A319/A320/A321 FLIGHT CREW OPERATING MANUAL“, 2006)

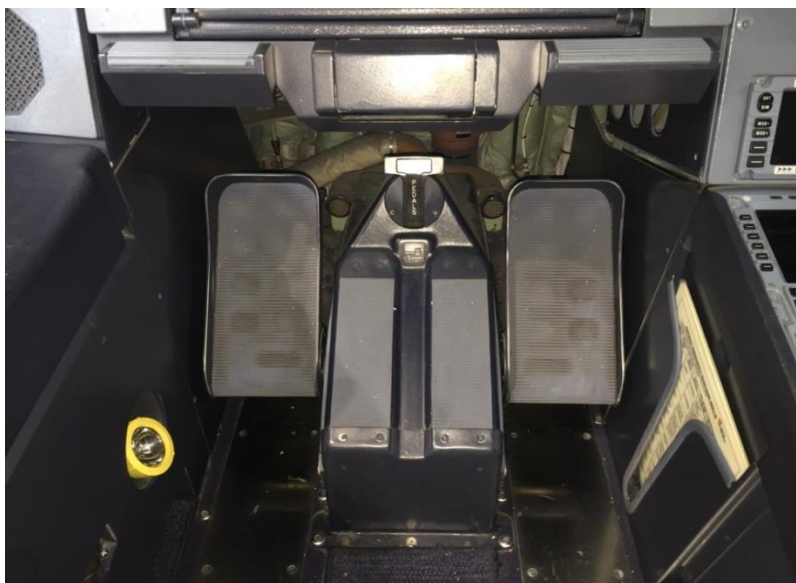
Obrázek číslo 21. Výstup vzduchu v oblasti pedálů nožního řízení. (AIRBUS S.A.S., 2016)

Tento systém se skládá z dvou topných tělísek, která jsou umístěna v potrubí, jež vede vzduch z klimatizačního systému do spodní části kokpitu za pedály nožního řízení. Každý vývod má jedno topné tělísko. Výstup vzduchu v oblasti pedálu nožního řízení je na obrázku číslo 21. Schéma tohoto systému je znázorněno na obrázku číslo 22. (AIRBUS S.A.S., 2016)

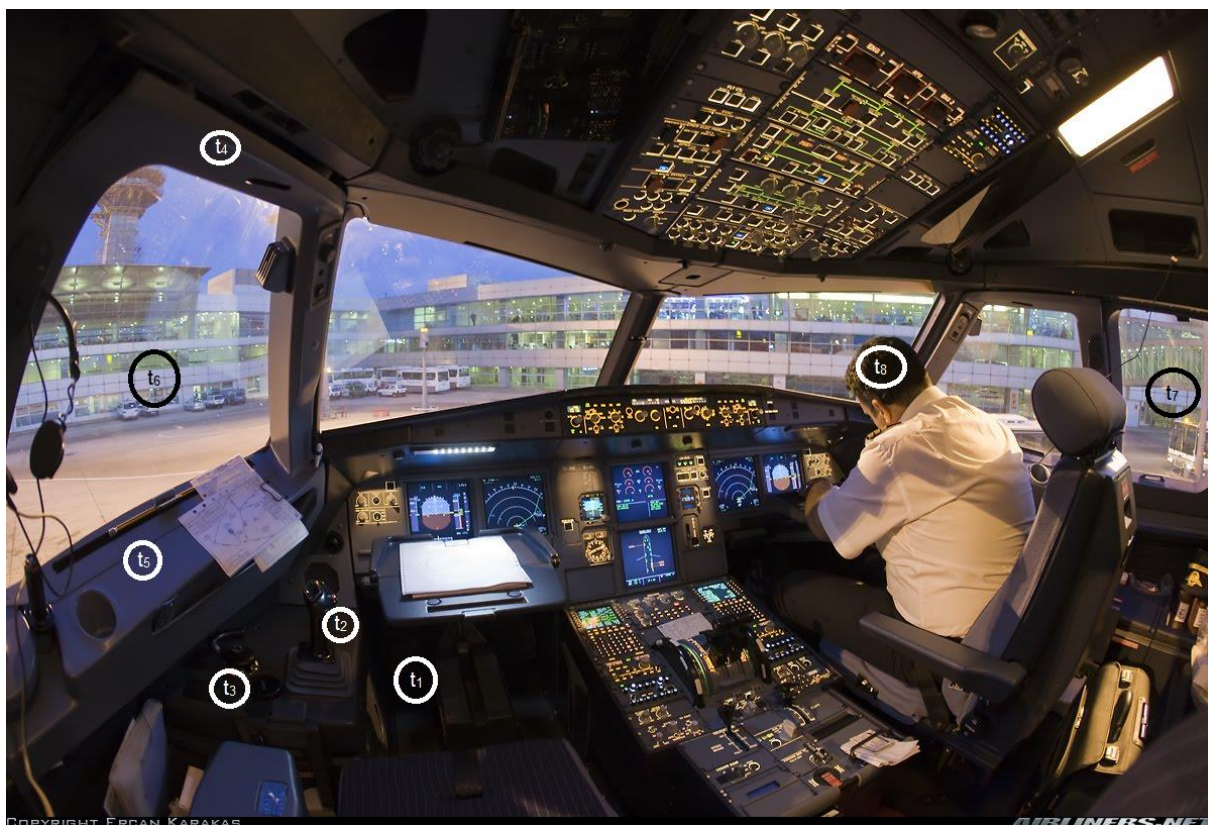
Obrázek číslo 37 (<https://i.ytimg.com/vi/9blpFTH3bXU/maxresdefault.jpg>)

Hodnoty byly naměřeny v letounech OK-MEK, OK-NEO, OK-NEN, OK-NEP společnosti ČSA. Měření proběhlo na osmi různých místech, která jsou znázorněna na obrázku číslo 37.

t₁... prostor nožního řízení

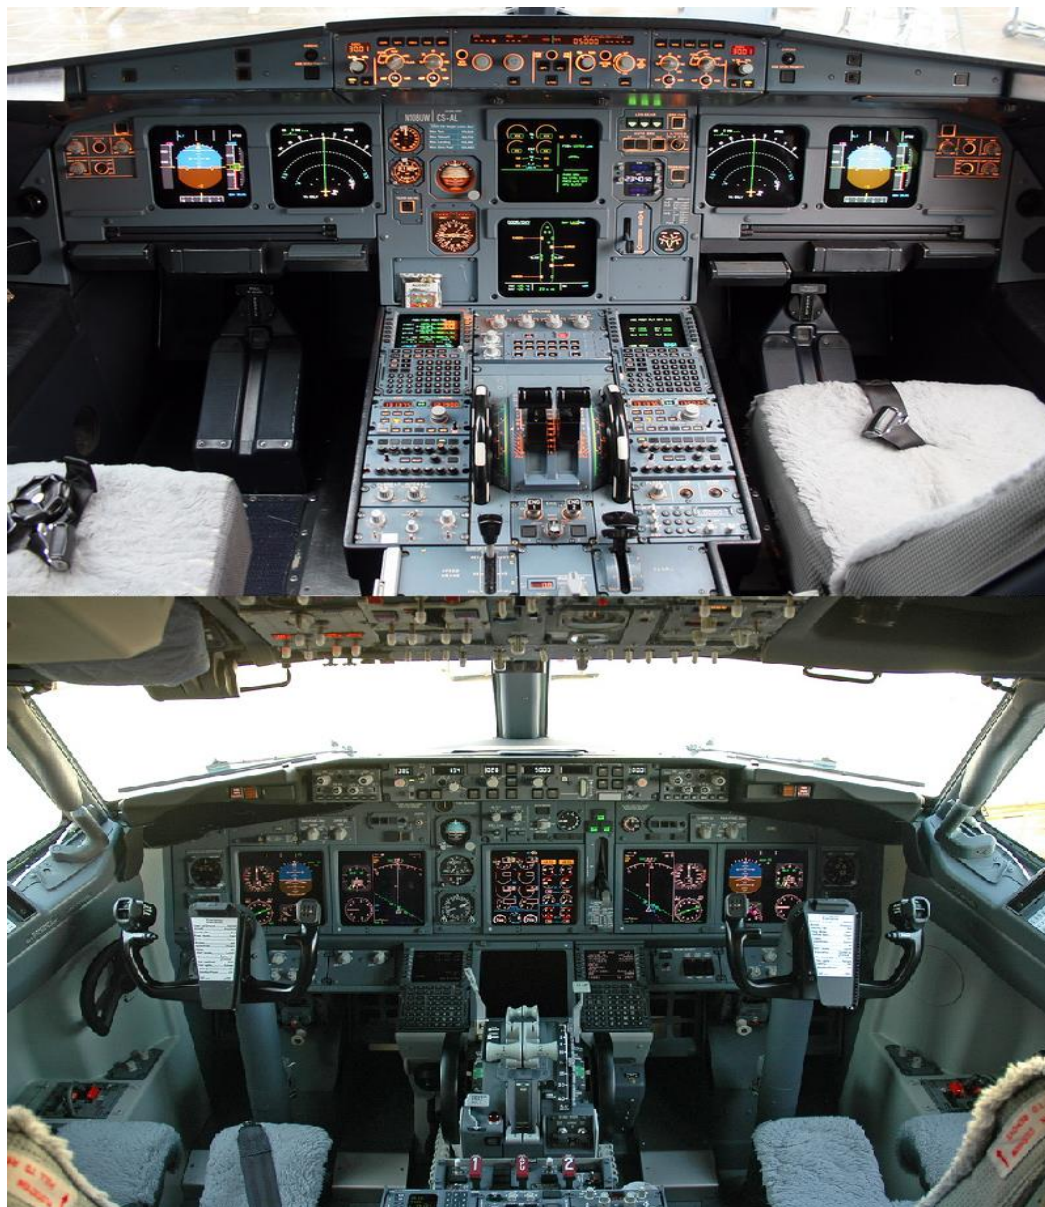
Obrázek číslo 39. Srovnání kokpitů A320 a B737.

Lepší teplotní podmínky v oblasti nožního řízení mohou být také důsledkem menší izolace tohoto prostoru u letounu B737 ve srovnání s A320. Letoun A320 má nohy více zapuštěné pod přístrojový panel a tím je omezena možnost cirkulace. Obzvláště při využití palubního stolku se cirkulace vzduchu do oblasti nožního řízení velice omezí. To přispívá ke skutečnosti, že B737 má při podobném množství výdechů klimatizačního systému v kokpitu lepší teplotní poměry v oblasti nožního řízení. Boeing B737 má také menší rozměry kokpitu a to může hrát rovněž roli při zajišťování komfortní teploty během letu. Rozdíl v parametrech prostoru nožního řízení a kokpitu letounů A320 a B737 je patrný na obrázku číslo 39. Nahoře je kokpit A320 a dole kokpit B737.

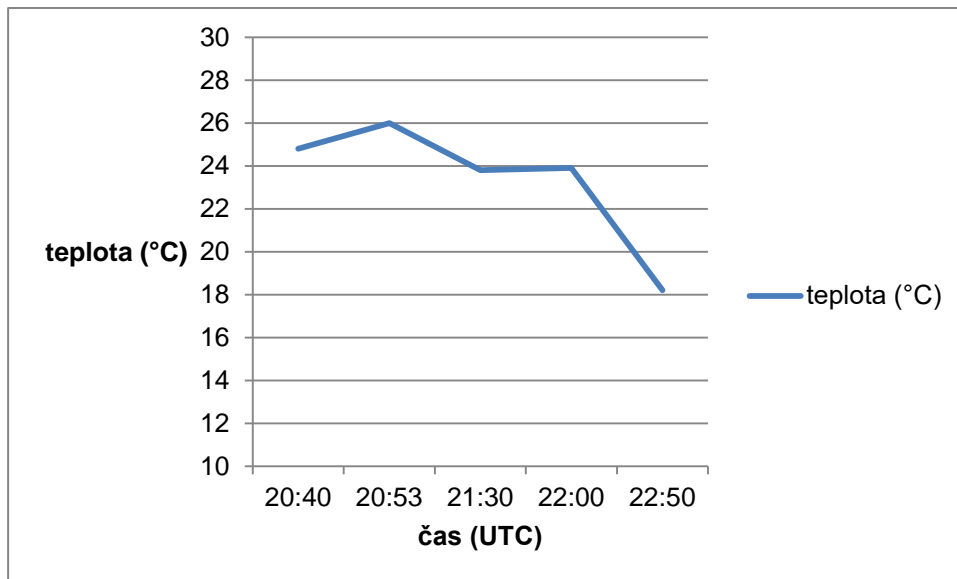
Obrázek číslo 41. Průběh teploty v oblasti nožního řízení.

- Celkový problém s cirkulací vzduchu v kabině dále umocňuje použití stolku, který ještě více izoluje oblast nožního řízení. Pod rozloženým stolkem klesá teplota vzduchu při delších letech až k 10°C. Na obrázku číslo 41 je graf, jenž popisuje teplotu vzduchu v okolí nožního řízení při letu CSA250 z Prahy do města Ufa, který proběhl 5. června 2017. Podrobná data z toho letu jsou k dispozici v přílohách. Vodorovná osa zobrazuje čas, ve kterém bylo měření provedeno, a svislá osa zobrazuje naměřenou teplotu. Na grafu je názorně vidět postupné chladnutí kokpitu během delších nočních letů, ke kterému nedochází pouze v zimních měsících (naměřená data jsou z června).

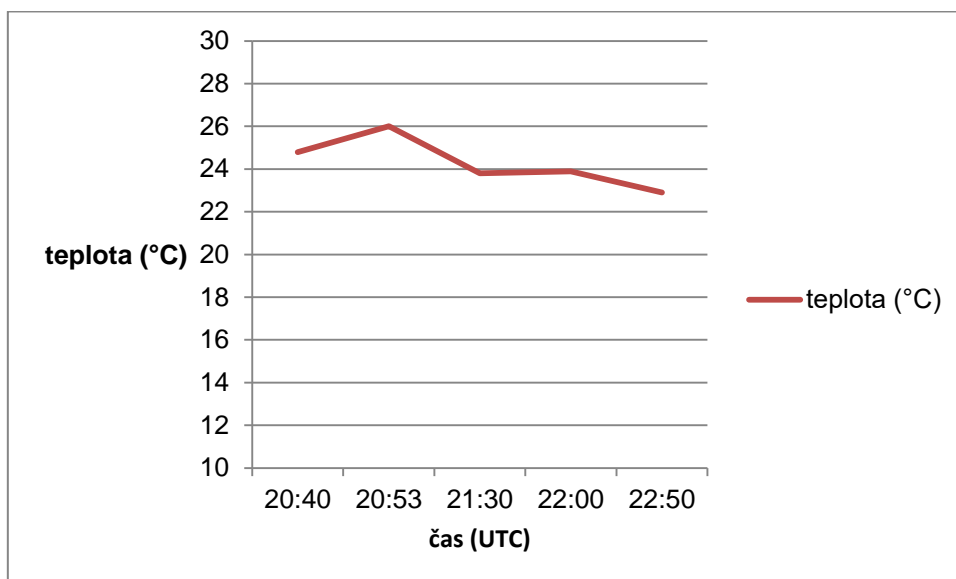
Obrázek číslo 42. Průběh teploty v oblasti hlavy.

Na obrázku číslo 42 je na druhou stranu graf, který popisuje teplotu v úrovni hlavy u stejného letu. Na grafu je možné vidět, že dochází k poklesu teploty, ale ta více kolísá a její pokles není tak markantní jako v oblasti nožního řízení. Vodorovná osa opět zobrazuje čas, ve kterém bylo měření provedeno (nelíší se od měření v oblasti nožního řízení), a svislá osa zobrazuje hodnotu naměřené teploty.

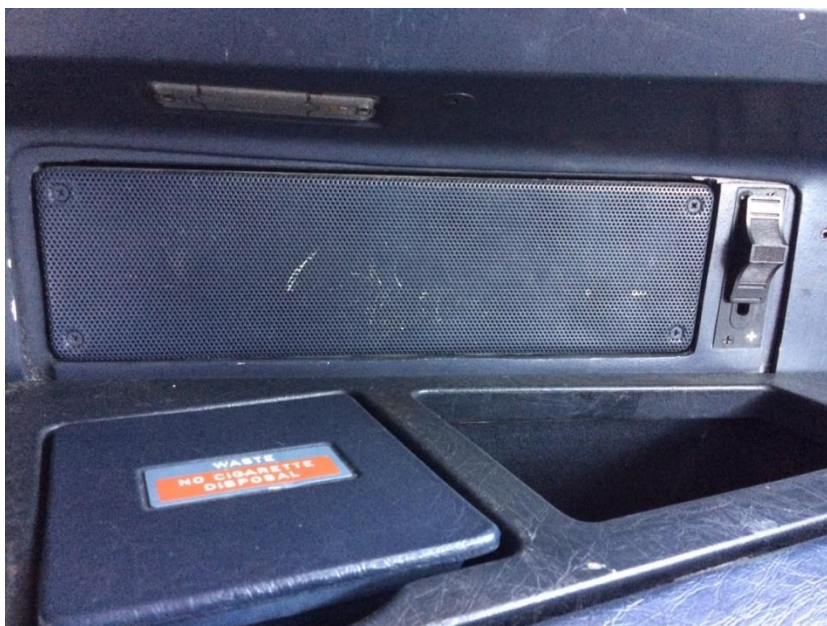
Obrázek číslo 46. Výduch umístěný pod rámem bočního okna.

- Dobré je věnovat pozornost výstupu klimatizační soustavy v levé zadní části kokpitu, pod spodním rámem bočního okna. Tento výdech má regulovatelný průtok vzduchu. Na zemi a v počátečních fázích letu produkuje nepříjemně chladný vzduch. Po určité době (většinou po dostoupení do letové hladiny) ovšem dojde k dostatečnému prohřátí tohoto výdechu a začne vyfukovat vzduch, který je znatelně teplejší než u ostatních výdechů. Proto je dobré ponechat tento výdech během počátečních fází letu zavřený a plně ho otevřít až po dostoupení do cestovní hladiny. Na obrázku číslo 46 je vyfoceny zmiňovaný výdech.

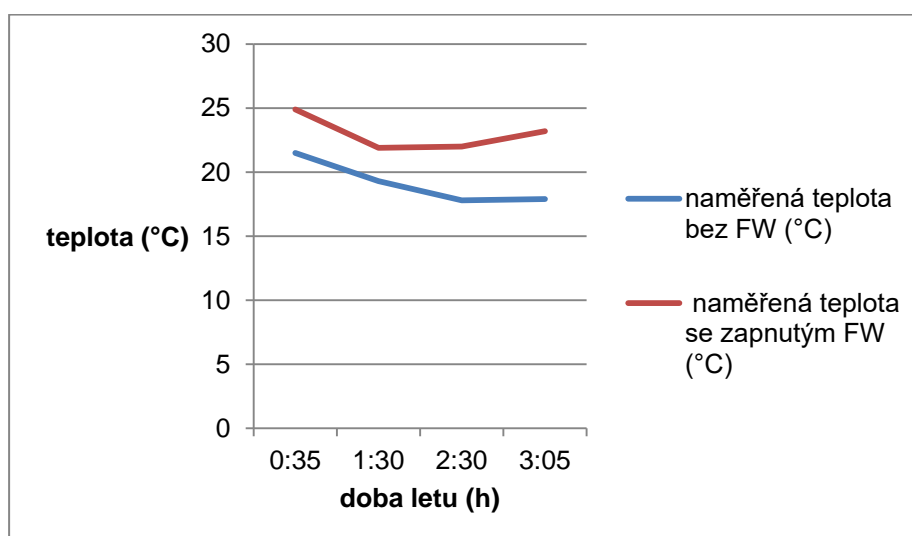
Obrázek číslo 47. Rozdíl naměřených teplot s vypnutým a zapnutým FW.

- Je výhodné během letu omezit používání stolku, aby nebyla oblast nožního řízení ještě více izolována od okolního prostředí, a nechat plně otevřené některé výduchy klimatizační soustavy pro zlepšení cirkulace vzduchu v kokpitu.
- Dále je dobré využívat Air Inlet Heater (Foot Warmer), a pokud je to možné, odsunout sedačku dozadu. Díky tomu se nohy dostanou do méně izolovaného prostředí s vyšší teplotou vzduchu. Na obrázku číslo 47 je zobrazen graf, který zachycuje rozdíl teplot v oblasti nožního řízení s vypnutým a zapnutým FW (Foot Warmer) při letu z Prahy do města Yekaterinburg (letišťe Koltsovo), jenž proběhl 2. dubna 2017. Podrobná data z tohoto letu jsou k dispozici v přílohách. Vodorovná osa zobrazuje dobu letu, kdy bylo měření provedeno, a svislá osa naměřenou teplotu. Na grafu je názorně vidět, že i přes nedostatečný výkon FW dokáže zvýšit teplotu v oblasti nožního řízení.

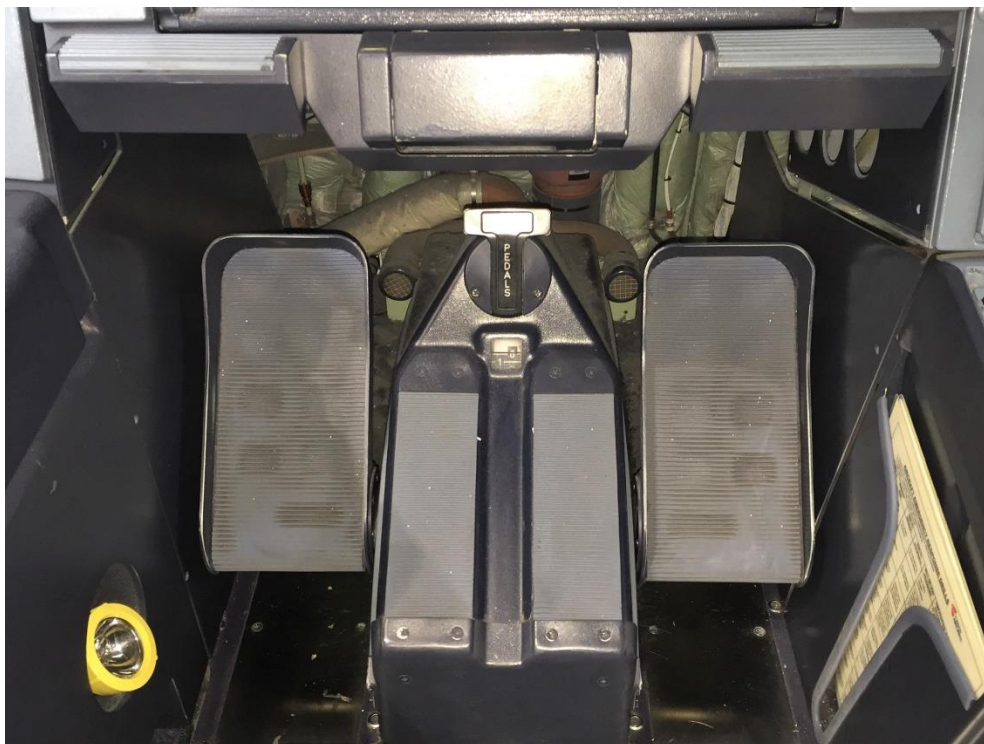
Obrázek číslo 21. Výstup vzduchu v oblasti pedálů nožního řízení.

- Vylepšený Air Inlet Heater, který by měl topné těleso dosahující dostatečně vysoké teploty, aby dokázal adekvátně ohřát vzduch v oblasti nožního řízení. Optimálně by mělo být schopné zajistit teplotu vzduchu v oblasti nožního řízení alespoň 26 °C i při delších nočních letech v chladné okolní atmosféře.
- Zvětšení průměru výstupů klimatizační soustavy v oblasti nožního řízení. Tento prostor zásobují teplým vzduchem pouze dva výduchy, každý o průměru asi 5 cm. Prostor nožního řízení je vyfocený na obrázku číslo 21 v kapitole 5.1, který je pro přehlednost přiložen níže. Z něj je patrné, že v prostoru nožního řízení není adekvátní přísun teplého vzduchu. Tato skutečnost se projeví již po necelých 2 hodinách letu.
