Conservación de bienes culturales: acciones y reflexiones

Luis Fernando Guerrero Baca
Coordinador

Conservación de bienes culturales: acciones y reflexiones / coordinador Luis Fernando Guerrero Baca. — México: Instituto Nacional de Antropología e Historia, 2009.

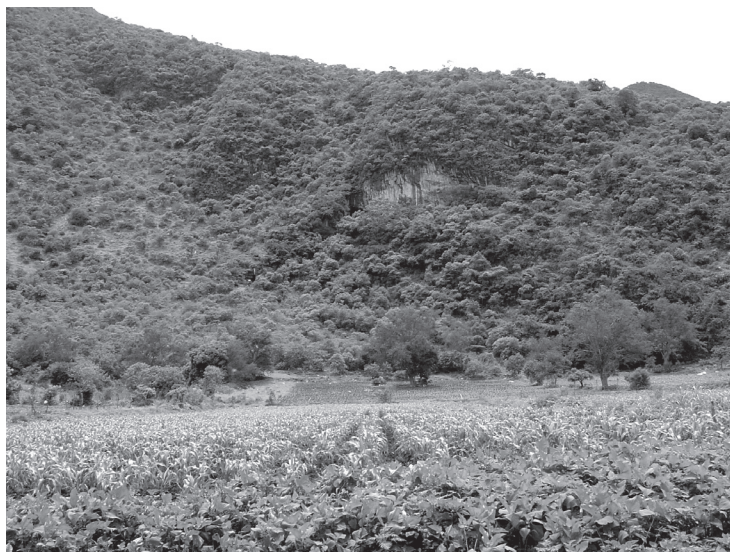
Figura 1. Vista panorámica en donde se aprecia el frente rocoso y el acceso a la cueva de Oxtotitlán. Fotografía tomada por Sandra Cruz. (Archivo Fotográfico del Proyecto de Conservación Integral. CNCPC-INAH.)

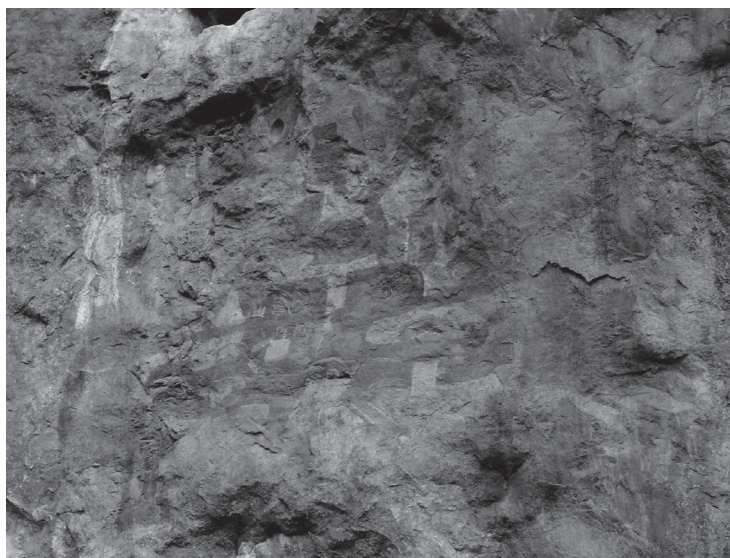
Figura 2. Panel C-1 del Grupo Central. Vista final después de la intervención de conservación y restauración. Fotografía tomada por Sandra Cruz. (Archivo Fotográfico del Proyecto de Conservación Integral. CNCPC-INAH.)

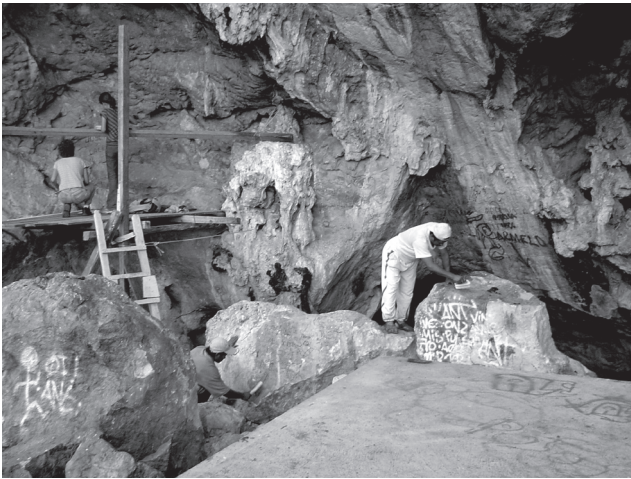
Figura 3. Vista de un sector de la Gruta Sur, mostrando los diversos deterioros por agentes naturales y antrópicos. Fotografía tomada por Sandra Cruz. (Archivo Fotográfico del Proyecto de Conservación Integral. CNCPC-INAH.)

Entre los deterioros por factores naturales en los paneles pictóricos sobresalían la existencia de diversas zonas con exfoliaciones, desprendimientos y pérdida de soporte; la proliferación de colonias de microorganismos, principalmente algas; así como amplias áreas de las superficies afectadas por eflorescencias y concreciones salinas, sobre todo carbonatos de calcio. Esto, en su conjunto, impedía la visualización de la mayoría de las pinturas rupestres.

Por otra parte, *graffitis* y pintas realizadas con diversas técnicas afectaban por igual a rocas y paredes de la cueva, escaleras, andadores y plataformas e incluso a diversas áreas con pinturas rupestres. Además, encubrían gran parte de los paneles numerosas manchas procedentes de sustancias magras como grasas aplicadas por los visitantes sobre varias de las pinturas rupestres con el afán de observarlas mejor. Finalmente, la acumulación de basura y desechos dejados en el sitio por los visitantes no permitía observar ni comprenderlo en su integridad ni de manera digna (Cruz, 2002a) (figura 3).

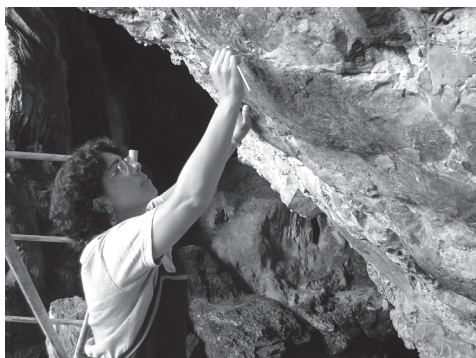
Figura 4. Proceso de conservación en el Panel 1 de la Gruta Norte. Fotografía tomada por Carolina Olvera. (Archivo Fotográfico del Proyecto de Conservación Integral. CNCPC-INAH.)

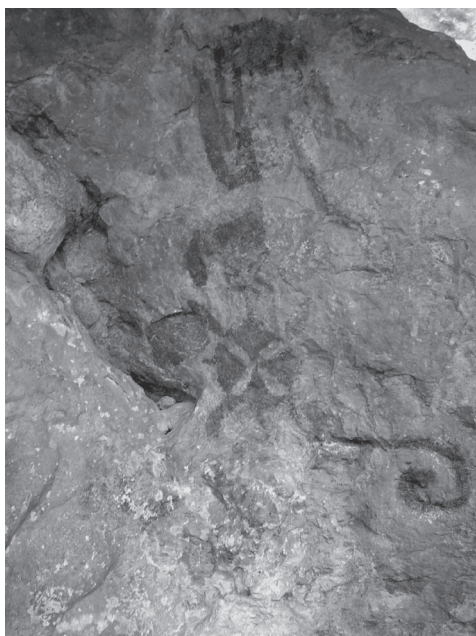
Figura 5. Detalle del panel A, Gruta Sur. En proceso de conservación. Fotografía tomada por Sandra Cruz. (Archivo Fotográfico del Proyecto de Conservación Integral. CNCPC-INAH.)

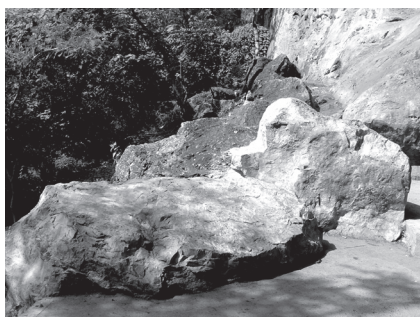
Figura 9. Rocas de la cueva de Oxtotitlán después del proceso de limpieza. Fotografía tomada por Sandra Cruz. (Archivo Fotográfico del Proyecto de Conservación Integral. CNCPC-INAH.)

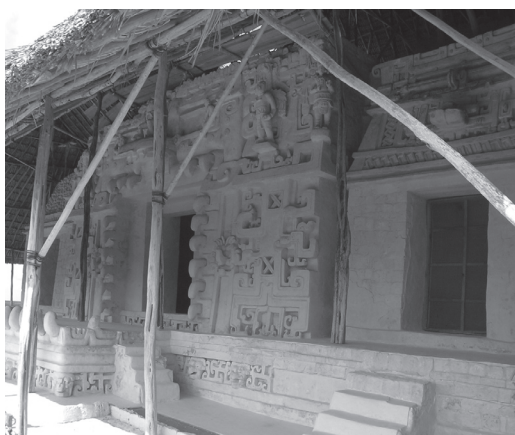
Figura 3. Fachada teratomorfa decorada con relieves de estuco de la Acrópolis de Ek' Balam.

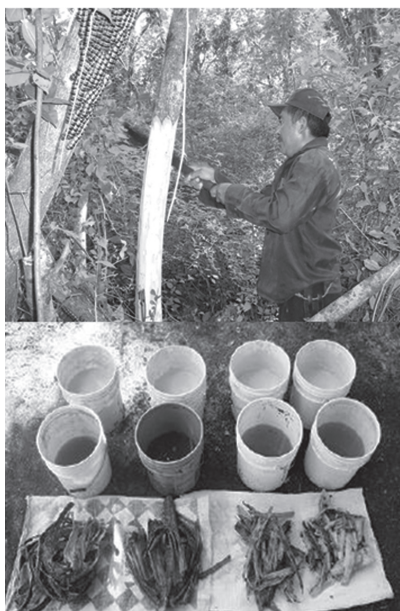
Figura 4. Preparación de morteros con aditivos orgánicos de árboles de la región con ayuda de la experiencia de los trabajadores locales.

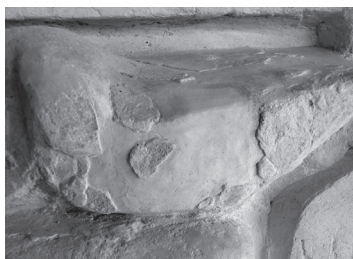
Figura 5. Resane de faltante de relieve de estuco hecho a un nivel ligeramente más bajo que el original.

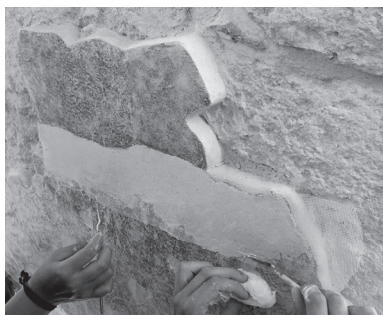
Figura 6. Aplicación de réplica sobre aplanado rojo ubicado en la pilastra frente al cuatro 23.

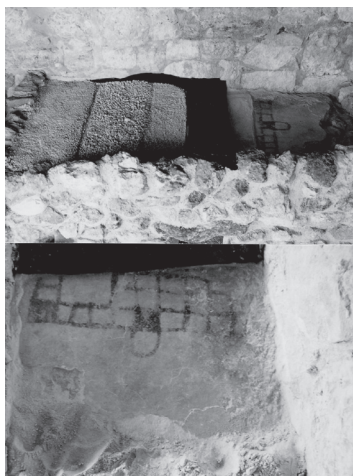
Figura 7. Arriba: sistema utilizado para el reenterramiento de uno de los *patollis*. Abajo: estado del *patolli* dos años después de su reenterramiento.

excavación se interrumpen temporalmente. En elementos que llevan tiempo expuestos, se ha optado por reenterrar algunos de ellos cuando no ha sido posible detener las fuentes de alteración. Con ello se pretende proteger estos elementos de la exposición ambiental directa, crear un medio estable de humedad y temperatura y que la cristalización de sales no se lleve a cabo en la superficie de los elementos causando mayor degradación. Esta acción ha de seguir mientras sea posible continuar con los procesos de excavación de la Acrópolis y las fuentes de humedad puedan ser controladas.

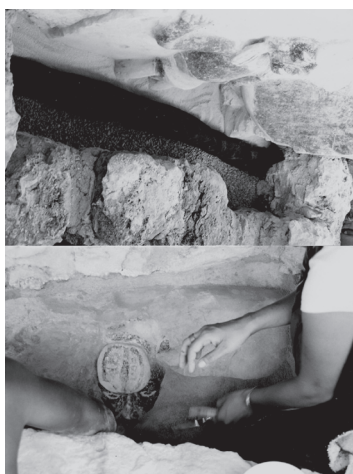
Figura 8. Arriba: Sistema aplicado para el reenterramiento de un relieve de estuco policromado que representa un personaje de pie y plumaje de un tocado. Abajo: estado del relieve dos años después de su reenterramiento.

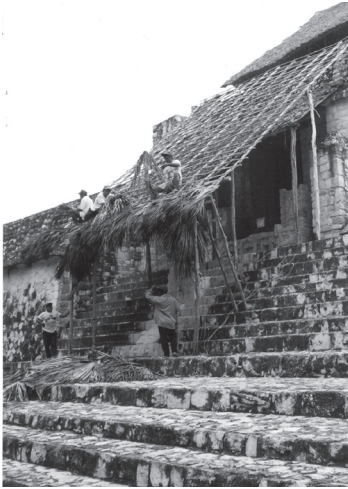
Figura 9. Techos de protección fabricados para proteger elementos decorativos.

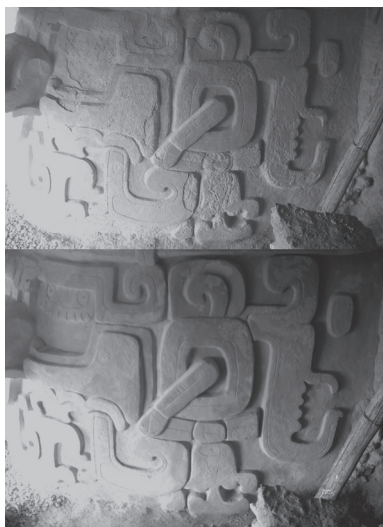
Figura 10. Relieve de estuco en esquina redondeada que constantemente sufre alteración y cada año ha sido necesaria su intervención. Las reintegraciones volumétricas han funcionado como material de sacrificio protegiendo el material original. Arriba: alteración del relieve en noviembre de 2005. Abajo: vista posterior a su intervención.

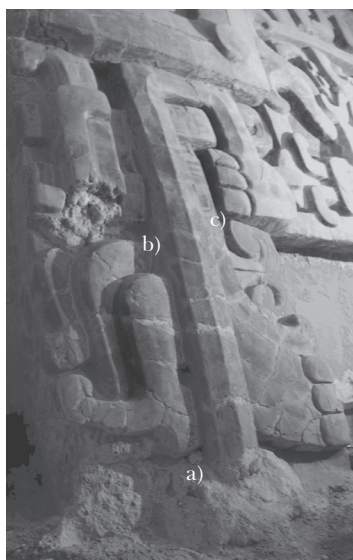
Figura 2. Sección 21 correspondiente a los relieves sobre el muro oriente. Nótese los principales estratos de manufactura: a) soporte de piedra disgregado, b) volúmenes de estuco, c) capa pictórica con amarillo de fondo, rojo en los perfiles y diseños pintados en negro.

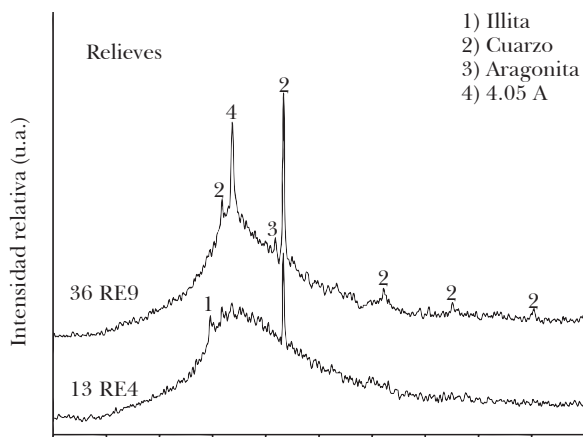
Figura 3a. Análisis realizados a los materiales constitutivos del friso. Resultados de DRX de la argamasa de los relieves después de eliminar calcita, ya que en los primeros difractogramas la calcita fue el único pico identificable (pico 4.06 posiblemente cristobalita),

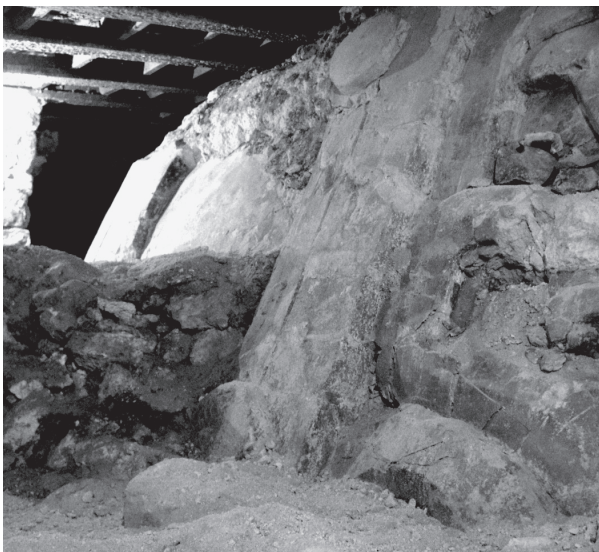
Figura 4. Sección I cubierta con la matriz de enterramiento con argamasa de acalché.

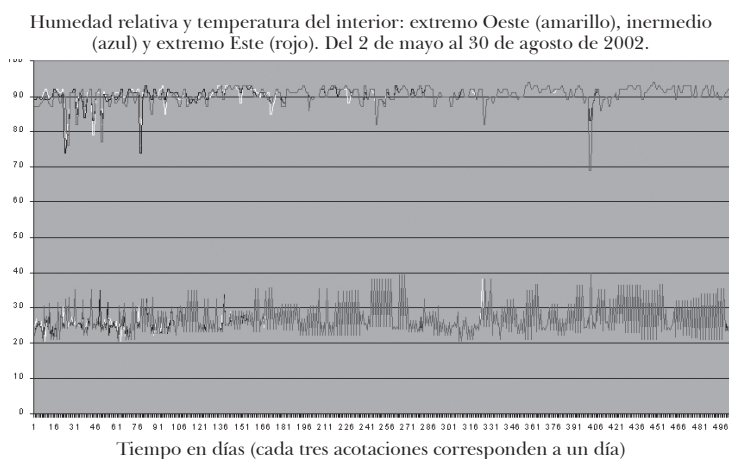
Gráfica 1. Mediciones de humedad y temperatura con termohigrómetro digital durante la temporada del año 2002.

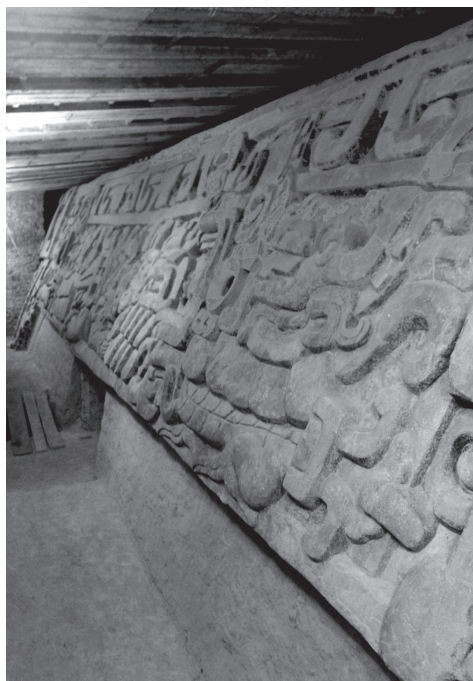
Figura 5. Imagen general del friso en la temporada de 2003. Nótese el área Oeste superior donde la humedad se condensó en las zonas de resanes y reintegración de volumen y no sobre los elementos originales.

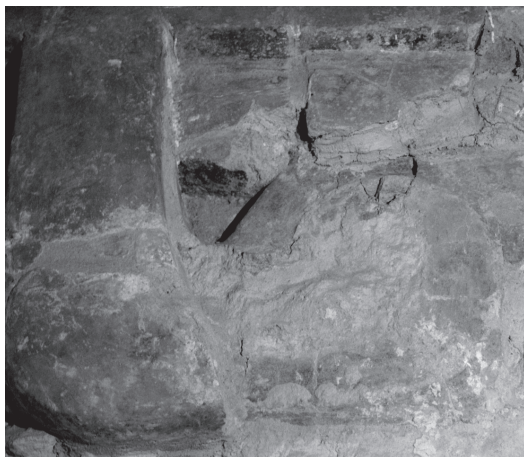
Figura 6. Relieve que perdió parcialmente el soporte y recubrimiento de estuco. Véase la huella dejada por la superposición directa de los gruesos volúmenes de estuco.

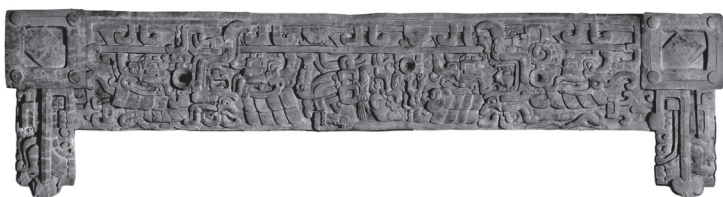
Figura 9. Apariencia del friso después de su intervención. (Fotografía por Javier Hinojosa/ Proyecto Arqueológico Calakmul.)

friso, lo cual muchas veces se logró con subir el tono del resane. Si el tono base no llegaba a disimular la intervención, se utilizaban los demás colores en un mínimo suficiente, con el propósito de llevar el resane o reintegración volumétrica a un segundo plano.

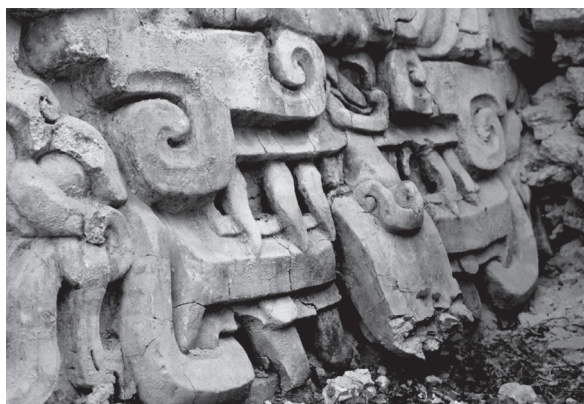
Figura 2. Acercamiento al monstruo terrestre núm. 3 liberado y antes de recibir cualquier intervención de conservación. Nótese el buen estado del estuco y la integridad de la capa pictórica. No obstante, ya desde ese momento se observan concreciones de carbonatos encapsulando arcillas de color gris.

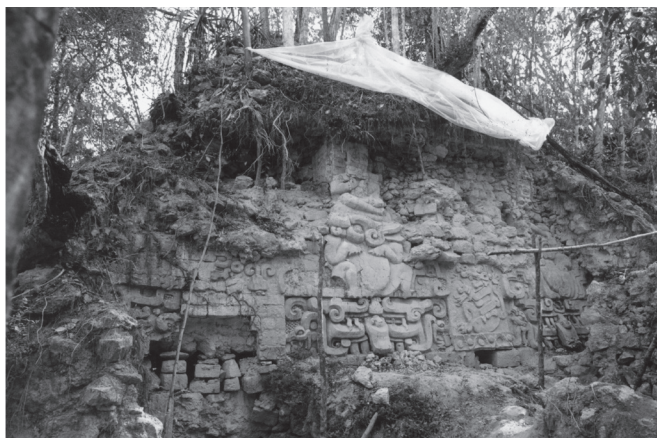
Figura 4. Aspecto general del relieve tras la primera liberación y antes de que iniciara la intervención de conservación. Se puede observar el buen estado del material a pesar de las fracturas y algunos desprendimientos. Fotografía de Ricardo Castro proporcionada por el Archivo Fotográfico de la CNCPC-INAH.

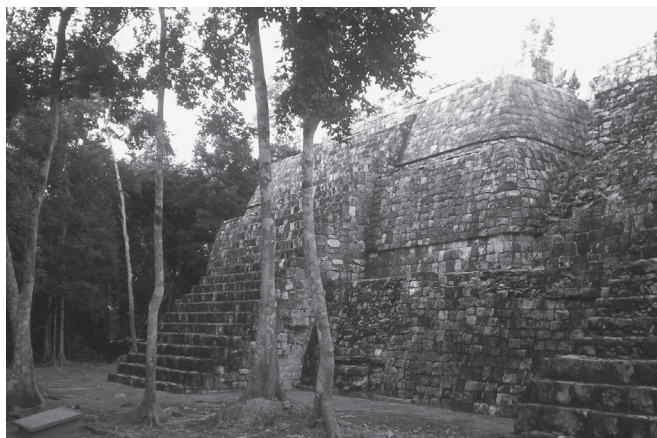
Figura 5. Aspecto general de la cubierta que reproduce volumétricamente la última etapa constructiva de la Estructura IA. Dicho revestimiento cubre el segundo y el tercer cuerpos del basamento y su sección correspondiente a la escalinata central. Está denotada en el exterior por la presencia de ventanillas cuadrangulares mediante las cuales se ilumina el interior del recinto. Archivo fotográfico del Proyecto Balamkú CNCPC-INAH, 2005.

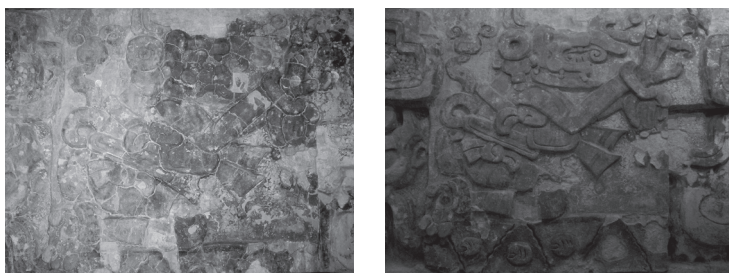
Figura 6. Aspecto del jaguar núm. 3 durante el proceso de limpieza y al final de la intervención de restauración de 2005. En estas imágenes se aprecian los cambios efectuados en dicho elemento tras los procesos aplicados como fueron: eliminación de sales, reintegración formal y cromática. Se busca facilitar la lectura y la apreciación del color original y algunos detalles pintados que complementan el relieve. Archivo fotográfico del Proyecto Balamkú CNCPC-INAH, 2005.

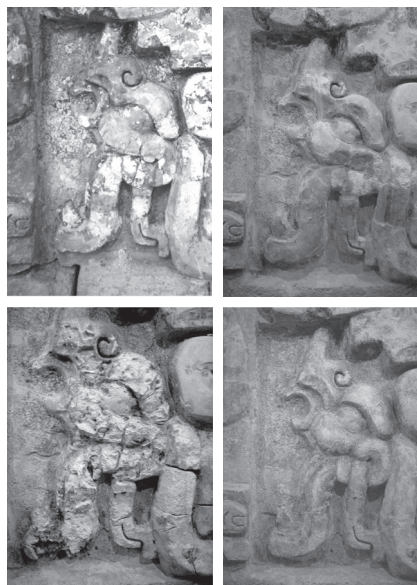
Figura 7. Secuencia que muestra en detalle la serpiente lateral Oeste del monstruo terrestre núm. 3. Arriba a la izquierda se observa tras la primera intervención de conservación y antes de recibir nuevamente atención en 1991. Fotografía de Ricardo Castro proporcionada por el Archivo Fotográfico de la CNCPC-INAH. Arriba a la derecha se observa el estado que mostraba este elemento hasta el inicio de la temporada 2005. Se distinguen diversos resanes hechos a base de morteros con polímeros sintéticos, cal y carga, con un acabado liso, sin definición clara y de color rosa. Abajo a la izquierda la imagen muestra los restos del material original que se preservan una vez que se eliminaron los resanes. Es posible observar el avanzado estado de degradación del mortero de estuco. Abajo a la derecha después de la intervención de restauración en 2005. Tras eliminar los materiales sintéticos y estabilizar el elemento, el principal objetivo fue recuperar la definición del volumen y la forma, y aproximarse a la policromía original por medio de manchado. Esto se llevó a cabo basándose en documentación fotográfica de 1991 y por analogía con la serpiente del lado Este del mismo elemento. La intervención está claramente denotada por un ligero bajo nivel respecto al original y por la técnica de reintegración. Archivo fotográfico del Proyecto Balamkú CNCPC-INAH, 2005.

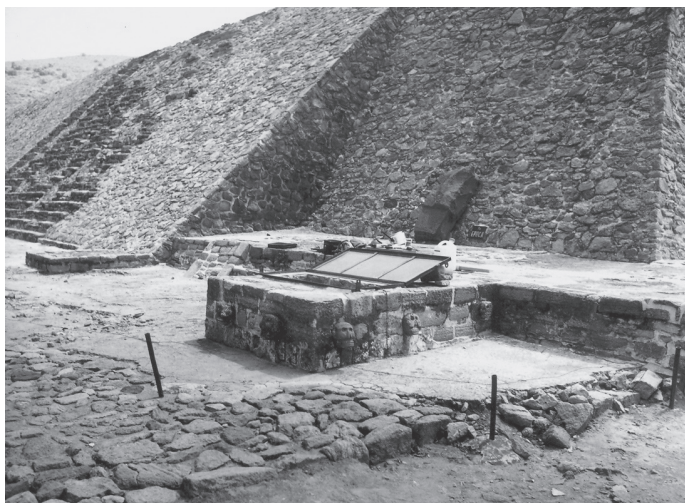
Figura 2. La pintura mural en la tumba al pie de la pirámide.

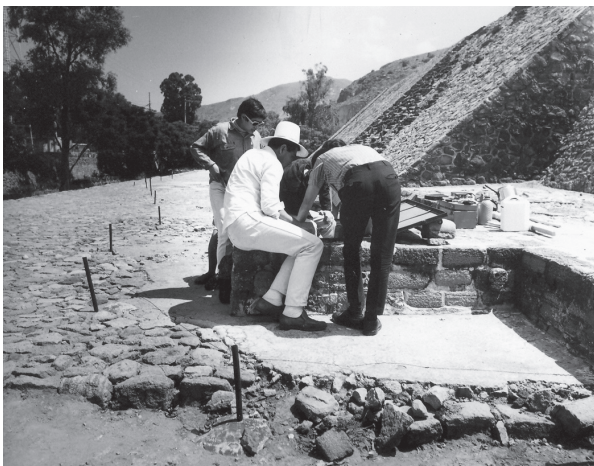
Figura 4. Pintura mural *in situ*.

El 28 de agosto de 1968 se inició el proceso de desprendimiento de la obra bajo la dirección del jefe del Taller de Pintura Mural, el profesor Sergio Arturo Montero, mediante la técnica italiana del *Stacco*. Después de esta operación y debidamente protegida la obra, se trasladó al Taller de Pintura Mural, en las instalaciones del Departamento mencionado, para continuar con su tratamiento. Éste consistió en los siguientes procesos: *a)* montaje, *b)* develado y *c)* limpieza (véanse figuras 4 y 5).

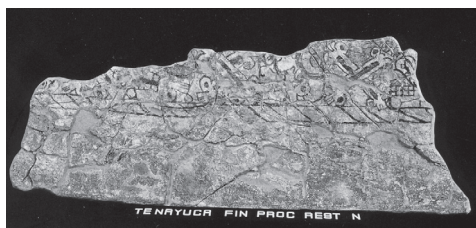
Figura 7. Fin del proceso.

Se requieren las siguientes medidas de conservación: mantener la humedad relativa abajo de 70% y de ser posible entre 60 y 65%. Una temperatura de 18 a 20 °C. Procurar la limpieza periódica del polvo con brocha de pelo suave. No exponer a la intemperie. No exponer a los rayos directos del sol. En lo referente al manejo, transporte e intervención sencilla, que quedan a cargo de personal responsable. Acudir al Departamento de Conservación en caso de accidente, o anomalía que se presentara, no permitiendo intervenciones de personas ajenas (véase figura 7).

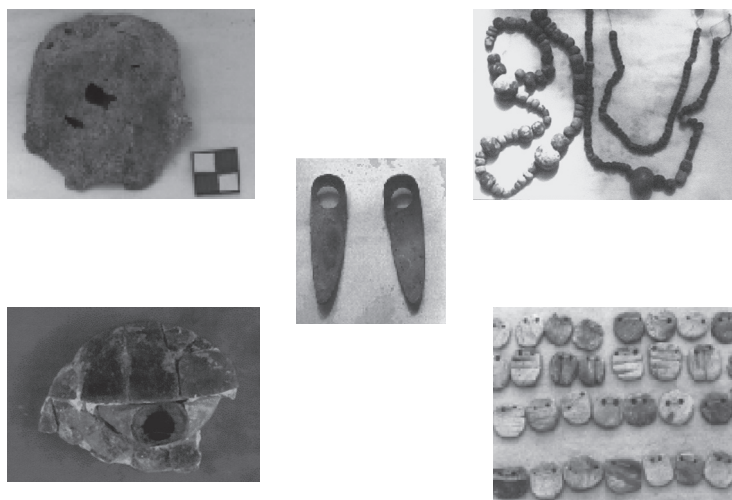
Figura 3. Algunos objetos procedentes del entierro de la Tumba 1.

los preceptos antes señalados. Cabe aclarar que el espacio de la inhumación era sumamente pequeño y que había sido severamente dañado por la acción de roedores y las entradas periódicas de agua, por lo que la excavación fue todo menos sencilla. Aun así, los materiales rescatados fueron: *a*) Dieciséis piezas cerámicas del tipo infierno negro monocromo, mismo que corresponde al Clásico Tardío (600-900 d. C.). *b*) Una infinidad de piezas de lapidaria (por ejemplo: dos pares de orejeras, varias cuentas que conformaban los brazaletes y las ajorcas, una pequeña máscara, cuatro pendientes de roca silíceo —pedernal— y un personaje labrado en jadeíta). *c*) Madera de parihuelas, morillos y soportes (en todos los casos muy deteriorada). *d*) Tres improntas de textiles y cordelería registradas en tierra endurecida. *e*) Un accesorio de vestimenta —o capa— manufacturado con botones de concha *Spondylus* (compuesto de cerca de 380 placas perforadas de entre 2.33 y 1.33 cm²). *f*) Objetos de concha (dos ejemplares bivalvos y ejemplos de las cuentas de los brazaletes y las ajorcas —conchas en tono morado, mamey, hueso y ocre—, además de dos piezas similares a agujas contemporáneas). *g*) Todo el material óseo hallado (en muy mal estado de conservación), *h*) El fardo funerario completo (véase figura 3).

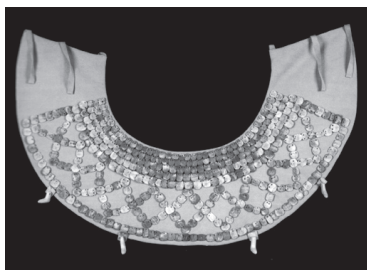
Figura 4. Capa de pendientes de *Spondylus* tras su conservación y restauración (2003).

De este modo, para seguir un orden expositivo adecuado, antes de hablar de las intervenciones realizadas a los materiales ofrendados en la Tumba 1, y en el desarrollo del próximo apartado se describirán, en primer término y de manera somera los materiales que constituían la ofrenda (en particular y con mayor profundidad en el caso del látex del envoltorio). Además se explicará su posible manufactura y, ante todo, los posibles mecanismos que generaron el estado de conservación en que los hallamos en 1994 y que, queríamos conservar materialmente al máximo y siguiendo con estricto apego la teoría de la restauración planteada por Cesare Brandi (1988) —deontología aceptada y seguida por los profesionistas de la restauración en México—, a fin de que nuestra intervención posibilitara comprender visualmente los artefactos (véase figura 4).

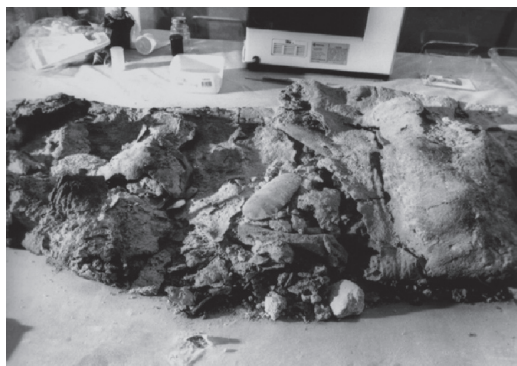
Figura 5. Fardo funerario tras la eliminación del empaque de levantamiento *in situ* (1995).

Así, para exponer las alteraciones sufridas por el fardo funerario es preciso comenzar por el factor común de deformación de este contexto: la bioturbación animal. Como el resto de los materiales, el bulto mortuario se vio sometido a fragmentación y dispersión causada por roedores; el área más destruida fue la superior —desde la cabeza hasta el límite del tórax con la región pélvica—. La zona que ocupan la pelvis y las piernas presentaba algunas perforaciones, pero en general se encontraba bastante íntegra. Por otra parte, es importante mencionar que el fardo tuvo cambios dimensionales una vez que el cuerpo se descompuso, ya que el látex permaneció plástico durante mucho tiempo y fue deformándose y adaptándose al perfil que adquirió el esqueleto una vez que desaparecieron los tejidos blandos del personaje inhumado.

Otra modificación sufrida por el bulto mortuario fue la aglutinación de su propia materia prima y de los materiales a los cuales cubría (huesos, fragmentos de la resina, materia orgánica, etc.). Esto se debió a las sales disueltas en el agua que penetraron en la cámara funeraria continuamente. Cuando éstas cristalizaron, formaron un estrato calcáreo con características similares a las de un estuco manufacturado, pero con dureza y resistencia heterogéneas.

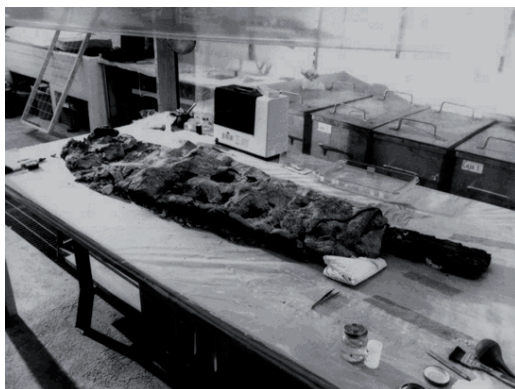
Figura 5a. Fardo funerario dentro de la cámara de humedad (1995). Nótese la destrucción causada por los roedores.

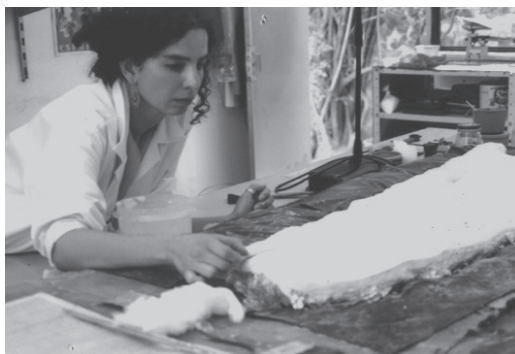
Figura 6.
Elaboración del
molde soporte
por el reverso
(1998).

En adelante se cubrió toda la superficie expuesta de látex con aluminio para impedir que la resina se adhiriera al látex y se comenzó la elaboración del soporte desde los pies hacia la cabeza en un espesor máximo de 8 cm. A su vez, se separó la resina del anverso del fardo. Después de ello se colocó el molde por el frente y se establecieron las medidas máximas para éste: 1.60 m de largo por 45 cm de ancho en el área de las caderas (como extensión máxima) por 8 cm de espesor. Dentro de esa área se elaboró con resina la parte superior de una figura humana donde se colocarían los fragmentos de látex correspondientes al torso y a la cabeza (véase figura 6).

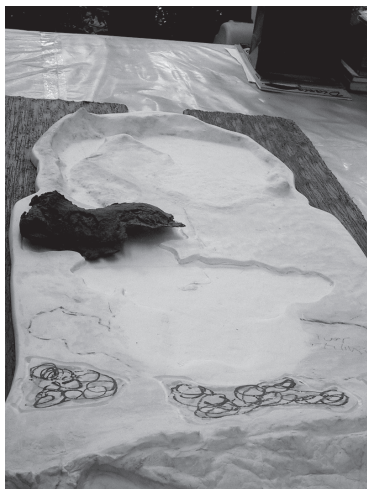
Figura 7. Desbastado del molde por el frente (2003).

nos exacto de su posición, se calcaron los perímetros de las figuras sobre un plástico transparente cortado, a modo de una plantilla. Acto seguido, y con la plantilla de plástico perforada con alfileres y mediante carboncillo, se dibujó sobre el molde-soporte de resina cada zona que precisaba de un desbaste para la colocación de los fragmentos de látex de tórax y cabeza. Los perímetros se rebajaron con formón, *moto tool* o bisturí. Entonces se procedió a consolidar cada fragmento con Paraloid B72 de la forma ya descrita para poder manipular y calcar cada uno. Los resultados fueron más que satisfactorios. Esto nos dice que la aclimatación de tres años del fardo mortuorio al medio ambiente del Distrito Federal (por el uso de la cola como consolidante) fue una idea que si bien en su momento nos pareció adecuada, resultó ser en el fondo bastante inoperante, puesto que tal vez con una aclimatación de un año (por lado y previa a la aplicación del consolidante) hubiera sido suficiente (véase figura 7).

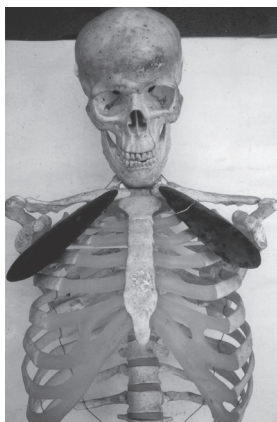
Figura 8. Esqueleto plástico y montaje de los pendientes de sílex (2004).

El esqueleto se recortó hasta la altura de las costillas y fue patinado con pinturas vinílicas para que semejara material óseo hallado en excavaciones arqueológicas. Se colocaron en su parte inferior cuatro tornillos de rosca a los que se les hizo un pie de resina epóxica y que permiten colocarlo (o retirarlo) sin problemas de la zona de la espalda del personaje. Así, el esqueleto es una pieza absolutamente independiente del fardo (la posición de los cuatro soportes del esqueleto está marcada en el molde-soporte del bulto funerario por cuatro pequeños círculos delineados en negro). Se pegaron al esqueleto ocho pequeñas tiras de velcro en las costillas superiores, de manera que fuera posible adherir los pendientes de sílex a modo de un collar. Se hizo el mismo procedimiento con un pequeño fragmento que correspondía a la cobertura del cráneo.

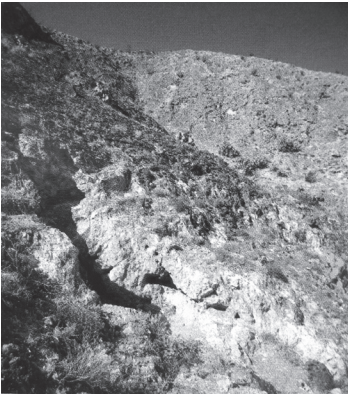
Figura 2. Acercamiento. Entrada a la cueva (González, 1999).

El interior de la cueva de La Candelaria tiene una dimensión aproximada de 53 m², y su entrada consta de un orificio circular y horizontal, escondido entre los cerros y sierras de las montañas. Se cree que el acceso pudo estar sellado con la depositación de algunas piedras. Entre el orificio encontrado sobre el cerro y la entrada a la cueva hay un vacío de varios metros de longitud al interior. A este tipo de entrada se le denomina “de tiro” o “de chimenea” (figuras 2 y 3).

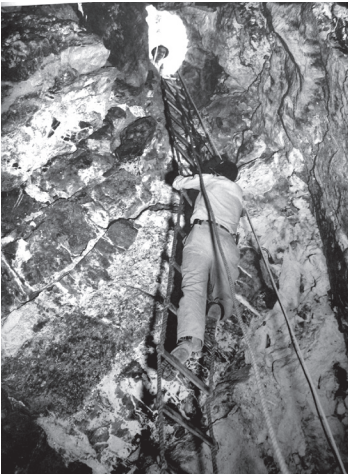
Figura 3. Entrada a la cueva desde el interior (Romano, 1956).

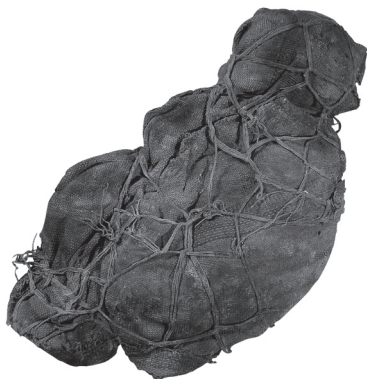
Figura 4. Bulto mortuorio de infante. Guía esencial, MNA.

Se cree que los bultos mortuorios se armaron acomodando los cuerpos, ya fuera en posición flexionada o fetal, para posteriormente ser envueltos en grandes mantos, atados con cuerdas. Dentro de los envoltorios se incluía la mayor parte de los objetos personales del difunto, como utensilios, adornos, armas y prendas de vestir. Los restos de infantes se encontraron sin ofrendas (figura 4).

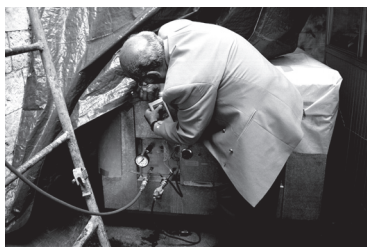
Figura 15. Armado de la cámara junto al taller de restauración.

Con este método se priva de oxígeno a cualquier tipo de organismo vivo durante un lapso considerable, lo cual provoca su muerte. De modo que se sustituyó la atmósfera de oxígeno en el interior de la cámara por una de bióxido de carbono, bajo una presión constante, en donde cada carga se dejó dentro de la cámara durante 72 horas (figura 15).

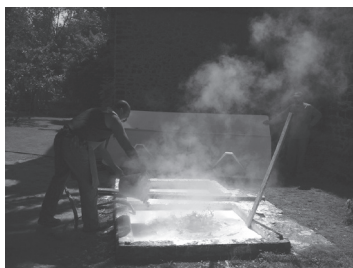
Figura 1. Apagado de la cal.

Se comprobó que la cal viva se puede apagar en contenedores de plástico sin que éstos sufran daño (tinacos de uso doméstico de 1,200 lt), colocando un volumen de agua e incorporando poco a poco inmediatamente después el mismo volumen de cal viva, en espera de que reaccione la mezcla. Después hay que agregar más agua, para controlar la temperatura, que puede superar los 100° C. Este proceso se repite cuantas veces sea necesario hasta concluir la carga de 500 kg de óxido de calcio (cal viva). Esta solución (hidróxido de calcio) se deja reposar, empezando su vida útil tanto para el servicio de la construcción de nueva creación como para los trabajos de conservación de materiales históricos (figuras 1 y 2).

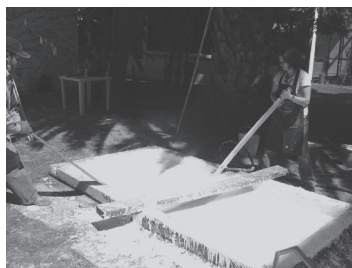
Figura 2. Pasta después del apagado de la cal.

Una vez que se realiza el proceso de apagado y después de cinco días de reposo, la pasta resultante se puede utilizar para realizar argamasas de liga entre sillares de nuevas construcciones o para la restitución de estructuras arquitectónicas de carácter histórico.

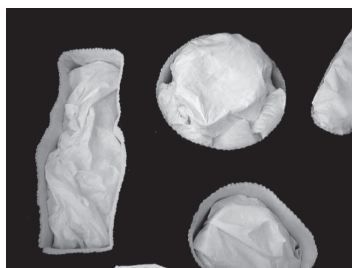
Figura 2. Interior de embalaje con la forma de cada pieza, se observan las piezas protegidas con tyvek.

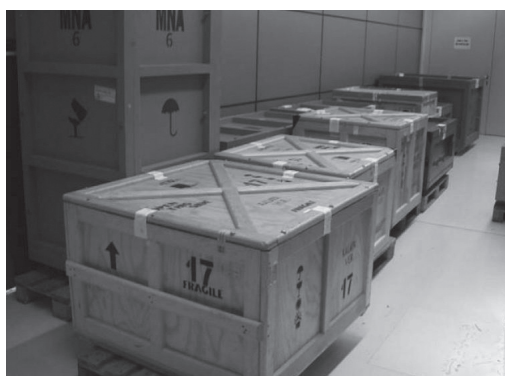
Figura 3. Embalajes sellados, con número consecutivo e indicaciones de seguridad.

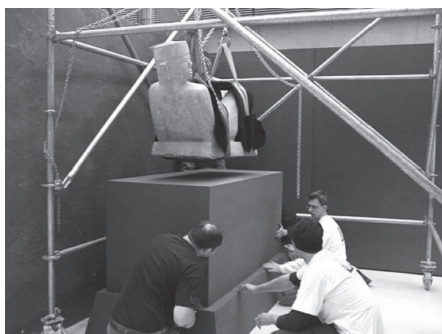
Figura 4. Montaje de piezas de gran formato con el apoyo de poleas, se observa protección en áreas de sujeción.

Para el movimiento de piezas de gran formato se requiere de un equipo especializado de herramienta de apoyo, como son poleas, grúas y palets. Las piezas deben protegerse y nunca estar en contacto directo con las cuerdas de sujeción (figura 4).

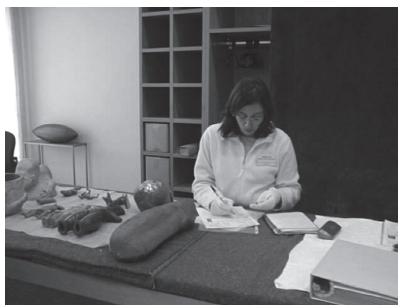
Figura 6. Revisión del estado de conservación de las piezas, con respecto a los reportes de condición.

El área de dictamen debe tener acceso restringido: nadie ajeno debe acercarse a la mesa de trabajo ni tocar nada. Las mesas para el dictamen deben ser seguras, con soportes rígidos y estables, y estar cubiertas con papel blanco, tela blanca de algodón o con tyvek para proteger las piezas que se coloquen en ellas. Es necesario contar con una mesa especial para colocar materiales,

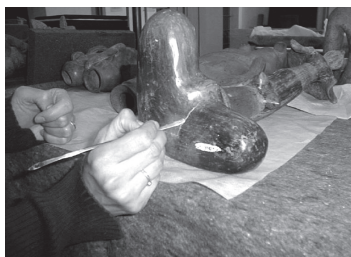
Figura 7. Tratamiento de conservación para dar estabilidad a la pieza.

Fue necesario realizar algunos tratamientos de conservación de las piezas que sufrieron alteraciones, con el fin de asegurar su estabilidad y hacer posible su ubicación en vitrina de exposición. Los tratamientos de conservación se practicaron bajo los criterios de mínima intervención, reversibilidad, compatibilidad y estabilidad de materiales empleados respecto de la pieza (figuras 7 y 8).

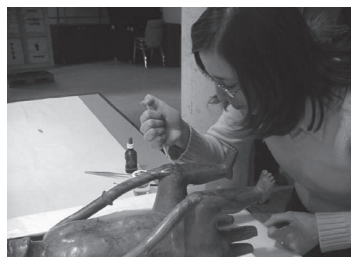
Figura 8. Inyección de fisuras para dar mayor estabilidad a la pieza.

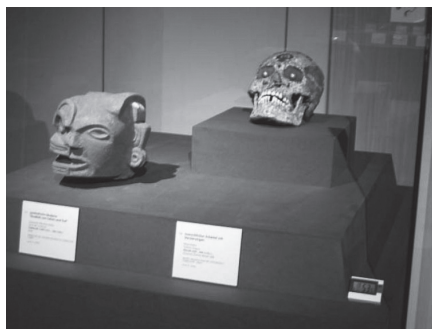
Figura 9. Piezas en el interior de una vitrina junto con un termohigrógrafo digital.

Un factor importante durante una exposición es el control medioambiental. Esto se debe a la susceptibilidad de las colecciones frente a las variaciones de humedad y temperatura, sobre todo si se dan de forma repentina. Durante esta exposición fue posible llevar a cabo el monitoreo de las condiciones medioambientales en sala, evaluar los resultados con el apoyo de estadística y relacionar esta información con el estado de conservación de las piezas, lo cual fue relevante para hacer el seguimiento del estado de conservación de la colección en las diferentes sedes.² (figura 9).

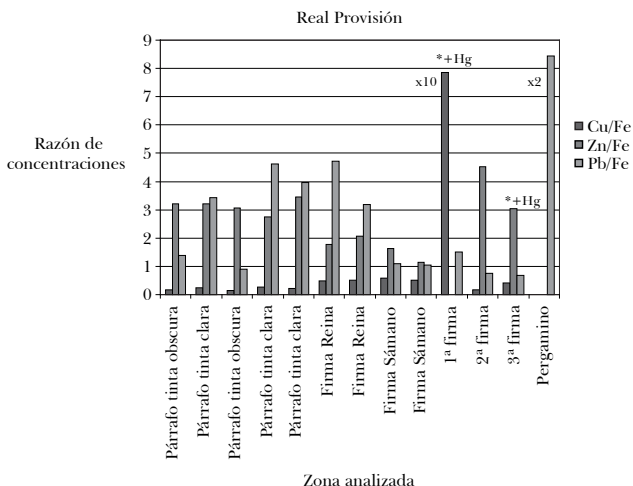
Gráfica 2. Razones de las concentraciones de cobre, zinc y plomo en tintas analizadas de la Real Provisión.
