COMPORTAMENTO SÍSMICO DE EDIFÍCIOS DE PEQUENO PORTE

Dissertação para obtenção do Grau de Mestre em
Engenharia Civil

Setembro de 2007

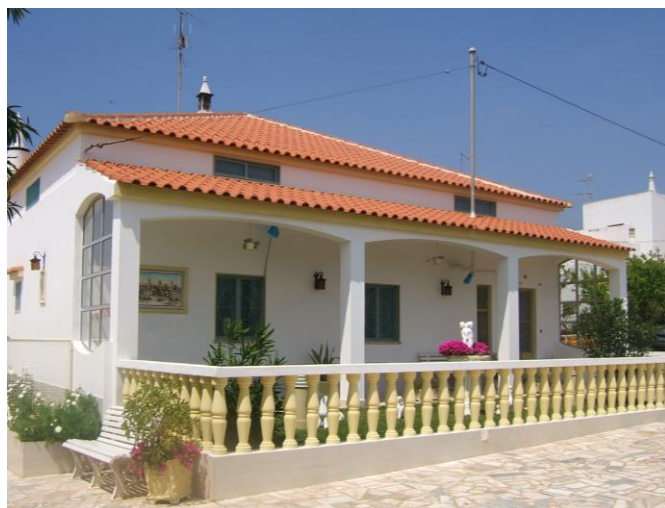
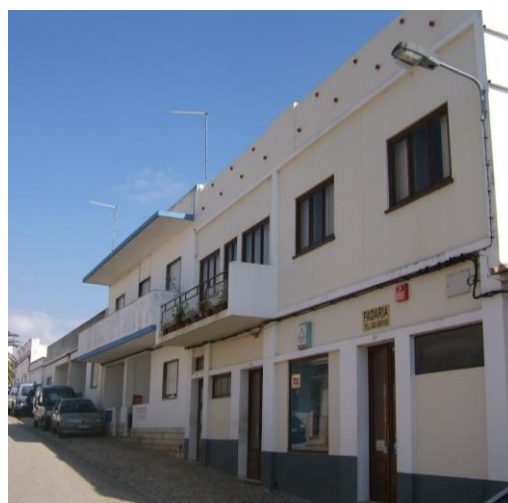
Figura 2.3. Construções de pequeno porte em ambiente rural.

Em ambiente rural, o tipo de construção existente em Portugal, no que se refere aos edifícios de pequeno porte, são moradias, constituídas geralmente por 2 pisos. Muitas delas são constituídas somente pelo piso térreo, enquanto outras dispõem de um piso térreo destinado à habitação, ou ao comércio ou para outro tipo de funcionalidades inerentes à actividade rural. Em zonas com uma densidade populacional maior, é frequente observarem-se edifícios agrupados, geralmente em linha, contrariamente ao que a própria definição de moradia sugere. Na Figura 2.3 podem observar-se exemplos de construção em ambiente rural.

Figura 2.3 a) Moradia

Figura 2.3 b) Edifícios agrupadas em linha

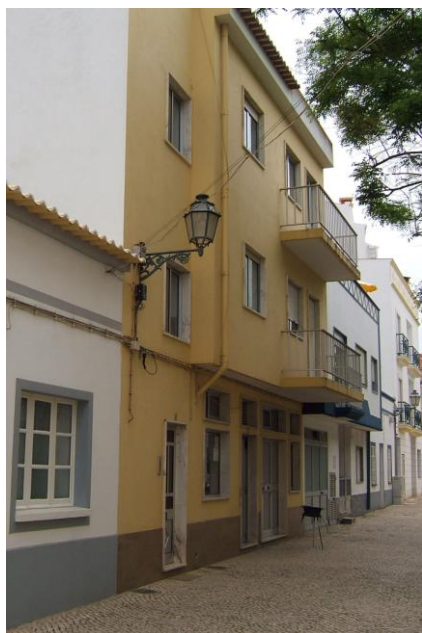
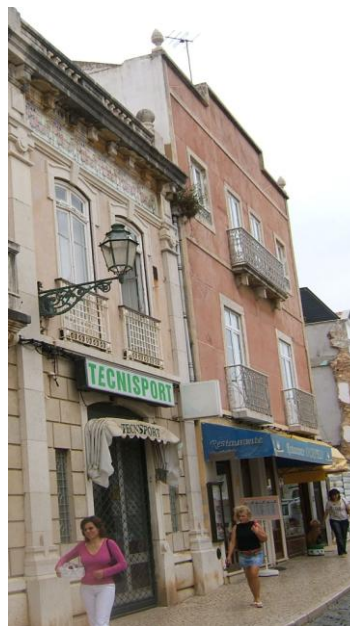
Figura 2.4. Construções de pequeno porte em ambiente urbano.

Nestes tecidos urbanos, estas construções encontram-se implantadas usualmente em quarteirão, ou em linha. Tal como nas construções rurais, o piso térreo também é destinado em algumas situações, para actividades comerciais, sendo os pisos superiores destinados à habitação, como se pode observar na Figura 2.4.

Figura 2.4 a) Implantação em linha

Figura 2.4 b) Piso térreo destinado ao comércio

A diferença de alturas entre edifícios vizinhos é uma descontinuidade correntemente observada, principalmente em zonas urbanas (Figura 2.4). Na Figura 3.10 a) observa-se que a zona mais alta tenderá a acumular os danos sísmicos, a não ser que tenham sido preconizadas medidas especiais para o seu reforço (Carvalho & Oliveira, 1983). Na Figura 3.10 b) ilustra-se uma situação em que existe uma grande transição de rigidez entre o piso térreo e o piso superior, pois o mesmo está apoiado somente em pilares e contém paredes de alvenaria. Nesta situação a estrutura sofrerá grandes danos caso seja solicitada pela acção sísmica, pois apesar de a estrutura vibrar em frequência baixa (originando esforços menores face a uma situação de frequência de vibração mais elevada), os pilares do piso térreo sofrerão deformações importantes, o que pode conduzir a efeitos de 2ª ordem importantes, atingindo porventura a rotura por instabilidade, chegando-se assim à destruição completa do edifício.

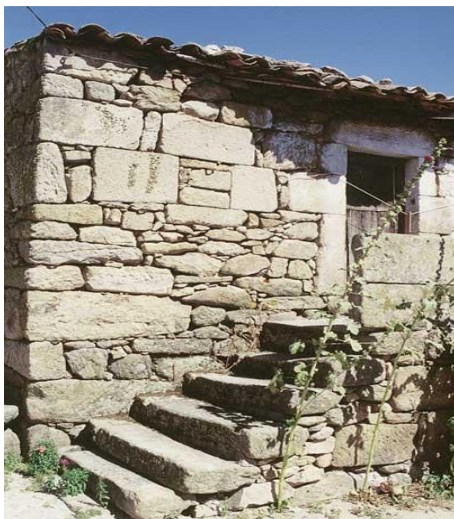
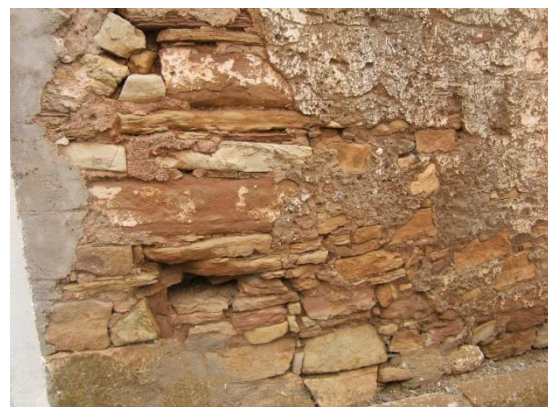
Figura 2.7. Soluções de paredes de alvenaria recorrendo a diferentes tipos de pedra.

As paredes resistentes são constituídas por alvenaria de pedra, podendo o seu tipo, qualidade, e técnica de aplicação variar muito consoante a localização geográfica da construção. No norte do país existe predominância dos granitos, na região de Lisboa dos calcários, nas ilhas dos basaltos, e na região sul do país existe uma variedade de rochas sedimentares, tais como, xistos, conglomerados e calcários. Na *Figura 2.7 a)* encontra-se uma parede de alvenaria de pedra típica da região norte do país, enquanto na *Figura 2.7 b)* uma parede de alvenaria da região do Algarve, onde se encontra uma grande variedade do tipo de pedra empregue.

Figura 2.7 a) Alvenaria de granito (região Norte)

Figura 2.7 b) Alvenaria de diversos tipos de pedra (Algarve)

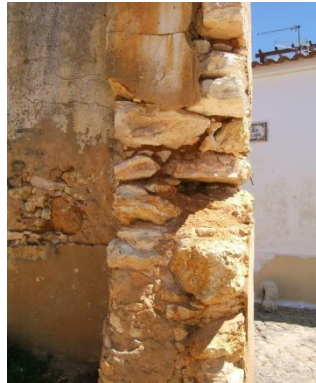
Figura 2.8. Alvenaria de pedra de duas folhas.

Existem também paredes de alvenaria de duas folhas ou “parede dobrada”, executada com pedras de comprimento ligeiramente superior a metade da espessura da parede, colocadas de forma a constituírem um *imbricado* de qualidade, sendo o enchimento das paredes feito com diversas espécies de reboco, tais como mistura de barro e cal sobre o qual é aplicada uma argamassa de cal e areia (Guedes & Oliveira, 1992).

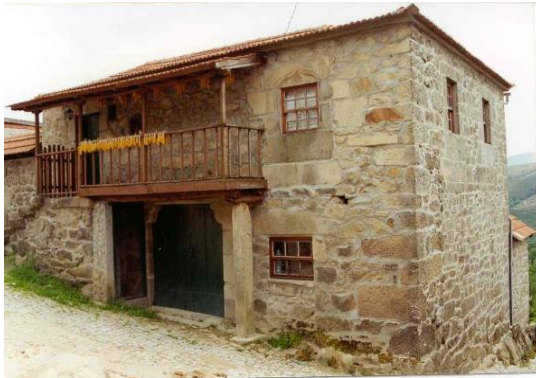
dispostas alternadamente nas duas direcções ortogonais e alinhadas à prumada da intersecção das faces exteriores das duas paredes (Guedes & Oliveira, 1992), como se pode observar na Figura 2.9. No caso de prédios contíguos, as ligações entre as duas paredes de fachada e a parede de meeira são executadas com travamento nas duas direcções e travamento nos 3 sentidos (Guedes & Oliveira, 1992).

Figura 2.9 a) Cunhal de uma moradia

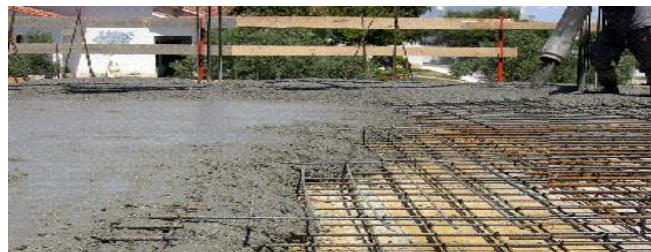
Figura 2.10. Betonagem de uma laje maciça.

Os pavimentos são constituídos por laje maciça de betão armado, sendo uma estrutura betonada *in-situ*. Nos edifícios de pequeno porte aqui retratados, as lajes descarregam directamente nas paredes resistentes. Na Figura 2.10, pode-se observar a betonagem de uma laje maciça de betão armado, que apresenta um comportamento bidireccional (laje armada nas duas direcções principais), situação corrente no tipo de edifícios em análise, devido à sua geometria e às condições de apoio.

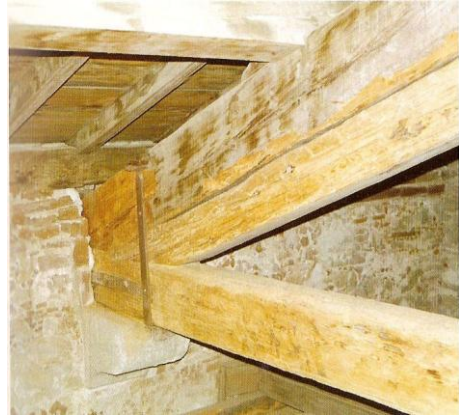
Figura 2.11 b)

- a) Esquema de uma estrutura de cobertura
- b) Pormenor de apoio de asna em mísula de pedra

Figura 2.11. Estrutura tipo de uma cobertura (Appleton, 2003).

Segundo o ponto 3.3.5 do presente trabalho, um aspecto primordial para o bom comportamento sísmico das coberturas de madeira, para além da sua própria estrutura executada de modo estruturalmente eficaz (Figura 2.11 a)), é a sua ligação às paredes. Para que se efective uma boa ligação aconselha-se a execução de uma viga de bordadura em betão armado ligando a cobertura à mesma, por intermédio de elementos metálicos, como se pode observar num corte esquemático apresentado na Figura 4.6.

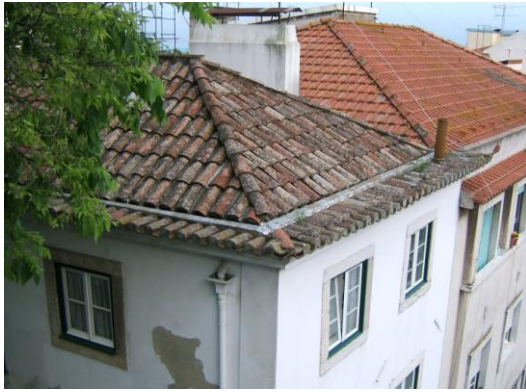
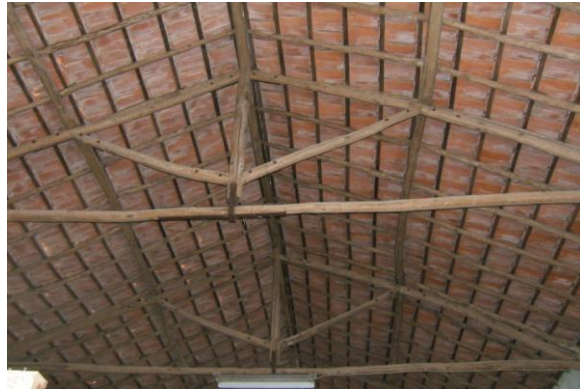
Figura 2.13. Coberturas constituídas por águas múltiplas.

Na Figura 2.11 e Figura 2.12 apresentam-se possíveis soluções estruturais para uma cobertura de madeira e na Figura 2.13 coberturas de águas múltiplas.

Figura 2.13 a) Solução de 4 águas

Figura 2.13 b) Solução de 2 águas

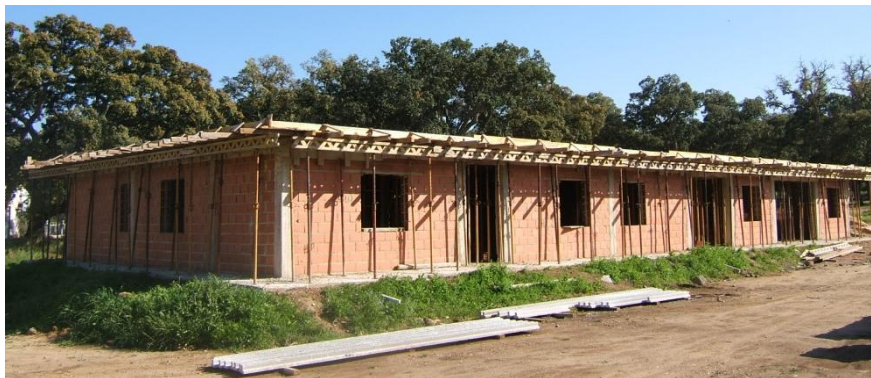
Figura 2.14. Moradia em construção, com estrutura de betão armado e laje de vigotas pré-tensionadas.

Na generalidade dos casos, existe uma diferença substancial em termos do encaminhamento das cargas, deste tipo de edifício em relação aos retratados em 2.3.3.1, pois enquanto nos anteriores os pavimentos descarregam as cargas directamente nas paredes que posteriormente descarregam nas fundações, nesta tipologia os pavimentos descarregam as cargas nas vigas, que posteriormente descarregam nos pilares, encaminhado as cargas para as fundações. No entanto, existem casos em que este tipo de edifícios poderão apresentar paredes resistentes.

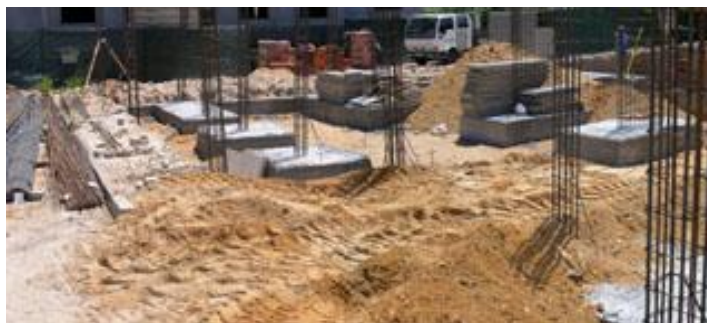
Figura 2.15. Fundações executadas através de sapatas isoladas.

As fundações deste tipo de edifícios são superficiais, pois as cargas transmitidas ao terreno são baixas, sendo exclusivamente transmitidas pela face inferior do elemento de fundação e a pequenas profundidades. As fundações são geralmente constituídas por sapatas isoladas de betão armado (Figura 2.15), podendo em alguns casos ser ligadas através de vigas de fundação, caso o terreno exiba condições variáveis, o que não é muito usual ocorrer em edifícios de pequeno porte, que normalmente exibem uma área de implantação reduzida. No caso de se optar por uma solução de paredes resistentes, pode-se recorrer a uma solução de sapatas contínuas.

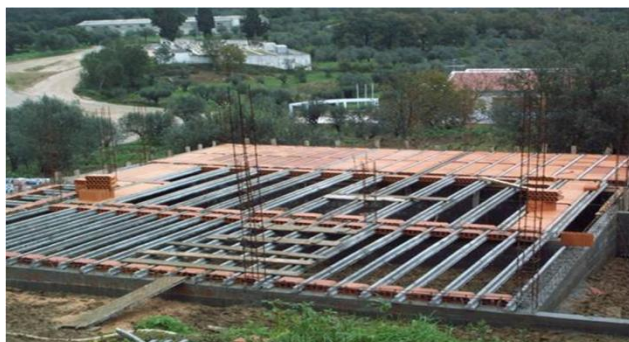
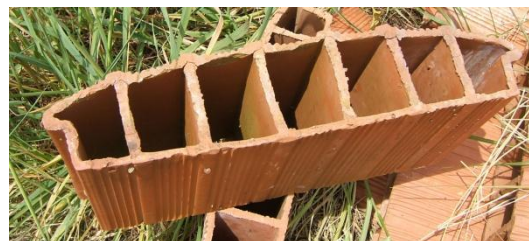
Figura 2.16. Laje de vigotas pré-tensionadas.

O campo de aplicação deste tipo de pavimento é principalmente nas moradias. O seu funcionamento é semelhante a uma laje maciça que contenha armadura resistente unidireccional, sendo de elevada importância que se assegure e mantenha a aderência entre o betão complementar e as vigotas. Na maioria dos casos, conjuntamente com o betão complementar, é colocada somente uma malha electrossoldada por cima das abobadilhas.

Este tipo de solução face à laje maciça permite uma redução do peso próprio, mas confere um pior comportamento em diversos aspectos, nomeadamente face a acções sísmicas, pois o seu contraventamento é menor. Um exemplo de aplicação e um esquema representativo deste tipo de solução podem ser observados na Figura 2.16.

Figura 2.16 a) Aplicação numa moradia

Figura 2.16 b) Abobadilha Cerâmica

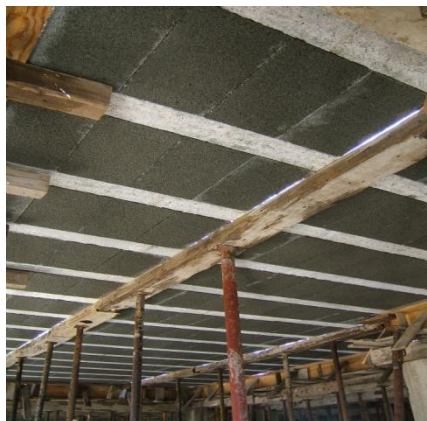
Neste tipo de solução de pavimento, para melhorar o seu contraventamento são executados tarugos afastados da ordem dos 2 m, que são zonas maciças de betão armado, transversais às vigotas, como se pode observar na Figura 2.17.

Figura 2.17. Execução de tarugos, numa solução de pavimento de laje de vigotas pré-tensionadas com blocos de betão leve.

adequado contraventamento recorrendo a tarugos (Figura 2.17). No caso de edifícios alongados, são necessárias maiores exigências de ductilidade para que este conceito se mantenha.

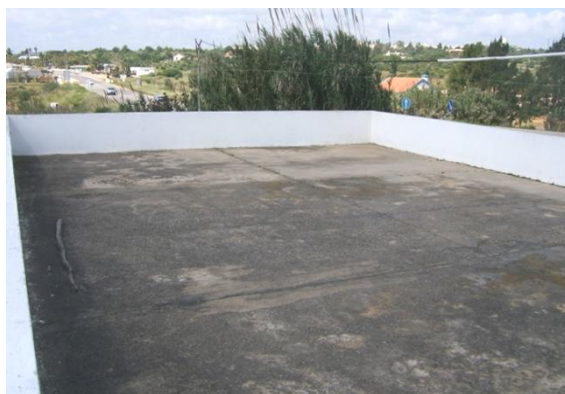
Figura 2.18. Cobertura executada em laje de terraço.

A cobertura deste tipo de solução construtiva pode ser constituída de forma semelhante à descrita em 2.3.3.1 e), sendo que em algumas construções mais recentes se utilizem ripas de betão armado, ou mesmo laje de vigotas pré-tensionadas (laje de esteira) onde as telhas assentam. Encontram-se, contudo, algumas soluções recorrendo a uma laje em terraço, como se pode observar na Figura 2.18, executadas com o mesmo tipo de solução referida no ponto anterior.

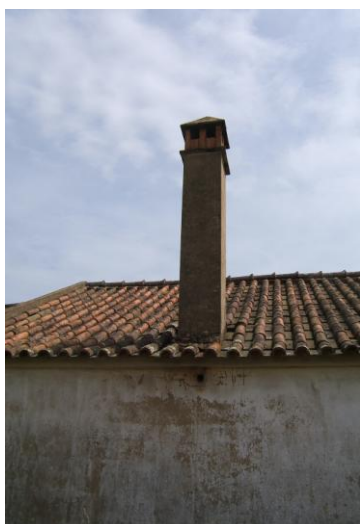
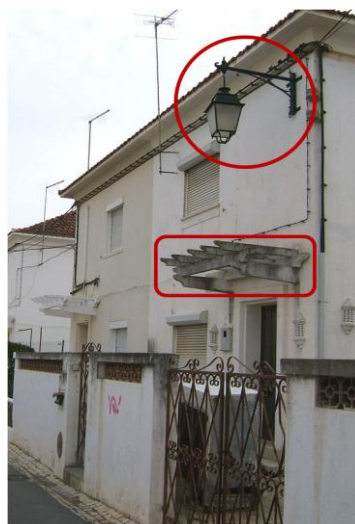
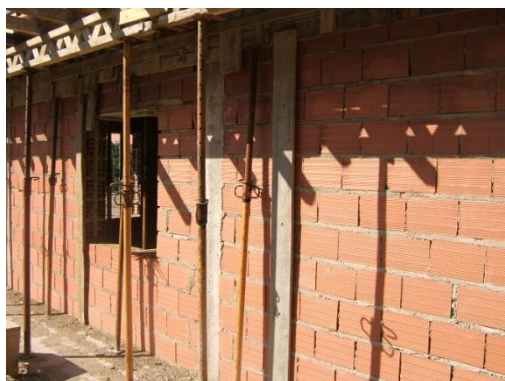
Figura 2.19. Exemplos de elementos não estruturais.

Os elementos não estruturais são elementos acessórios aos edifícios, tais como elementos salientes, paredes de alvenaria sem carácter resistente (normalmente alvenaria de tijolo como se visualiza na Figura 2.19 c)), mas que podem ter um contributo importante no comportamento sísmico do edifício. Elementos salientes de diversos portes podem ser observados na Figura 2.19 a) e na Figura 2.19 b).

Figura 2.19 a) Chaminé, Elemento saliente

Figura 2.19 b) Elementos salientes

Figura 2.19 c) Parede de alvenaria de tijolo.

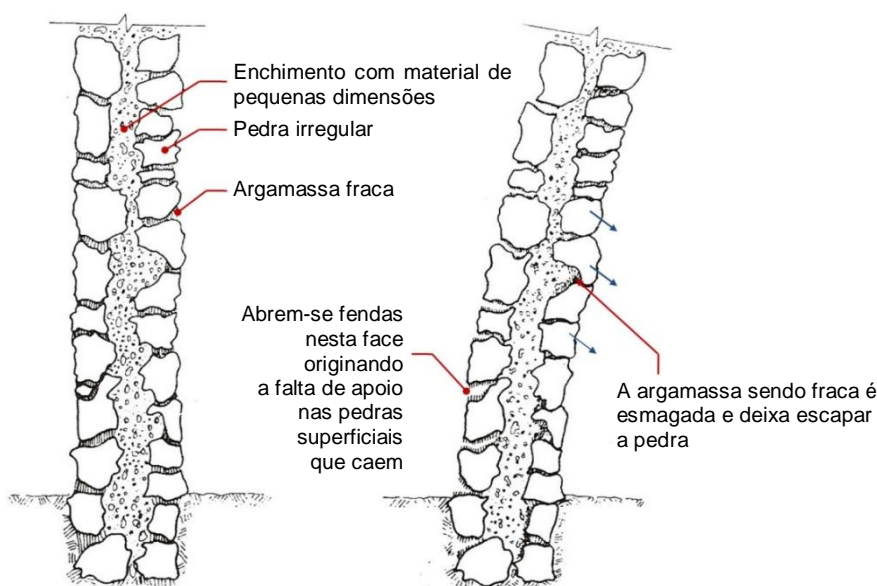
Figura 3.2. Parede de alvenaria seca ou de ligante fraco com pedra irregular, de duas folhas (Carvalho & Oliveira, 1983).

1. quanto mais arredondadas forem as pedras mais facilmente se desagregam;
2. o movimento oscilatório da parede para os dois lados devido ao sentido das forças variar rapidamente e diversas vezes durante a ocorrência de um sismo;
3. a existência de acelerações verticais agrava a possibilidade de desagregação, pois atenua o efeito estabilizador das forças de compressão; e
4. a possível fractura de pedras que não sejam de boa qualidade.

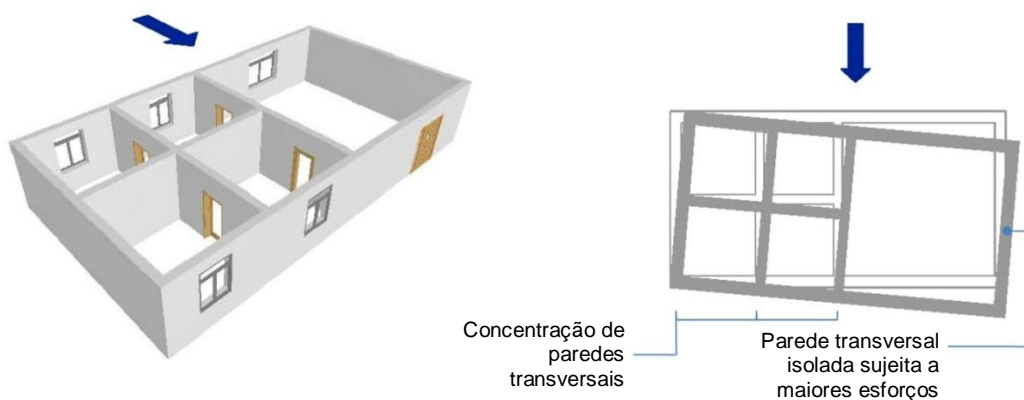
Na Figura 3.9, apresentam-se alguns exemplos de configurações em planta de construções de pequeno porte com vários tipos de irregularidades esquematizando-se o seu comportamento face à acção sísmica.

Na Figura 3.9 a) pode observar-se a assimetria introduzida na construção pela introdução de forma diferenciada de aberturas, o que provocará uma torção do edifício face a actuação de forças longitudinais provocadas pela acção sísmica, acentuando os danos na parede que possui aberturas. Uma assimetria em planta introduzida por uma concentração de paredes transversais na extremidade de um edifício está esquematizada na Figura 3.9 b), situação que provoca uma torção da construção face a actuação de forças transversais devidas ao sismo e que implica uma concentração de esforços na parede de topo mais isolada. Na Figura 3.9 c) a irregularidade resulta de uma planta em L, com as suas alas com diferenças de rigidez, o que provocará uma concentração de danos na zona de ligação das alas devido à grande diferença de rigidez das duas zonas do edifício, desenvolvendo-se nessa zona deslocamentos diferenciais que originam concentrações de esforços (no caso da esquema da figura em questão o desencontro entre paredes ainda agravará mais o efeito descrito). (Carvalho & Oliveira, 1983)

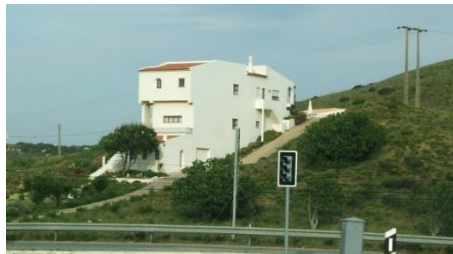
Figura 4.1. Implantação de uma construção numa encosta, situação a evitar.

As construções devem ser implantadas de preferência em terreno aproximadamente plano, afastadas de declives pronunciados, pois esta última implantação propicia a tendência para a torção do edifício, derivada da maior rigidez dos pilares mais curtos e do agravamento do esforço de corte nos mesmos. Um exemplo de uma má implantação de um edifício pode ser observado na Figura 4.1.

Na situação em que não seja possível a implantação da construção em terreno plano, o mesmo deve ser regularizado de modo a permitir a implementação de uma plataforma horizontal, de preferência por escavação (Carvalho & Oliveira, 1983), pois o comportamento do solo em aterro é mau perante uma acção sísmica porque sofre compactação, o que pode originar problemas de derrocada.

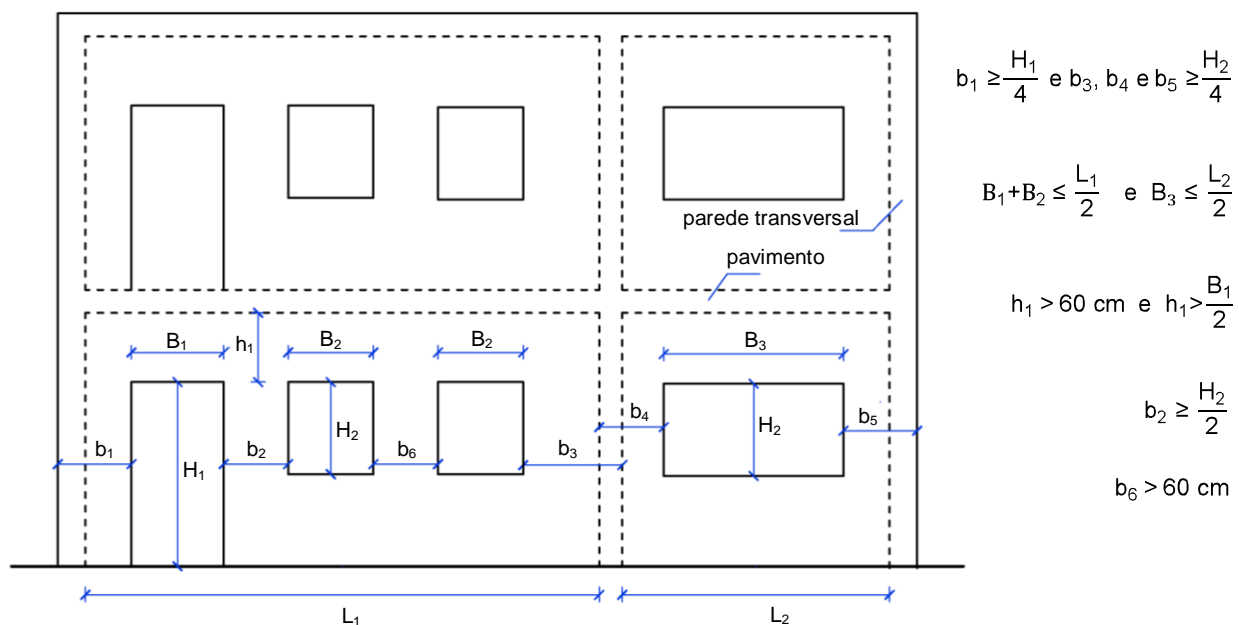
Figura 4.2. Regras para a localização de aberturas em paredes (adaptado de Carvalho & Oliveira, 1983).

As aberturas existentes numa parede podem reduzir substancialmente a sua resistência e rigidez. Para que essa redução seja restringida e de modo a manter a regularidade de construção, a configuração das aberturas deve obedecer às seguintes regras (Carvalho & Oliveira, 1983; City University, 2007): (a) as aberturas devem localizar-se longe de zonas da parede de suporte de pavimentos ou da cobertura; (b) devem localizar-se, se possível, nas paredes menos esforçadas; (c) ser distribuídas regularmente pelas paredes exteriores sem que haja zonas muito “abertas” nem zonas muito “fechadas”, devendo dispor-se simetricamente em planta; (d) as aberturas em mais de um piso devem ser alinhadas verticalmente; e (e) não devem interromper-se vigas de contorno. Na Figura 4.2 ilustra-se a aplicação de regras que devem obedecer as aberturas nas paredes exteriores.

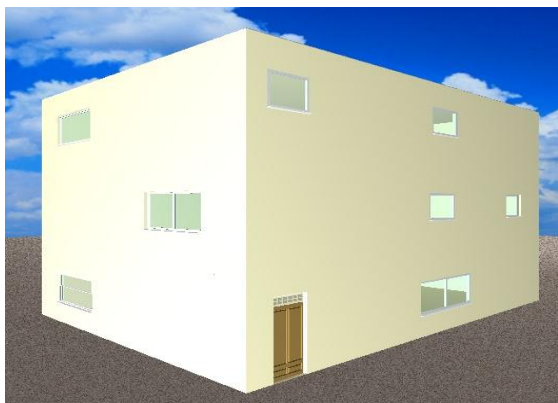
Figura 6.2 a) Vista poente

Na Figura 6.2 apresenta-se um esquema da construção, podendo-se observar a localização das aberturas.

Figura 6.2. Esquema da construção.

Foram colocados contraventamentos metálicos entre alinhamentos de pilares que não apresentassem aberturas (Figura 6.2) de modo a interferir o menos possível com a arquitectura existente, pois a sua introdução impede a existência de uma abertura. Desta forma a simetria na colocação dos contraventamentos não foi cumprida, sendo os pilares dos alinhamentos 4, 7 e 12 os únicos que não são instalados contraventamentos.

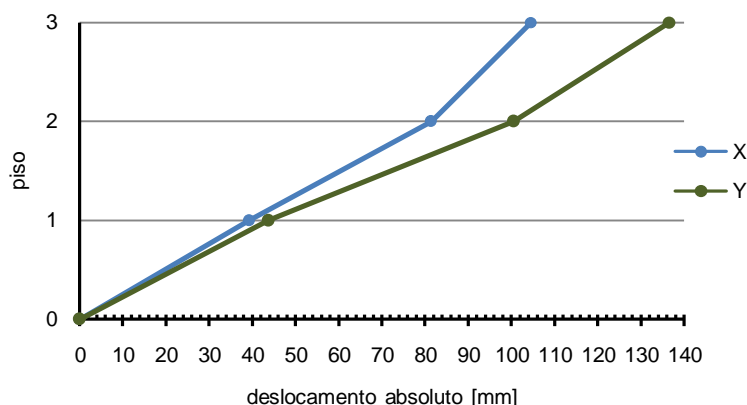
Figura 6.4. Deslocamentos absolutos segundo as direcções X e Y, para o alinhamento 13 (estrutura existente).

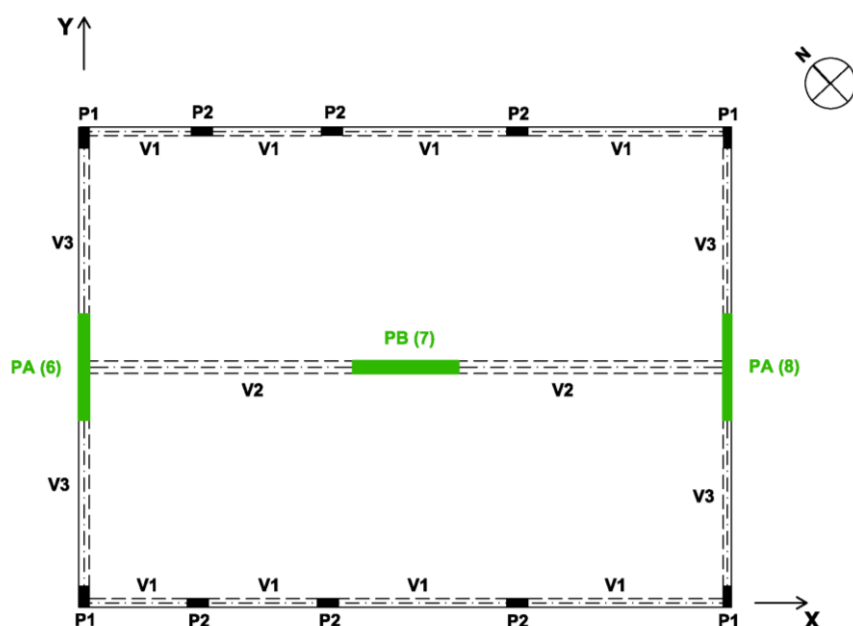
Figura 6.8. Planta estrutural do edifício reforçado com recurso a introdução de elementos resistentes de betão armado.

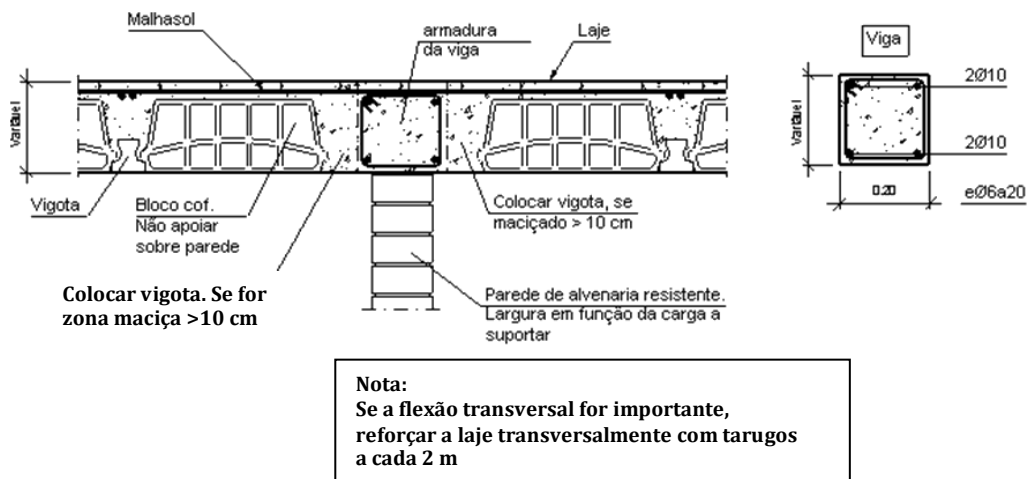
B3. Extremo do vão sobre viga
