Informe Final Propuesta Técnica delimitación del Humedal de Mantagua e identificación de áreas prioritarias a restaurar en la cuenca asociada (Piloto Región de Valparaíso)

Proyecto GEFSEC ID: 9766 “Promoviendo la conservación y el manejo sostenible de los humedales costeros y sus cuencas aportantes, a través de la mejora en la gestión y planificación de los ecosistemas de borde costero de la zona centro sur de Chile, hotspot de biodiversidad”

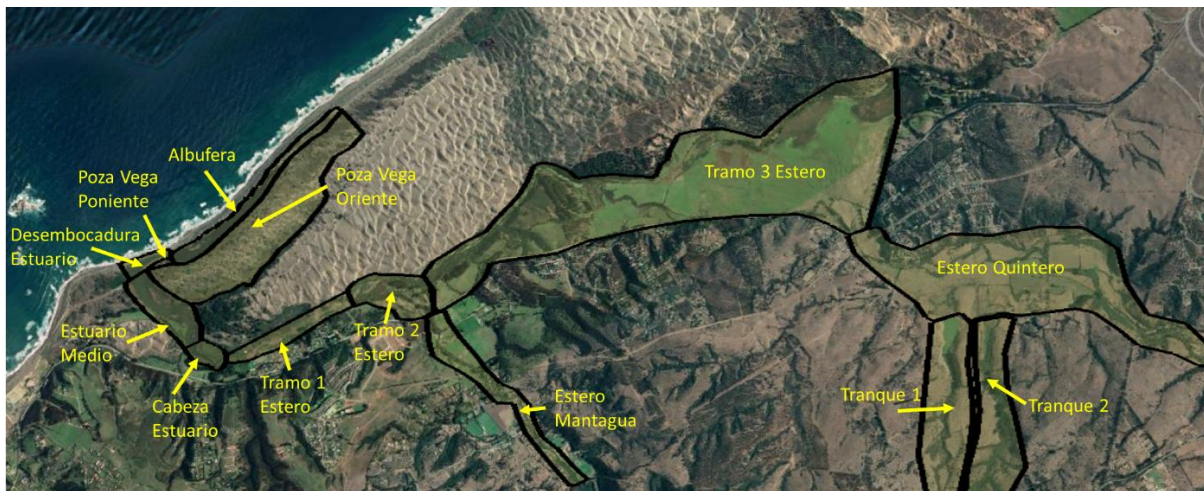
Figura 1. Cuerpos de agua principales de la subcuenca del Humedal de Mantagua.
Fuente: Elaboración propia.

Para el cumplimiento de esta actividad, se revisó el catastro de humedales elaborado por la consultora Edáfica (2020). En base a los polígonos identificados en dicho catastro y las correcciones realizadas por la verificación en terreno en esta consultoría, se reconocen 13 cuerpos de agua cuya naturaleza y dinámica los diferencia (Figura 1): 1) Albufera, 2) Poza Vega Poniente, 3) Poza Vega Oriente, 4) Desembocadura Estuario, 5) Estuario Medio, 6) Cabeza Estuario, 7) Estero Tramo 1, 8) Estero Tramo 2, 9) Estero Mantagua, 10) Estero Tramo 3, 11) Estero Quintero, 12) Tranque 1, y 13) Tranque 2. Estos polígonos abarcan desde la confluencia de los esteros Quintero y Mantagua hasta la albufera, abarcando una superficie de 738 hectáreas. Estos polígonos se clasifican en 3 categorías que se describen a continuación.

En la Figura 13 se grafica la delimitación de humedales realizada en el inventario de humedales y se superpone la capa de análisis realizada en este estudio (Figura 1).

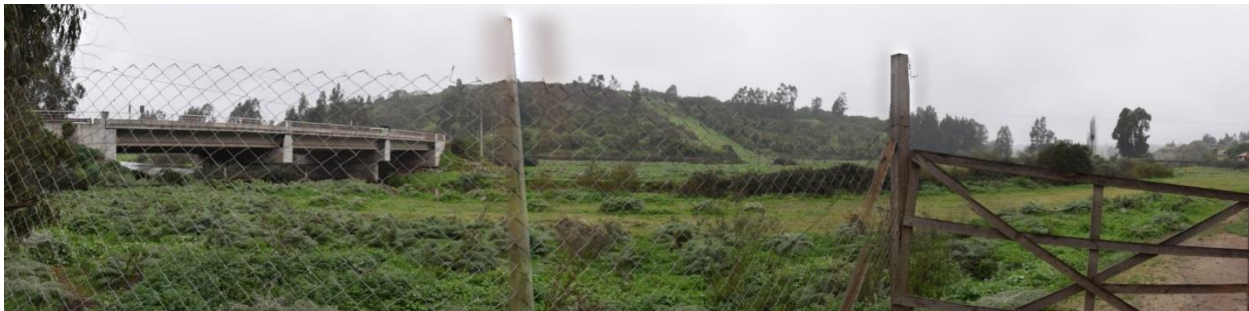
Figura 2. estero Quintero en el sector Santa Julia. Fotografía tomada en septiembre 2020.

Corresponde a un polígono de 271 hectáreas que se extiende desde las vegas donde se infiltra el estero Quintero (a la altura del puente Santa Julia, por el norte, Figura 2) hasta la cabeza del estuario. En la parte superior de este polígono se incluyen como humedales un sector de vegas estacionales donde desemboca el estero Quintero y que mayoritariamente se ocupa como zona de pastoreo para el ganado. En este sector del estero Quintero se emplaza un pozo de la infraestructura del programa de Agua Potable Rural (APR). También en las inmediaciones, al interior del Fundo Quintero existen dos tranques de gran tamaño que alteran los aportes de agua al estero Quintero (Figura 3).

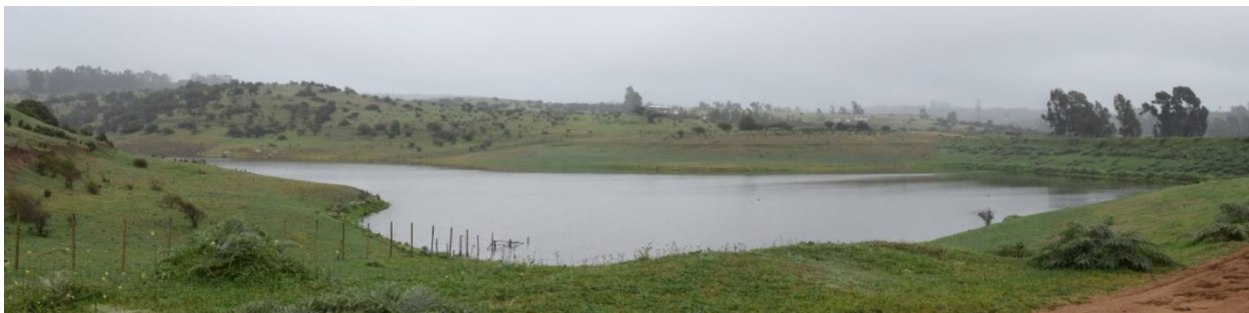
Figura 3. Tranque 1 Interior Fundo Quintero. Fotografía tomada en septiembre 2020.

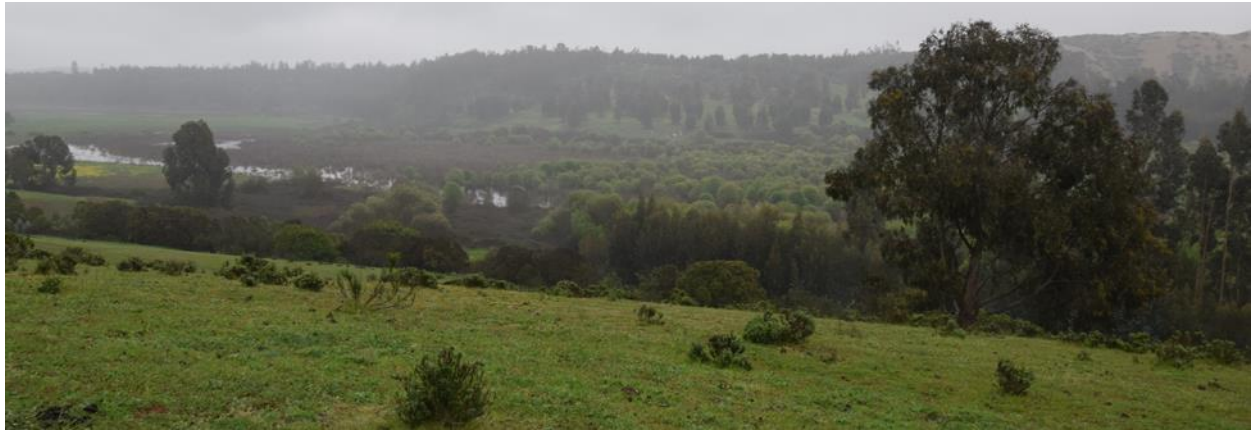
Figura 4. Sector estero tramo 3. Sector Santa Julia. Fotografía tomada en septiembre 2020.

Siguiendo su curso, el estero Quintero se encuentra con el campo dunar de Ritoque. Posiblemente el desplazamiento del campo dunar alteró el curso del estero, el cuál actualmente corre paralelo a la costa en sentido norte – sur. En el sector es posible apreciar una amplia vega de 320 hectáreas, que en época invernal se encuentra frecuentemente anegada (Figura 4).

En este sector predominan comunidades vegetales dominadas por cardo (*Cynara cardunculus*) y se ha observado en terreno la presencia de pequeños cuerpos de agua perennes. Hacia el sector sur de las vegas se reconoce el afloramiento del estero Quintero junto con la vegetación asociada a esta ribera, la cual también se utiliza como terreno agrícola.

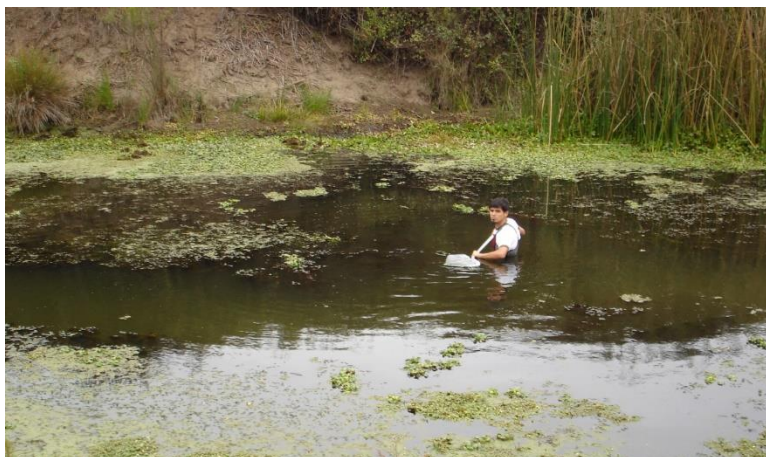
Figura 5. Vista sector tramo 2 estero (entorno confluencia esteros Mantagua y Quintero). Fuente: Bustos & Valencia (2006).

Desde el límite sur de la vega, siguiendo el curso del estero (Tramo 2, Figura 5) e incorporando el Estero Mantagua (Figura 6), se reconoce un área de 42 hectáreas con presencia de vegetación ribereña como parte del humedal, sin embargo, a partir del reconocimiento de los usos de suelo del área junto con el análisis de los cuerpos de agua, se identifican sectores delimitados por la consultora Edáfica como humedal, que en realidad pertenecen a vegetación mixta y no es posible señalar que hayan sido inundados.

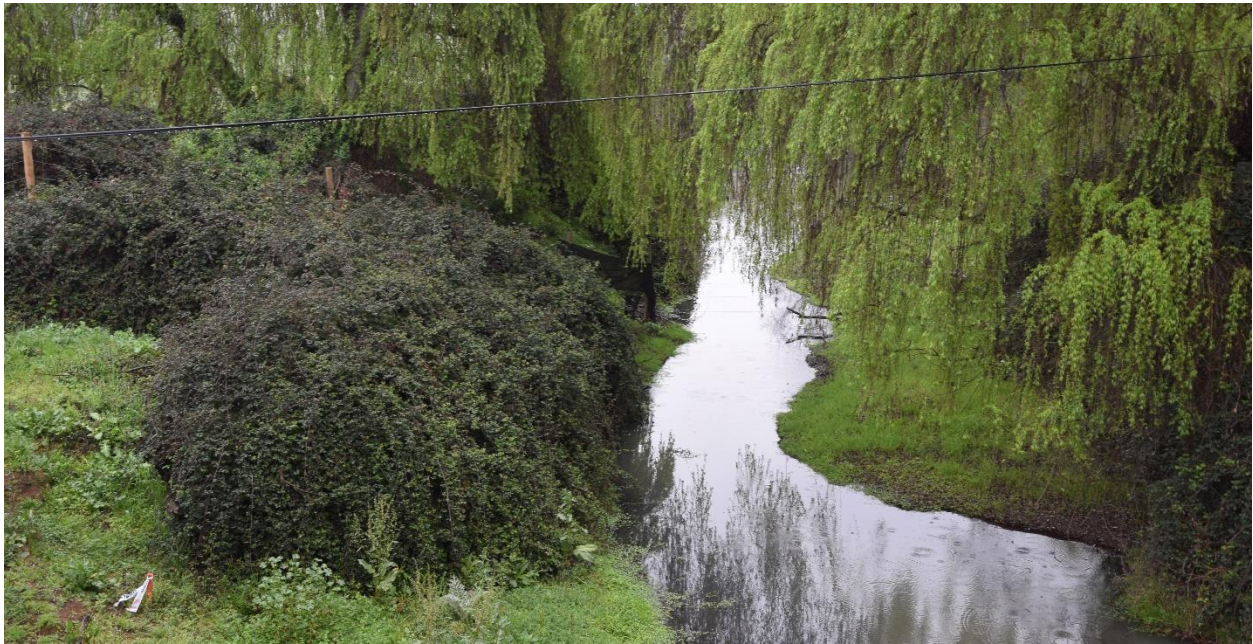
Figura 6. Estero Mantagua. Fotografía tomada en septiembre 2020.

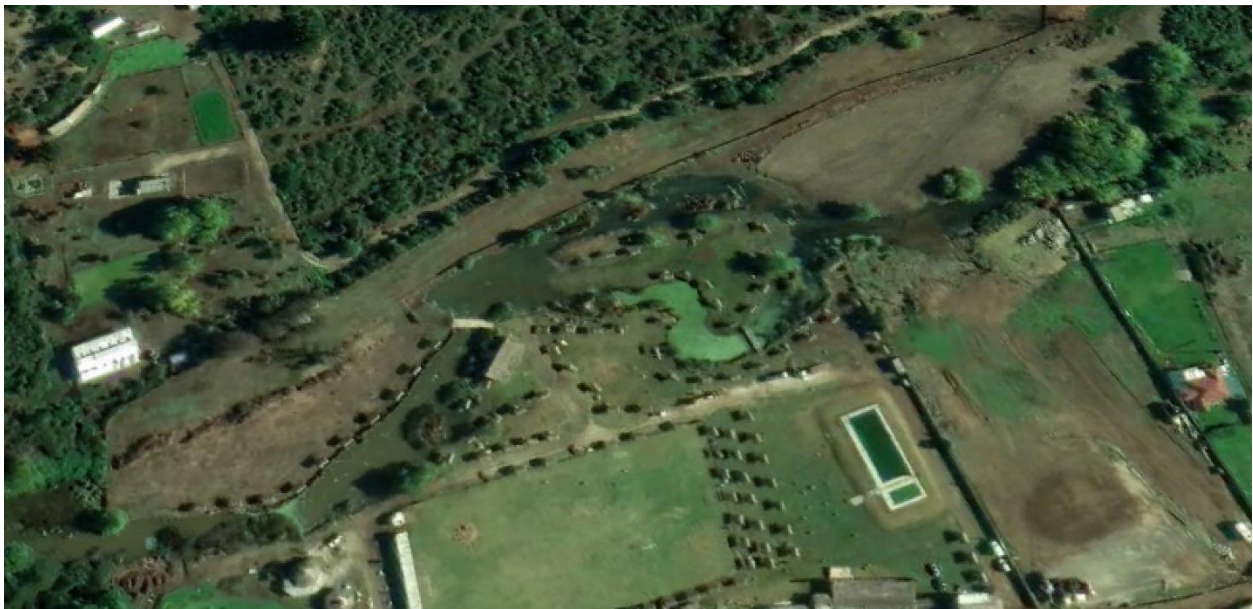
Figura 7. Vista área tramo 1. Fuente: Google Earth.

Posteriormente se encuentra el Tramo 1 correspondiente a un área de 30 hectáreas, comprendido entre la cabeza del estuario y la confluencia entre los esteros Quintero y Mantagua. Este sector es altamente intervenido por la actividad turística, existiendo piscinas e intervenciones de todo tipo en su ribera (Figura 7).

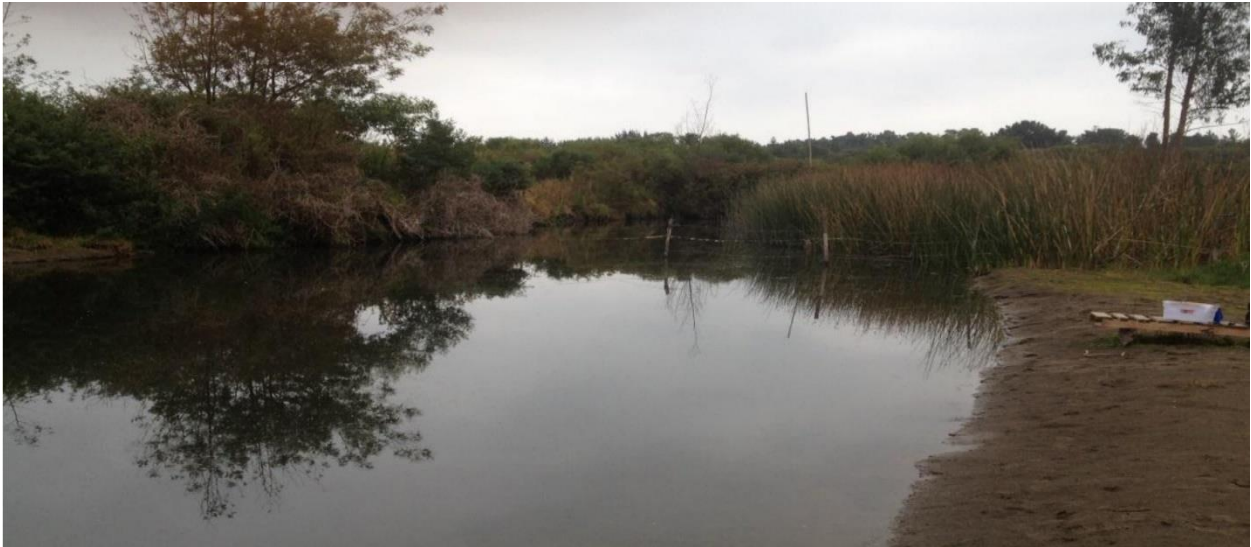
Figura 8. Vista del sector cabeza del estuario en el embarcadero de kayaks. Fuente: Barraza & Ponce (2014).

concordante con la máxima área de inundación y comprende el espejo de agua, marismas y formaciones vegetacionales de pantano de totora. Sin embargo, no incorpora correctamente el sector de la playa, toda vez que el estuario se conecta estacionalmente con el mar, y mantiene comunicación por sobrepaso de oleaje en el intermareal. La cabeza del estuario es el sector donde la influencia marina desaparece y el cuerpo de agua es principalmente afectado por el caudal del estero que lo alimenta. Este sector parece encontrarse ubicado a los pies del recinto La Posada del Parque, en la zona que sirve de vía de acceso de la actividad de los kayaks (Figura 8).

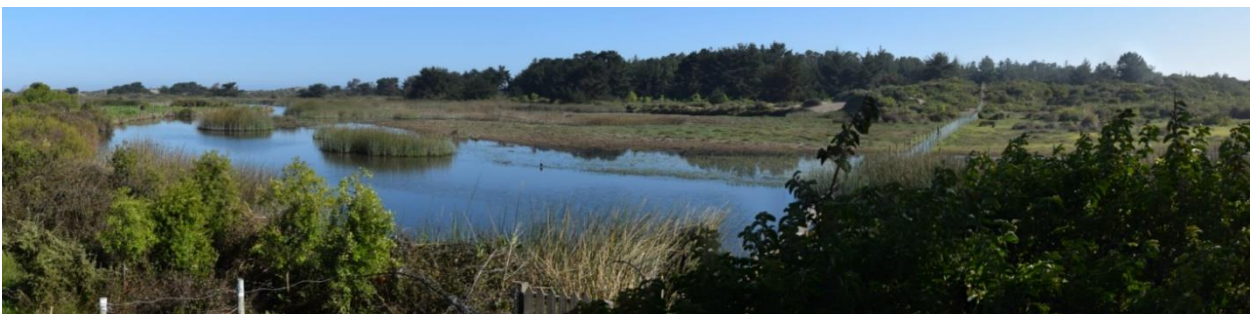
Figura 9. Vista parcial del estuario medio de Mantagua a la altura del Puente peatonal. Fotografía tomada en octubre de 2020.

En el curso medio del estuario corresponde al tramo comprendido aguas arriba de la desembocadura y donde todavía es posible encontrar influencia marina. Siendo posible detectar variaciones centimétricas de marea y salinidad que revela el aporte de aguas marinas (Figura 9). En este lugar se reconocen las formaciones de pradera húmeda, marismas y pantano de totora como parte del humedal, además de una extensa área correspondiente a una explanada usada como cancha de fútbol que se encuentra en el terreno de la Corporación Amereida. En el pasado esta explanada parece haber formado parte del estuario y haber sido rellenada posteriormente, pero no se han encontrado antecedentes que respalden esta hipótesis. Por la ribera norte, se incorpora un sector de vega que se extiende en forma lineal hacia el norte junto con un área donde predomina el junquillo hacia el oeste.

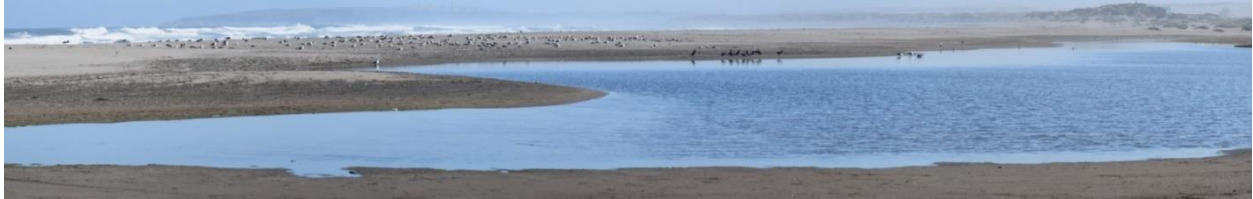
Figura 10. Vista parcial de la desembocadura del estuario Mantagua durante octubre 2020.

La desembocadura del estuario o boca es el tramo que se encuentra sobre la playa inmediata. Arbitrariamente se utiliza como referencia de corte la línea ferroviaria para poder realizar comparaciones de su evolución en el tiempo. Esta desembocadura tiene una barra de arena que puede separar completamente al estuario del mar o conectarse parcialmente. Debido a la inexistencia de dunas en el sector, el mar también puede hacer ingresos durante pleamares, especialmente en sicigias, y/o por sobrepasos durante marejadas. Debido al volumen de agua del estuario, durante la época invernal, la desembocadura puede conectarse con la Albufera (Figura 10).

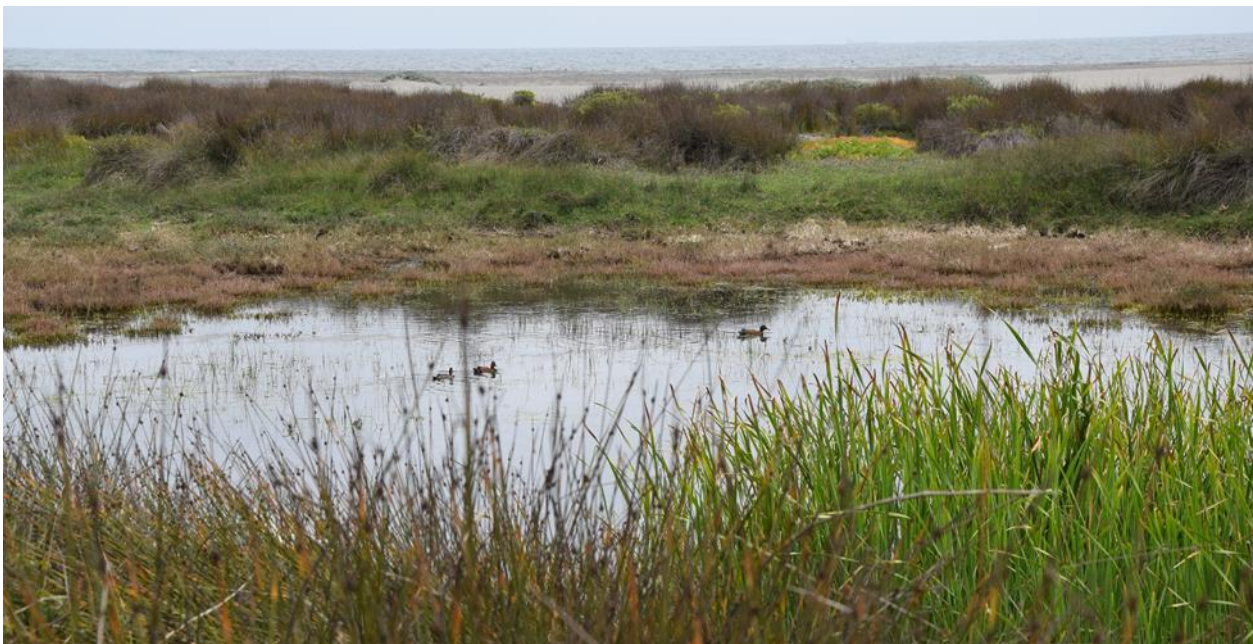
Figura 11. Ejemplo de una poza de la vega poniente. Fotografía tomada en octubre de 2020.

En la depresión más baja existente entre las dunas costeras y el campo dunar de Ritoque, se conforma una vega que se encuentra segmentada por la línea ferroviaria. Esta vega es alimentada directamente por precipitaciones, crecidas del estuario y posiblemente afloramientos de acuíferos. Por esta razón, especialmente en época invernal es posible detectar pozas estacionales o anegaciones bastante importantes en este sector (Figura 11).

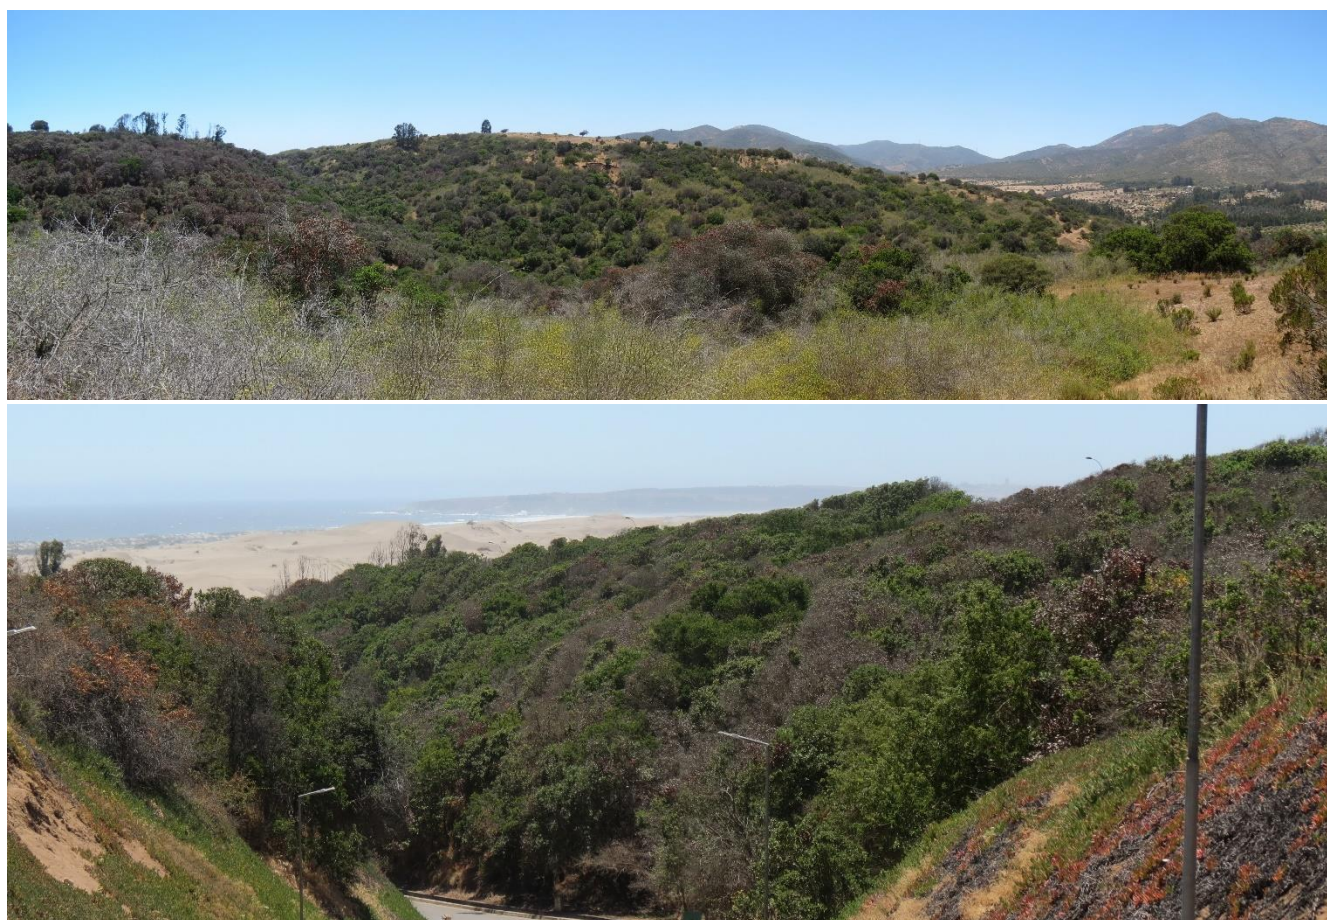
Figura 20. Quebradas con presencia de bosque esclerófilo identificadas en el área de estudio. Fuente: Elaboración propia.

Quebradas: Las quebradas presentes en el sector son las primeras en recibir la influencia de la humedad del mar, por lo que este tipo de sistemas, por su vegetación y encajonamiento, son verdaderos refugios de la avifauna nativa de Chile central (Figura 20). En este sentido, hay que entender al ecosistema de

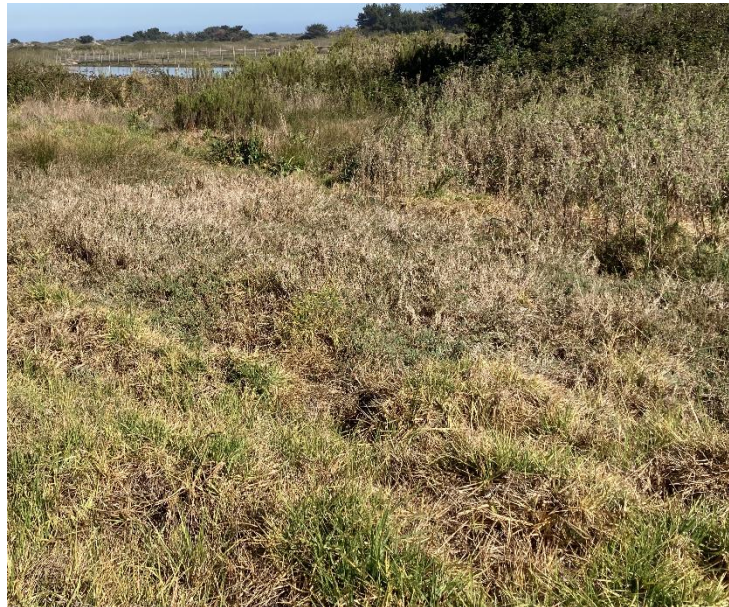
Figura 25. Parche Mirador. Octubre 2020.

Esta zona actualmente presenta una cobertura muy diversa de plantas dominadas fundamentalmente por pastos y especies agronómicas introducidas (Figura 25). En el suelo se observan signos de inundación por efecto de las lluvias (no de la napa freática del humedal) y de desecación posterior y marcas de pisoteo por tránsito de personas que se dirigen ya sea al mirador o al Puente que cruza el estero (de hecho, hay un sendero rústico de madera construido para facilitar el tránsito durante la inundación del área). Por lo anterior consideramos que esta zona ha sido altamente intervenida.

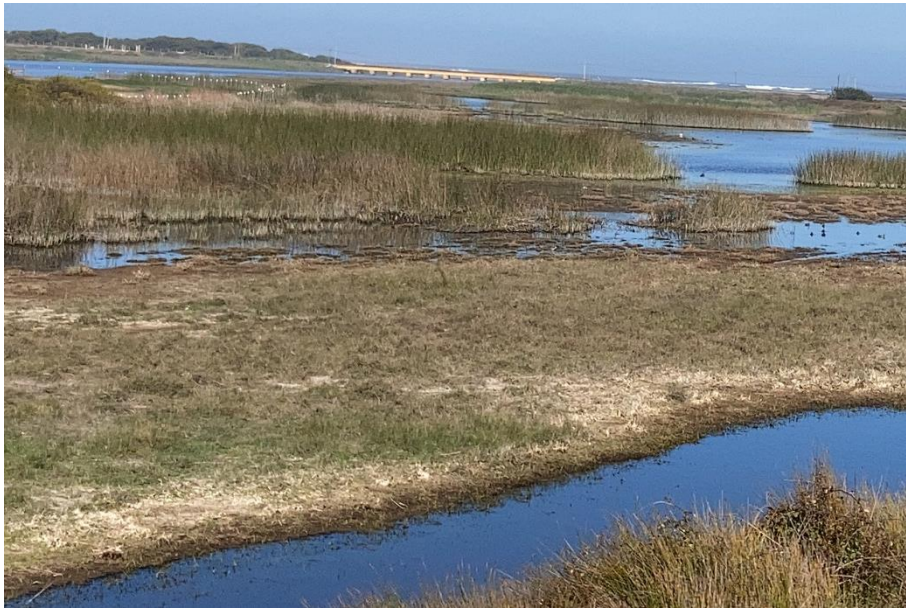
Figura 26. Vista Parche Puente sur. Octubre 2020.

Esta zona presenta una marisma típica de la zona costera central de Chile, cuya laguna costera presenta una salinidad baja (menor a 20 ppm). En dichas condiciones dominan las especies *Typha domingensis* en la parte más húmeda (inundada) y por *Schoenoplectus californicus* y *Sarcocornia neei* en la zona más seca y alta de la marisma (Figura 26).

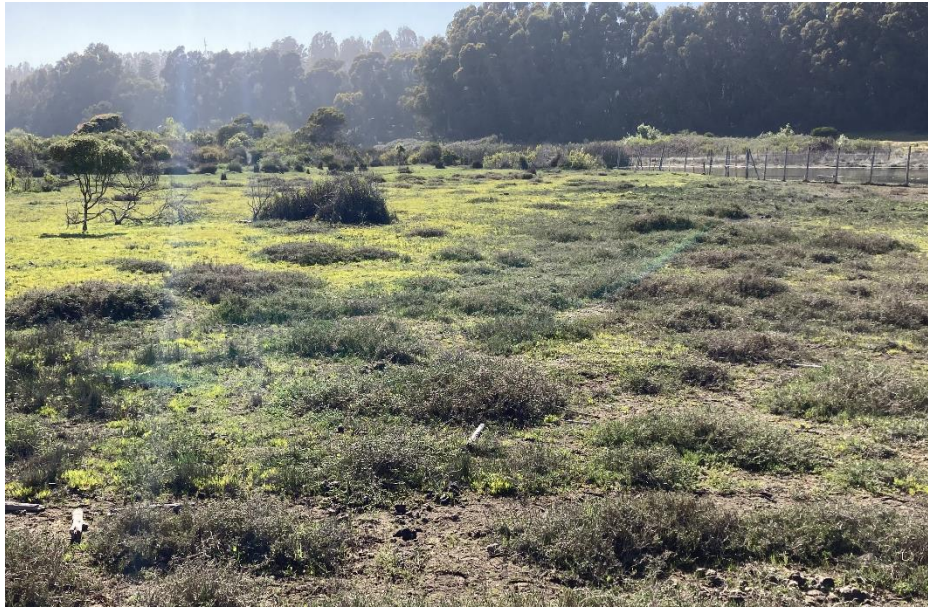
Figura 27. Vista parche Kayaks. Octubre 2020.

Corresponde a una marisma muy afectada por el pastoreo en las que aún permanecen, aunque muy consumidas, ejemplares de: *Schoenoplectus mucronatus*, *Juncus balticus* y *Sarcocornia neei* (Figura 27).

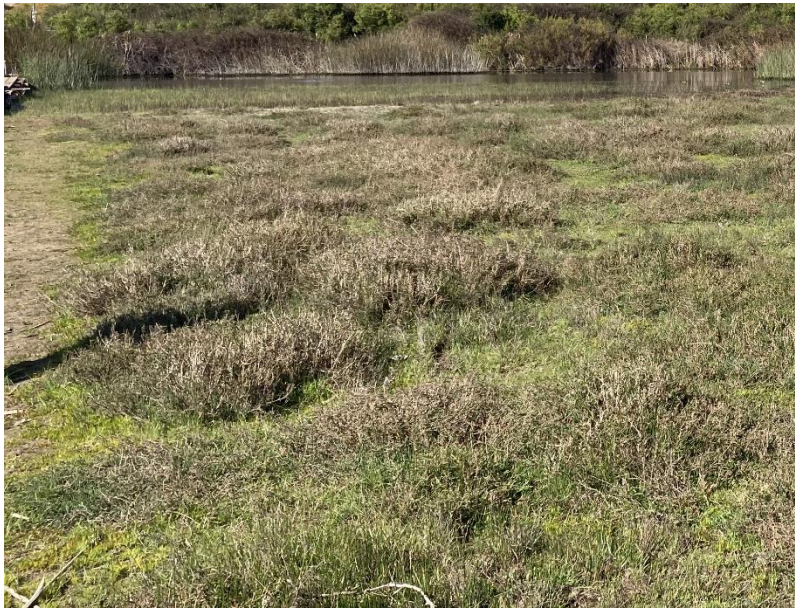
Figura 28. Vista Parche Puente norte. Octubre 2020.

Esta zona es muy similar a la anterior, con la diferencia de que la presión de consumo, gracias a una reja que las separa, es mucho menor y por lo tanto presenta las mismas especies de la zona anterior, pero en mayores coberturas y biomásas (Figura 28).

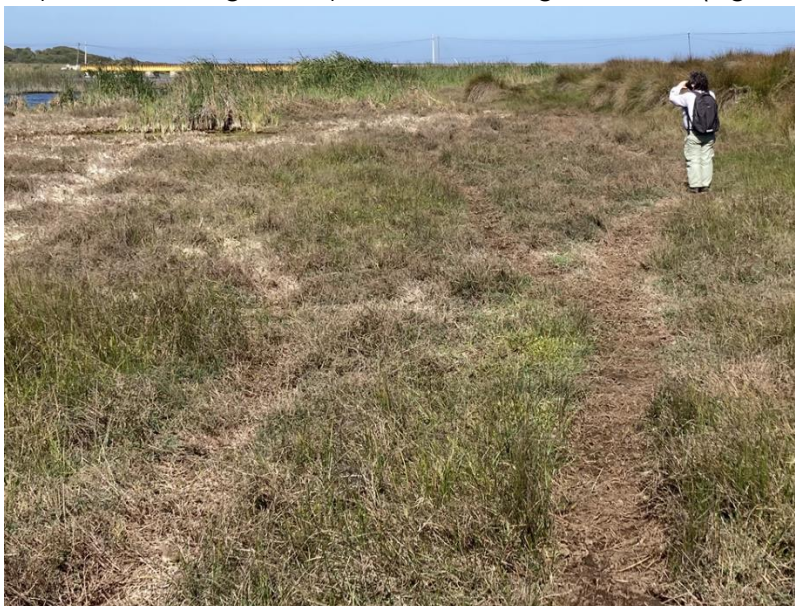
Figura 29. Vista Parche Desembocadura. Octubre 2020.

Esta zona corresponde a una marisma muy similar a la de Corporación Amereida y Puente Sur dando cuenta también de un pasado homogéneo que se ha ido fragmentando (Figura 29).

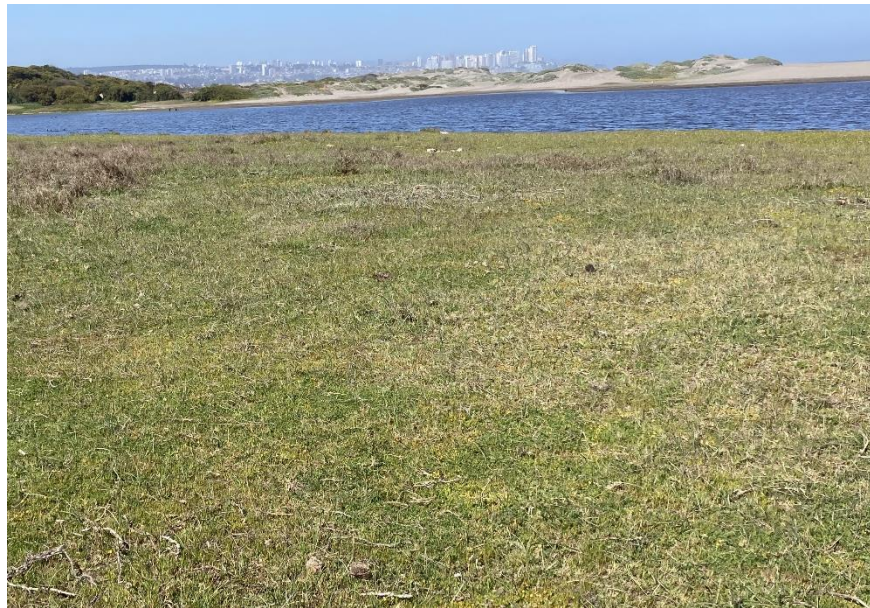
Figura 30. Vista parche Vega Duna, Octubre 2020.

Esta es la zona se encuentra en el borde interior de la laguna costera y si bien es muy similar en la composición y especies a la zona anterior, claramente ha sido muy perturbada por acción de la marea presentando a muy bajas biomásas de las especies.

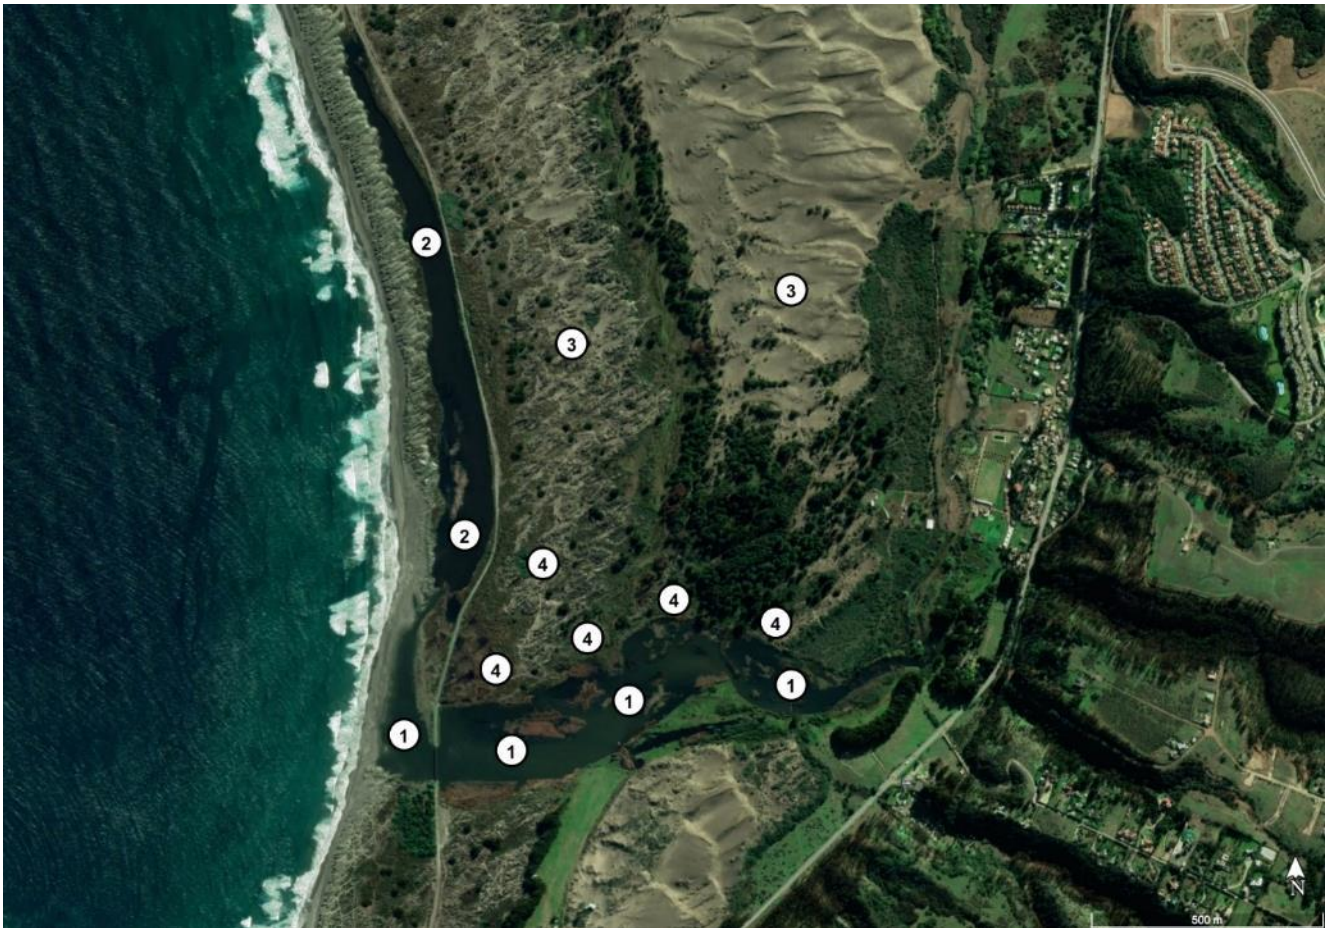
Figura 31. Área de estudio del componente Entomofauna. (1) Laguna de Mantagua; (2) Laguna Albufera; (3) Campo dunar de Ritoque; (4) área de muestreo. Fuente: Elaboración propia sobre la base de imagen satelital Google Earth Pro ® versión 7.3.3.

En la Figura 31 se observa el área de estudio, dando énfasis al muestreo de entomofauna en las comunidades vegetales dunarias del borde norte de la laguna y parte del campo dunar aledaño.

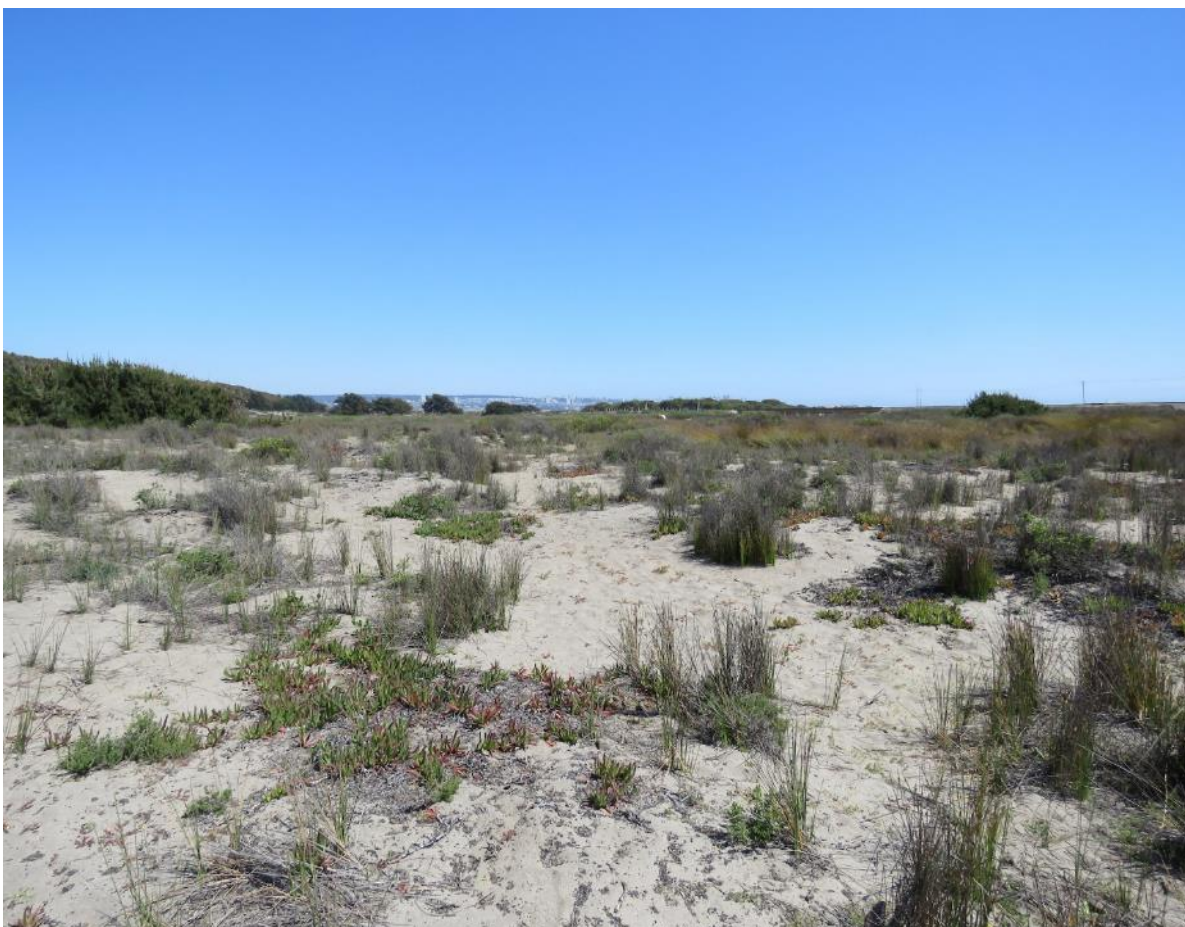
Figura 32. Vista del ambiente Herbazal dunario para el muestreo de entomofauna. Fuente: Elaboración propia (levantamiento en terreno).

- a) **Herbazal dunario:** ambiente dominado por plantas cuya altura no supera los 50 cm de altura, con densidad variable, desde muy clara hasta densa. La entomofauna fue muestreada mediante trampas Barber (*pitfall*), trampas de colores (*pan traps*), recorrido pedestre, uso de red entomológica y aspirador. Este ambiente está presente mayoritariamente en el campo dunar de Ritoque (Figura 32).

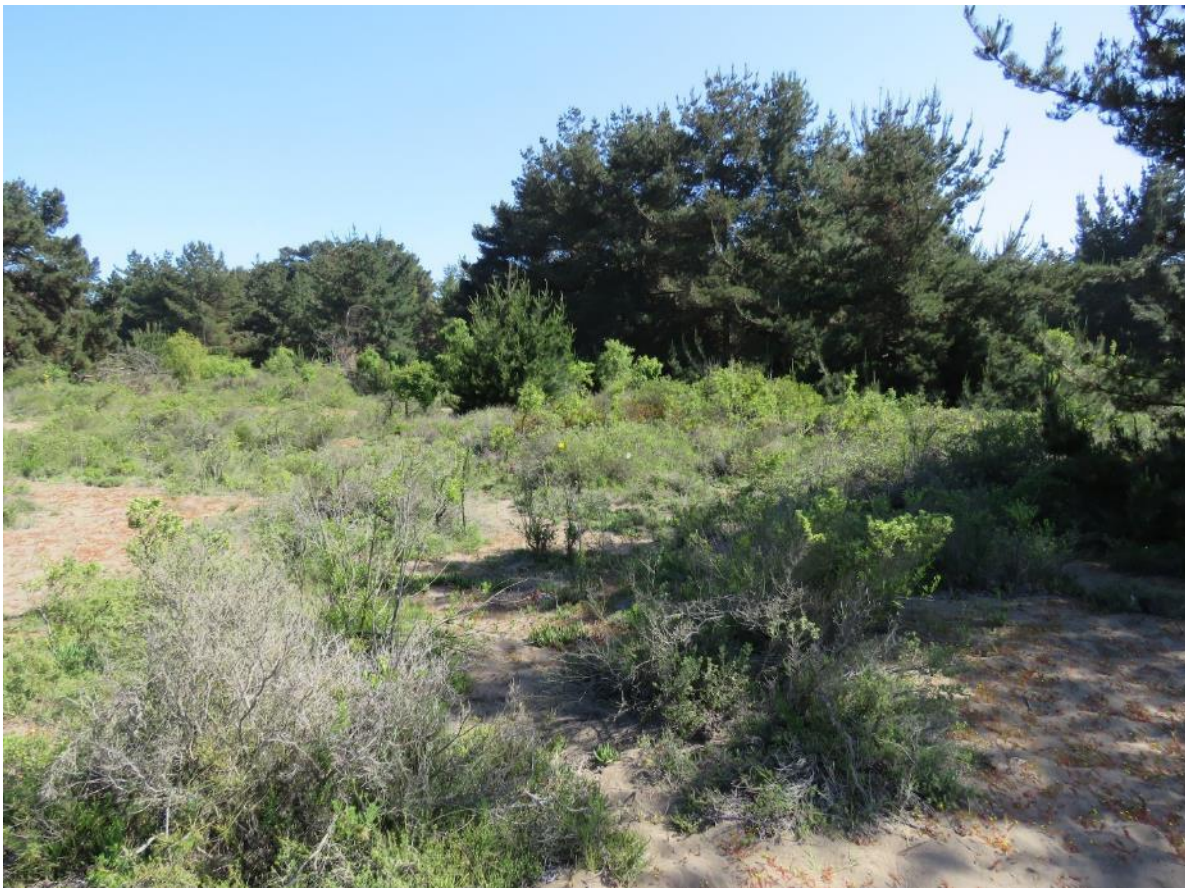
Figura 33. Vista del ambiente Matorral dunario para el muestreo de entomofauna. Fuente: Elaboración propia (levantamiento en terreno).

- b) **Matorral dunario:** ambiente dominado por plantas cuya altura supera los 50 cm de altura, con densidad variable, desde clara hasta muy densa. La entomofauna fue muestreada mediante

trampas Barber (*pitfall*), trampas de colores (*pan traps*), recorrido pedestre, uso de red entomológica y aspirador. Este ambiente está presente mayoritariamente en el borde norte de la Laguna de Mantagua (Figura 33).

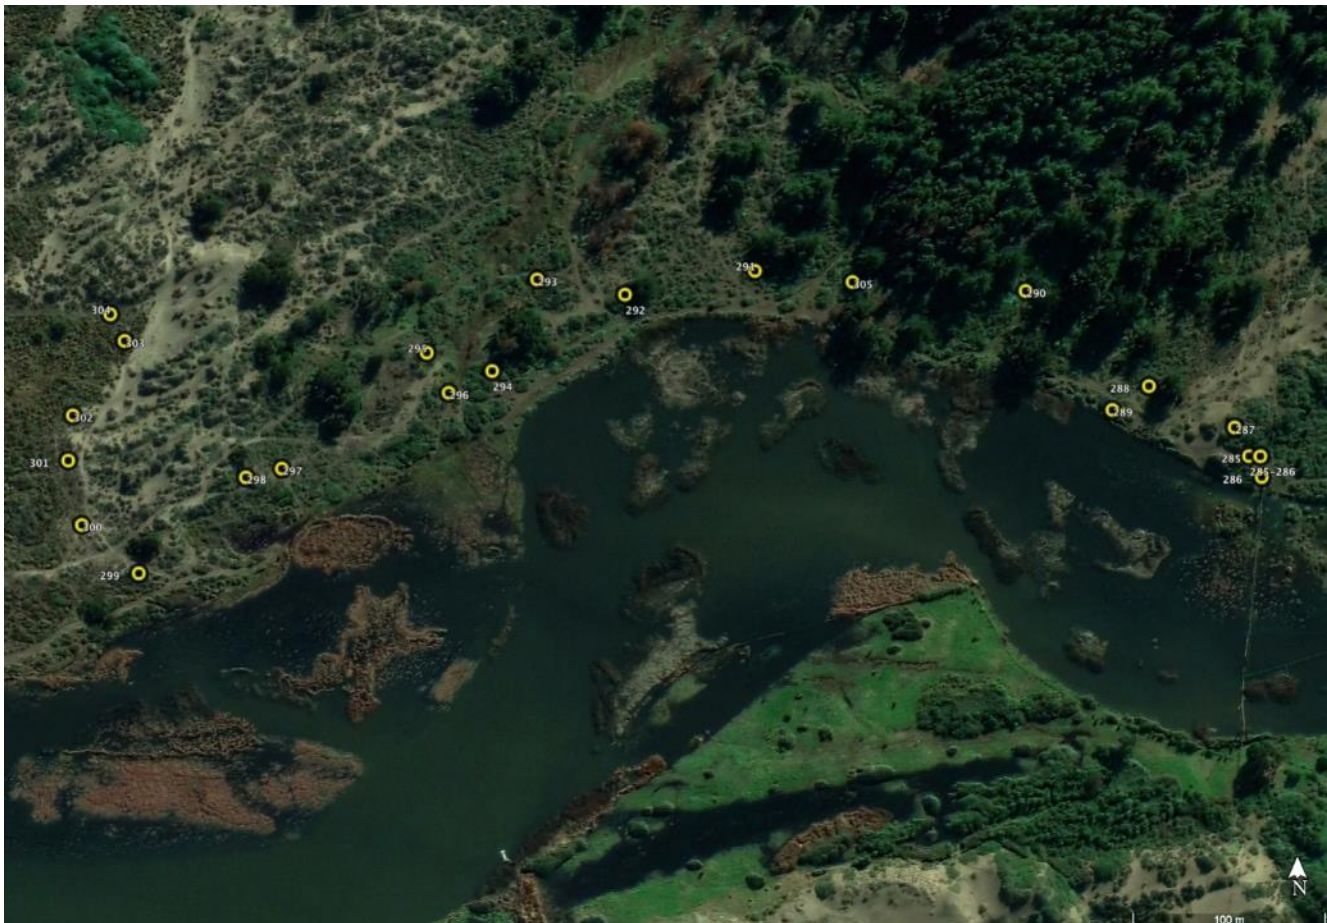
Figura 34. Vista general de las estaciones de muestreo de entomofauna. Fuente: Elaboración propia (levantamiento en terreno) sobre la base de imagen satelital Google Earth Pro ® versión 7.3.3.

El tamaño de la muestra para la caracterización de este componente corresponde al número de EM definidas, las cuales presentaron una distribución uniforme a través del área prospectada dentro del área de caracterización, y que representaron los ambientes presentes con factibilidad para la presencia y desarrollo de entomofauna terrestre. A partir de este análisis, se definieron 21 EM (Figura 34), cuya ubicación (coordenadas en proyección UTM, Datum WGS 84, huso 19 Sur) y altitud pueden observarse en la Tabla 9.

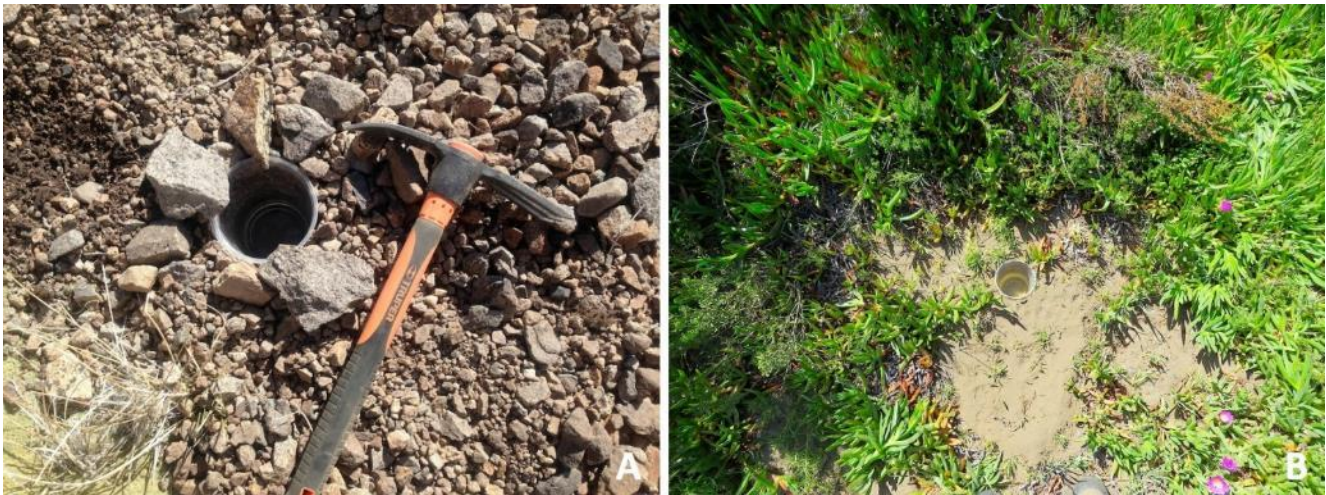
Figura 35. Instalación de trampas Barber para captura de entomofauna epígea. A: Trampa en sustrato rocoso. B: Trampa en ambiente de Matorral dunario. Fuente: Elaboración propia (levantamiento en terreno).

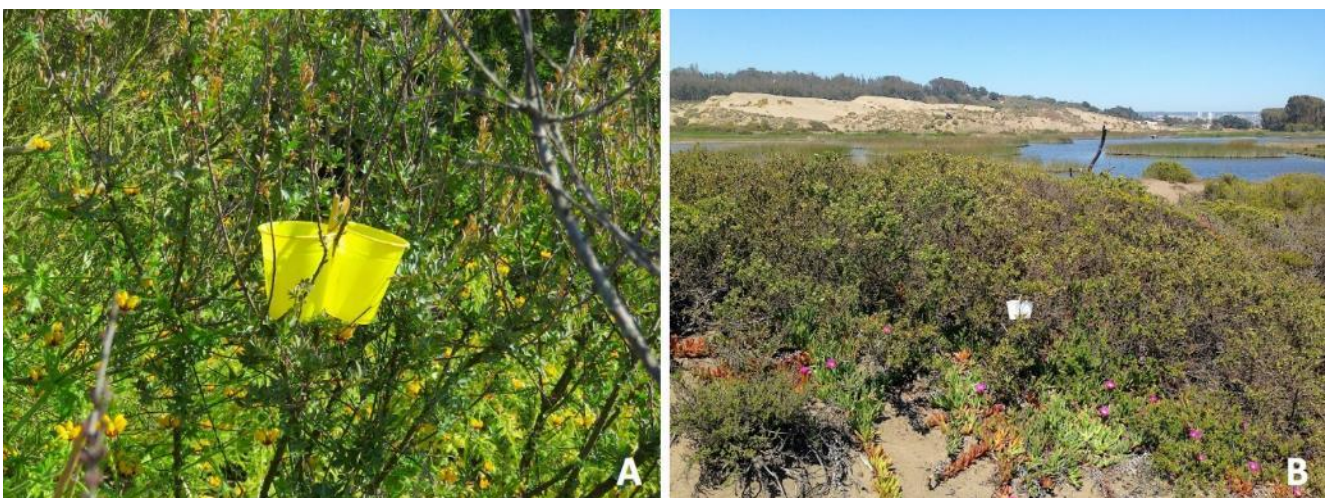
Figura 36. Trampas de color para captura de insectos voladores. Fuente: Elaboración propia (levantamiento en terreno).

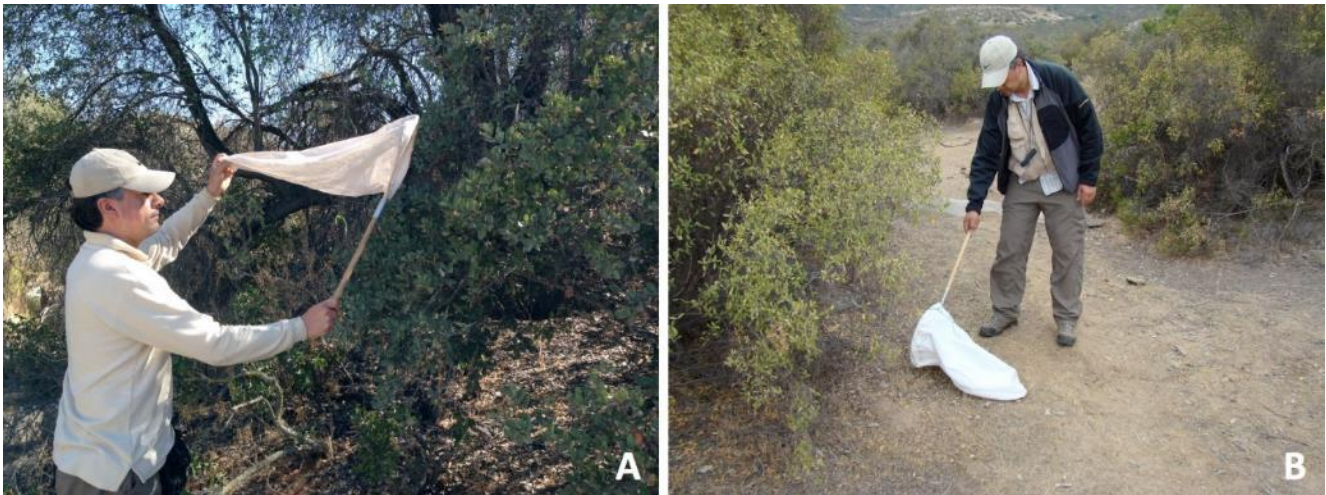
Figura 37. Redes entomológicas para captura de insectos voladores. Fuente: Elaboración propia (fotografías referenciales del autor).

- a) Redes entomológicas aéreas y de rastreo: para la colecta de insectos voladores se utilizó una red entomológica aérea, de malla fina y dimensiones estándar (30,5 cm de diámetro) (Figura 37A); para el muestreo de entomofauna asociada a hierbas y suelo, se ocupó una red de rastreo (Figura 37B) cuyas características son similares a la anterior, excepto por tener una red de tejido muy resistente al roce y de mayor durabilidad.

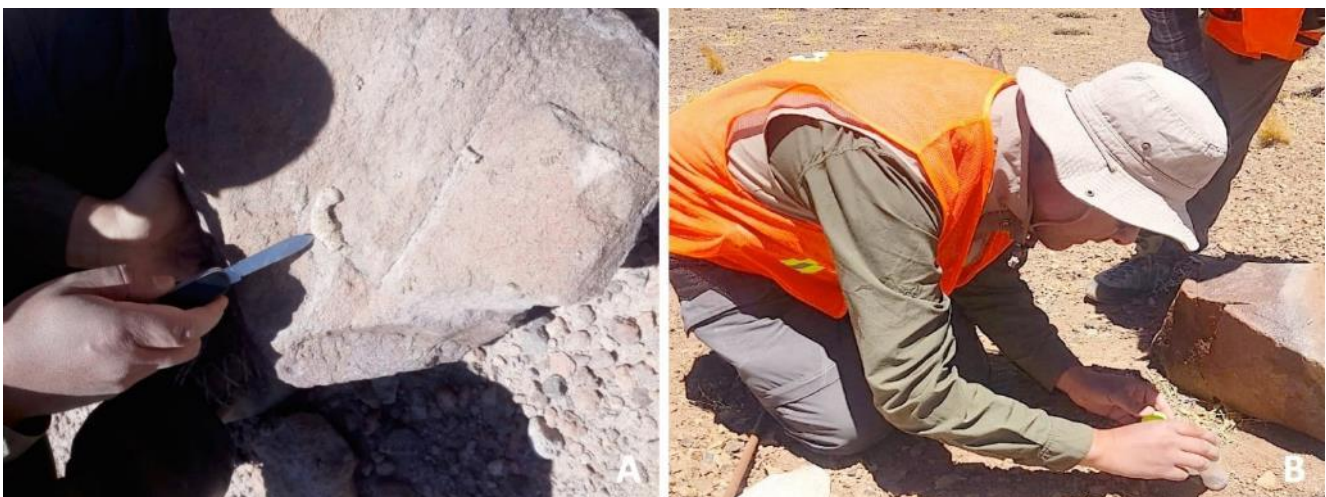
Figura 38. Procedimiento de muestreo entomológico mediante volteo de piedras. Fuente: Elaboración propia (fotografías referenciales del autor).

- b) Volteo de piedras y búsqueda bajo follaje de plantas rastreras: La búsqueda de entomofauna epigea en estos microambientes de refugio se realizó de dos modos: (1) Sistemático por transecto, permitiendo un muestreo uniforme en un área de igual probabilidad de captura (50 piedras/transecto o 5 m² follaje/transecto), y (2) No sistemático, revisando todo tipo de rocas (o follaje rastrero) fuera de un transecto, con énfasis en la forma y tamaño de estos microambientes (Figura 38).

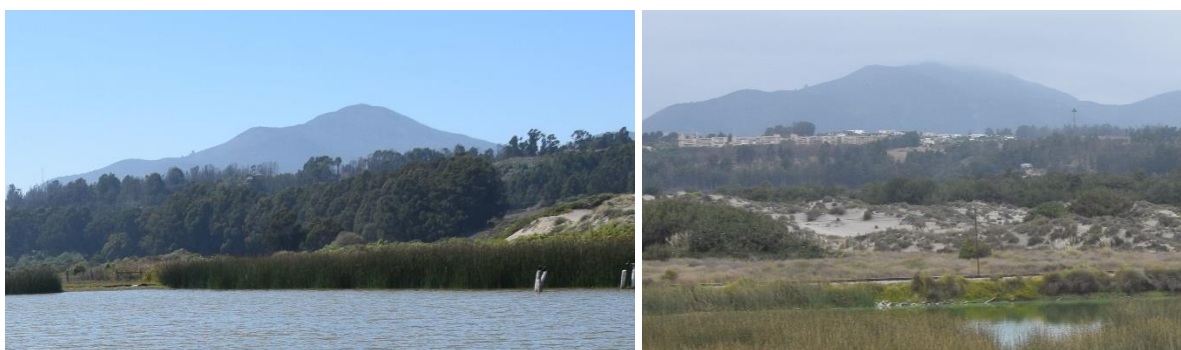
Figura 40. Cerro Mauco, en un día completamente despejado (izquierda) y con la nube característica que cubre su cima (derecha).

Cerro Mauco: Mauco, proviene del mapudungún, deriva de “maung”, que apela al estar suspendido algo y “co” que quiere decir “agua”. Mauco entonces significaría “agua suspendida” (Grau 2002), en alusión a la nube característica que cubre de tanto en tanto al cerro producto de la humedad de evaporación marina (Figura 40). Aquí existieron vestigios de antiguas obras indígenas y se presume que la cima fue un centro ceremonial y una fortaleza (Vera-Villaruel 2015) donde los indígenas guardaban los tesoros de los lavaderos de Malcara, un yacimiento aurífero. Darwin describió en sus estudios el hallazgo de fósiles marinos en el Cerro Mauco.

Las cuencas del cerro Mauco es un corredor biológico para varias especies de fauna nativa, particularmente felinos, que se desplazan entre la cordillera de la costa y el borde marítimo. Las cuencas del cerro Mauco contienen un amplio sector de vegas y una laguna costera. Se incluye, además, un conjunto de embalses pequeños de distribución en el área de interés y su cordón montañoso se articula naturalmente con el corredor ecológico Casablanca–Peñuelas–Quilpué. El cerro Mauco provee de variados servicios ecosistémicos como provisión de biodiversidad, captación de agua e infiltración de acuíferos, servicios culturales, senderismo y servicios turísticos entre otros.
