Informe Final Propuesta Técnica delimitación del Humedal de Mantagua e identificación de áreas prioritarias a restaurar en la cuenca asociada (Piloto Región de Valparaíso)

Proyecto GEFSEC ID: 9766 “Promoviendo la conservación y el manejo sostenible de los humedales costeros y sus cuencas aportantes, a través de la mejora en la gestión y planificación de los ecosistemas de borde costero de la zona centro sur de Chile, hotspot de biodiversidad”

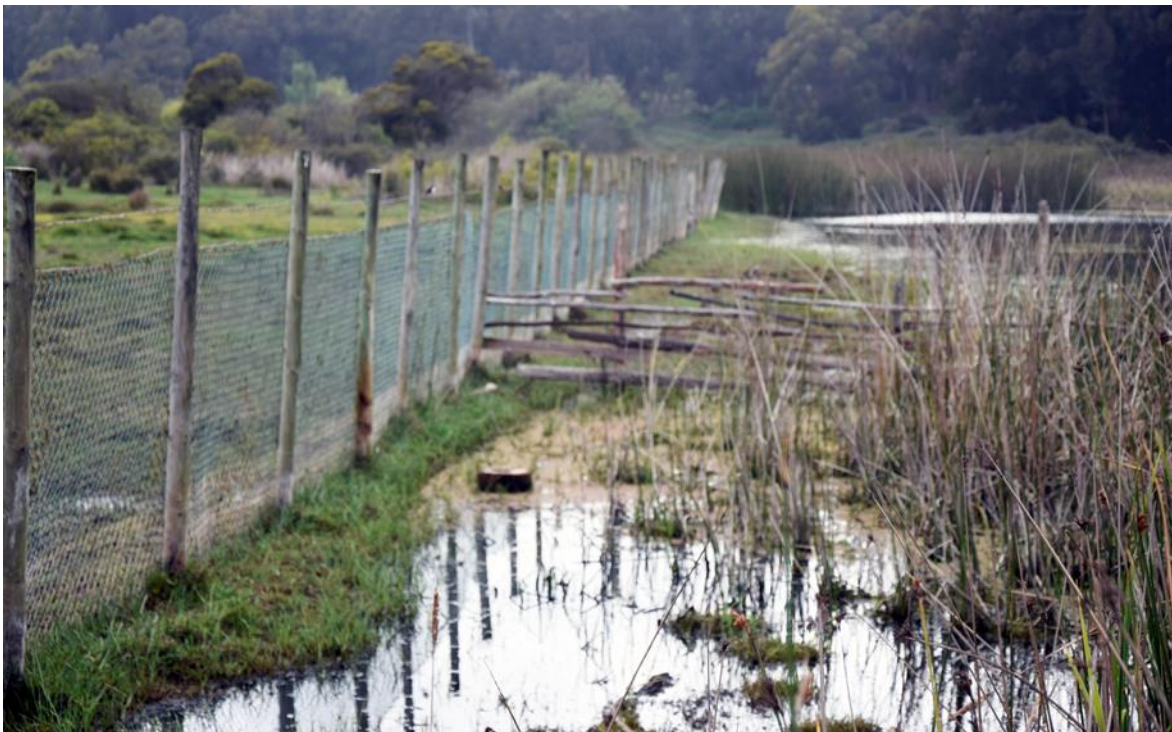
Figura 42. Cercado del álveo de Humedal de Mantagua (Quintero, Región de Valparaíso) a nivel del paso peatonal, que modificando las tasas de sedimentación y favorece la eutroficación de la parte superior de este sistema.

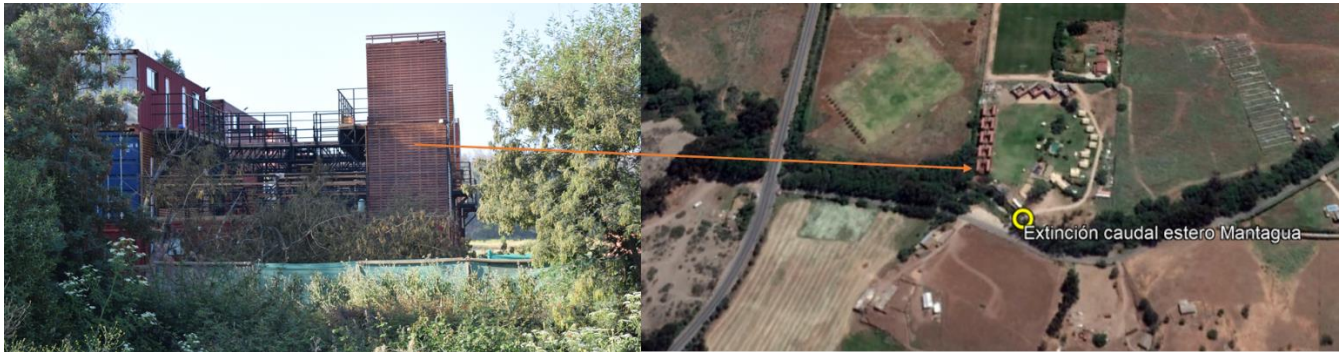
Figura 45. Sitio de extinción del caudal del estero Mantagua y sistema de cabañas construidas en base container. El agua es extraída mediante una puntera en el estero.

- Estero Quintero: principalmente con uso agrícola, presenta diversos tranques alteraciones de su flujo.
- Estero Mantagua: principalmente con uso habitacional (segundas viviendas y uso recreacional), presenta la existencia de múltiples punteras que realizan extracciones de agua a lo largo de su curso. Es notable observar que la extracción mayor para alimentar un estimado de $18 \times 9 = 162$ cabañas, extingue completamente el caudal del estero (Figura 45).

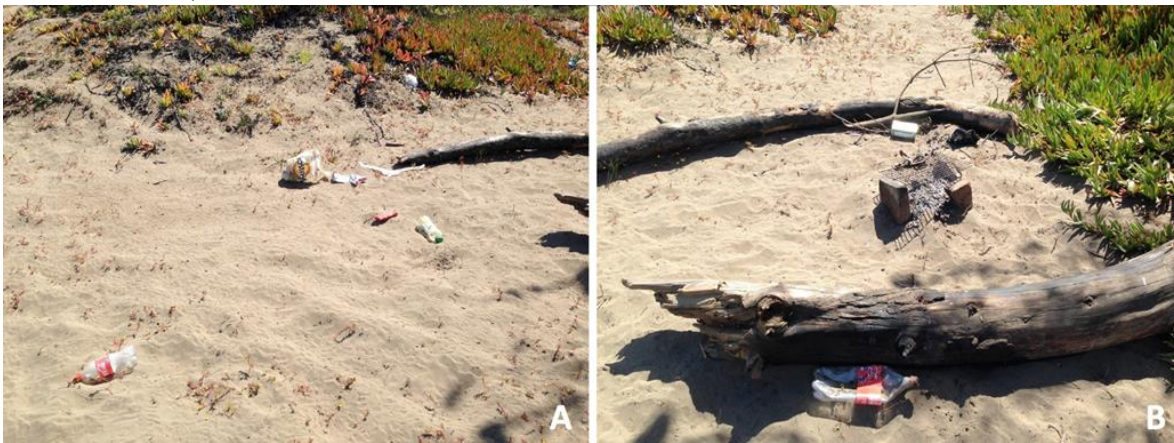
Figura 47. Presiones y amenazas a la entomofauna del Humedal de Mantagua. Fuente: Fotografías tomadas en terreno el 9/OCT/2020 por Christian Jofré Pérez.

Así, las botellas plásticas para bebidas depositadas libremente en el suelo del área del humedal (Figura 47), pueden actuar como trampas para varias especies de entomofauna epígea, como las arañas (Araneae), escorpiones (Scorpiones) y escarabajos (Coleoptera). En un día despejado y con alta temperatura ambiental, el interior de una botella plástica alcanza más temperatura que la del medio circundante, provocando la muerte de entomofauna que quede atrapada. Esto se debe a que estos organismos son poiquiloterms/ectoterms, lo que les impide regular su temperatura de modo autónomo.

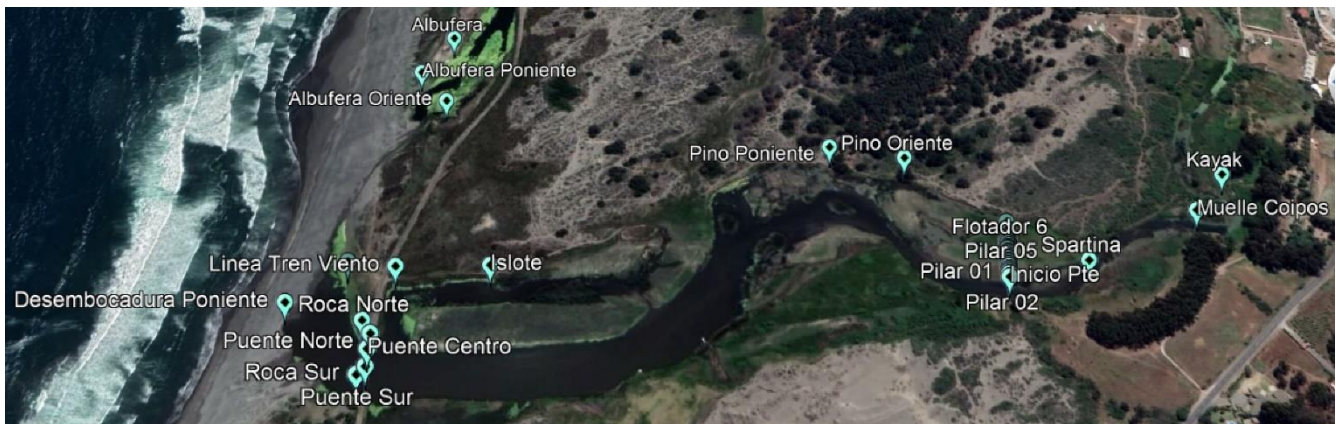
Figura 48. Estaciones de Monitoreo permanente de parámetros físico – químicos del Humedal de Mantagua.

Con respecto a la contaminación del cuerpo de agua, en el marco de los terrenos de este estudio, se implementó un monitoreo semanal de los parámetros: temperatura, pH, oxígeno y salinidad a lo largo del estuario. Estos parámetros fueron medidos sistemáticamente entre octubre 2020 y febrero 2021 en las estaciones mostradas en la Figura 48.

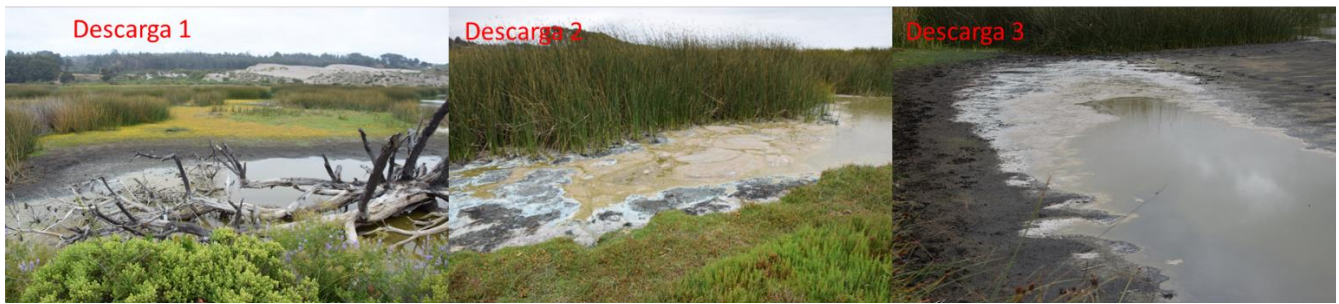
Figura 52. Puntos de vertido de contaminantes identificados al interior del Humedal de Mantagua (5 Febrero 2021).

Durante el mes de enero y comienzos del mes de febrero 2021, se constató el vertido de sustancias contaminantes, atribuibles a la descarga de baños químicos y en forma paralela a lodos de una fosa séptica. Ambas acciones contaminantes parecen haber ocurrido en forma paralela. El vertido de baños químicos se realizó en varios puntos al interior del estuario medio del humedal, confirmándose 3 puntos de vertido (Figura 52), los que fueron advertidos durante la segunda quincena del mes de enero 2021.

Se presume que los vertidos ocurrieron en forma reiterativa pues después de la denuncia inicial realizada el 20 de enero, en la inspección del día 29 no se apreciaban nuevos vertidos y el día 5 de febrero se pudo constatar un nuevo vertido en los puntos de descargas 1 y 2 que habría ocurrido la noche del 4 de febrero de 2021. Una revisión de antecedentes muestra que el 13 de enero ya había ocurrido un vertido en el Punto 2 (Figura 53). Mientras que una imagen del 3 de enero 2021 muestra un vertido en el punto de descarga 1 (Figura 54).

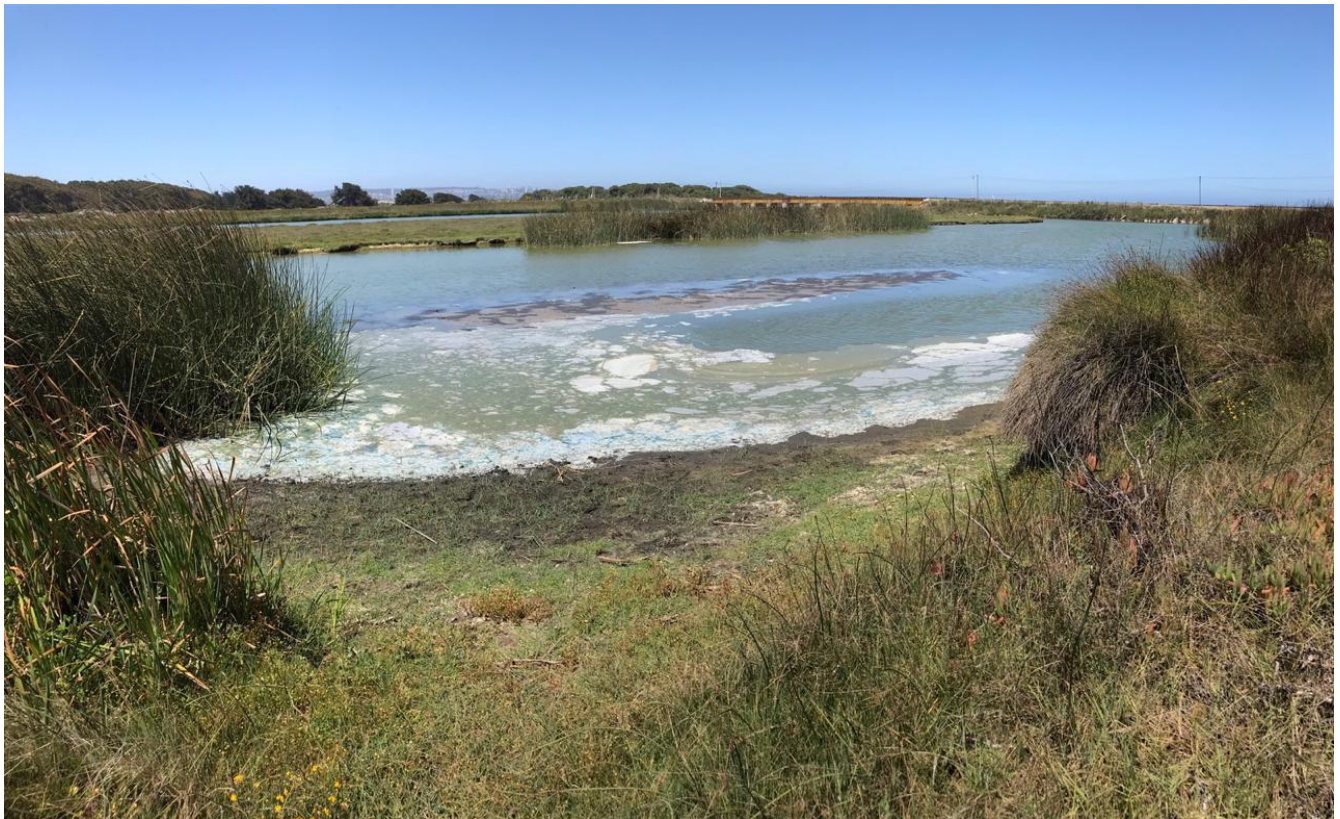
Figura 53. Vertido detectado el 13 de enero 2021 en el punto de descarga 2. Fuente: Cristián Larraguibel.

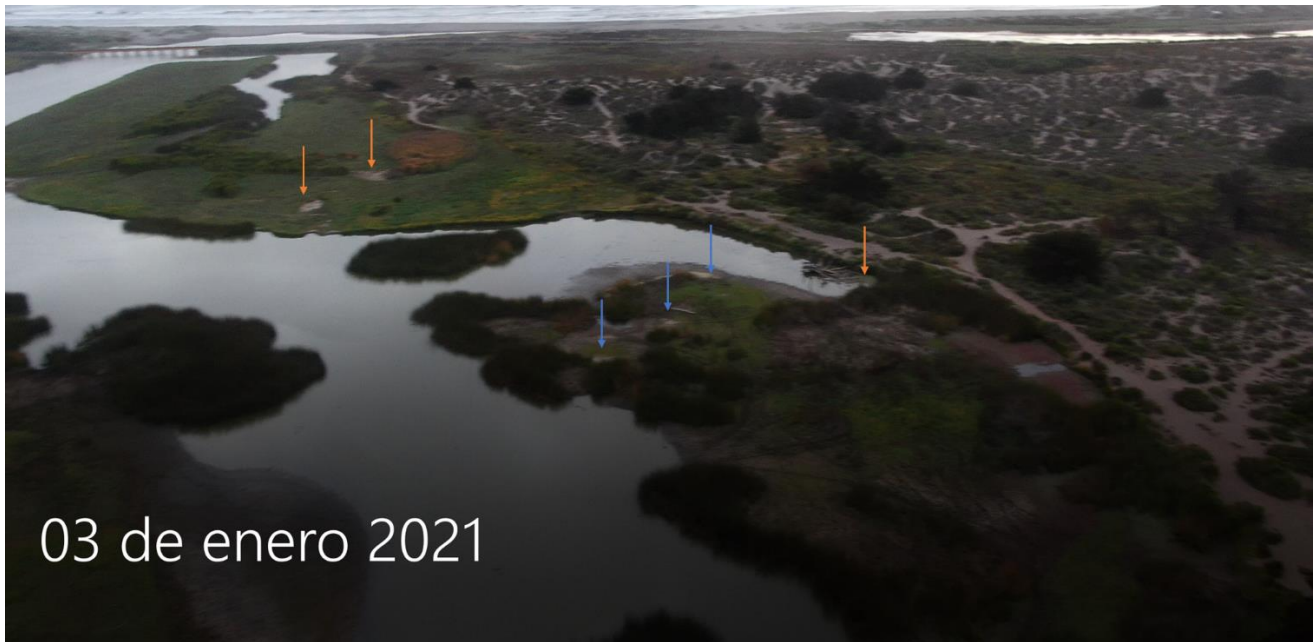
Figura 54. Puntos de descarga que se aprecian en video vuelo drone realizado por Posada del Parque el 3 de enero 2021. Los puntos señalados en naranja han sido verificados en terreno, mientras que los marcados en azul no han podido ser visitados.

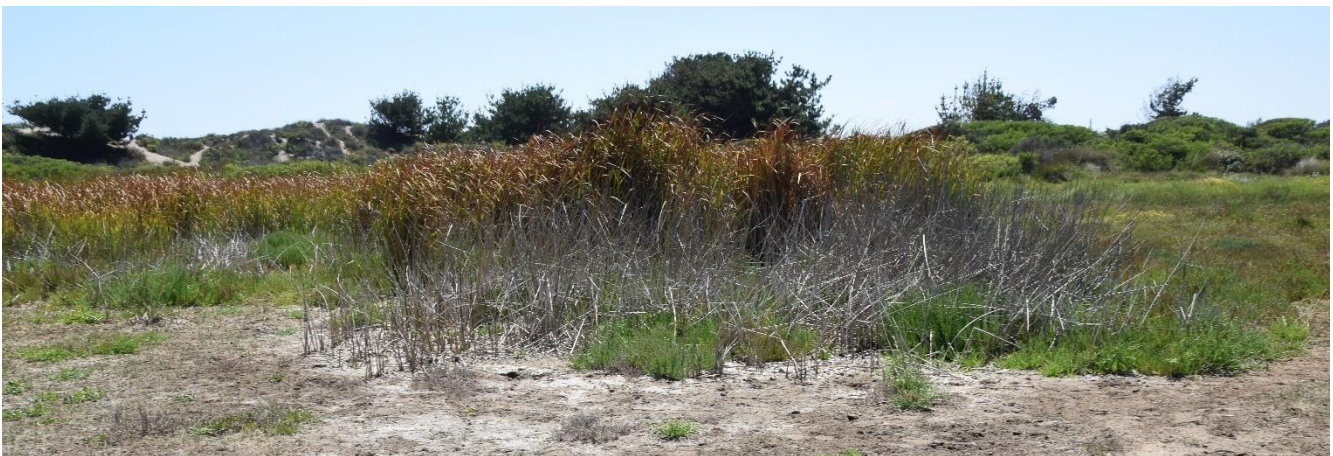
Figura 55. Muerte de vegetación en las inmediaciones del punto de vertido 2, 20 de febrero 2021. Fuente: Elaboración propia.

Paralelamente, el día 2 de febrero se pudo apreciar un aumento en el fango que se encuentra bajo el puente de la línea férrea y el día 5 de febrero un inusual incremento de este fango, ambas mediciones acompañadas de elevados valores de pH (Tabla 22). El vertido de lodos debajo de la línea férrea es afectado por la acción de mareas al interior del estuario lo que promueve su rápida dispersión en todo el estuario medio y provoca malos olores y cambio de coloración en el cuerpo de agua. No hay evidencia que los lodos de estas fosas tengan algún químico acompañante, tratándose así solo de fecas humanas. En cambio, el vertido de baños químicos es acompañado de un líquido azul y otro oscuro, con pH ácido (inferior a 7), lo que provoca la muerte de la vegetación inmediatamente circundante al punto de vertido. Sin embargo, su bajo volumen y baja capacidad de dispersión circunscriben la contaminación a los puntos de vertido (Figura 55).

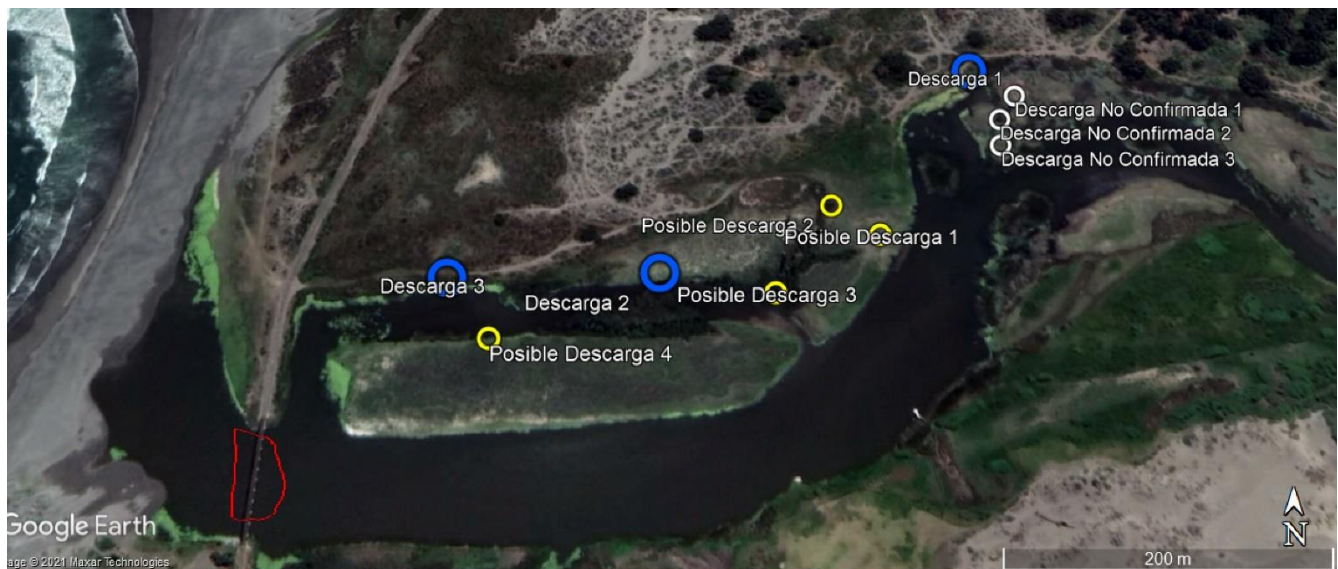
Figura 56. Puntos de vertidos identificados en el Humedal de Mantagua, durante enero y febrero 2021. Fuente: Elaboración propia.

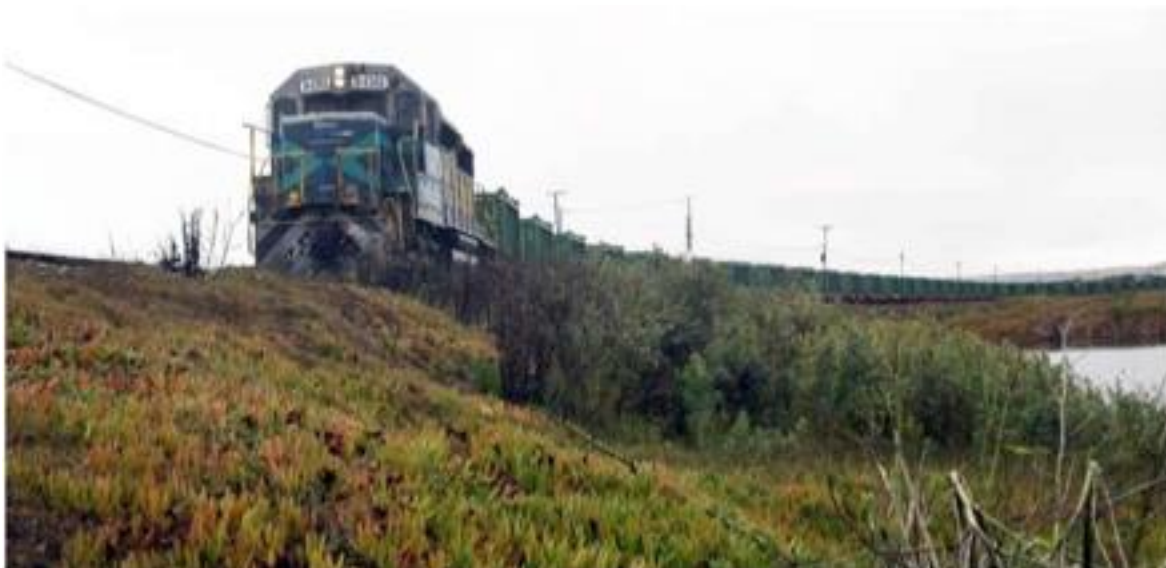
Figura 57. Contaminación acústica del Humedal de Mantagua (Quintero, Región de Valparaíso). Se observa el tránsito del tren que frecuentemente cruza la vía férrea sobre el estuario y parte de la vegetación azonal del humedal.

Esta amenaza no ha sido suficientemente evaluada en los humedales y sus cuencas aportantes, así como en otros ecosistemas naturales del país. Para el caso del Humedal de Mantagua, la presencia humana próxima al borde costero es notoria, particularmente de la carretera y de la vía férrea (Figura 57) que lo cruza en la parte superior e inferior de humedal, ocasionando además de la contaminación acústica, la fragmentación y pérdida de hábitats en la zona de interés.

La contaminación acústica en la cuenca parece estar concentrado en la zona del humedal, que es generada por el tránsito vehicular y ferroviario (Figura 57), que representa uno de los factores que mayores impactos ecológicos causan a la fauna en zonas naturales (Forman & Alexander 1998), ya que produce varios efectos como el desplazamiento, reducción de áreas de actividad y un bajo éxito reproductivo, lo que está asociado a reducción o pérdida de la audición en poblaciones animales y humanas, aumento de las hormonas del estrés, comportamientos alterados e interferencias en la comunicación durante la época reproductiva, entre otros (Buxton *et al.* 2017). Por otra parte, la existencia de la base aérea de Quintero y los aeródromos de Viña del mar, propician el tránsito de naves aéreas que cuando sobrevuelan el área a baja altitud, incrementan el ruido. La reducción del ruido en humedales y áreas protegidas por regulación de la velocidad del tráfico rodado y otras medidas han permitido, por ejemplo, que tanto aves endémicas como migratorias salgan con mayor tranquilidad a merodear y buscar alimento, mientras que polinizadores, como las abejas, pueden realizar de una mejor manera su vital función (Arroyave *et al.* 2006).

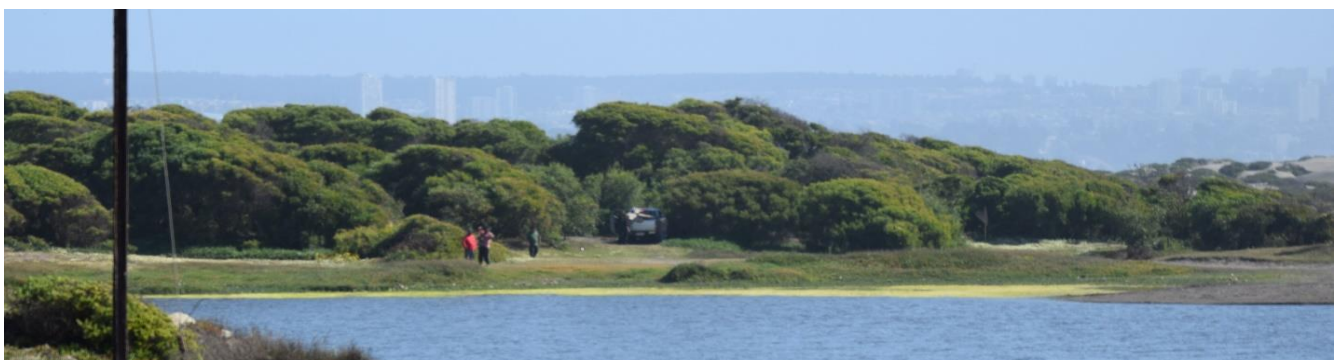
Figura 64. Humedal de Mantagua en el sector de la desembocadura. De fondo se aprecian los edificios de las dunas de Concón, parte de Reñaca Alto y el sector norte de Viña del Mar, mostrando su proximidad a la con-urbanización Gran Valparaíso.

Por último, aun cuando el Humedal de Mantagua es un terreno rural, la expansión urbana de su entorno, la gran proliferación de parcelaciones y construcciones en sus alrededores (Figura 21) y la proximidad al Gran Valparaíso (Figura 64), una de las 3 más grandes con-urbanizaciones del país, lo convierten en un humedal periurbano. Es por esto que, se debe explorar la posibilidad de considerarlo en la nueva ley de humedales urbanos (Ley N°21.202).

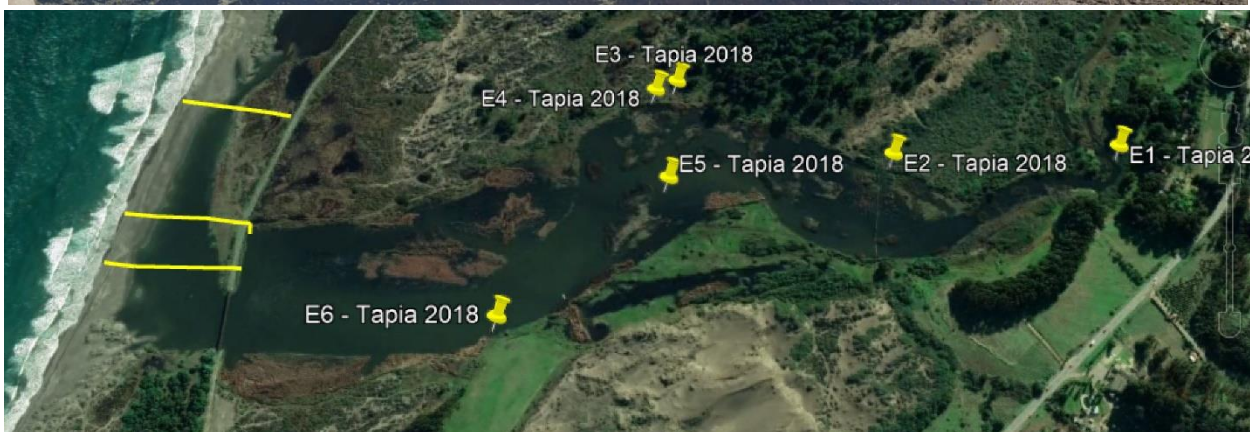
Figura 94. Terreno realizado el 2020-10-02. Identificación puntos de muestreo y mediciones. Para efectos de comparación con los datos de la literatura, se establecieron estaciones cercanas a las referidas por Tapia (2018).

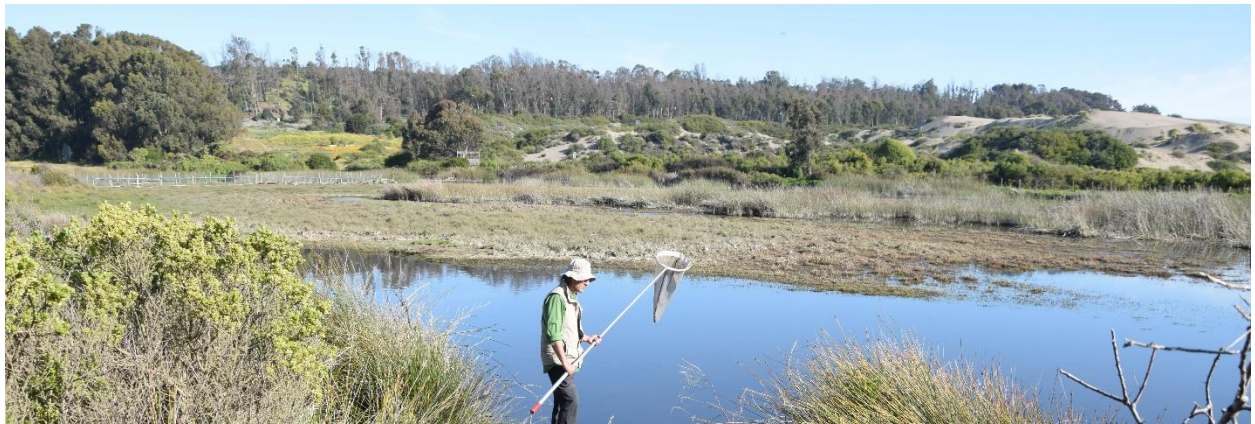
Figura 96. Terreno realizado el 2020-10-09. Se da inicio al estudio de invertebrados. Se efectúa el primer intento de levantar la topografía para ajustar un modelo de elevación vertical al entorno del humedal.

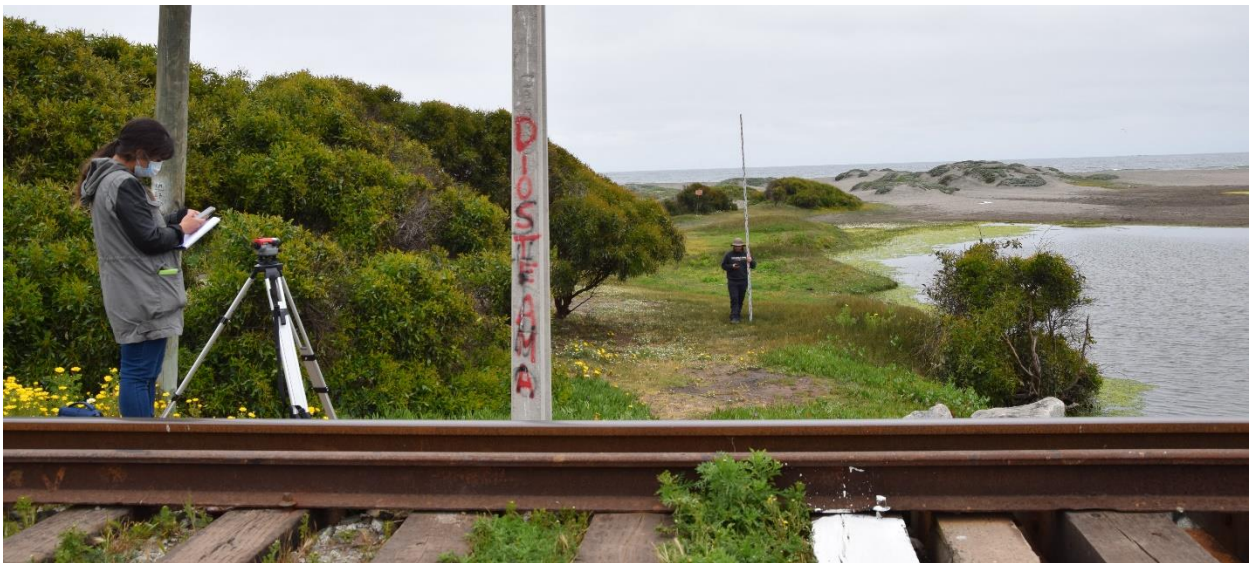
Figura 99. Terreno del día 2020-10-23. Levantamiento topográfico y vuelo drone para construir modelo de elevación vertical.

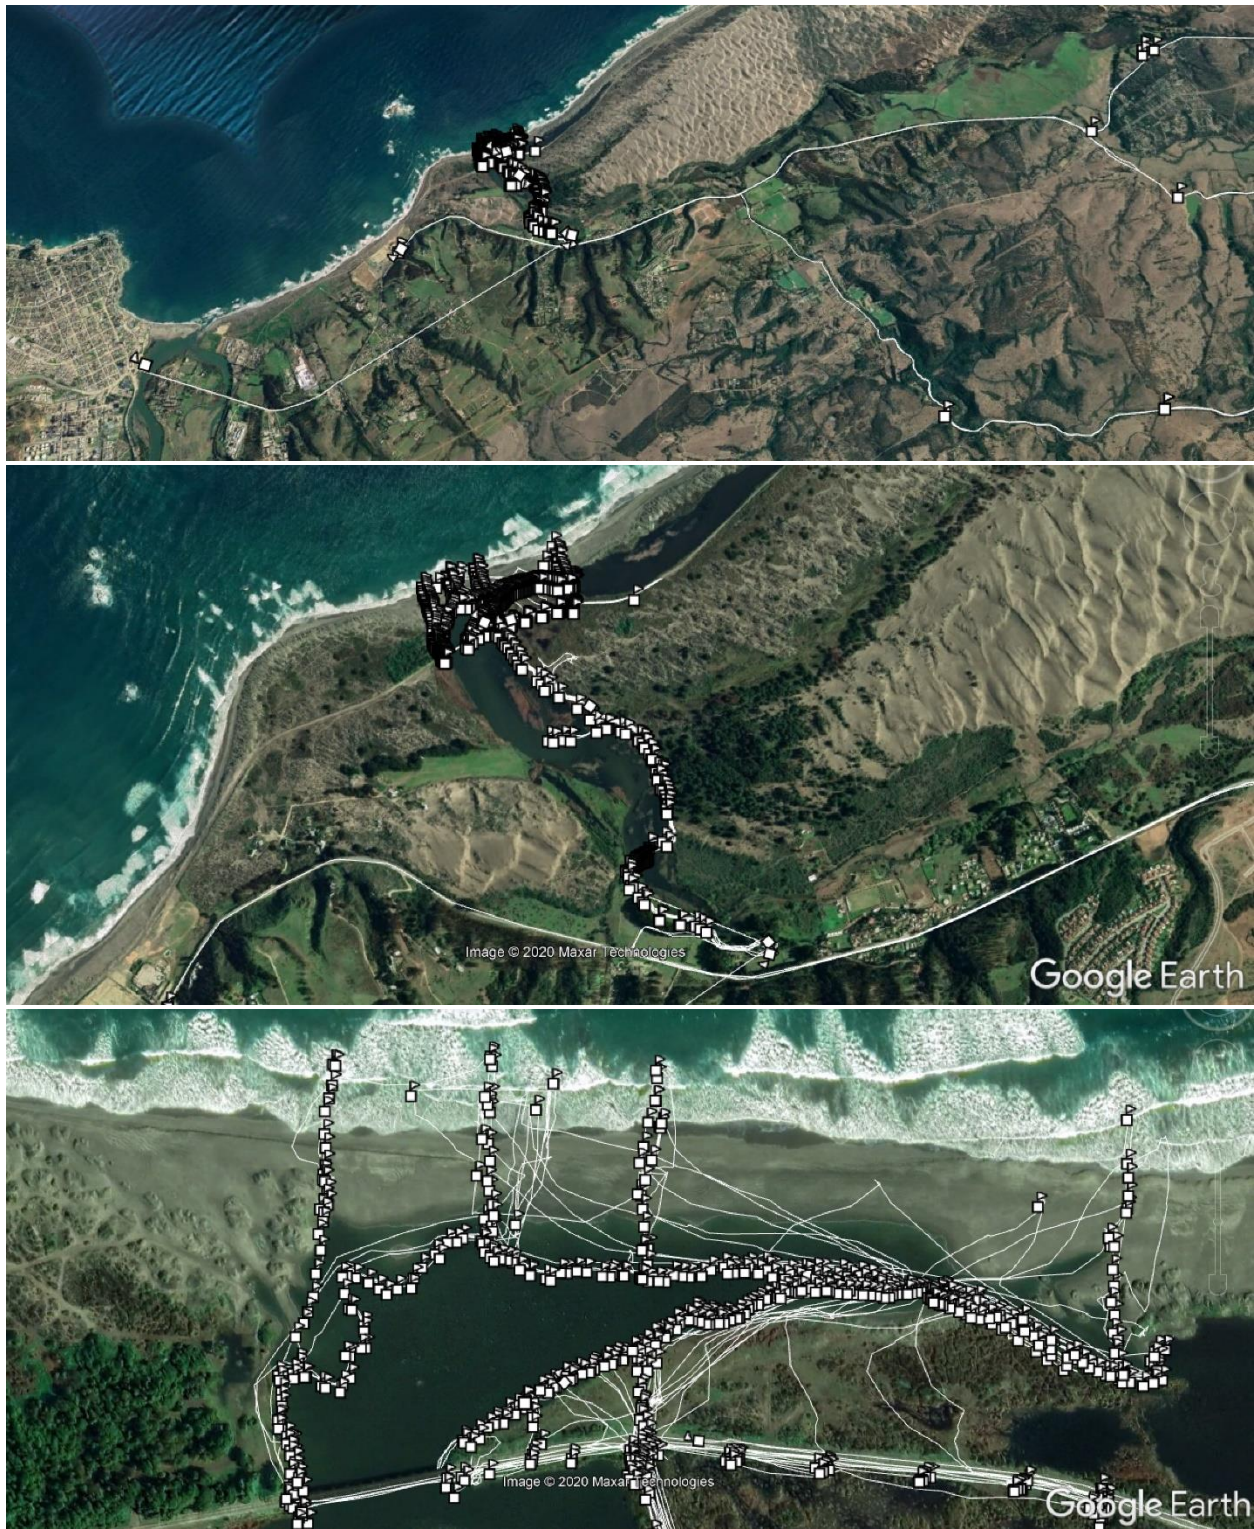
Figura 116. Tracks de terrenos realizados en la microcuenca (arriba), detalle en el entorno del humedal (centro) y en la playa (abajo), durante septiembre y octubre 2020.

De acuerdo con lo programado en la propuesta técnica, durante los primeros 2 meses de la consultoría se han realizado 7 terrenos diurnos y campaña de terreno de 3 días de duración. En la Tabla 33 se detalla cada uno de los terrenos realizados. En la Figura 93 a Figura 115 se muestra evidencia de su realización y en las Figura 116 a Figura 118 se muestran los tracks en planta de los recorridos realizados a la fecha.

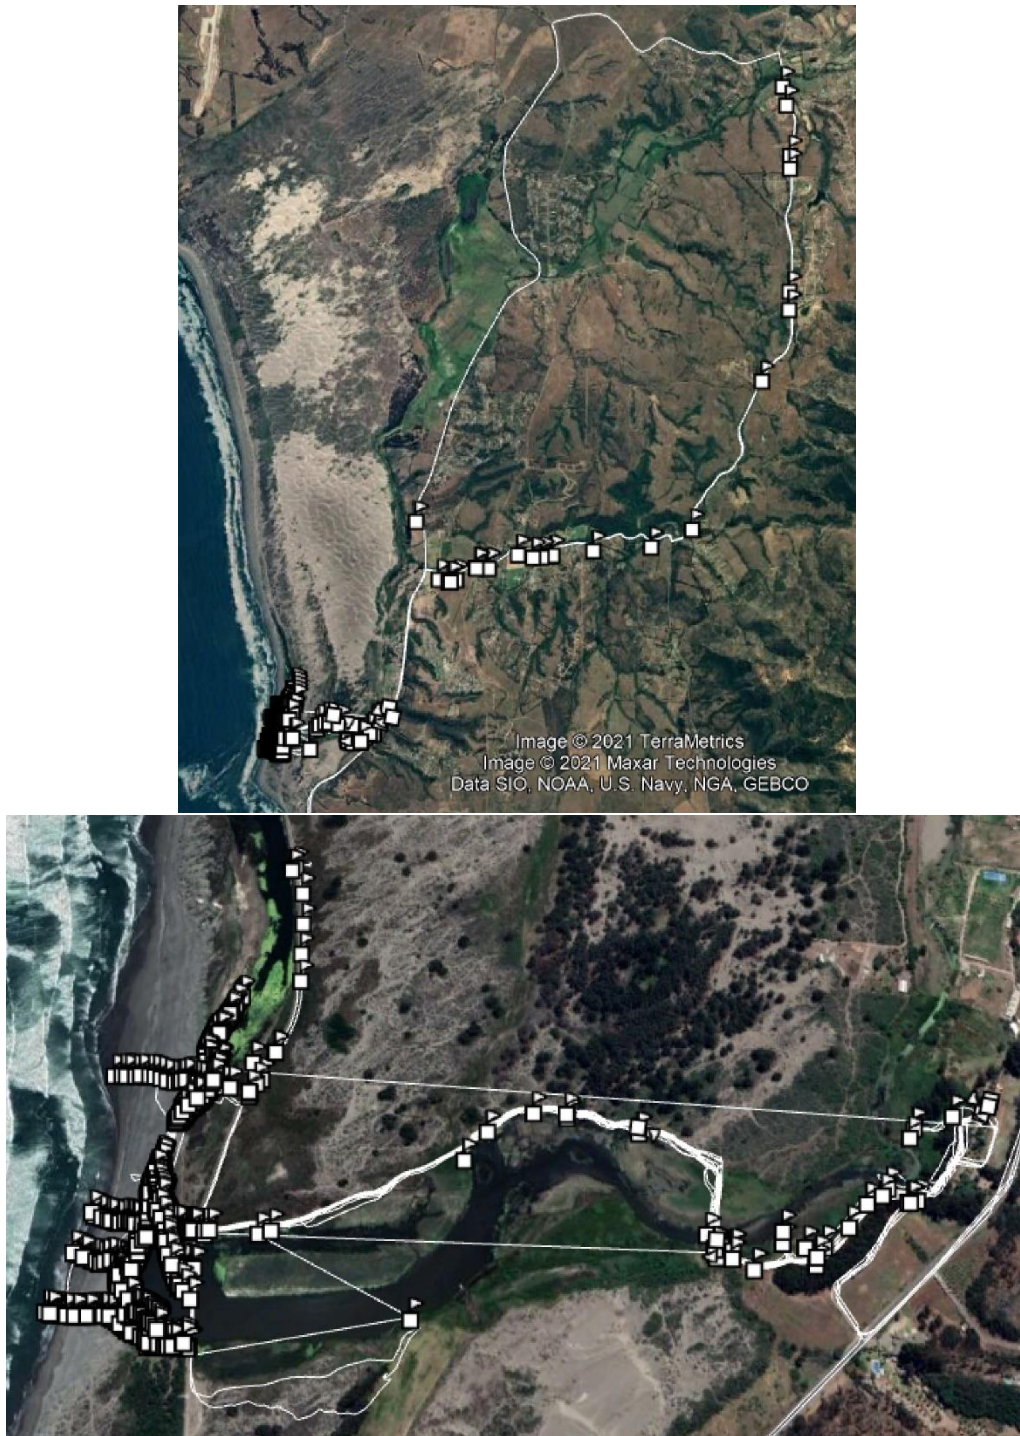
Figura 117. Tracks de terrenos realizados en la microcuenca (arriba), detalle en el entorno del humedal y en la playa (abajo), durante noviembre y diciembre 2020.
