RESULTATEN TECHNISCHE HAALBAARHEID  
DIAGNOSESYSTEEM VOOR DE  
ASFALTBEKLEDING VAN ZEEDIJKEN

GRONDMECHANICA  
DELFT

CO-315630/6  
December 1991  
Rr/West/1

1. Rapport nr. TAW-A4 92-4	2. Serie nr.	3. Ontvanger catalogus nummer	
4. Titel en sub-titel Resultaten technische haalbaarheidsstudie betreffende een diagnosesysteem voor asfaltbekledingen op zeedijken.		5. Datum rapport december 1991	6. Kode uitvoerende organisatie

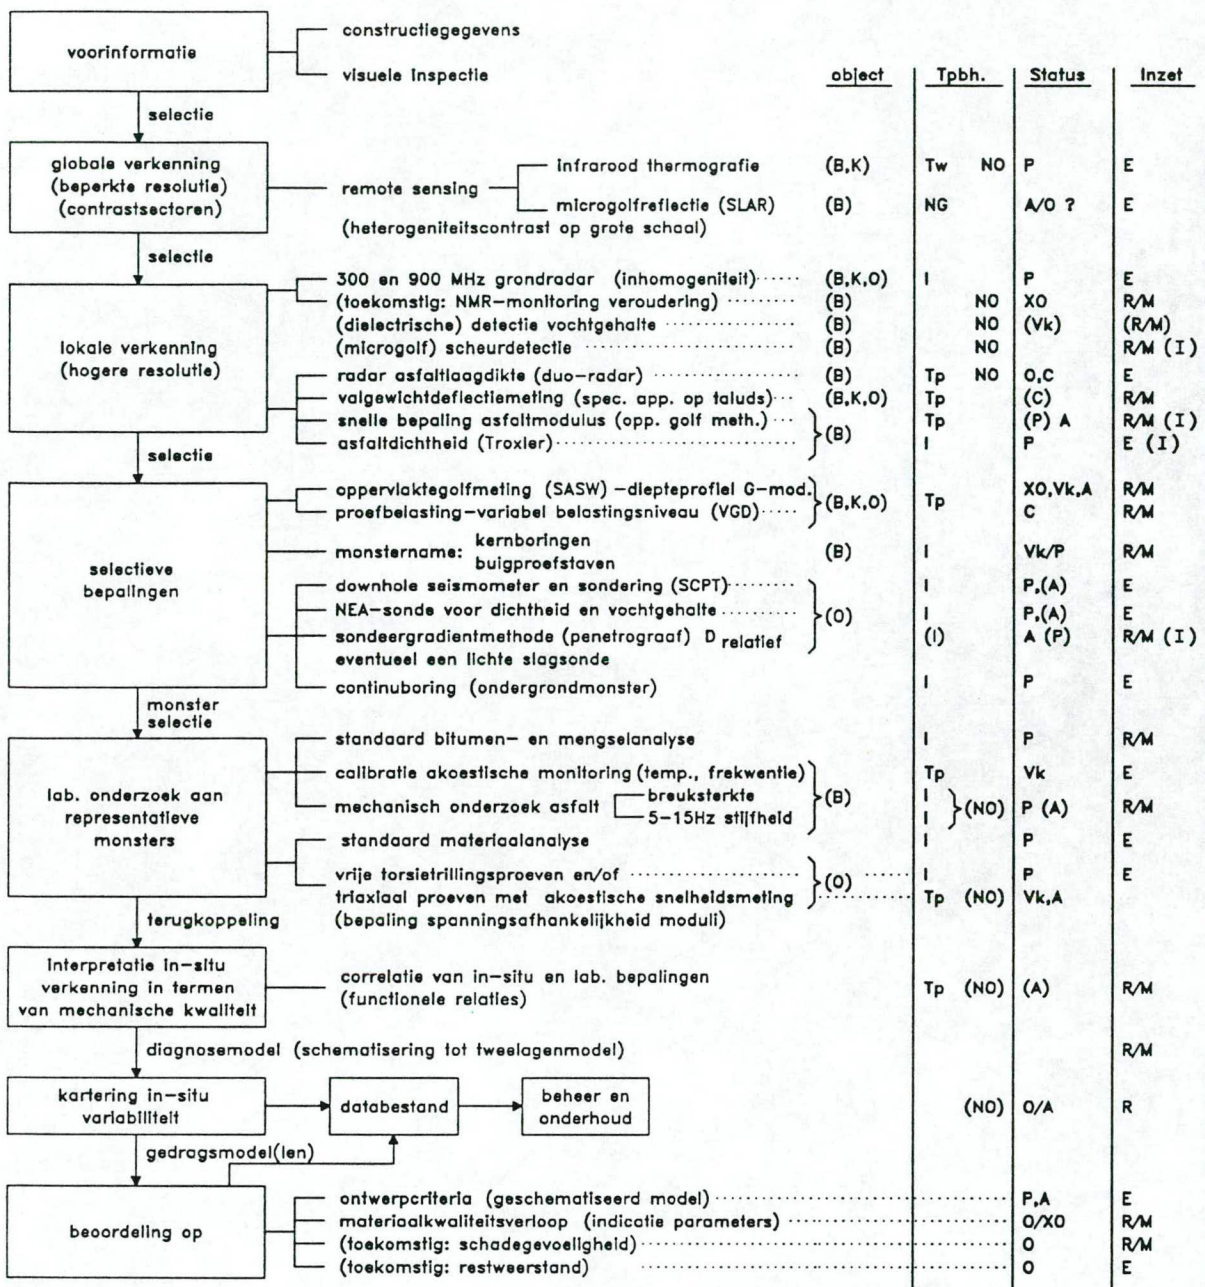
Bij de hier vermelde methoden is ook de operationele status aangegeven (zie de legenda), waarbij alleen de categorie 'inzetbaar' direct operationeel en kosteneffectief wordt geacht. Bij de 'toepasbaar' gekwalificeerde methoden vergt het bereiken van die status nadere aanpassingen. Enkele genoemde technieken, gewaarmerkt met (I) in de laatste kolom, lijken in een gebruikersvriendelijke versie geschikt voor gebruik bij de Technische Diensten van de beheerder, en lenen zich goed voor het verkrijgen van direct aanvullende informatie bij de visuele inspectie.

Overigens (zie de kolom 'inzet') betreft het een instrumentarium-potentieel, dat normaliter niet bedoeld is om in geval van toetsing in zijn totaliteit te worden ingezet. Afhankelijk van de resultaten van een incidenteel voorkomende grootschalige controle (E) kan volstaan worden met reguliere (vijfjaarlijkse) metingen (R) op referentieposities of een meer intensieve monitoring (M) op afgebakende locaties, indien de ingeschatte schadegevoeligheid daartoe aanleiding geeft. Aanleiding hiertoe kunnen een meer dan gemiddeld tempo van achteruitgang van de kwaliteit van het bekledingsmateriaal, overmatige vervorming door onder andere ondermaatse kwaliteit van de ondergrond, reparatie-onvolkomenheden of tekortkomingen bij overgangsconstructies etc. zijn. Afhankelijk van de aard van de plaatselijke problematiek is het dan zaak om uit het beschikbare instrumentarium een passend en samenhangend pakket technieken te selecteren om (zo kosteneffectief mogelijk) het nodig geachte informatiegehalte te verkrijgen.

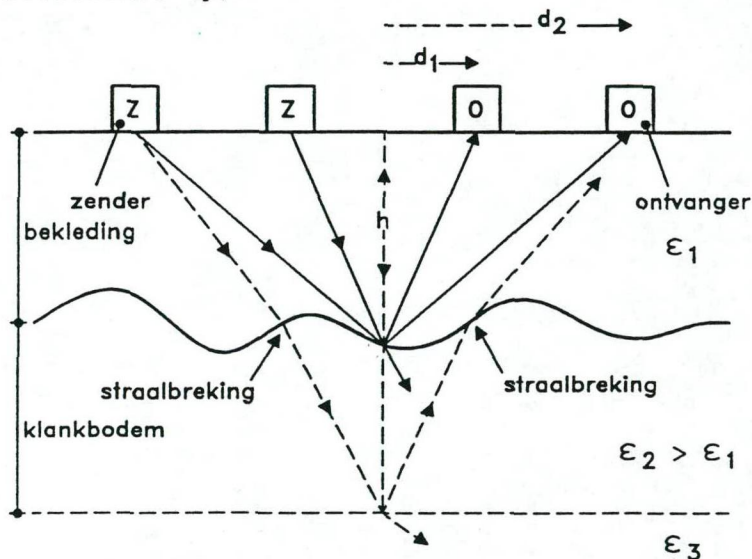
Figuur 6. Diëlektrische laagdiktebepaling met een dubbel grondradar-systeem (common depth point duo radar methode)

2. Hoewel met bestaande "1 MHz"-radarapparatuur en reguliere calibratie een bekledingsdikteprofiel is te bepalen, heeft de ontwikkeling van de 'C.D.P.-duoradar' toch vrij hoge prioriteit, mede door de potentiële toegevoegde waarde als diëlektrische contrastindicator (primair op vochtvariabiliteit), dus als duurzaamheidsindicator.

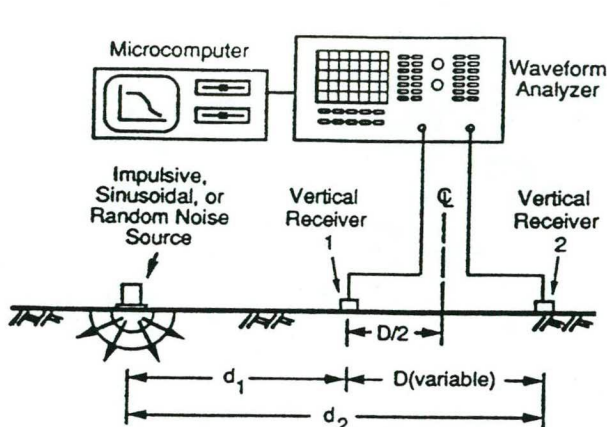
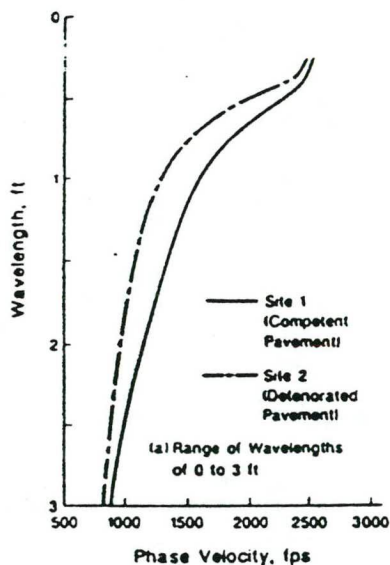
APPROXIMATE DISTRIBUTION OF VERTICAL PARTICLE MOTION WITH DEPTH FOR TWO SURFACE WAVES OF DIFFERENT WAVELENGTHS

Comparison of dispersion curves from Sites 1 and 2 before rain.

Young's Modulus Profile

Figuur 9. Illustratie van de SASW-methode op een wegconstructie. Links de oppervlaktegolfdispersie-curve (golfsnelheid versus golflengte die ook maatgevend is voor de bemonsterde diepte). Rechts het via een inversie-algoritme verkregen modulusprofiel met de diepte voor beide locaties

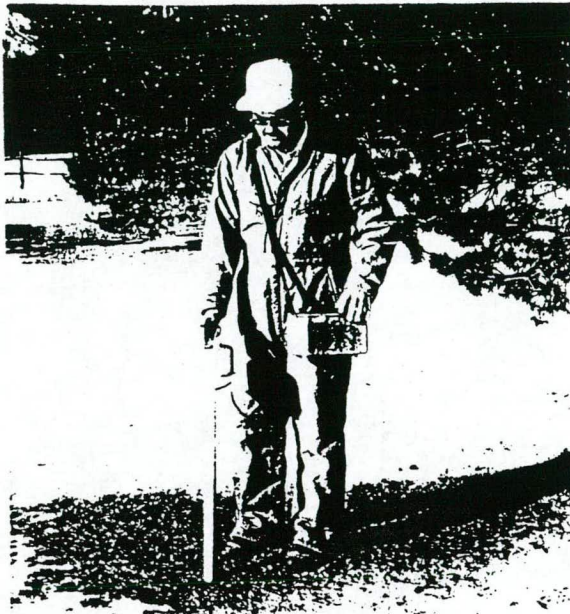
Electrical field,  
 emanating from probe

Figuur 10. De diëlektrische oppervlaktesonde van A.M.C. en een schematische impressie van het participierend meetvolume

Gezien de belangrijk geachte rol van het vochtgehalte in de bekleding als duurzaamheidsparameter (en mogelijk ook voor de mechanische grootheden) is gekeken naar mogelijkheden voor ndt-bepaling van de daarvoor gevoelige complexe diëlektrische constante. Van de beschouwde uitvoeringsvarianten bleef, gezien de oppervlakteruwheid van de bekleding een breekpunt vormt, de Portable Dielectric Probe (figuur 10) van Microwave Associates over. Om te bereiken dat het dieptebereik tenminste 0,15 m bedraagt, is een aanpassing nodig. De weegfunctie van de probe neemt echter progressief met de diepte af.
