# Toelichting bij de Geomorfologische Kartering Westerschelde 2018

**Op basis van false colour-luchtfoto's**

Datum	Mei 2019
Status	definitief
Versienr.	1.1

Deze geomorfologische kartering is uitgevoerd door Bureau Waardenburg in opdracht van de Centrale Informatievoorziening (CIV) van Rijkswaterstaat.

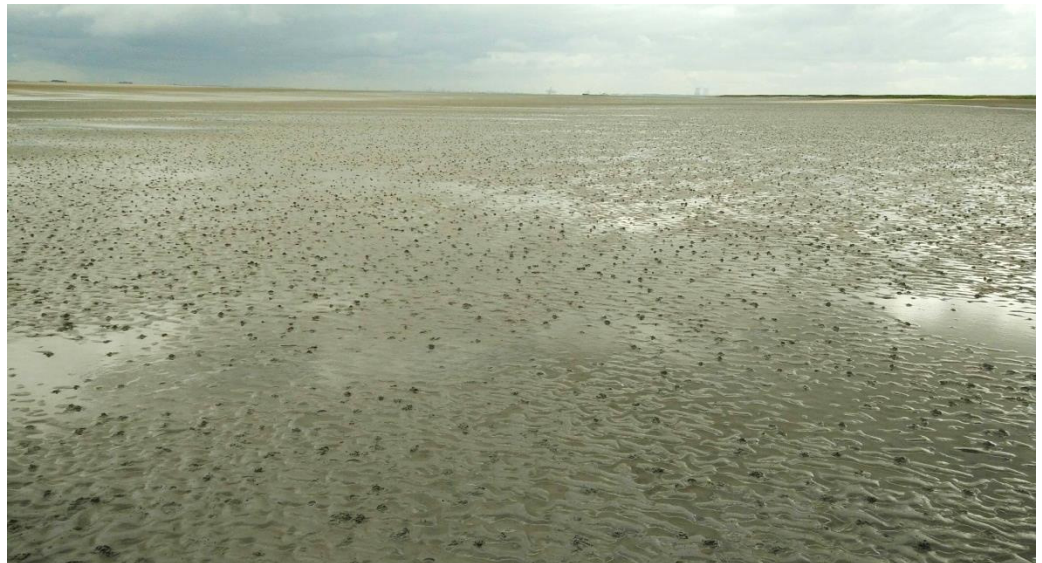
Deze eenheid komt voor op vlakke hoge delen van slikken en platen zonder reliëf of met (kleine) stroom- of golfribbels. Er is veel bodemleven aanwezig. Soms zijn algen of wieren afgezet. Het sediment bestaat voor minder dan 8% uit lutum (deeltjes < 2µm), dus de bodem is zandig.

**Figuur 3** Veldfoto van een laag-energetische, zandige vlakke plaat op de Plaat van Walsoorden (opname 17)

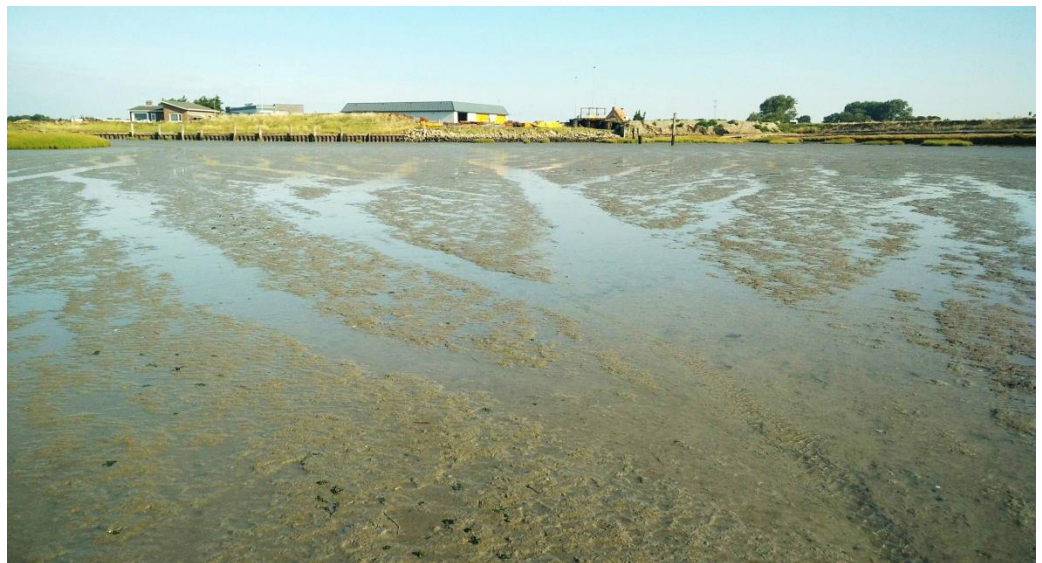
Deze eenheid komt voor op vlakke hoge delen van slikken en platen. P1a2 komt weinig voor langs de waterlijn behalve als er een wat meer beschutte situatie is, zoals golfslag door langsvarende schepen. Meestal is geen reliëf aanwezig, afwateringsstroompjes komen regelmatig voor. Er is veel bodemleven aanwezig. Soms zijn algen of wieren afgezet. Het sediment bestaat voor meer dan 8% uit lutum, wat ongeveer overeenkomt met 25% silt (deeltjes < 65 µm), en is dus slibrijk.

**Figuur 5** Veldfoto van een laag-energetische, slibrijke vlakke plaat nabij de haven van Hansweert (opname 183)

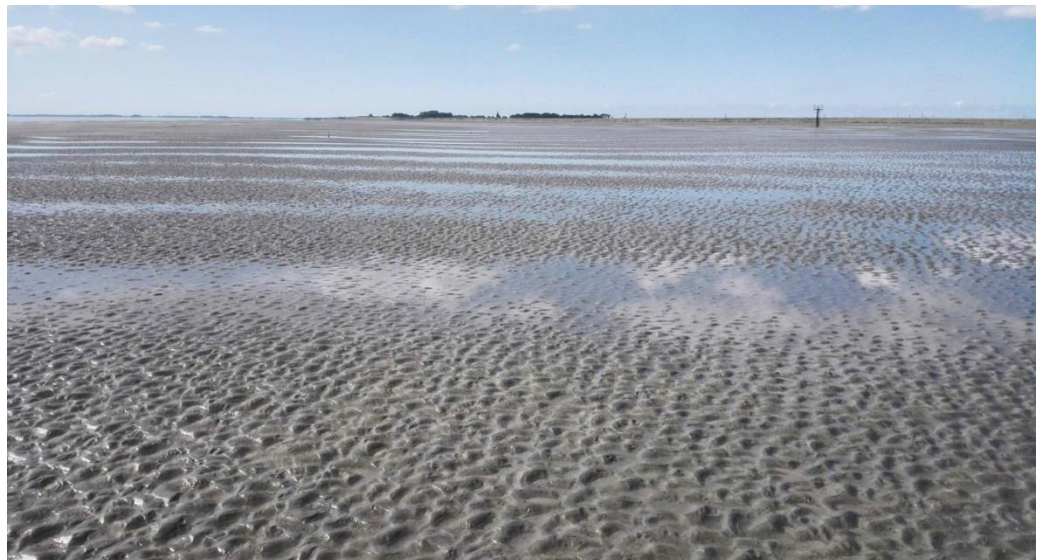
**Figuur 7** Veldfoto van een laag-energetische plaat met golvend reliëf op de slikken van Everdingen (opname 278)

Vrijwel vlakke plaat, echter met lage golven/ruggen van > 10m lengte, in het veld te herkennen door lange stroken, die zich langzaam verplaatsen. Op deze platen is een normale bodemdierfauna aanwezig en vaak groeien er ook groenwieren op schelpen.

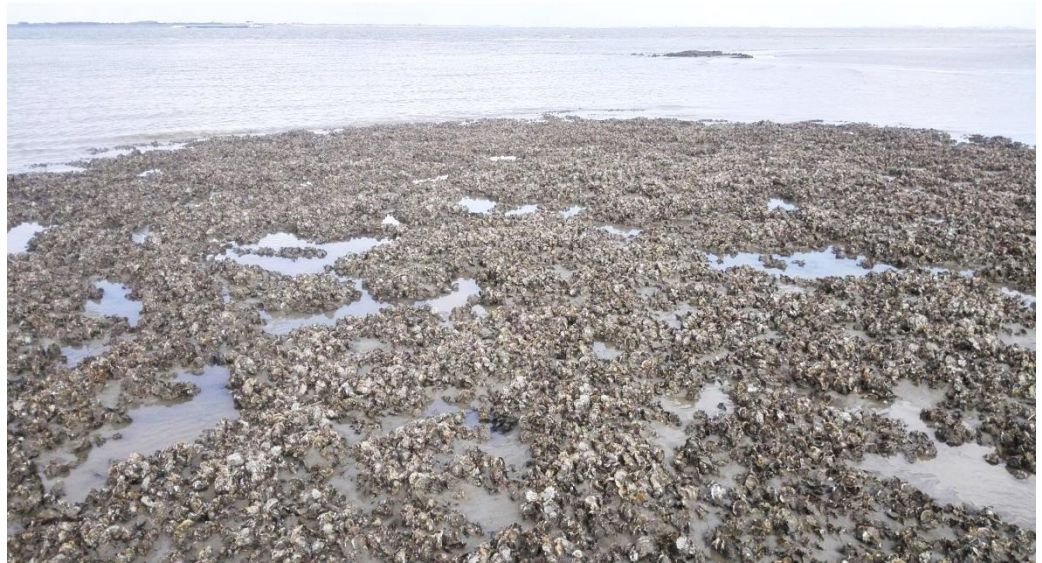
Van ver te herkennen aan de donkere / zwarte banken die op de platen liggen. De Japanse oester is veel groter dan de gewone inheemse oester en meestal ovaal van vorm

**Figuur 9** Veldfoto van een dichte Japanse oesterbank in de zuidelijke punt van de Platen van Hulst (opname 318)

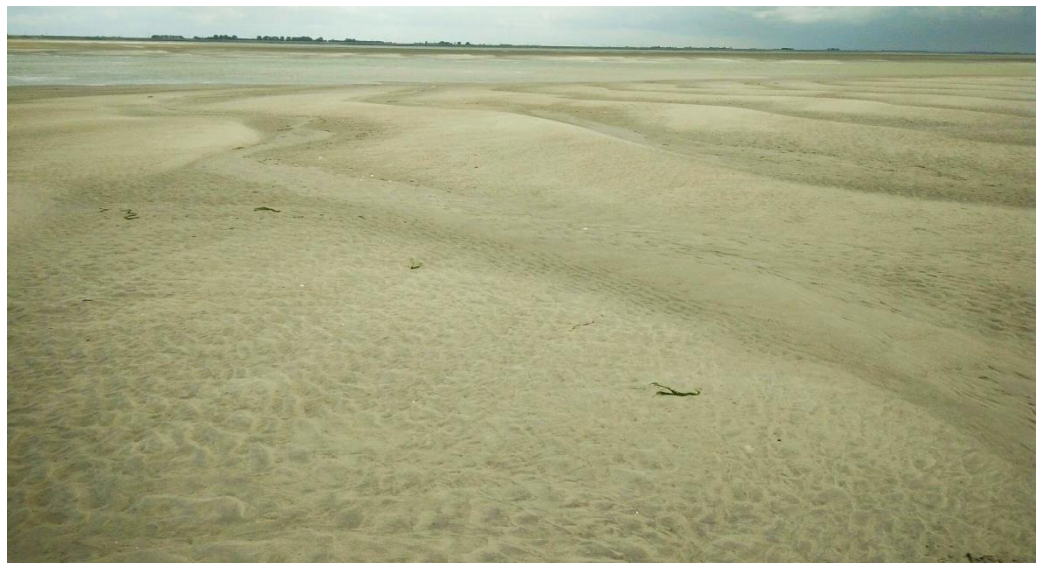
**Figuur 11** Veldfoto van een hoog-energetische plaat met gegolfd reliëf op de Plaat van Walsoorden (opname 19)

Deze eenheid wordt veelal aangetroffen langs de randen van geulen, maar ook wel wat meer midden op de plaat. Het betreft een combinatie van megaribbelachtige ruggen en ondiepe slibrijkere luwtedelen/laagten ertussen. De megaribbels zijn laag (één tot enkele decimeters) en zien er weinig actief uit; dat wil zeggen dat ze zich in elk geval niet of slechts erg langzaam verplaatsen, maar veelal lijkt de ribbel zelf ook weinig actief. Dit kan zich onder andere uiten door de schaarse aanwezigheid van wadpierhoopjes op de ribbels. Een specifiek geval van een megaribbelveld waarin de ribbels zich slechts weinig verplaatsen is een veld waarin lage eb- en vloedribbels elkaar in evenwicht houden, waardoor de ribbels als geheel zich amper tot niet verplaatsen.

Op het eerste gezicht lijkt P2a op een megaribbelveld P2b1, maar dan met heel lage ribbels. Er is niet altijd een duidelijke loef- en lijzijde aan de ribbels te onderscheiden. Tussen de ribbels zijn smalle vochtige zones aanwezig, soms met een afwateringsfunctie. Ten opzichte van P1b heeft P2a een langer golvend reliëf (>25m). Er is veldwerk nodig om zekerheid te krijgen over de vraag of het P2b1 dan wel P2a betreft.

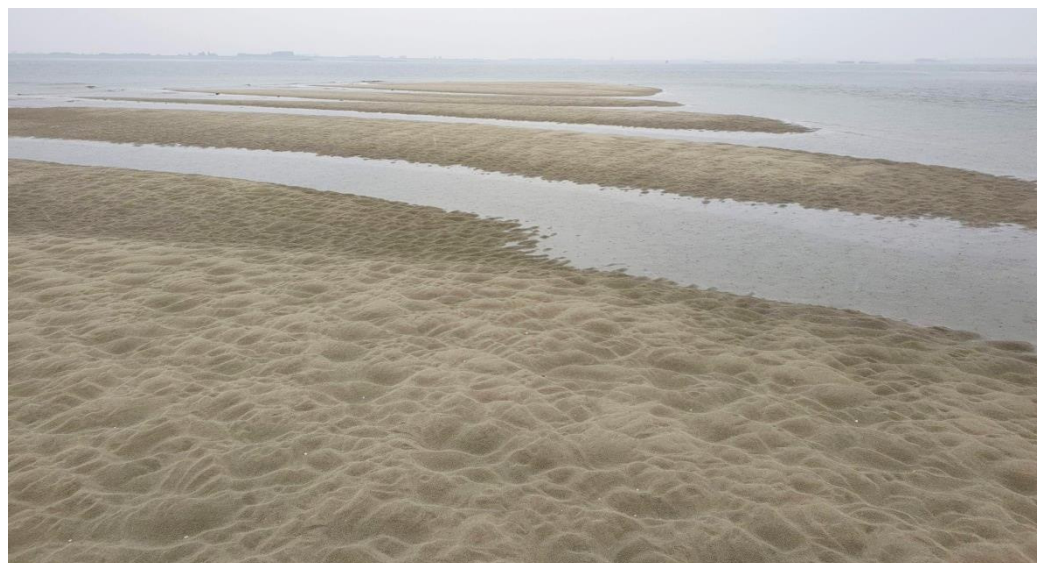
Deze eenheid wordt vaak aangetroffen op platen langs een geul. Het betreft evenwijdig lopende, lineaire ribbels met relatief korte golflengten, waarbij de golfhoogte als regel meer is dan 25 centimeter. In veel gevallen is er sprake van een combinatie van eb-georiënteerde ribbels waar vloed-georiënteerde ribbels overheen liggen (vloedribbel met een ebkapje). Er is weinig of geen bodemleven aanwezig.

**Figuur 13** Veldfoto van een hoog-energetische plaat met 2D-megaribbels op de Rug van Baarland (opname 75)

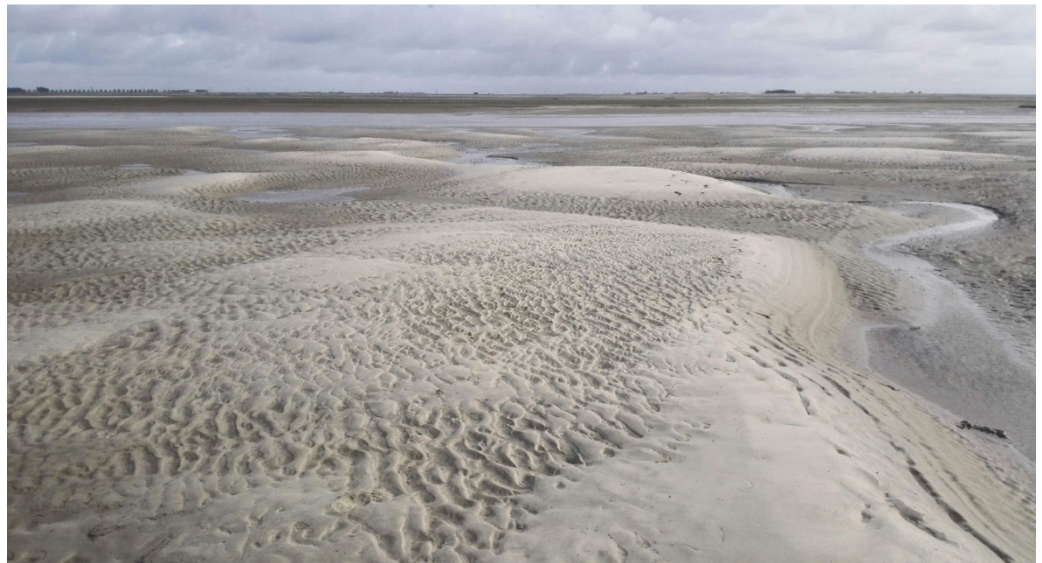
Deze eenheid komt vooral voor op platen langs een geul. Ribbels met een zeer onregelmatige structuur, waarbij de golfhoogte meer is dan 25 centimeter. Vaak komen ook (kleine) golf- en stroomribbels voor op en tussen de (veel grotere) megaribbels. Er is weinig of geen bodemleven aanwezig.

**Figuur 15** Veldfoto van een hoog-energetische plaat met 3D-megaribbels op de Plaat van Valkenisse (opname 9)

Witte kopjes op grijze delen, afgewisseld met donkerblauwgrijze plekken; veel reflectie van de hoge delen, weinig reflectie van de lage delen. Ribbelstructuur met een zeer onregelmatige, gebogen en vaak gebroken ribbels; vaak blijven aan de randen van de platen bij laag water plasjes tussen de ribbels aanwezig.

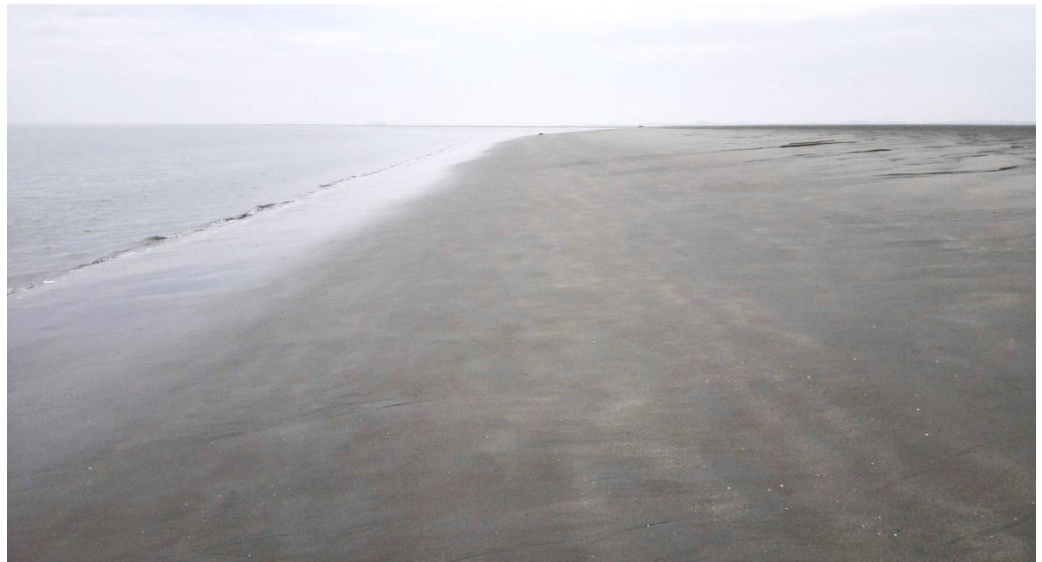
**Figuur 17** Veldfoto van een hoog-energetische vlakke plaat op de zuidelijke plaat van de Rug van Baarland (opname 90)

Het type komt vooral voor langs stroomgeulen, waar het vaak steil aflopende hellingen vormt, maar het kan ook voorkomen op de hogere delen van de platen, grenzend aan een megaribbelgebied. Het zijn dan vlakke platen zonder reliëf of met (kleine) stroom- of golfribbels. Er is weinig of geen bodemleven aanwezig. Het sediment bestaat uit zand. Op diverse slikken is sprake van een erosierand; vaak lijkt dit samen te hangen met erosie door golfslag (scheepvaart), maar zekerheid is er niet altijd. Het uit zich ook wel als een soort trapjesstructuur op de helling naar de GLW-lijn. De trapjes worden gevormd door erosiebestendige kleilagen in het talud. Bodemleven is niet tot nauwelijks aanwezig.

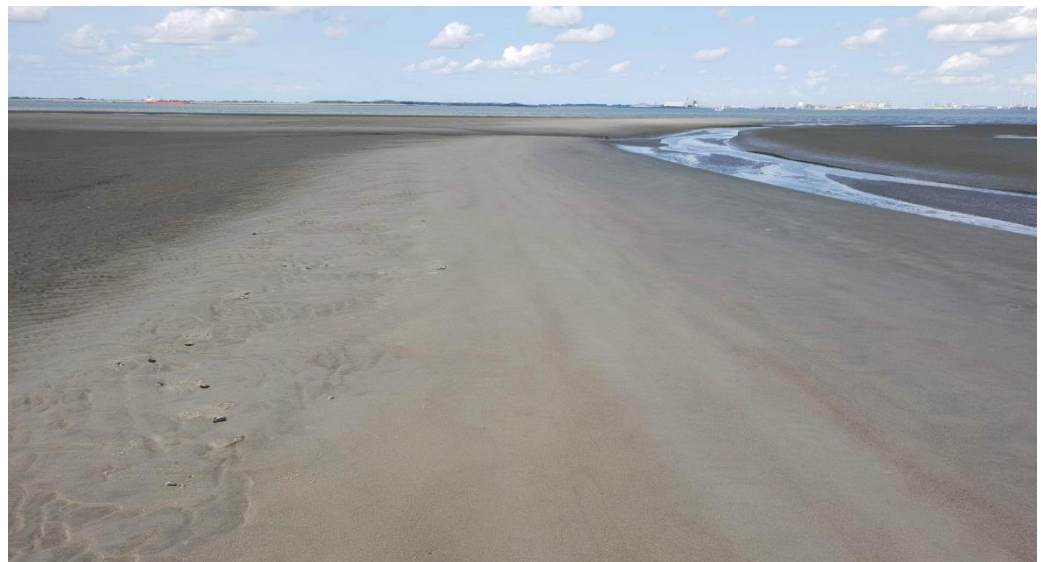
**Figuur 19** Veldfoto van een hoog-energetische zandrug op de Hooge Platen (opname 131)

Vaak gelegen aan de buitenzijde van met name platen maar soms ook op slikken. Geïsoleerde zandruggen met tweezijdige helling, duidelijk niet deel uitmakend van een kreekrand. Incidentele fenomenen die vermoedelijk het resultaat zijn van zandophopingen door het samenkomen van stroombanen.

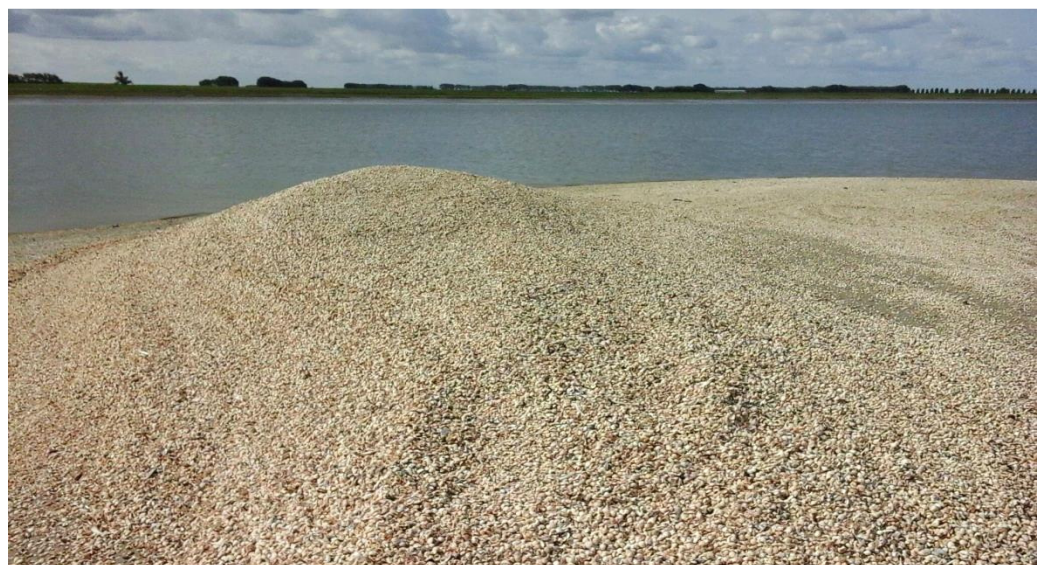
Vaak gelegen aan de buitenzijde van met name platen maar soms ook op slikken. Geïsoleerde schelpenruggen met tweezijdige helling. Dit zijn schelpenophopingen, vaak op plaatsen waar twee stroombanen elkaar ontmoeten of als resultante van een "reststroom" over de plaat. Ze kunnen 0,5 tot soms wel 2 m hoog worden.

**Figuur 21** Veldfoto van een hoog-energetische schelpenrug op de Lage Springer (ten zuidoosten van de Hoge springer) (opname 169)

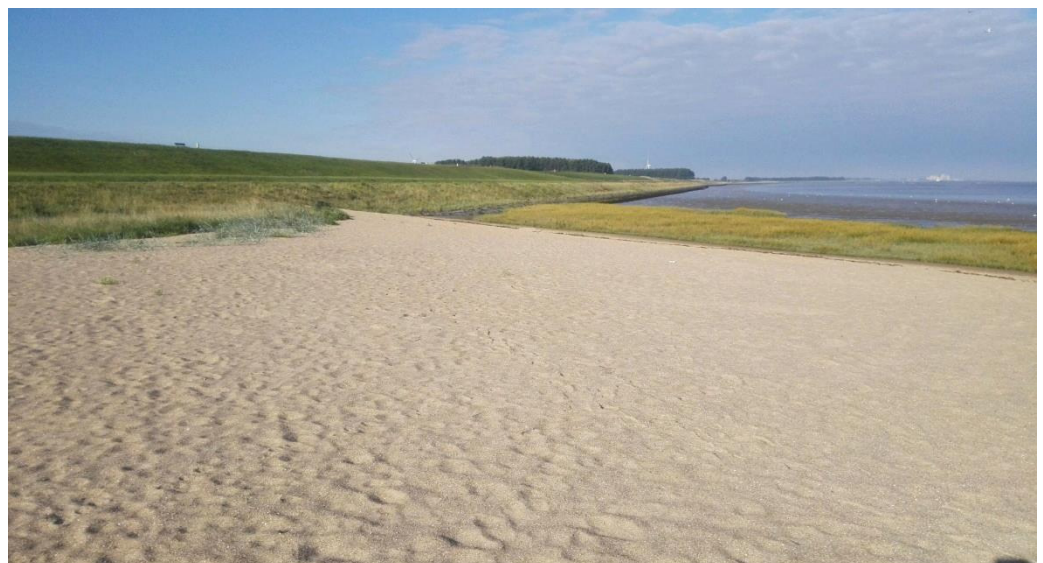
Ophopingen van zand of schelpen in hoeken van dijken.

**Figuur 23** Veldfoto van een zandrug tegen dijk ten noorden van Hoofdplaat (opname 287)

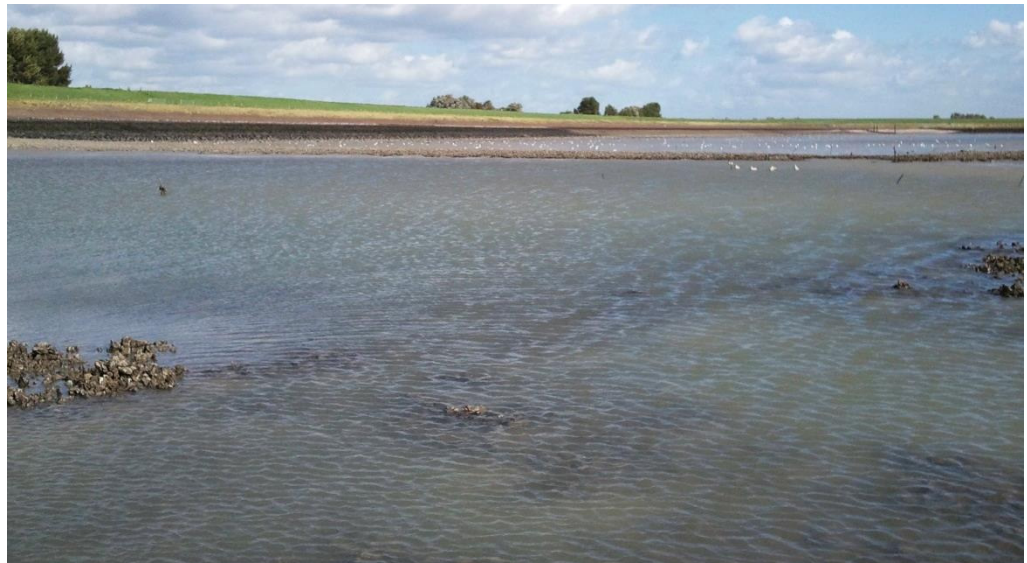
**Figuur 25** Veldfoto van een plaat/slik met water, nabij Borssele (foto uit 2011)

Plaatgedeelte dat ten tijde van opname foto gedeeltelijk onder water ligt. Er is sprake van een waterlaag op de bodem, waardoor de onderliggende bodemstructuur niet of slecht zichtbaar is. P3 wordt alleen gekarteerd als het omsloten is door P, S en/of H; dus niet als het een open verbinding heeft met de zee. In dat geval wordt het niet gekarteerd. Vlakken met water die geïsoleerd binnen één P of S type liggen zijn niet uitgekarteerd. Deze vlakken zijn binnen dit omliggende P of S type opgenomen. P3 kan meer als een resttype worden gezien.

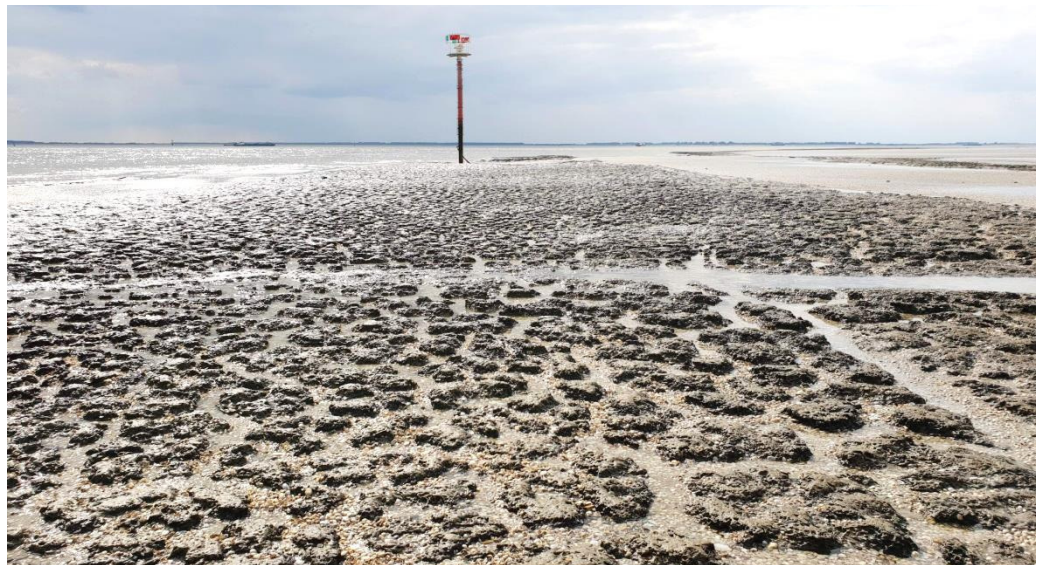
Banken van hard materiaal, bestaande uit veen of klei. Ze komen vaak voor op de grens van water en slik. Het bodemmateriaal van veen of klei is als regel erg hard en daardoor resistent tegen erosie door stroming en golfslag. Ze liggen langs geulen en veelal is de geulhelling aansluitend aan het veenpakket dan ook steil en ontstaan er een soort klifranden. Daarnaast zijn onbegroeide hoger gelegen delen langs schorranden ook als H1a gekarteerd.

**Figuur 35** Veldfoto van een harde kleibank met minder dan 25% bedekking van zand ten zuiden van Rilland, Oostelijke van de Plaat van Valkenisse (opname 244)

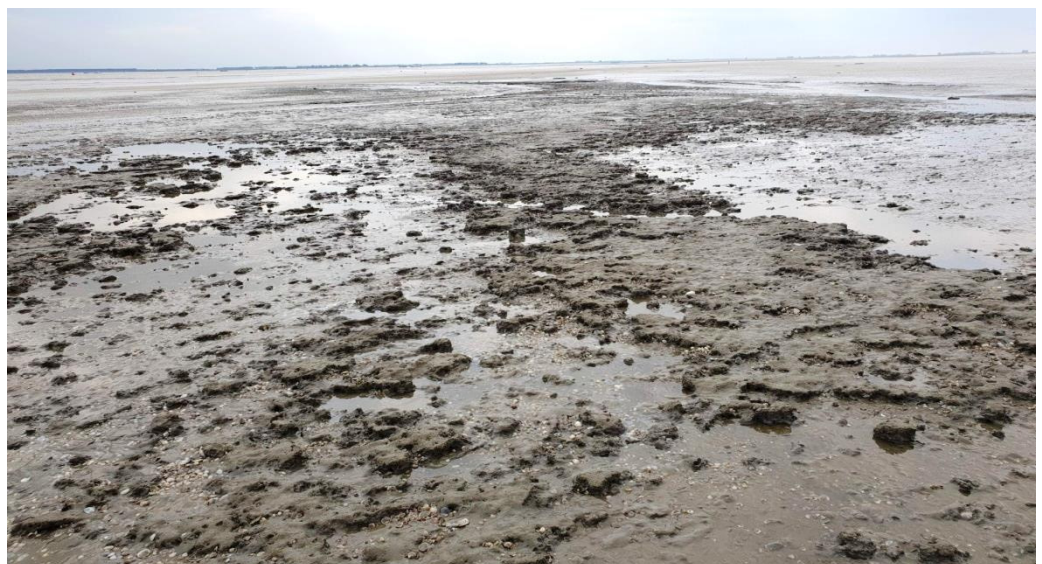
Banken van hard materiaal met meer dan 25% zandbedekking, bestaande uit veen of klei en, gelegen aan de zeezijde, komen vaak voor op de grens van water en slik. Het bodemmateriaal van veen of klei is als regel erg hard en daardoor resistent tegen erosie door stroming en golfslag. Ze liggen langs de geul en veelal is de geulhelling aansluitend aan het veenpakket dan ook steil.

**Figuur 37** Veldfoto van een harde kleibank met meer dan 25% bedekking van zand ten zuiden van Rilland, Oostelijke van de Plaat van Valkenisse (opname 247)

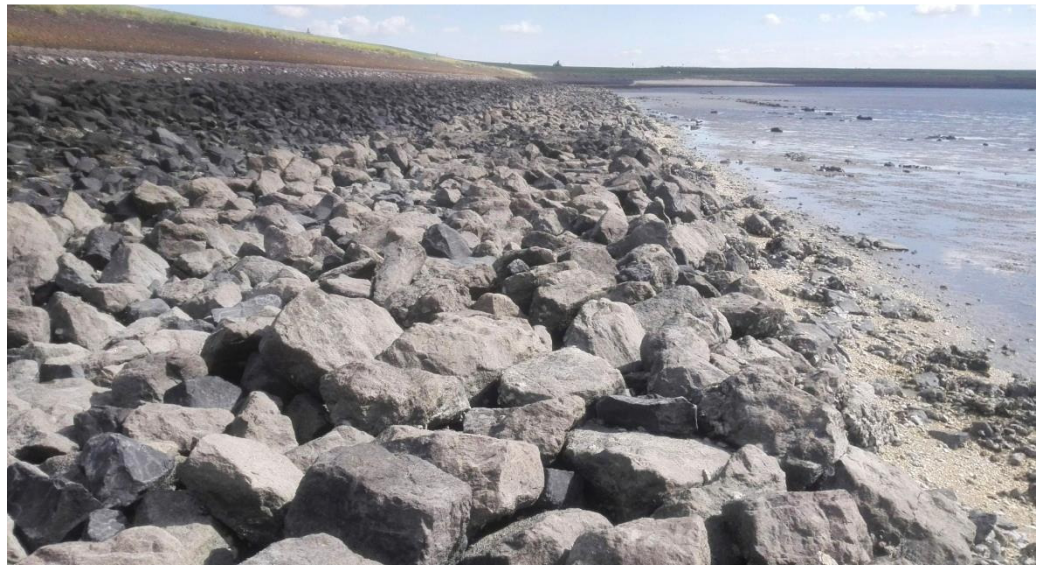
Stortsteen aan de dijkvoet langs de grens van het karteergebied. Ook zandige dijkvlooiingen waar het stortsteen nog zichtbaar is (>35% steen, kreukelberm) en dijken worden hiertoe gerekend.

**Figuur 39** Veldfoto van een dijkvlooiing ten zuidoosten van Borssele (opname 267)

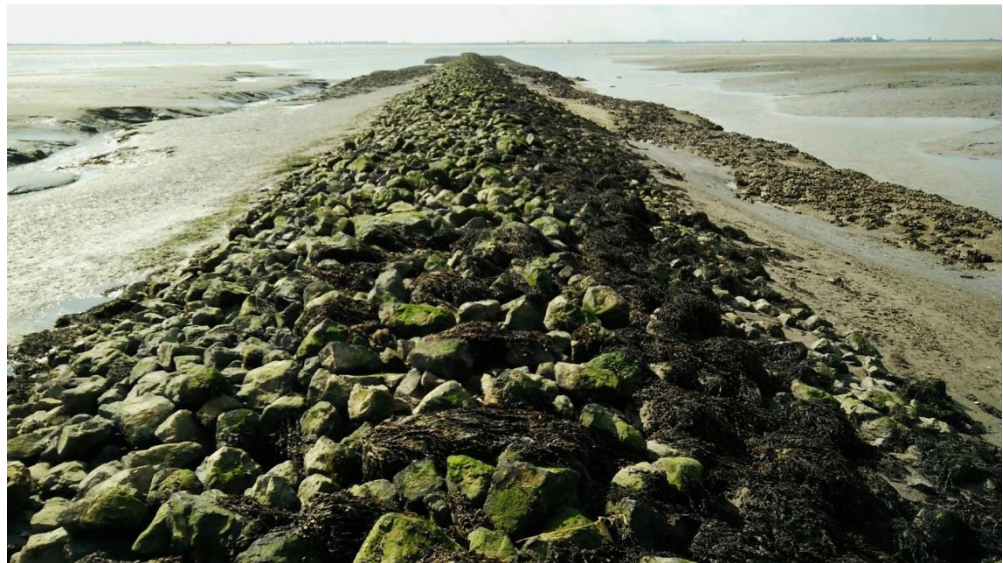
**Figuur 41** Veldfoto van een krib op de Slikken bij Waarde (opname 201)

Kribben loodrecht op de dijk. Ook verspreide steenhopen, geïsoleerde relicten en bestortingen op het slik, waar de afzonderlijke stenen herkenbaar zijn en meer dan 35% bedekken, zijn tot H2b gerekend.

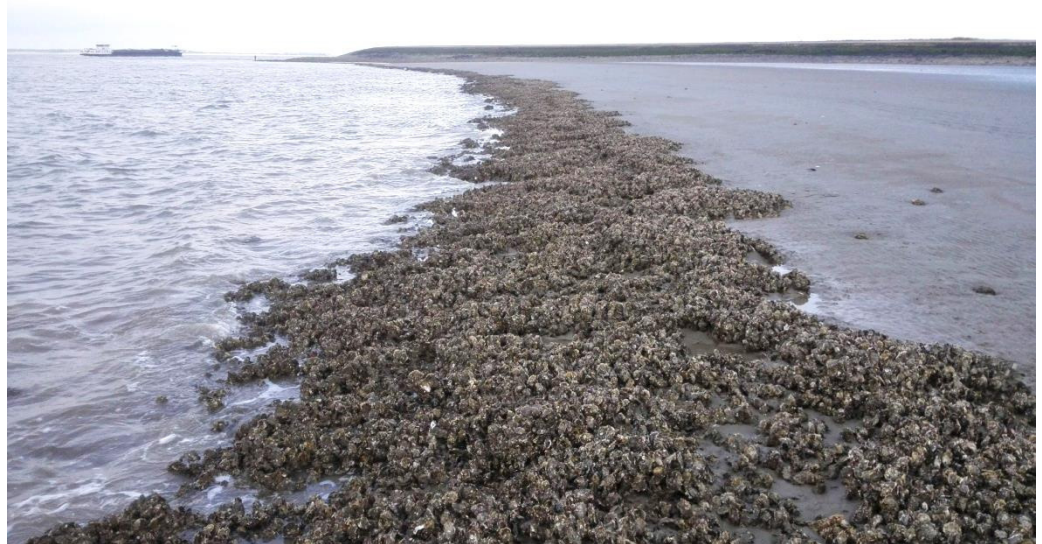
**Figuur 43** Veldfoto van een geulrandverdediging ten westen van Zeedorp (opname 327)

Constructies evenwijdig aan de kust langs een geul van de Westerschelde.

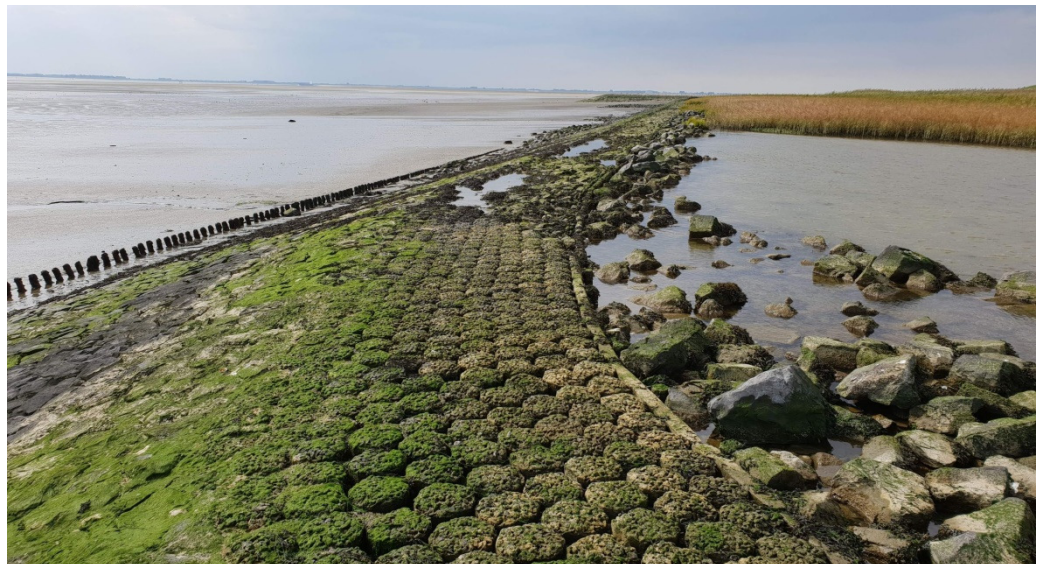
Oeververdediging aansluitend aan een schor/kwelder of een duingebied.

**Figuur 45** Veldfoto van een schorrandverdediging ten westen van de Slikken bij Waarde (opname 250)

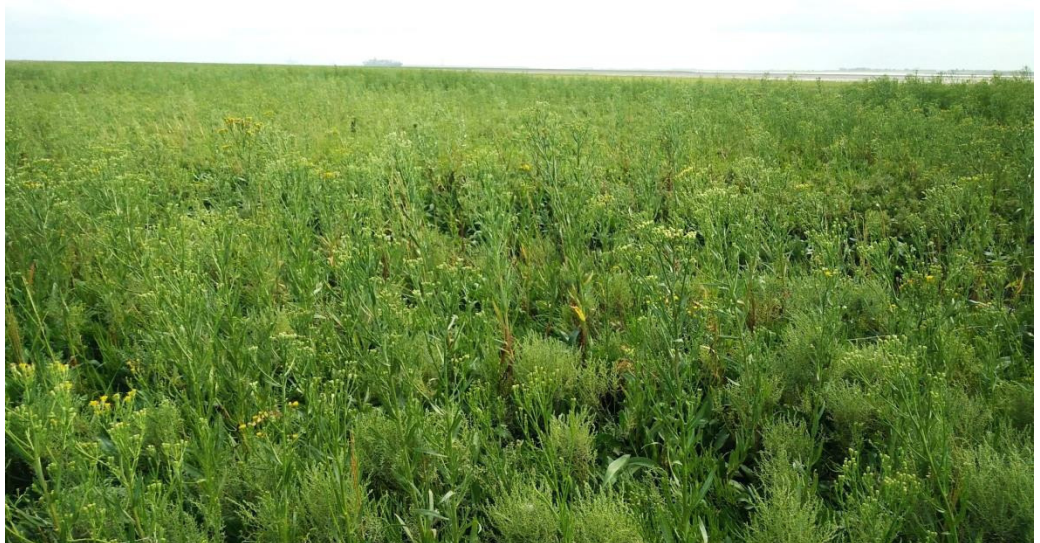
**Figuur 47** Veldfoto van dichtbegroeid schor op de plaat van Walsoorden (opname 32)

Het betreft natuurlijk schor dat voor meer dan 50% bedekt is door vegetatie. Verschillende vegetatietypen komen voor op oeverwallen en in kommen. De eenheid is gelegen aan de bovengrens van het intergetijdengebied.

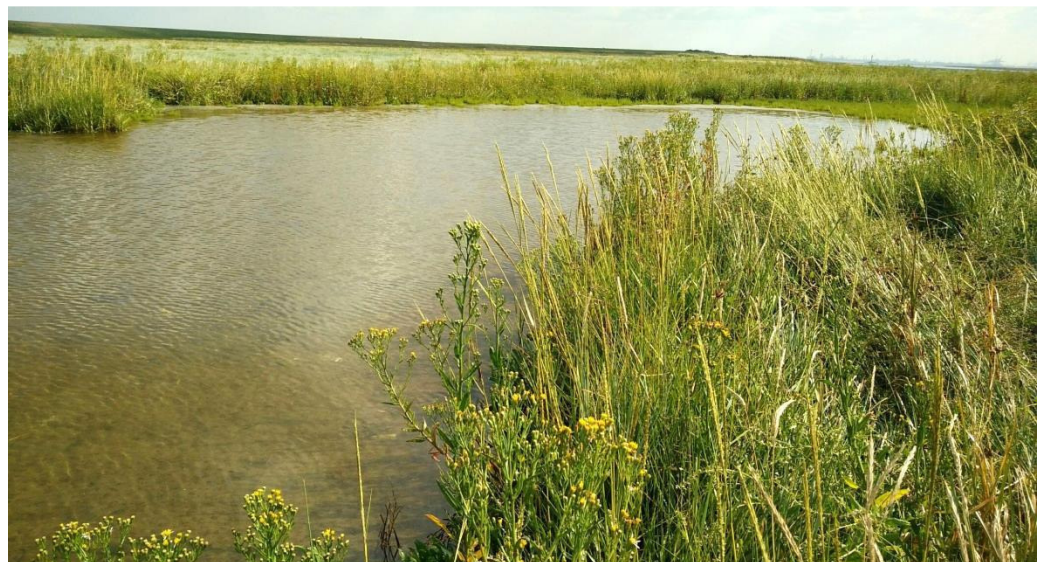
Open plekken binnen schorren met een gesloten vegetatie (S1a). De open plek zelf wordt voor minder dan 25% door vegetatie bedekt. Ook waterplassen in het begroeide deel van een schor worden tot deze eenheid gerekend.

**Figuur 49** Veldfoto van een open plek in een dichtbegroeid schor op de Slikken bij Waarde (opname 208)

Duidelijk meer reflectie dan het omringende vegetatiedek. Willekeurige patronen van licht- tot donkergrijs met soms enige rode vlekken als gevolg van de aanwezige ijle vegetatie.

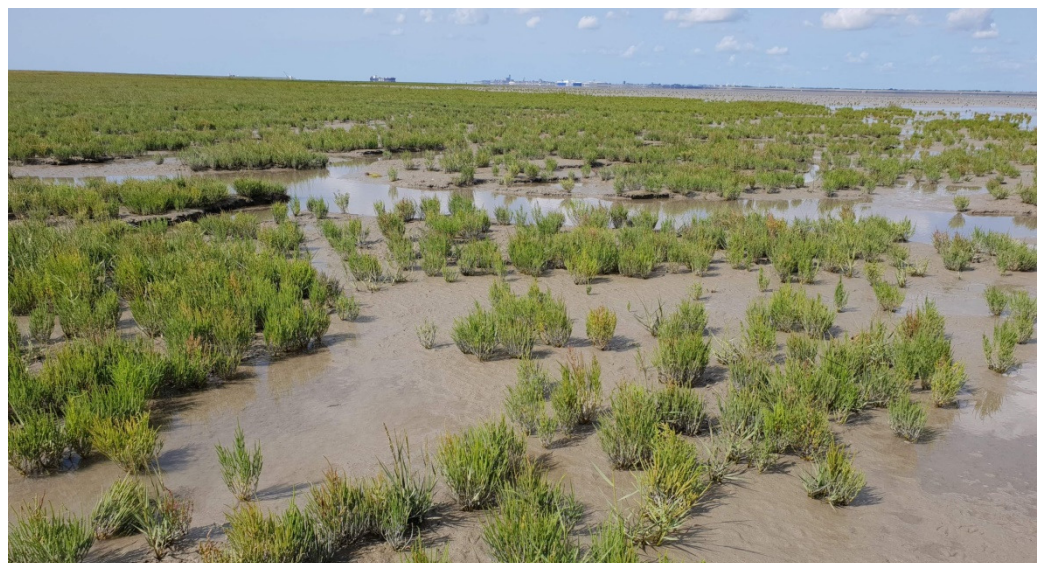
**Figuur 51** Veldfoto van een open schor op de Hooge Platen (opname 121)

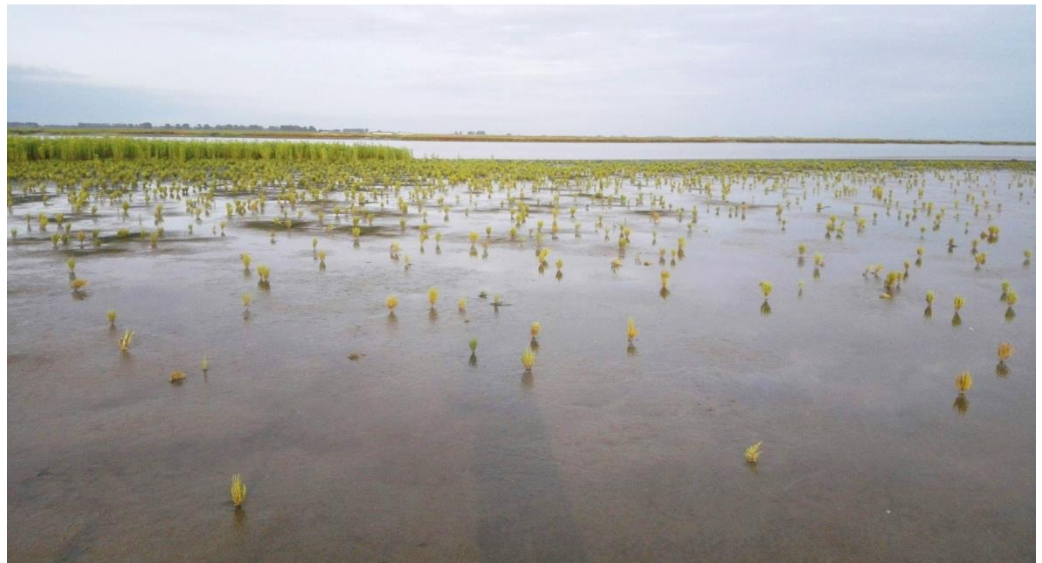
**Figuur 53** Veldfoto van een zeer open schor op de Hooge Platen (opname 53)

Zeer open schorren of stranden met een vegetatiebedekking tussen de 2 en 10%. Het gaat hier eveneens om primaire schorren, die vaak lager gelegen zijn dan volwassen, gesloten schorren. Ze bestaan vaak uit pollen met Engels slijkgras, maar ook velden zeekraal met een bedekking tussen 2 en 10% zijn tot deze eenheid gerekend.

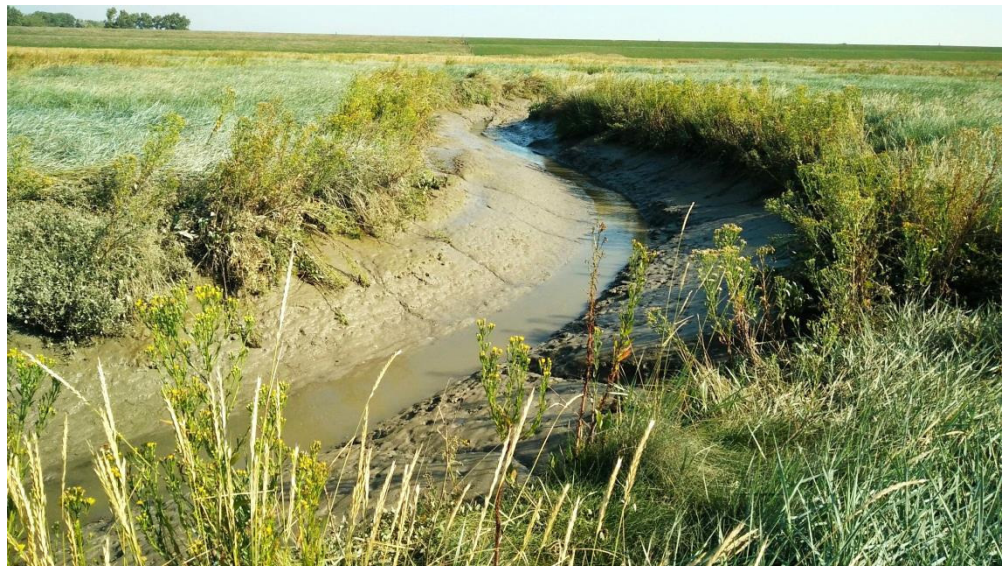
**Figuur 55** Veldfoto van een natuurlijk meanderende schorkreek op de Slikken bij Waarde (opname 187)

Het betreft kleinere schorkreken / kwelderslenken, minder dan 250 meter breed, zonder begroeiing, die op een natuurlijke manier meanderen en eindigen in volwassen (gesloten) schor. Als de kreek breder is dan 250 meter, wordt het tot de K-serie gerekend. Als de kreek smaller is dan 5 meter, dan wordt het niet meer als S3a gekarteerd, maar als het omliggende kweldertype (S1 of S2). De monding van de kreek wordt afgegrensd bij het gesloten, volwassen schor (S1), niet bij S2.

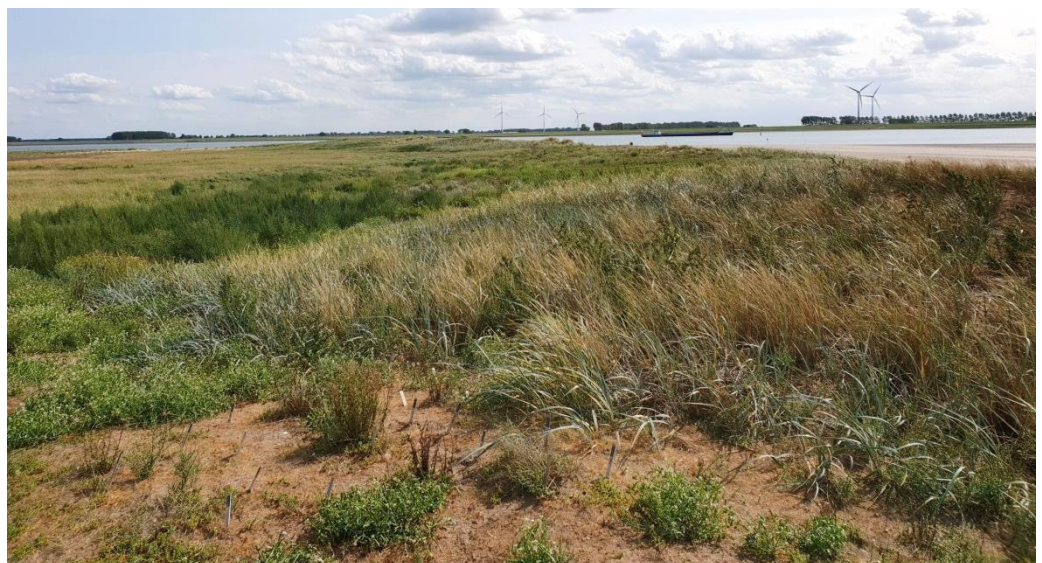
**Figuur 57** Veldfoto van begroeide, natuurlijke duin op de Hooge Platen (opname 140)

Natuurlijke duinen en hoge stranden zijn relatief hoog gelegen, vaak is (duin)vegetatie aanwezig. Ze zijn duidelijk herkenbaar aan hun ontstaansvorm. Het in dijkhoeken afgezette zandige sediment is ook als D1 geïnterpreteerd.

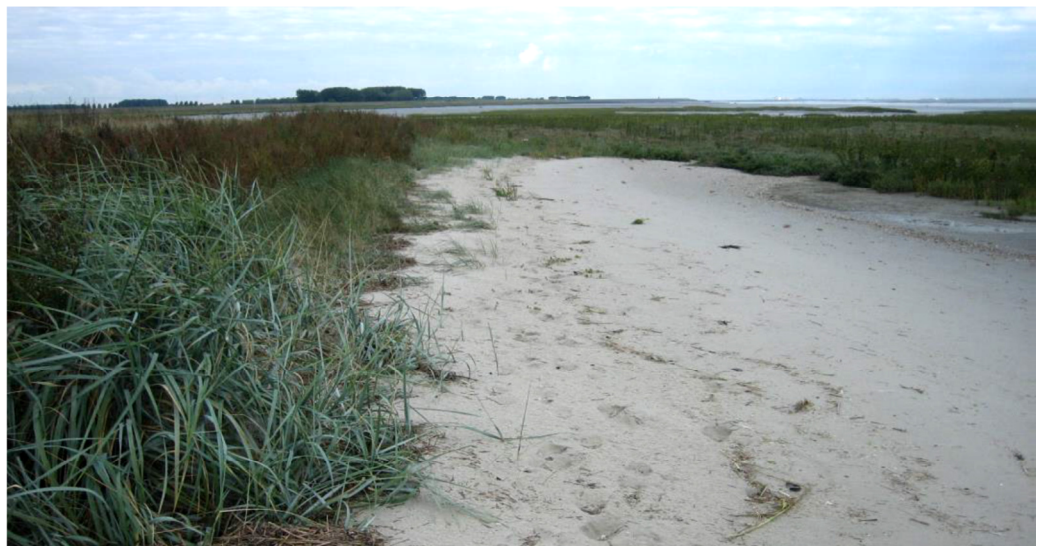
**Figuur 59** Veldfoto van een antropogene duin (opname uit 2016)

Antropogene duinen zijn relatief hoog gelegen, vaak met (duin) vegetatie. Regelmatig zijn rechte stuifdijken of stuifschermen aanwezig.

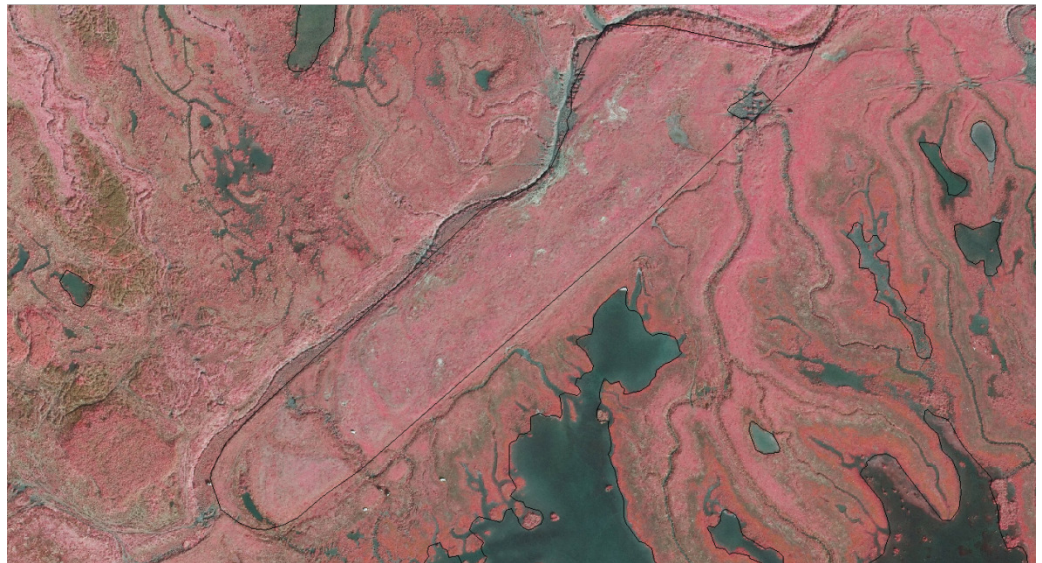
**Figuur 61** Luchtfoto van een begroeide zanddam in het Verdrunken Land van Saefthinghe (vlaknr 2585)

Lijnvormige, kunstmatige elementen, boven het omliggende maaiveld uitstekend, lichtgrijs of roze- tot lichtrood gekleurd, afhankelijk van vegetatiebedekking. De reflectie is matig.

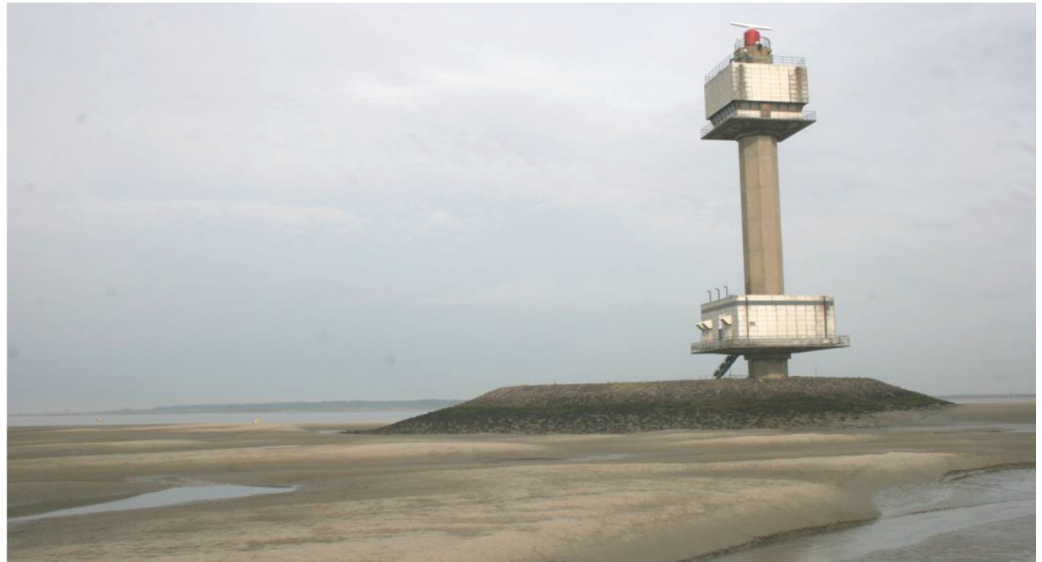
**Figuur 63** Veldfoto van antropogene verhoging, Radartoren van Bath (Foto uit 2011)

Duidelijk boven het maaiveld gelegen plateau of verhoging van antropogene oorsprong. Soms is vegetatie aanwezig.

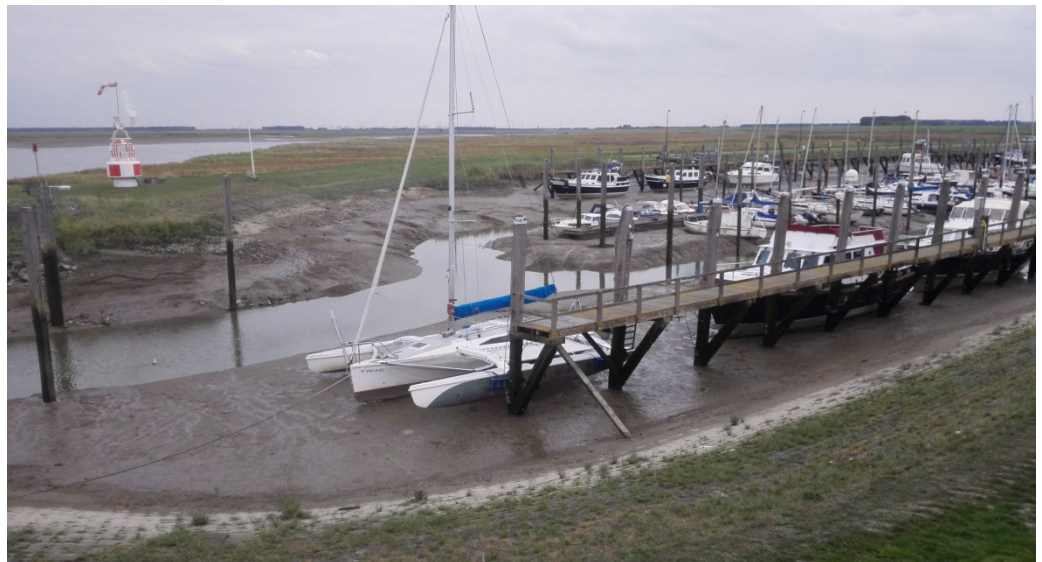
**Figuur 67** Veldfoto van de getijdehaven van Paal, ten westen van het Verdronken Land van Saeftinghe (opname 337)

Haven die bij eb droogvalt.

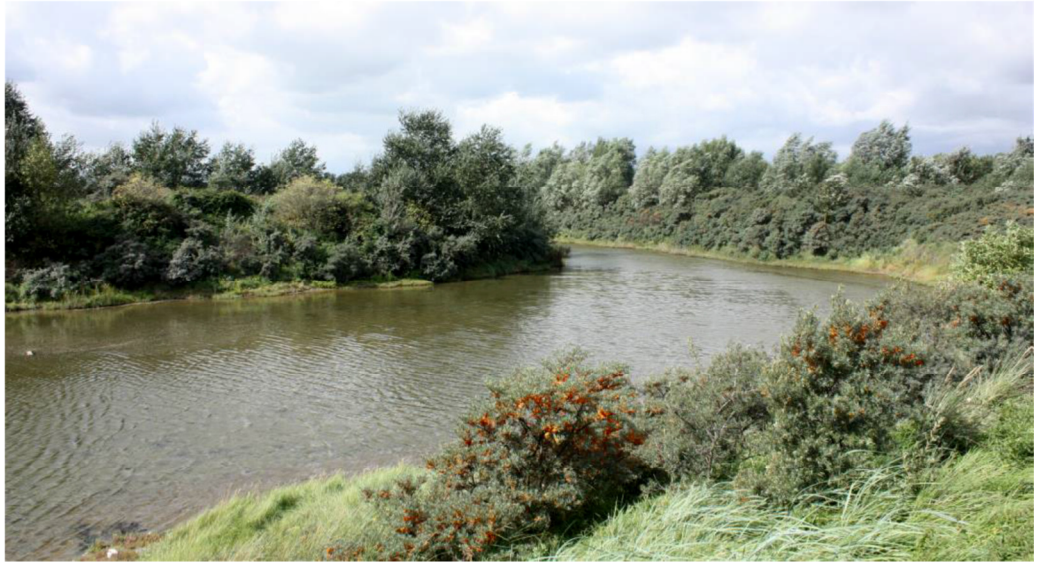
**Figuur 69** Veldfoto van een waterberging bij Rammekenshoek (foto uit 2011)

Waterplassen gelegen op de hoge delen aan de grens van het karteergebied, vaak omgeven door kades.

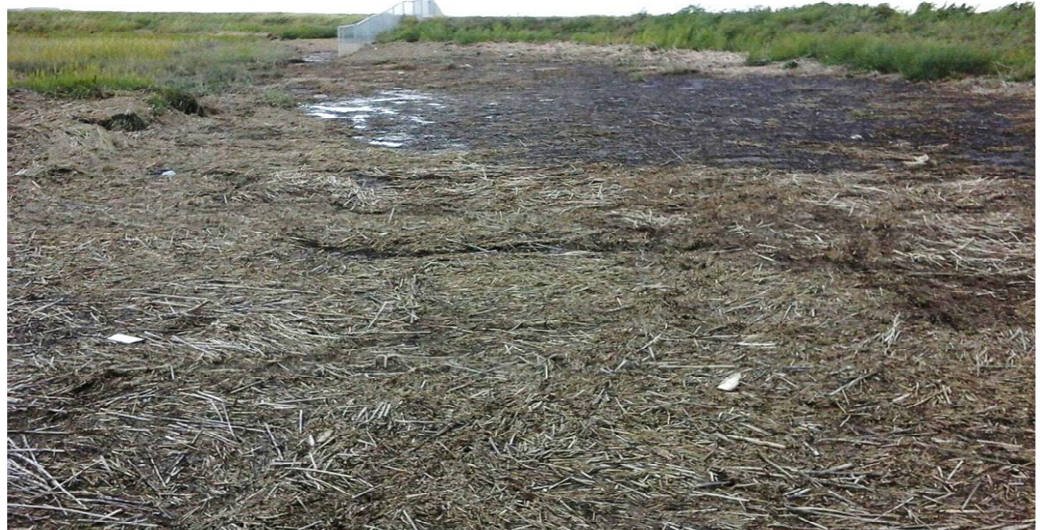
**Figuur 71** Veldfoto van vloedmerken, zuidwestelijk van de Plaat van Ossenisse (opname 223)

Brede strook vloedmerk (aanspoelsel / strooiselpakket), gelegen tegen een duin of dijk. Ook grote pakketten wieren worden tot dit type gerekend.

Vlaktvormig, langs dijk of duin, vrij hoge reflectie van grijs tot lichtroze met rode vlekken (aangespoelde wieren).
