**COMUNE DI FIRENZE**

**Infrastrutture di trasporto e della mobilità  
del quadrante Sud-Ovest**

**Valutazione di prefattibilità**

GEOTECNO – Studio Associato  
Firenze, ottobre 2003

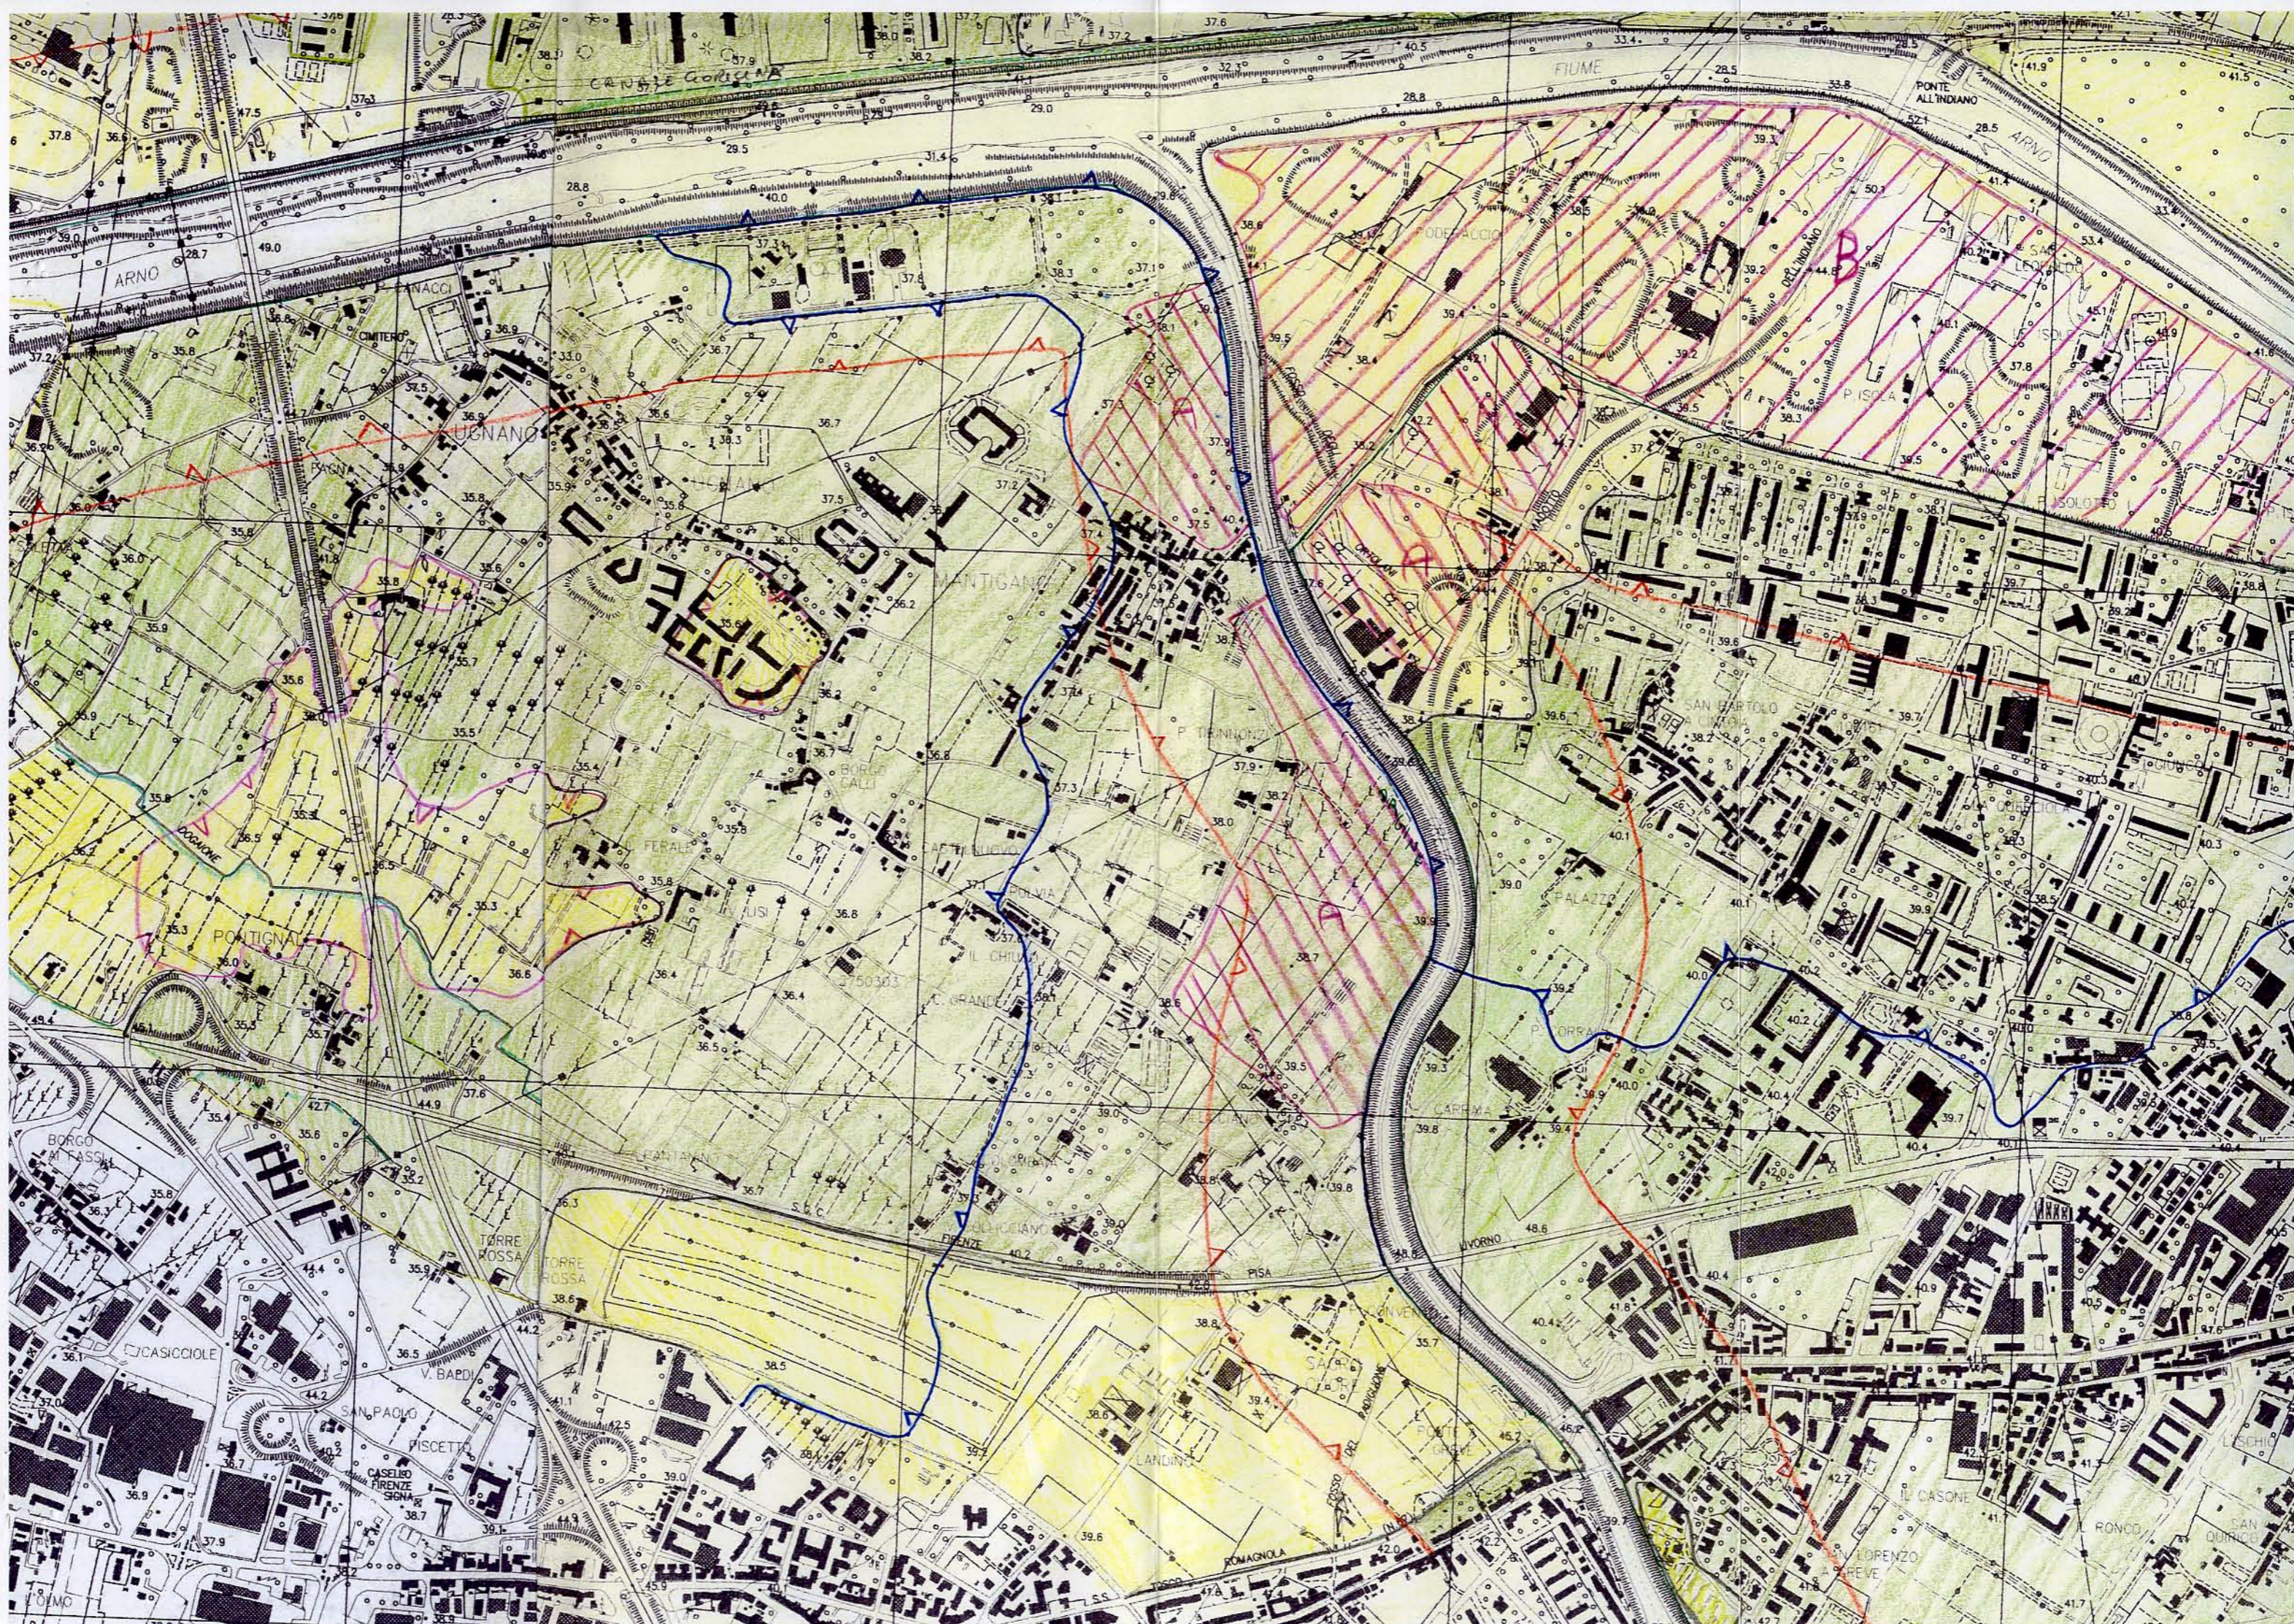
## CARTA DELLA PERICOLOSITA' IDRAULICA

## CARTA DEGLI ELEMENTI DELLA PERICOLOSITA' IDRAULICA

### Classe II

#### Pericolosità bassa $Tr > 200$ :

Aree pianeggianti in condizioni altimetriche favorevoli non colpite da esondazione (Na) e soggette a eventi con  $Tr > 200$  anni (a4) [P.I.1/PAI]

### Classe IIIa

#### Pericolosità medio-bassa $Tr > 100$ :

IIIa.1 Aree non colpite da esondazione (Na) in situazione altimetrica sfavorevole e soggette ad eventi con  $Tr > 100$  anni (a3) [P.I.2/PAI]

IIIa.2 Aree colpite dall'esondazione del 1966 e soggette ad eventi con  $Tr > 200$  anni (a4) [P.I.1/PAI]

IIIa.3 Aree colpite dall'esondazione del 1966 in situazione altimetrica sfavorevole e soggette ad eventi con  $Tr > 100$  anni (a3) [P.I.2/PAI]

### Classe IIIb

#### Pericolosità media $Tr < 100$ :

Aree colpite dall'esondazione del 1966 protette da opere idrauliche e soggette ad eventi con  $Tr$  compreso fra 30 e 100 anni (a2) [P.I.3/PAI]

Aree colpite dall'esondazione del 1966 e nel triennio 1991/93 (a2) [P.I.3 PAI] con superamento del rischio per opere idrauliche di mitigazione già realizzate.

### Classe IIIc

#### Pericolosità medio-alta: $Tr < 100$

Aree colpite da esondazione nel triennio 1991/93 e soggette ad eventi legati a ristagno delle "acque basse" (a5) o a disfunzioni del drenaggio come occlusioni, restringimenti d'alveo (a6) superabili con interventi locali [P.I.3-4 PAI]

### Classe IV

#### Pericolosità alta $Tr < 30$ :

Aree colpite da esondazione nel 1966 e/o nel triennio 1991/93 senza protezione idrauliche e soggette ad eventi di norma con  $Tr < 30$  anni (a1) [P.I.4/PAI]

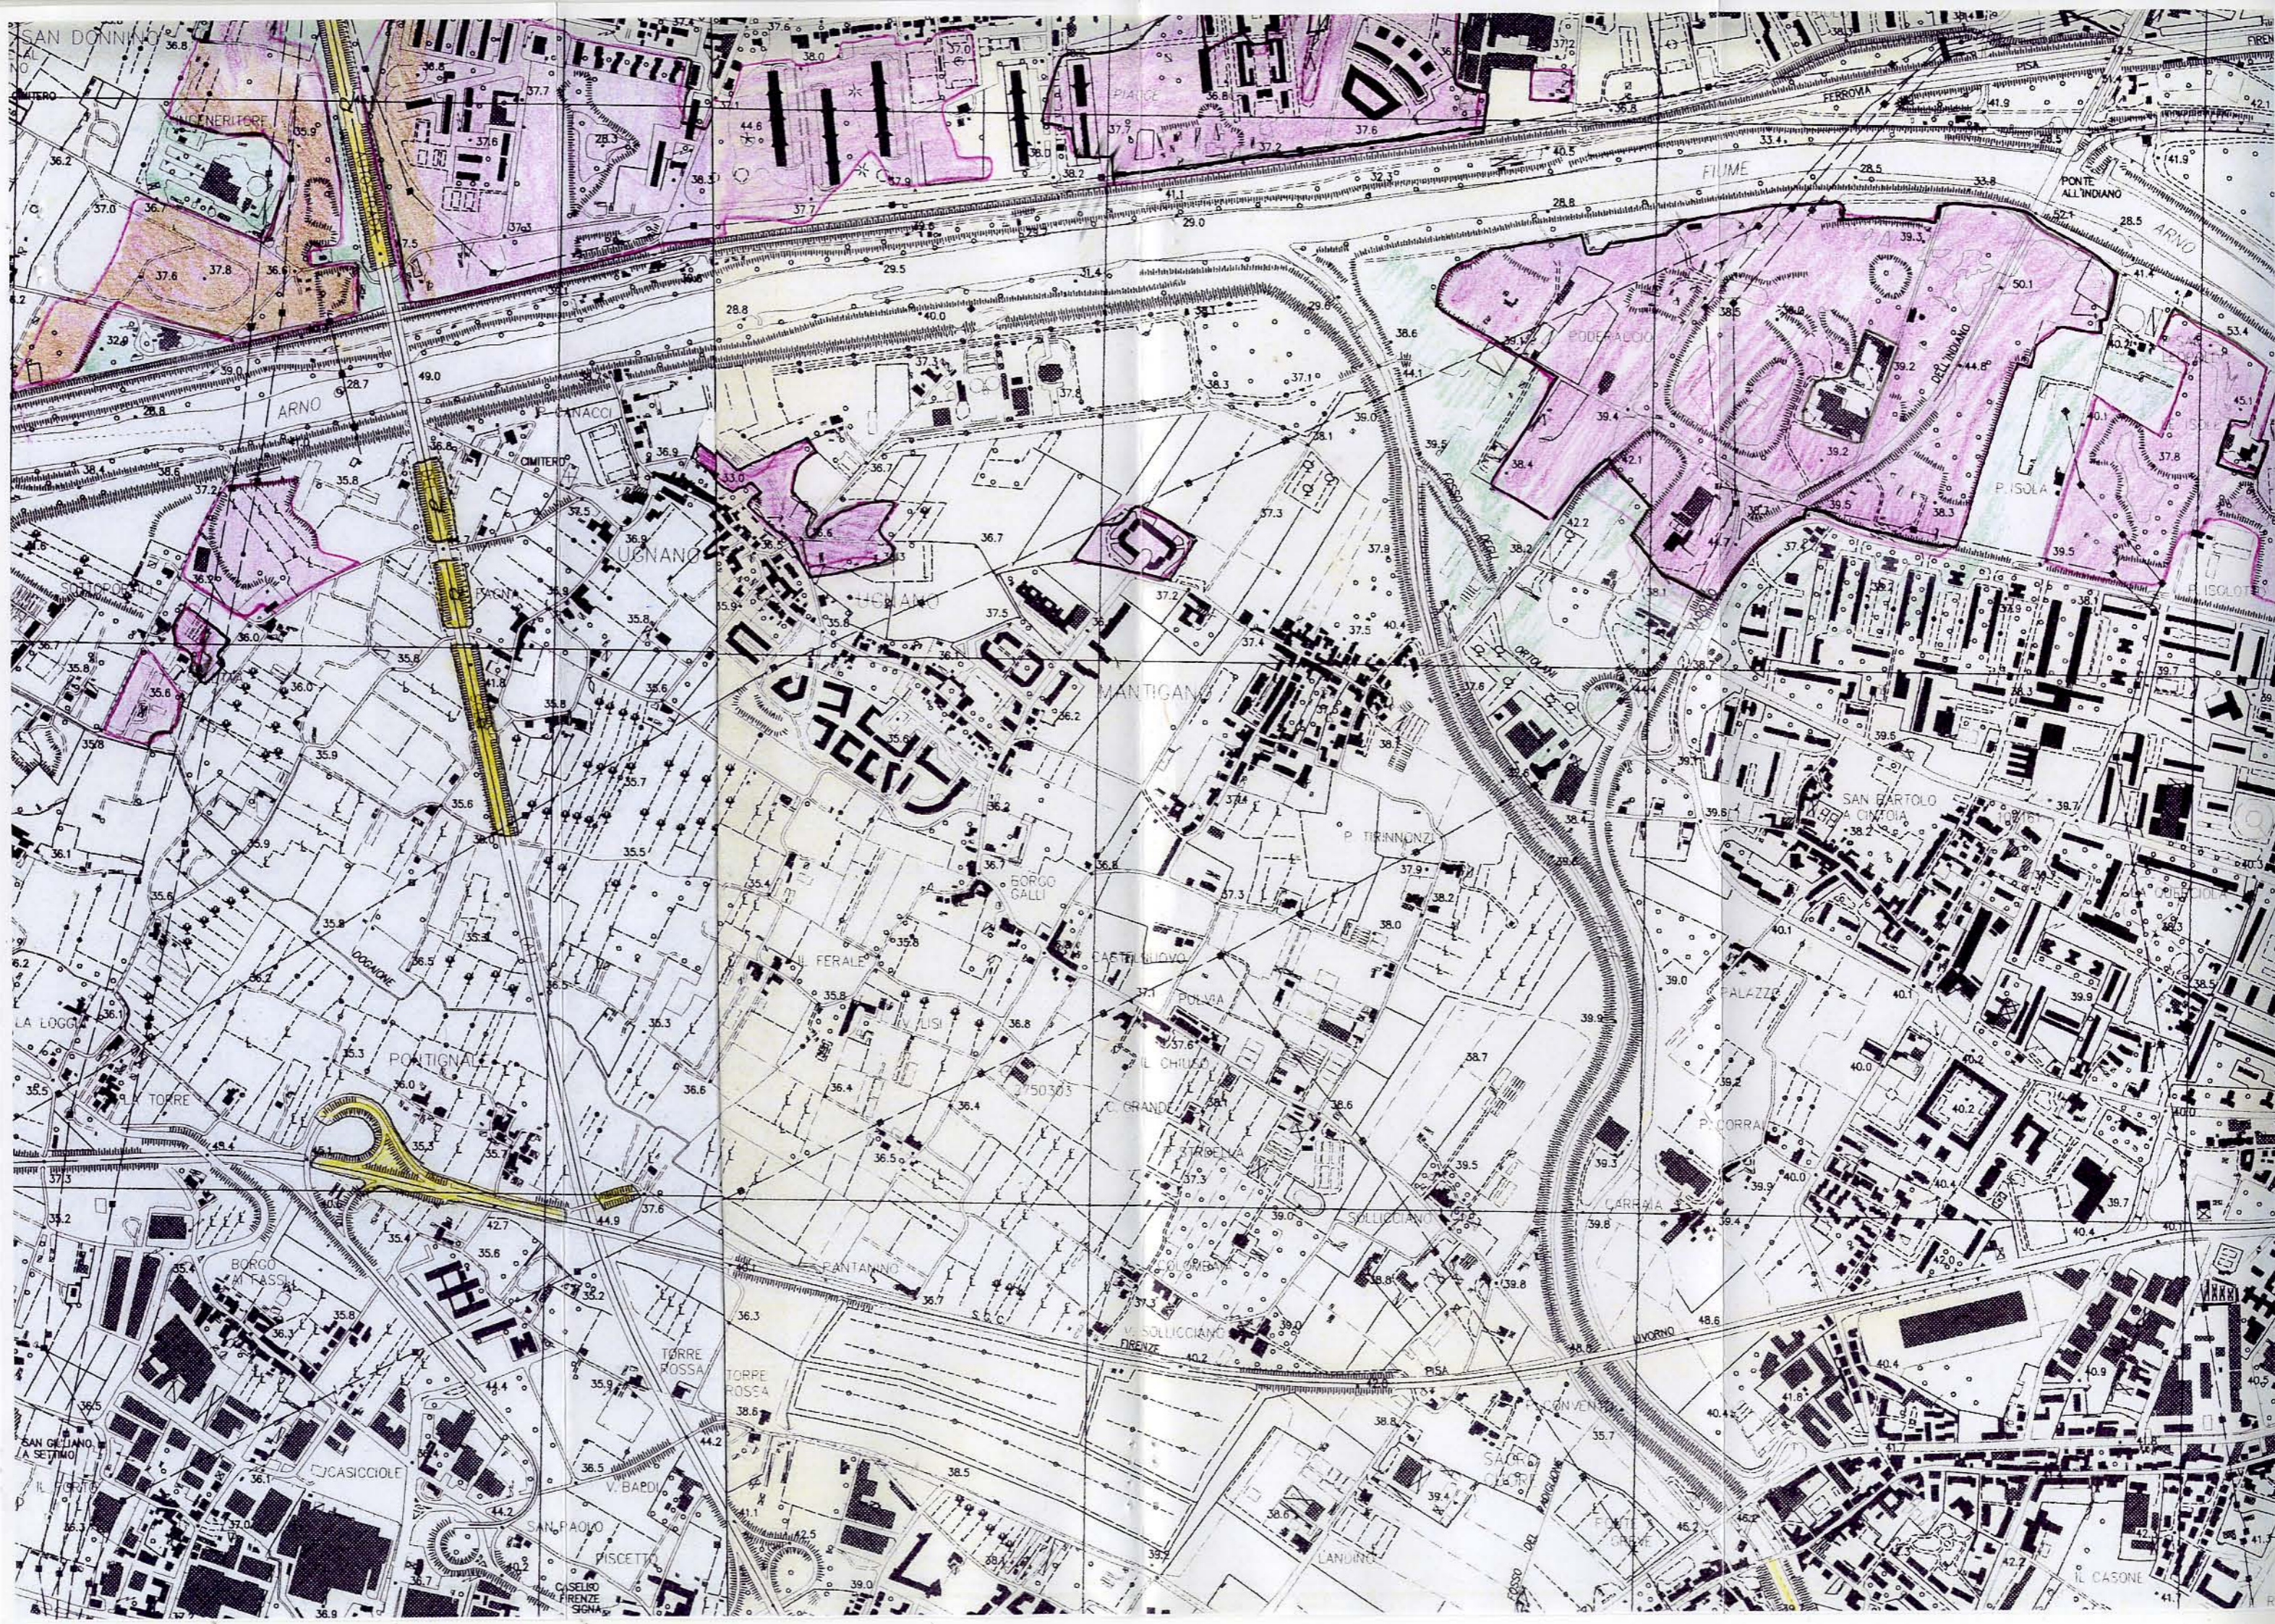
# CARTA DEGLI ELEMENTI DELLA PERICOLOSITA' GEOLOGICA

## GEOMORFOLOGIA

### Forme dovute a gravità

### Forme di erosione idrica

### Forme antropiche
