**CENTRO DE REABILITAÇÃO FÍSICO E SENSORIAL
VOLER HAUT**

Trabalho de Conclusão de Curso I apresentado ao curso de Arquitetura e Urbanismo da Universidade do Sul de Santa Catarina como requisito parcial à obtenção do título de Bacharel em Arquitetura e Urbanismo.

Tubarão
2018

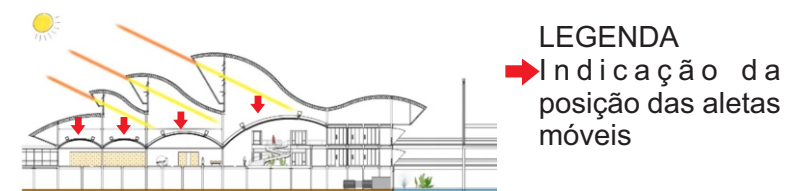
Figura 18 - Corte esquemático

Para aproveitar a iluminação natural foi utilizado a cobertura em shed que possui aberturas e permitem a entrada da luz, como mostra o esquema da figura 18.

A figura 18 mostra a entrada de luz natural e pode-se ter o controle da intensidade dessa luz através das aletas móveis em policarbonato, como mostra a figura 19 e 20, havendo a possibilidade de fechar e abrir fazendo assim o controle da iluminação natural.

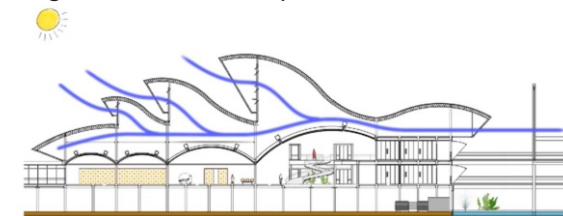
Figura 25 - Corte esquemático

O ar quente fica concentrado por cima das aletas móveis que são induzidos para fora da edificação devido a uma corrente de ar, como mostra a figura 25.

A abertura dos sheds em lados opostos possibilita a renovação continua do ar, eliminando o ar quente acumulado na parte de cima das aletas móveis. Além disso a cobertura é na cor branca que evita a absorção de calor do meio externo.

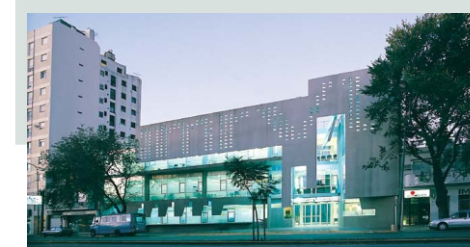
Figura 35 - Fachada

A edificação foi toda construída em concreto armado, com utilização de vidro na fachada para dar um contraste de profundidade com a placa metálica perfurada, como mostra a figura 35.

A placa metálica serve como brise, e as perfurações causam efeito de luz e sombra tanto para quem vê a edificação de fora como para quem está dentro da edificação (figuras 35, 49 e 50)

A edificação tem a fachada principal orientada para oeste, para melhorar o conforto ambiental fez-se o uso de placas metálicas perfuradas para barrar a insolação e entrar luminosidade (figura 35).

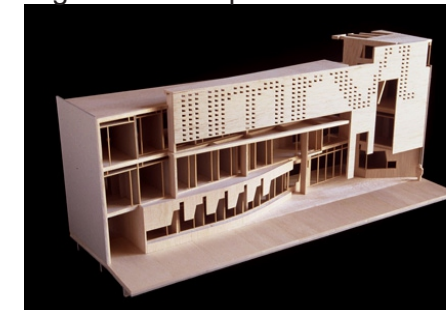
Figura 47 - Maquete fachada

A edificação tem a fachada com volumes de sobreposição bem singulares, com vãos que causam efeito de luz e sombra tornando-a atrativa, prevalece a horizontalidade e formas retangulares, como mostra a figura 47.

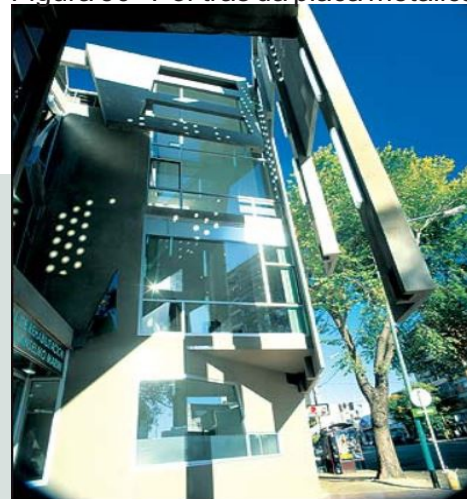
Figura 50 - Por trás da placa metálica

As placas metálicas são um diferencial do projeto causando um impacto visual tanto pelo lado externo como interno da edificação.

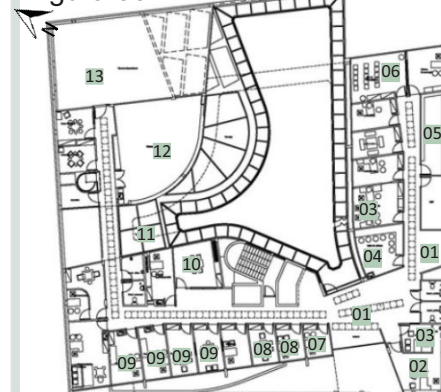
Figura 53 - 1º Andar

LEGENDA - FIGURA 53:
01.Espera / 02. Diretoria /
03.Administração / 04.Ateliê de
pintura / 05.Arquivo / 06.Sala de
aula / 07.Psiquiatria infantil /
08. Psicologia /
09.Fonoaudiologia / 10.Terapia
ocupacional / 11.Terraço /
12.Fisioterapia infantil /
13.Atividades ao ar livre

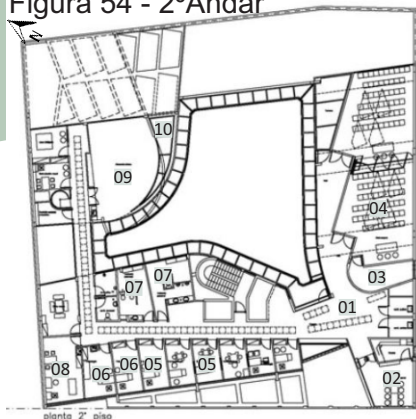
Figura 54 - 2º Andar

LEGENDA - FIGURA 54:
 01. Espera / 02. Refeitório /
 03. Biblioteca / 04. Auditório /
 05. Fonoaudiologia / 06. Psicologia /
 07. Vestiário / 08. Terapia
 ocupacional / 09. Fisioterapia
 infantil / 10. Terraço

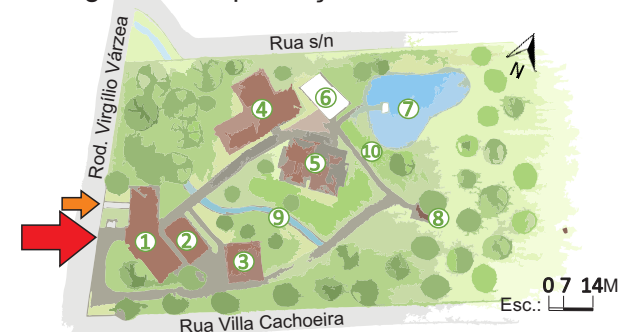
Figura 68 - Implantação ACIC

Legenda: Entrada principal, Entrada secundaria, (1) Bloco administrativo e aluguel de salas, (2) Terapias infantis, (3) Refeitório, (4) Biblioteca e terapias para adultos, (5)Dormitórios, (6) Quadra esportiva, (7) Lago, (8) Bloco em desuso, (9) Córrego, (10) Parque infantil

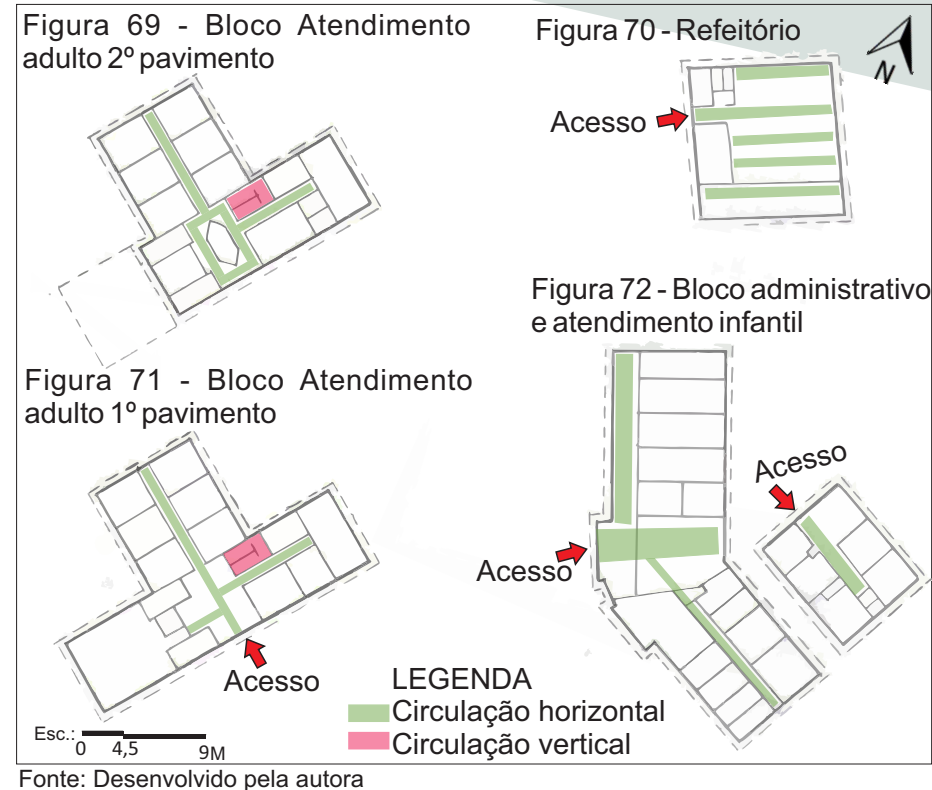
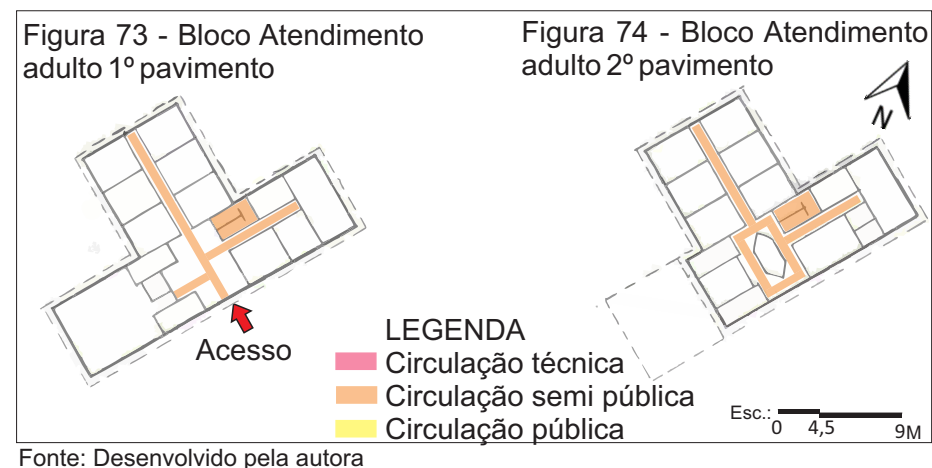
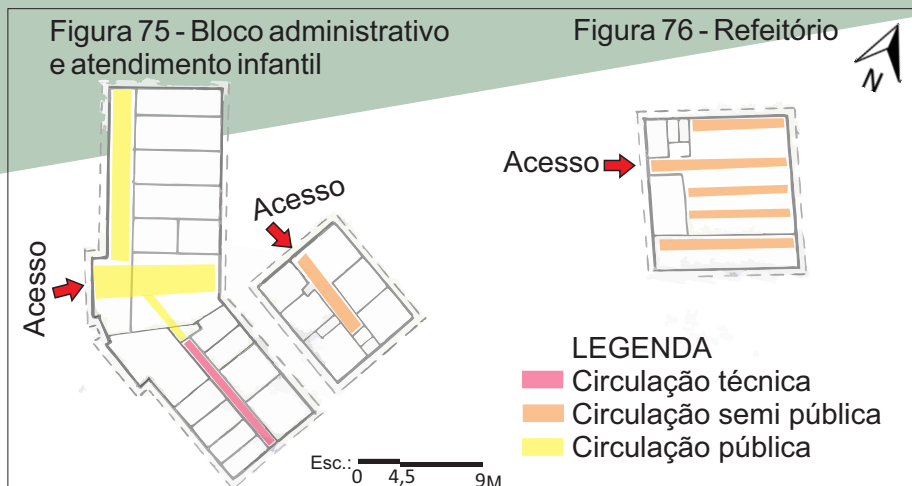
Há predominância da circulação horizontal, só tem um bloco com mais de um pavimento onde há circulação vertical, como mostra as figuras a seguir:

A maior parte da circulação é linear, marcada por paredes com exceção do refeitório que a circulação é marcada pela disposição das mesas. O bloco do refeitório, e os blocos destinados à terapias possuem a circulação semi pública, pois, precisam passar pela secretária para fazer o agendamento, já o hall de entrada no bloco administrativo é público, é onde os indivíduos são recebidos quando entram na Acic, de um lado deste bloco é o setor administrativo e técnico e do outro são salas onde funcionam um brechó e outras salas que são alugadas, na frente dessas salas tem uma varanda com circulação pública, qualquer pessoa pode ter acesso.

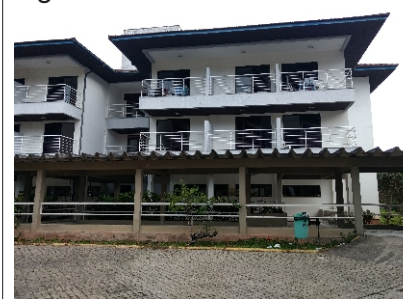
Figura 79 - Bloco dormitórios

A volumetria fica ofuscada pela grande presença de vegetação que em sua maioria é de médio e grande porte, o único bloco em que a vegetação não esconde a volumetria é o bloco dos dormitórios (Fig. 79)

Todos os blocos são de alvenaria de tijolos cerâmico e cobertura com telha colonial com exceção da varanda do bloco de dormitórios (figura 79), e a cobertura do refeitório que são com telhas de fibrocimento.

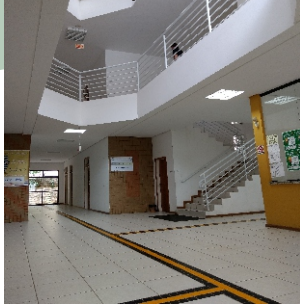
Figura 81 -Vista interna bloco terapia adulto

No revestimento do piso foram instalados peças com destaque visual para orientação dos usuários como se observa nas figuras 81 e 82.

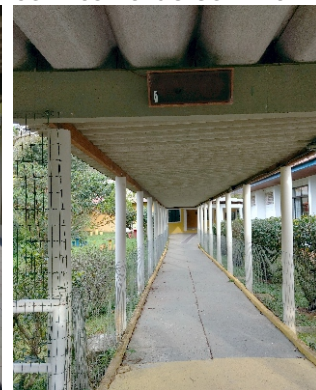
Figura 95 - Circulação com caixa de som na viga

A Acic tenta proporcionar novas experiências sensitivas aos usuários, a edificação e as circulações de um bloco à outro tem grande relação com a natureza, ouve-se o barulho do córrego, barulho do vento nas árvores e o barulho de canto dos pássaros (Figura 94). Além disso para proporcionar um ambiente mais agradável ao longo das circulações que ligam de um bloco á outro são dispostas caixas de som que ficam tocando músicas ambiente e de forma suave (Figura 95).

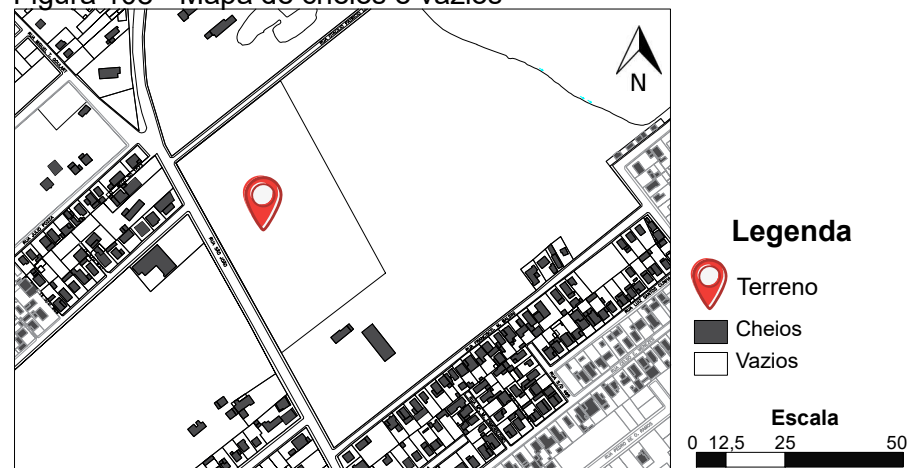
Figura 108 - Mapa de cheios e vazios

O entorno imediato do terreno ainda não está consolidado, tendo bastante áreas vazias. A região está em crescimento e esses vazios se caracterizam como áreas de expansão. Ao sentido sul vai havendo mais cheios devido ao fato de ser mais próxima da BR-101 e ter um desenvolvimento mais acelerado.

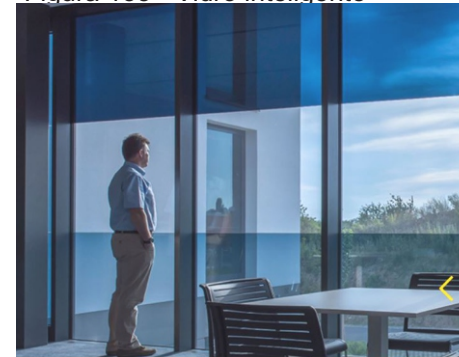
Figura 135 - Vidro inteligente

Os vidros inteligentes (eletrocromicos) tem a funcionalidade de alterar o nível de luminosidade e radiações que transpassam pelo vidro, trazendo um conforto visual e térmico para o ambiente. Seu princípio de funcionamento é através da

aplicação de uma determinada tensão em filmes finos, normalmente compostos por metais de transição, podendo ser controlado por aplicativos em dispositivos Android ou iOS. A mesma peça de vidro pode se dividida para cada parte absorver uma quantidade de luminosidade diferente, o nível de luminosidade varia de incolor, barrar 40%, 60% ou 80% da luz. Externamente o fica fica escuro quanto mais for barra a luminosidade, não é refletivo, causando conforto visual interno e externo ao ambiente.

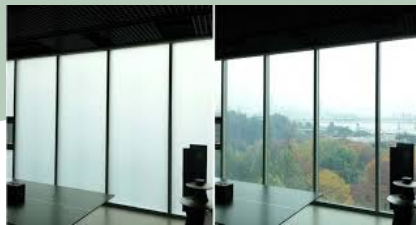
Figura 136 - Vidro polarizado

Este vidro é composto de um filme de cristal líquido com polímeros dispersos entre dois vidros laminados, quando submetidos a tensão elétrica eles ficam transparentes e quando desligados
