La restauración de la arquitectura tradicional: problemas y soluciones

Fernando Vegas López-Manzanares y Camilla Mileto
Universitat Politècnica de València

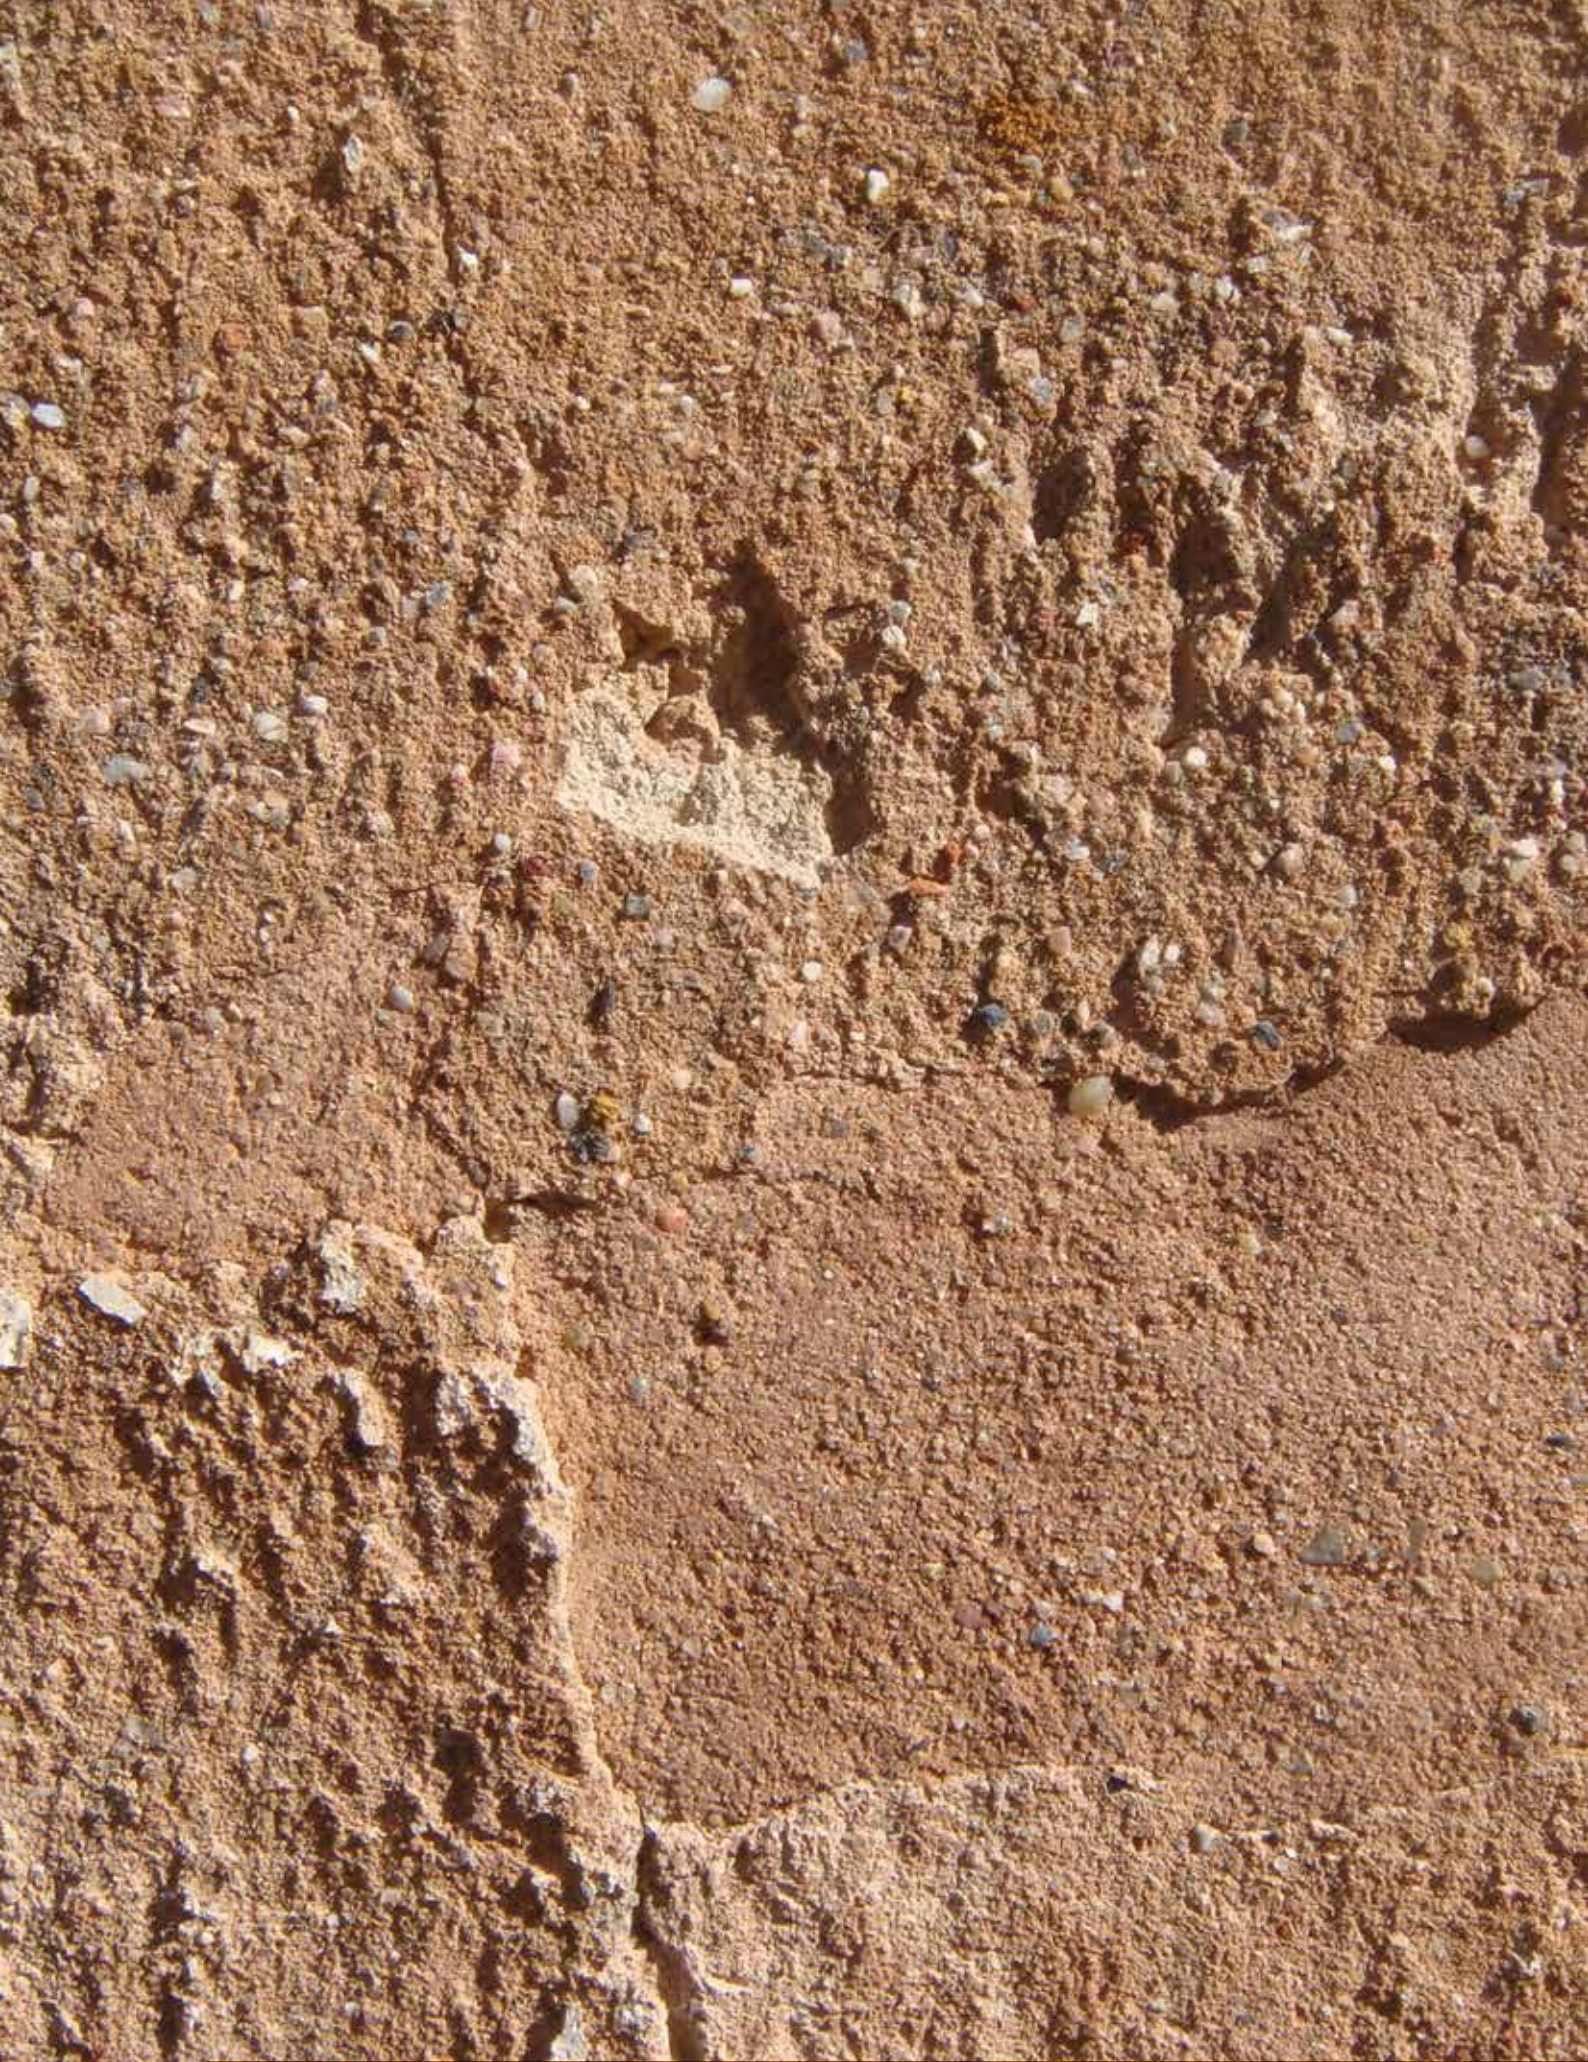
Escuela-horno-barbería de Sesga. Detalle del enlucido original de yeso y reintegraciones hechas con mortero de cal entonado
(Todas las fotografías: Fernando Vegas / Camilla Mileto)

Las lagunas de los enlucidos se han resarcido con un mortero de cal de aspecto similar al existente, tintado en masa y texturizado posteriormente con ayuda de una esponja y un cepillo para conseguir una adecuada integración. Los enlucidos craquelados del edificio de la escuela han sido objeto de adhesión, sellado y consolidación para evitar su sustitución y, con ello, la transformación de la imagen del conjunto. Las barandillas de metal existentes en la escuela se han tratado con taninos, y las pizarras pintadas en su interior (no tenían dinero para una pizarra propiamente dicha) se han reintegrado con la técnica del rigatino. Se ha realizado una excavación cuasiarqueológica del retrete en ruinas localizando los mampuestos caídos y la cerámica rota para su completa reconstrucción a partir de los fragmentos. En la reconstrucción parcial del último tercio del retrete, se ha buscado una distinguibilidad sutil de las fábricas reconstruidas que permita su detección pero no altere la visión del conjunto. Así, en el retrete la fábrica de mampostería reconstruida cambia de mortero de asiento.

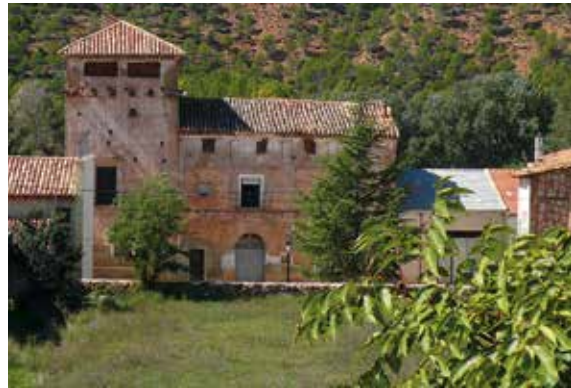
Arquitectura vernácula integrada en su entorno, junto a ejemplos que desentonan en el conjunto. Torrealta (Valencia)

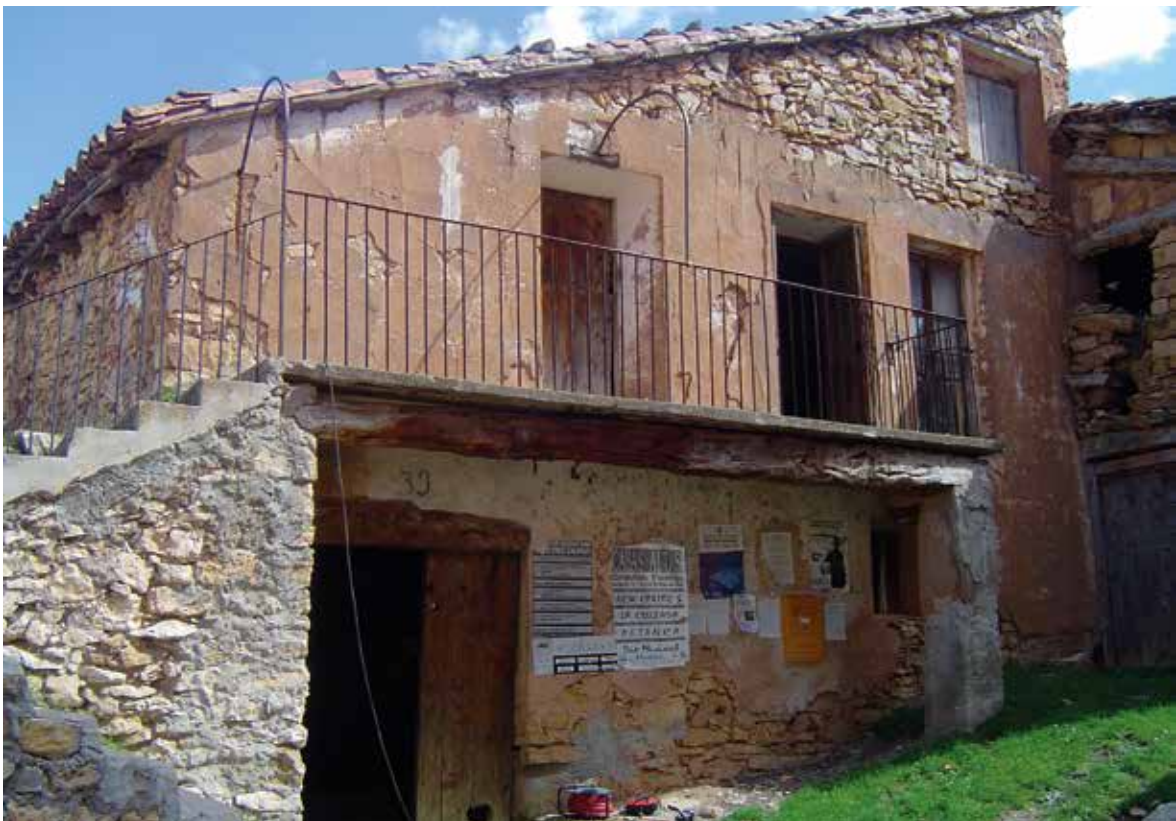
Escuela-horno-barbería de Sesga (Valencia), antes de la restauración

Pero tras el encanto de este lugar único y genuino, había problemas importantes de conservación que amenazaban con arruinarlo. La cubierta del edificio necesitaba una buena reparación porque existían varias infiltraciones que debilitaban el yeso de los forjados y provocaban la pudrición de las vigas, las viguetas, y las ripias que sirven de base a las tejas del tejado. Las humedades y desconchones de los enlucidos interiores eran muy evidentes en ciertas zonas de la escuela y, sobre todo, en la barbería que se encontraba completamente descarnada. El horno, ubicado en planta baja, mostraba abundante humedad y eflorescencias en el muro lateral semienterrado que provenía del terreno colindante por la parte posterior. La viga principal del horno mostraba problemas de esfuerzo cortante en los muros de apoyo, donde se habían abierto algunas lesiones verticales. En la barbería dos viguetas se habían quebrado con la caída de fragmentos del revoltón y consiguiente entrada de agua y el apoyo interior de la viga principal se había perdido por pudrición de la cabeza. Un puntal peligrosamente apoyado sobre el revoltón de yeso inferior ayudaba a soportar el peso de la viga sin apoyo. Los revoltones de yeso habían sido picados en el pasado en sus apoyos sobre las viguetas para acceder mejor a un tratamiento antixilófagos de la madera, mermando la seguridad del forjado y afeando su condición visual. Otras vigas y viguetas mostraban signos de acebollamiento y adolecían de apoyos seguros.

La fachada delantera del edificio tendía a volcarse hacia la calle, de modo que era necesario sujetarla y detener este peligroso movimiento. Esta fachada conservaba su enlucido original externo de yeso, pero su estado craquelado no auguraba ningún futuro si no se intervenía con celeridad. El frente del horno en la planta baja se había empleado para pegar los carteles y anuncios comunales y publicitarios, provocando una gran confusión al edificio y perjuicio al propio enlucido por el adhesivo empleado. Por el contrario, todo el frente de la escalera de acceso a la balconada superior y la base del pilar exento de fachada estaban enlucidos de mortero de cemento, afeando su condición y provocando el ascenso de humedad por capilaridad y la aparición de sales. Las ventanas se encontraban en mal estado y habían perdido gran parte de sus cristales. Los barrotes de madera que formaban las rejas de las ventanas se

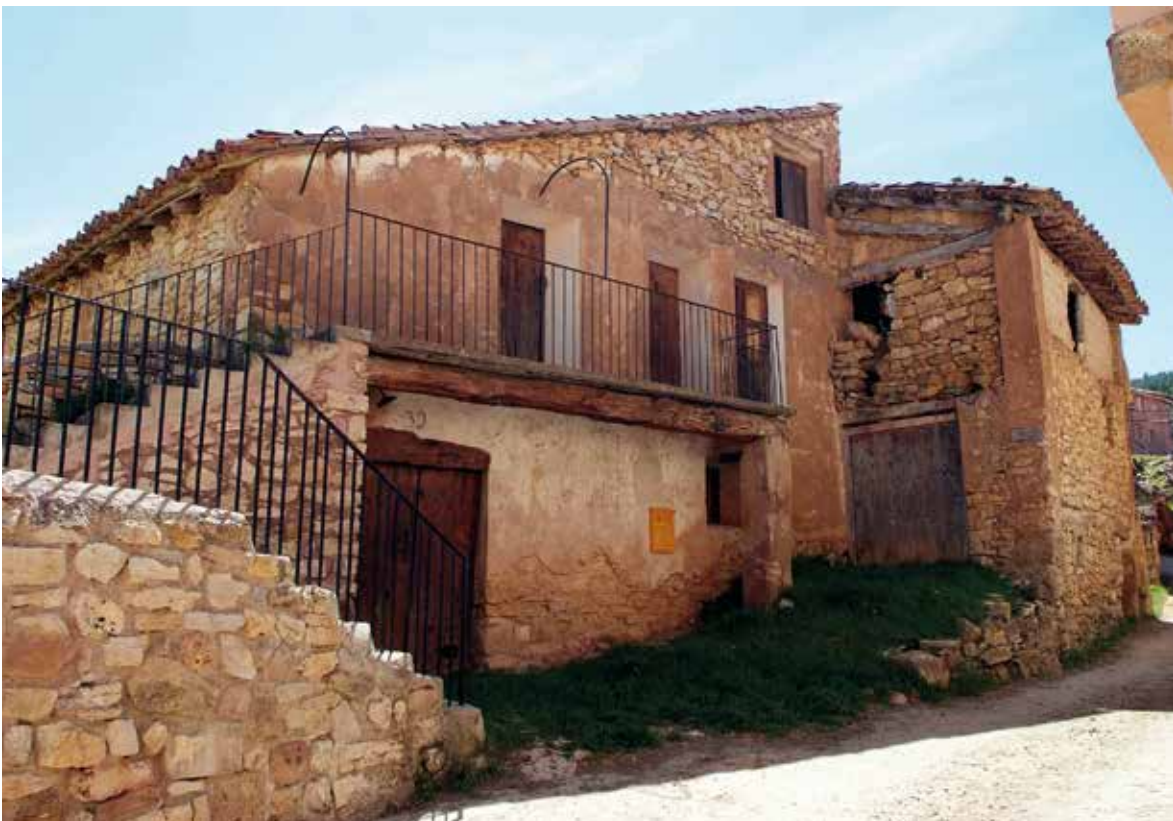
Escuela-horno-barbería de Sesga (Valencia), después de la restauración

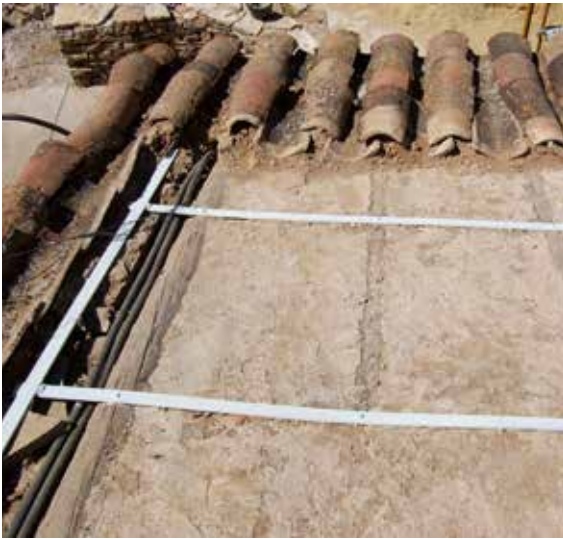
Escuela-horno-barbería de Sesga. Tirantes bajo teja de sujeción de la fachada principal inclinada hacia la calle

Las reparaciones realizadas poseen un carácter aislado, allí donde eran estrictamente necesarias, y los refuerzos puntuales de la estructura para consolidar forjados o sujetar fachadas desplomadas con tirantes ocultos han respetado al máximo la constitución, la flexibilidad y el funcionamiento isostático de la estructura histórica.

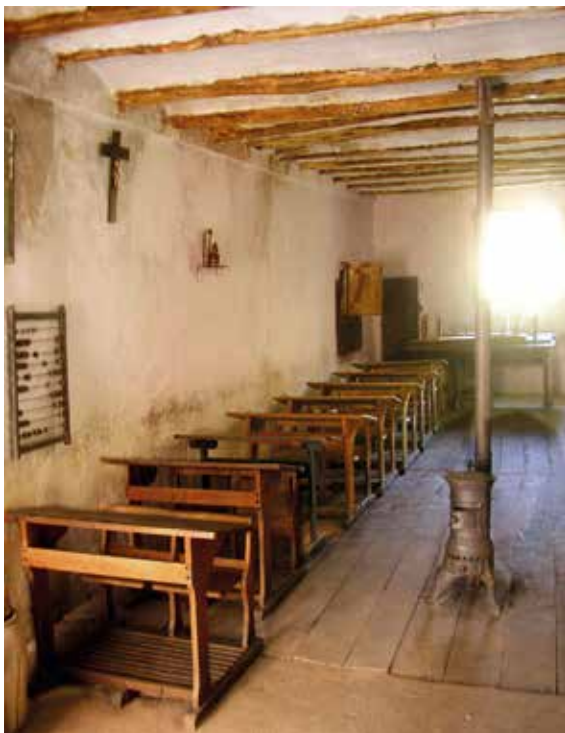
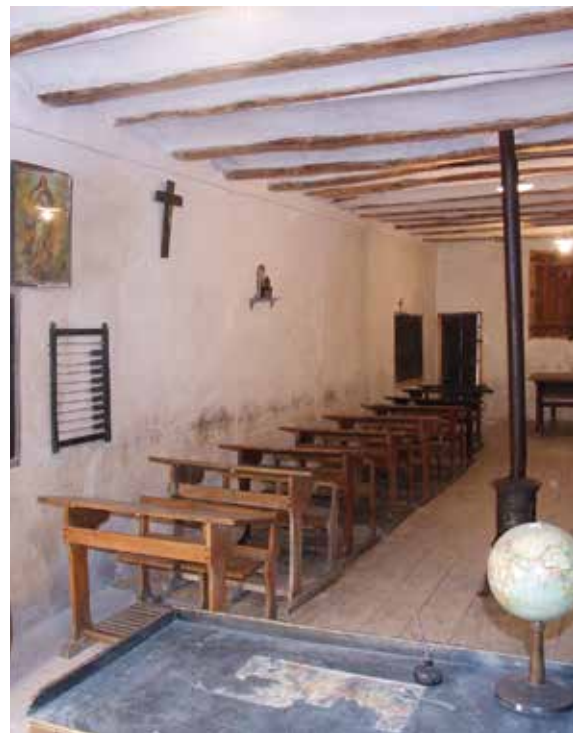
Escuela-horno-barbería de Sesga. Interior de la escuela, después de la restauración, donde se ha respetado el zócalo natural formado por la manchas de las manos de los niños

Una vez resueltas las infiltraciones de cubierta que habían desconchado el interior de los espacios se imponía el pintado o encalado en blanco de las partes afectadas. Pero, en particular en la escuela, la aplicación generalizada de una pintura blanca a la cal habría arruinado la sensación de humanidad de la misma, puesto que con el tiempo las pequeñas

manos de los niños habían creado un zócalo natural oscurecido en el enlucido a la altura de los pupitres. Por este motivo, la pintura a la cal se diluyó desde la parte superior hacia este zócalo natural, sin llegar a cubrirlo, en modo de devolver el decoro a las partes degradadas pero respetar la pátina derivada del uso, que poseía el poder de evocar del espacio vivido de manera natural, el objetivo principal que nos habíamos marcado en la restauración de este edificio.

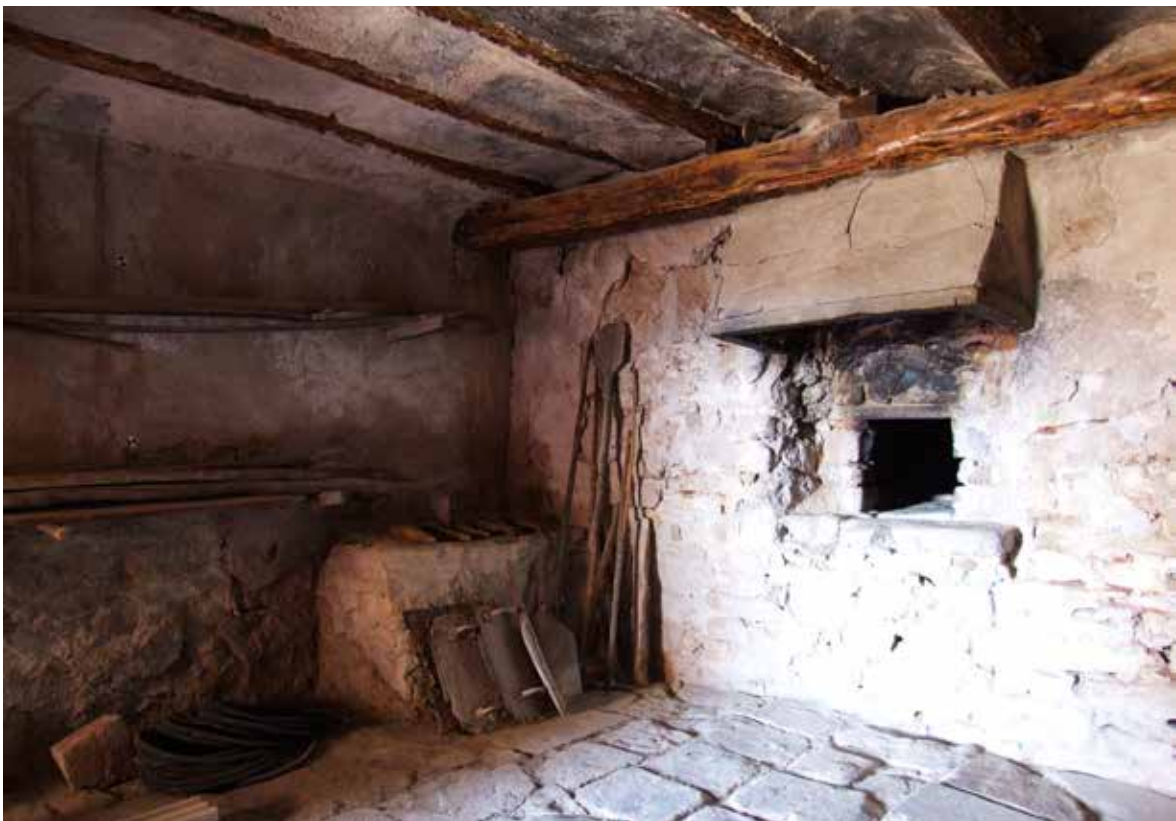
Escuela-horno-barbería de Sesga. El horno de pan después de la restauración, que conserva el hollín del uso y las herramientas para la cocción del pan

El excesivo esfuerzo cortante en los apoyos de la viga principal del horno de pan se ha resuelto con mínimo impacto para la materia del edificio con un corte de sierra radial en su base y la inserción de una lámina de acero de reparto. Los revoltones del edificio de la escuela que estaban picados y descarnados lateralmente se han reintegrado con el mismo yeso, buscando un acabado espontáneo y natural. Los acebollamientos de las vigas y viguetas se han resuelto con la inserción de simples tornillos.

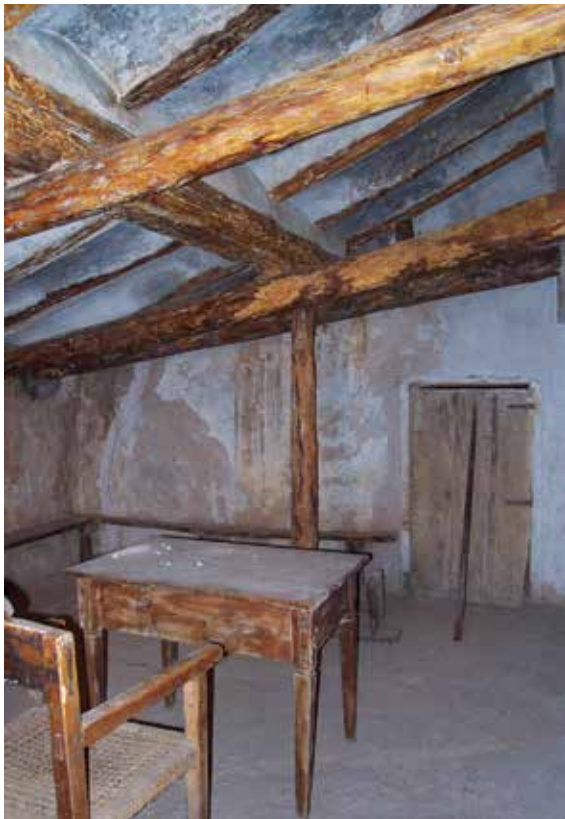
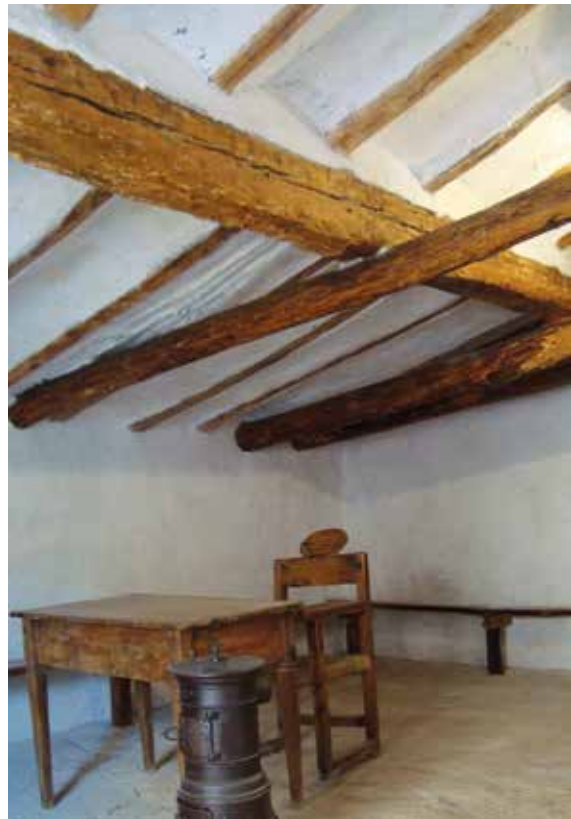
Escuela-horno-barbería de Sesga. Interior de la barbería, antes y después de la restauración

Se ha encontrado un apoyo natural para la cabeza podrida de la viga principal de la barbería con un puntal de madera integrado contra la pared, puesto que reemplazarla habría conllevado la sustitución del forjado completo suprayacente. La fachada principal que tiende a desplomarse sobre la calle se ha anclado con ocho tirantes completamente ocultos a nivel de la cubierta y del forjado inferior.
