Trabajo Final de Master

IMPLANTACIÓN DE UN SISTEMA DE CONSERVACIÓN DE VÍAS URBANAS DE PAVIMENTO FLEXIBLE EN COLOMBIA: APLICACIÓN AVENIDA SANTA BÁRBARA BOGOTÁ

IMPLANTACIÓN DE UN SISTEMA DE CONSERVACION DE VIAS URBANAS DE PAVIMENTO FLEXIBLE EN COLOMBIA

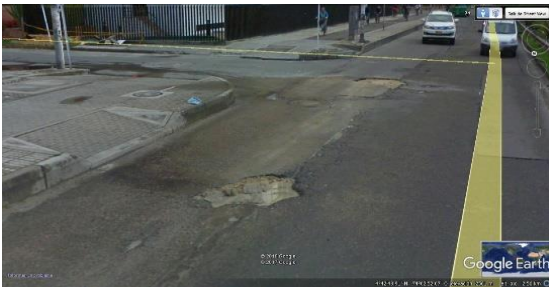
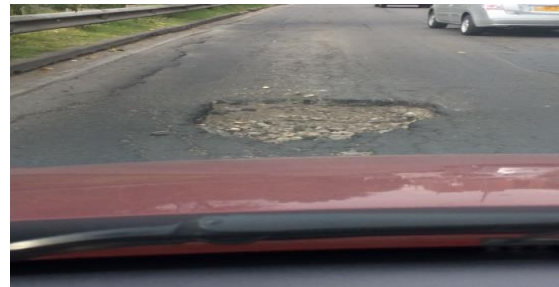
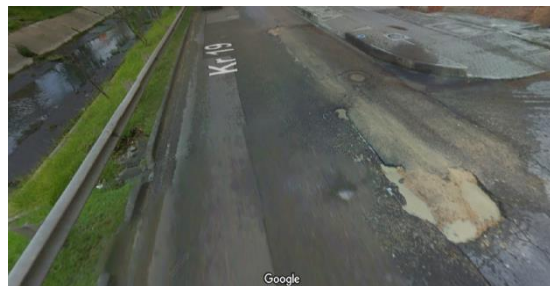
- Desprendimientos
 - ✓ baches
 - ✓ peladuras

Ilustración 13 AV. Santa Bárbara
Fuente: (Google Earth s.f.)

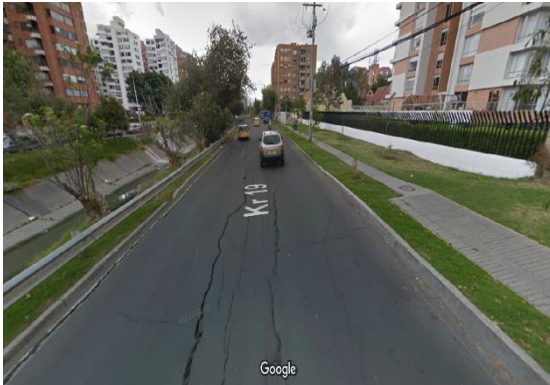
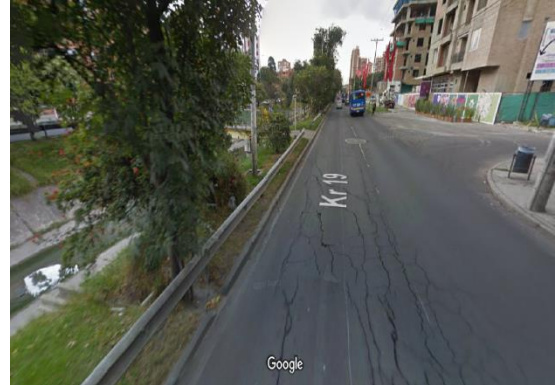
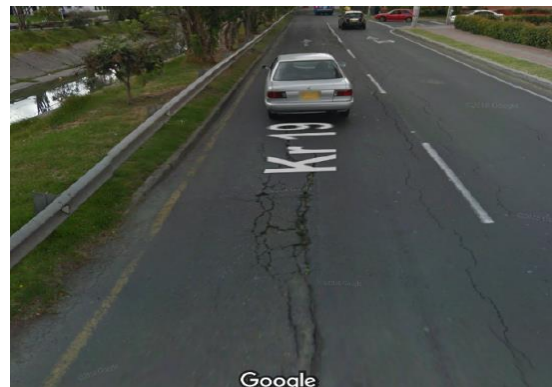
- ✓ Agrietamiento en paralelo
- ✓ Agrietamiento en piel de cocodrilo
- ✓ Cuarteo

Ilustración 14 AV. Santa Bárbara
Fuente: (Google Earth s.f.)

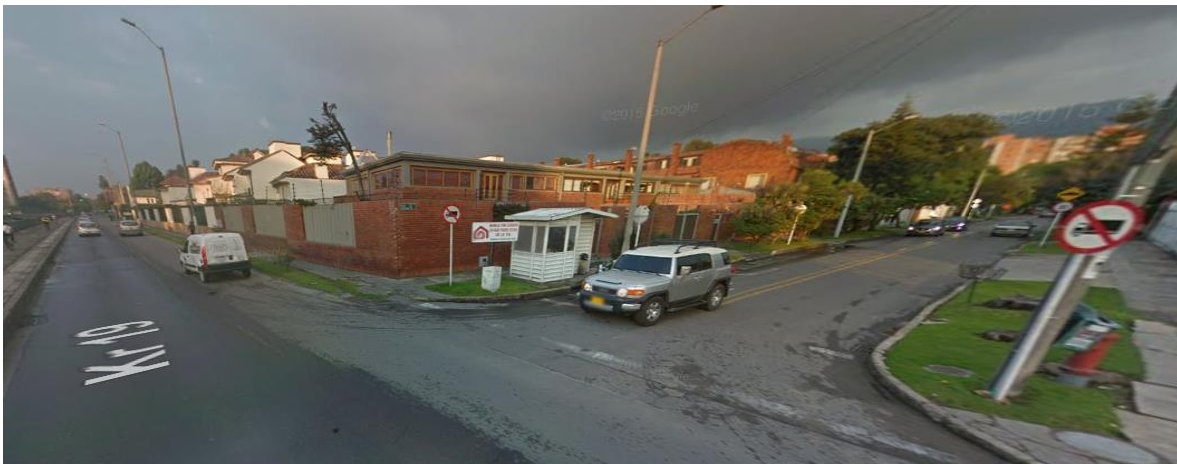
Existen diferentes tipos de accesos en la vía propios de la interconexión de la red vial de la ciudad así como otros tipos de accesos que son directos a propiedades privadas. Estos accesos no están controlados, lo que hace que la circulación se vuelva más peligrosa de lo habitual.

Ilustración 18 Accesos AV. Santa Bárbara
Fuente: (GoogleMaps s.f.)

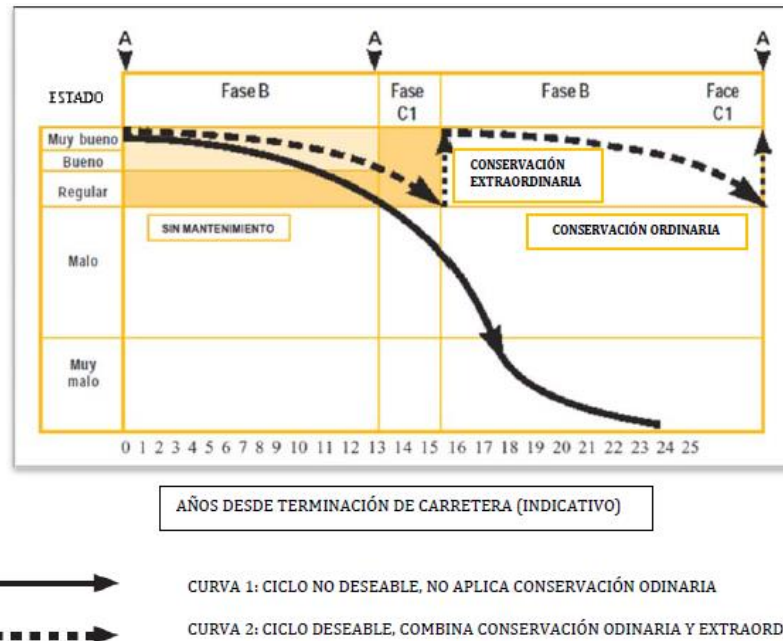
Ilustración 32 Tiempos de conservación
Fuente: (Castillo s.f.)

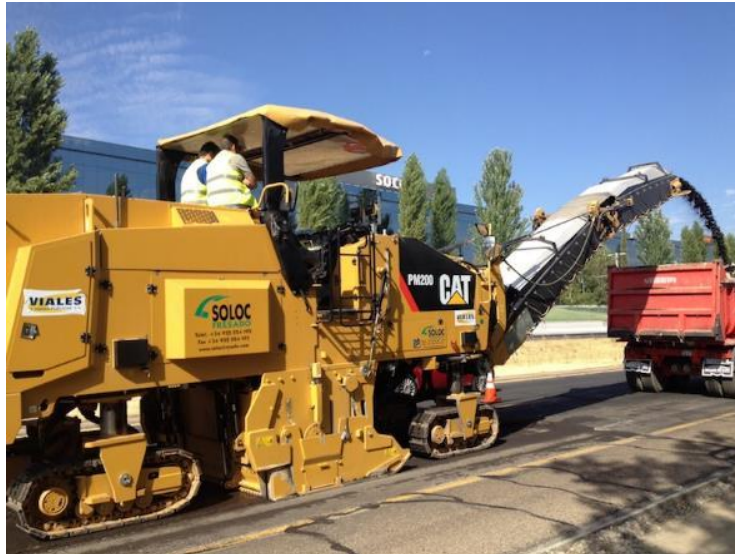
Otra solución sería el fresado y reposición de la capa asfáltica para eliminar anomalías como grietas, antes de proceder con el refuerzo del firme pero solo si las deformaciones están presentes en la capa del firme se procederá al fresado.

Ilustración 37 Maquina fresadora de pavimento
Fuente: (SolocFresado s.f.)
