<b>CÓDIGO</b>	<b>MM01.02</b>	<b>PERÍODO</b>	<b>Dez2014-Jun 2016</b>
<b>TÍTULO</b>	<b>PGA - PLANO DE GESTÃO AMBIENTAL</b>		
<b>SUBTÍTULO</b>	<b>Acompanhamento Biológico (inclui Desmatamento trabalhos prévios obra)</b>		
<b>DESCRIÇÃO</b>	Acompanhamento biológico para verificação do cumprimento da implementação das MMs do âmbito deste descritor ambiental, conforme estipulado no PGA, DIA/RECAPE e legislação vigente		
<b>DOCUMENTO REFERÊNCIA</b>	Requerimentos de abate ou arranque de sobreiros Carta de Condicionantes Biológicas Programas de Monitorização de Fauna e Flora		
<b>CAPÍTULO DIA</b>	Cond2, Cond12, Cond13, B.I.5, B.I.7 (b, d), B.III.8 (a, c, d), B.III.15, B.VI.4 (Autor.Baldios/ICNF)		
<b>MEDIDA MINIMIZADORA DIA</b>	MMG2 (APA 9, 10, 11) MME (10, 12, 18, 21, 38, 39, 40, 41, 42, 43, 62)		
<b>ATIVIDADES</b>	1-Prospeção prévia das áreas a intervencionar e actualização de cartas de condicionantes biológicas; 2-Acompanhamento contínuo das frentes de obra (inclui acompanhamento de operações de desmatamento e desarborização); 3-Implementação de Medidas Minimizadoras e preenchimento das respectivas Fichas; 4-Elaboração de requerimentos de abate ou arranque de sobreiros e acompanhamento do

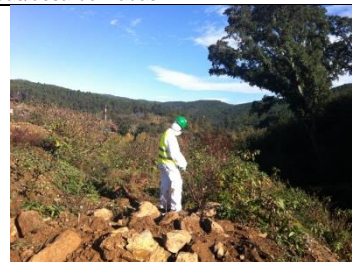
Figura 3 –Eliminação de flora exótica invasora – Escombreira 16B

N.º	MM	Local/Área	Mês/Ano	Observações
1	Eliminação de flora exótica invasora	Depósito terra vegetal (Escombreira 16B)	26 de novembro de 2015	Tratamento, em uma área de 500 m <sup>2</sup> , das seguintes espécies de flora exóticas invasoras: <i>Phytolacca americana</i> , <i>Datura stramonium</i> , <i>Arundo donax</i> , <i>Conyza bonariensis</i> , <i>Conyza canadensis</i> , <i>Crocsmia x crocosmiiflora</i> e <i>Bidens frondosa</i> .
2	Transferência de <i>Armeria Humilis</i>	Est.37A, Bustelo	1 a 5 de fevereiro de 2016	Trasladados 243 exemplares
3	Transferência de <i>Narcissus triandrus</i>	Acesso C23, Daivões	8 e 9 de março de 2016	Trasladados 30 exemplares
4	Transferência de anfíbios 16B	Linha de água Escombreira 16B	16 de Março de 2016	Trasladados 11 exemplares de anfíbios: 8 de <i>Salamandra salamandra</i> , 2 de <i>Bufo spinosus</i> e 1 de <i>Pelophylax perezi</i>
5	Transferência de anfíbios 31c	Linha de água e tanque Escombreira 31C	26 de Abril e 3 de Maio 2016	Trasladados 131 exemplares de anfíbios: 108 de <i>Rana iberica</i> , 7 de <i>Salamandra salamandra</i> , 12 de <i>Lissotriton boscai</i> , 2 <i>Discoglossus galganoi</i> , 1 <i>Pelophylax perezi</i> e 1 de <i>Triturus marmoratus</i> .

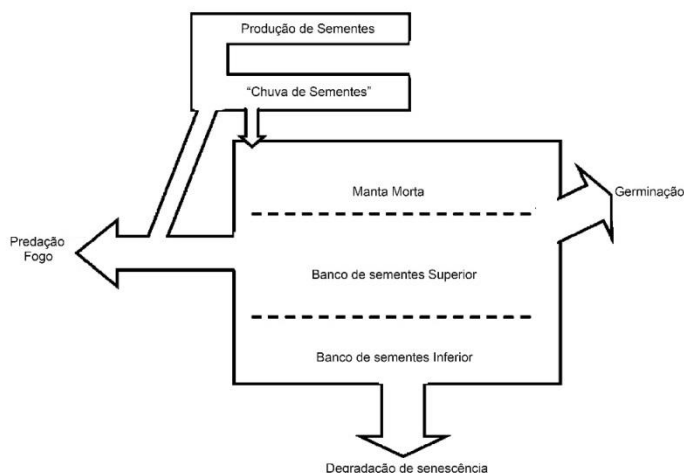
Figura 6 – Conceptualização Da dinâmica do Banco de Sementes. Adaptado de Richardson and Kluge, 2008.

Considerando a dinâmica do banco de sementes, tal como proposto por Richardson and Kluge, 2008, (ver Figura 1), verificamos que existem 3 níveis verticais principais.

A manta morte corresponde à zona de interface entre a “Chuva de Sementes” e o solo. Neste nível os principais fatores de perda ou destruição de sementes, são o fogo e a predação por insetos roedores ou aves granívoras. O nível superior do banco de sementes corresponde a zona onde ocorrem as condições ideais para germinação das sementes. É neste nível que se encontram as maiores densidades de sementes de *Acácias*, sendo que no caso da *A. dealbata*; a espécie registada em maior abundância na área intervencionada, de acordo com o trabalho de Campbell et al., (1999), 46% do total de sementes desta espécie pode ser recolhida a uma profundidade de 6 cm. Contudo estes valores são sempre variáveis, dependendo do tipo de substrato bem como da presença de determinadas espécies, tais como formigas responsáveis pela dispersão de sementes verticalmente ao longo do perfil do solo (Richardson and Kluge, 2008).

Por fim as sementes alojadas no nível inferior do banco de sementes, >10 cm de profundidade, dificilmente germinam. Contudo, tal como descrito por Holmes and Moll, 1990, podem emergir sementes provenientes de profundidades até 15 cm. Apesar de menos suscetíveis à germinação, as sementes alojadas em zonas mais profundas estão mais insuladas face à variação de temperatura, e como tal mais predispostas a permanecerem num estado de dormência durante um período mais alargado. Existem trabalhos que indicam que podem ser registadas sementes a profundidades de 35 cm em solos arenosos ou até 80 cm em zonas ripícolas. Nesta secção vertical do banco de sementes, contudo, a partir de profundidades superiores a 10 cm é pouco provável que uma planta produza um hipocótilo longo o suficiente para emergir à superfície (Richardson and Kluge, 2008).

Assim considerando a remoção de solo de zonas densamente povoadas com espécies do género *Acacia*, com uma profundidade superior a 20 cm poderá, tal como proposto por Richardson and Kluge, 2008, (Inversão do Solo), reduzir a taxa de sobrevivência de sementes. Considerando ainda a profundidade ideal para a ocorrência da germinação das sementes, em especial da espécie *A. dealbata*, a deposição de solos contaminados com sementes em zonas de escombreira a uma profundidade nunca inferior a 3 m, poderá resultar numa forma de contenção do solo (Richardson and Kluge, 2008). Esta profundidade, considerando a bibliografia de referência (Gibson et al., 2011; Richardson and Kluge, 2008; Holmes, 2002), é suficiente para assegurar a contenção, evitando assim a ascensão vertical através de fatores bióticos e abióticos.
