SOVAK

ROČNÍK 15 • ČÍSLO 9 • 2006

VYUŽÍVÁNÍ BEZVÝKOPOVÝCH TECHNOLOGIÍ V OBLASTI VODOVODŮ A KANALIZACÍ

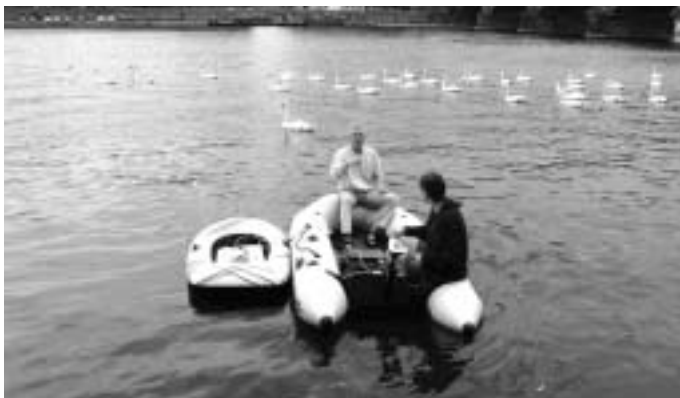
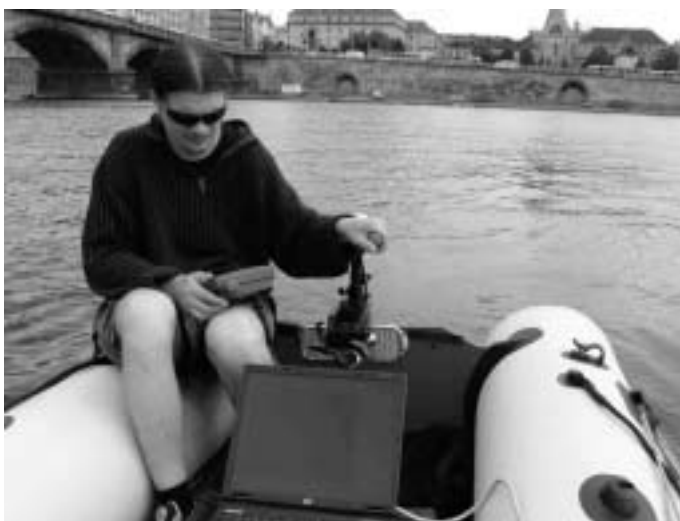
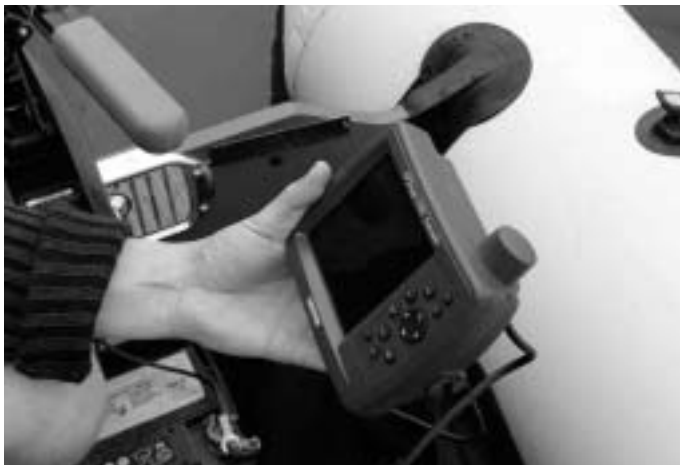
Obr. 1: Fotografické snímky měření na hladině

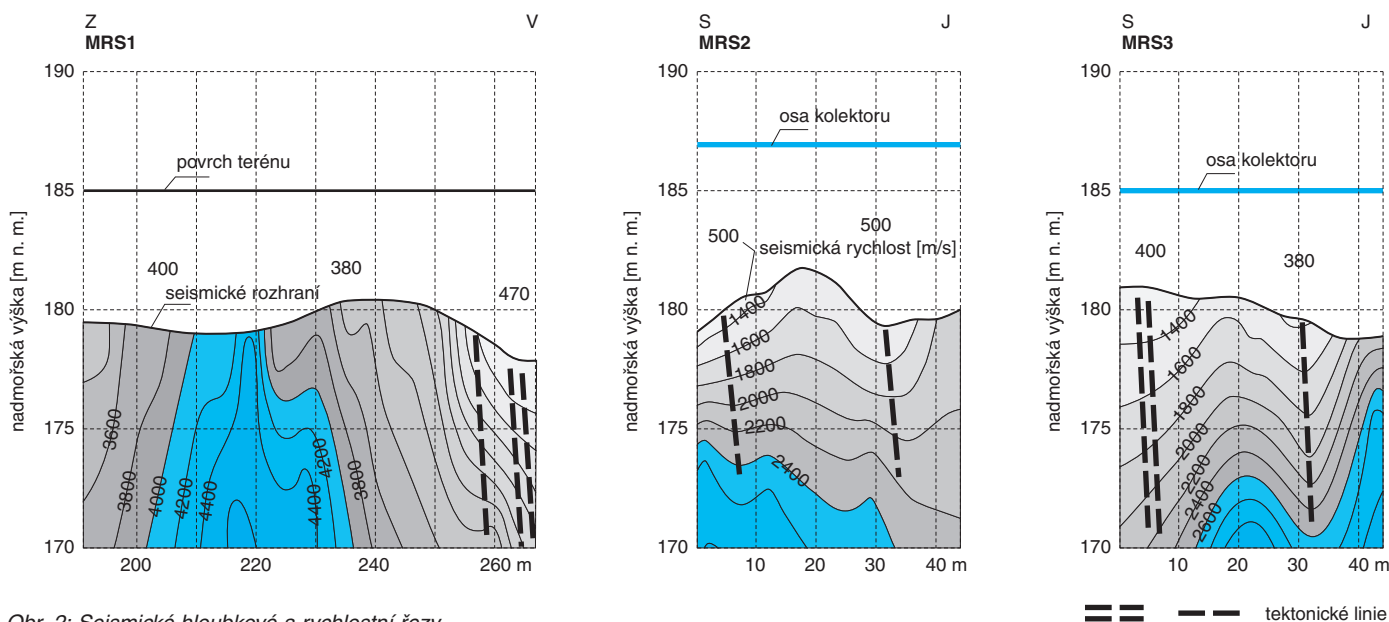
Obr. 2: Seismické hloubkové a rychlostní řezy

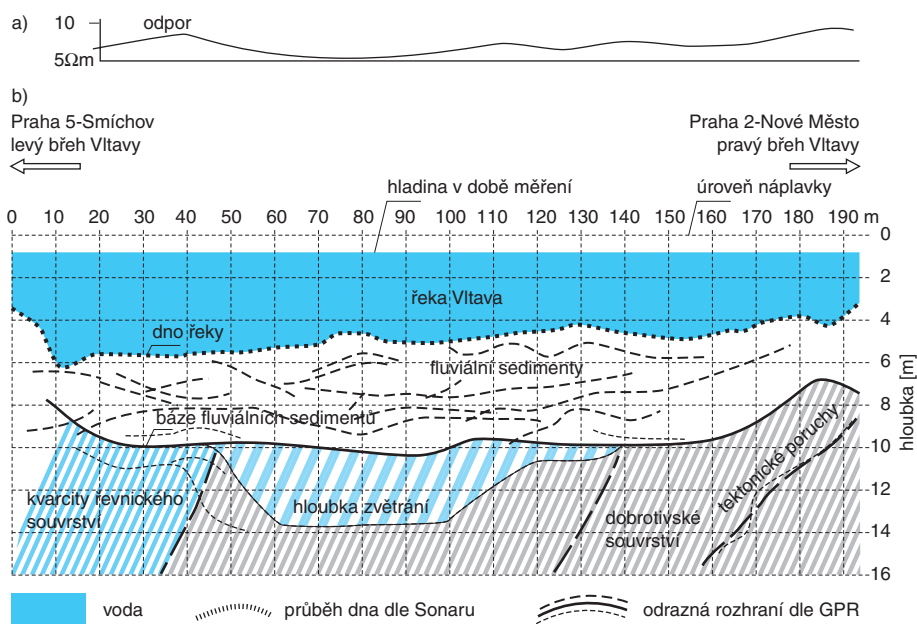
Obr. 4: Odporová křivka (a) a interpretovaný „geologický řez“ (b)

ložních hornin, jakými jsou např. řevnické kvarcity, které se projevují jako nevodivé, a poruch v horninách, které se díky nasycení vodou projevují jako lokální vodiče (obr. 4).

Rovněž u odporových metod, které ke studiu horninového prostředí využívají stejnosměrného proudu, je vliv vodní vrstvy výrazně nepříznivý, protože proud snadněji proniká do spodního horninového prostředí pode dnem. Vznikají tak velmi malé anomálie (odezvy)

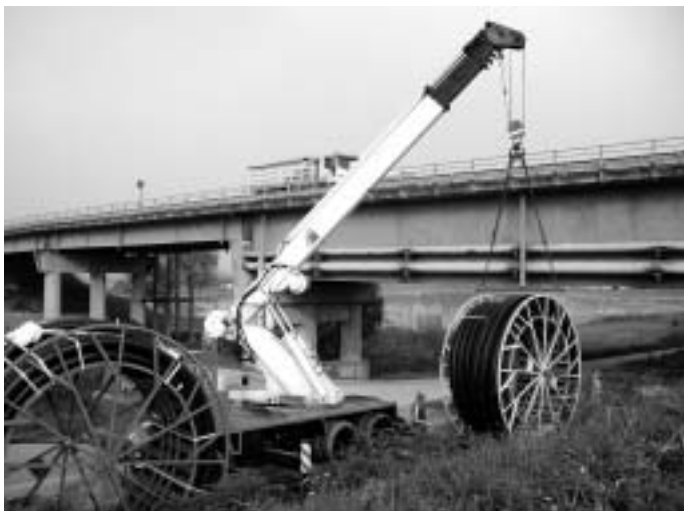
Manipulace s transportní cívkou

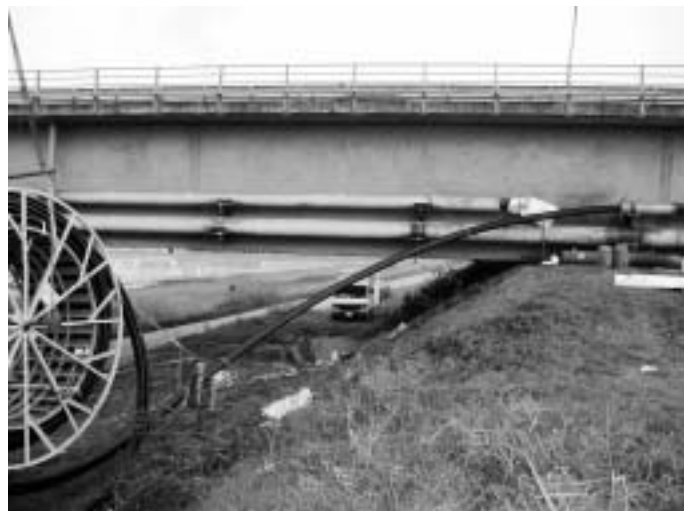
Zatahování polotovaru do sanované trubky

lo možné. Vzhledem k vedení trasy vodovodního potrubí a místním z hlediska sanace omezujícím podmínkám bylo nezbytné hledat takové technické řešení, které umožní provedení sanace v jediné 950 m dlouhé instalaci.

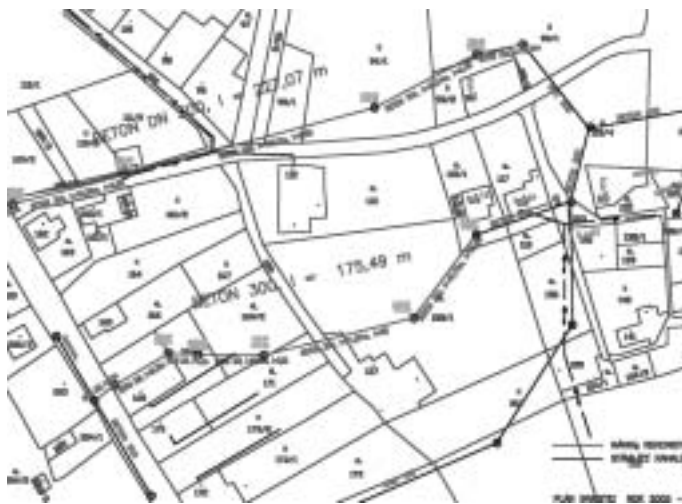
Obr. 1: Situace

ku dlouhého až 200 m vedoucího přes více kanalizačních šachet. Jak je patrné z obrázku 1, z celkem dvou sanovaných úseků potrubí byly plně přístupné pro veškerou sanační techniku pouze 3 kanalizační šachty. Zbývajících deset šachet je umístěno uprostřed zahrad, tyto byly přístupné s obtížemi pouze s ručním nářadím (obr. 4).

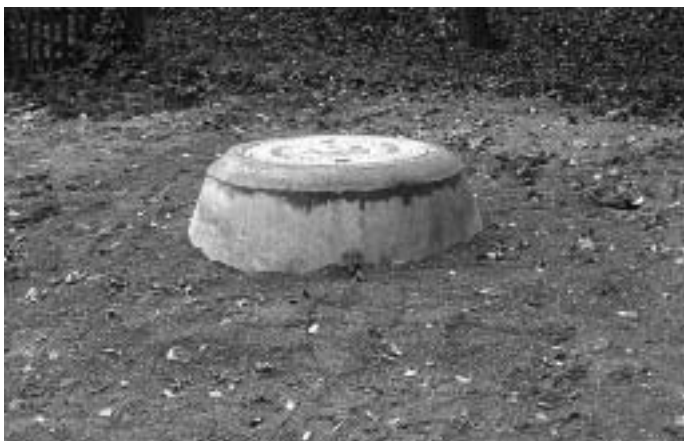
Obr. 4: Kanalizační šachta v zahradě

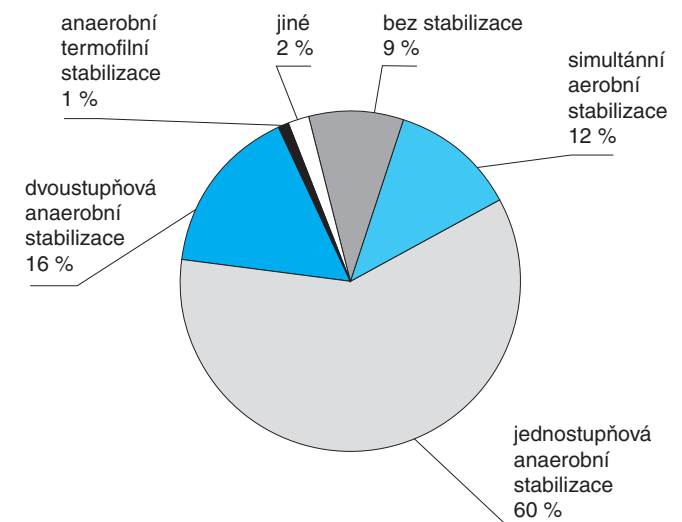
Obr. 2: Zastoupení metod finálního zpracování čistírenských kalů v Německu (podle populačních ekvivalentů), (Meda et al., 2006)

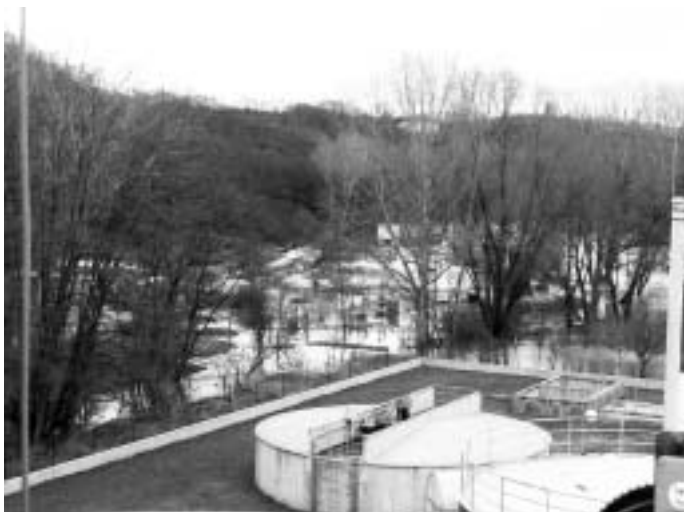
Obr. 1: ČOV Znojmo za protipovodňovou hrází

- ČOV jsou skutečně nejohroženějšími objekty. Protože se povodně v posledním období opakují s mnohem větší četností, provedla se zde již řada opatření. Proto jarní povodeň 2006 zásadním způsobem nezasáhla velké ČOV. Např. kolem ČOV Znojmo byla vybudována po povodních v roce 2002 protipovodňová stěna, která zabránila vyplavení ČOV (obr. 1). Přesto však i zde byla provedena preventivně demontáž některých zařízení před jejich poškozením povodňovou vodou (obr. 2). Menší ČOV však byly v některých případech zasaženy, vyplaveny a po určitou dobu byly mimo provoz. Jednalo se přibližně o 10 čistíren v celém regionu (obr. 3).

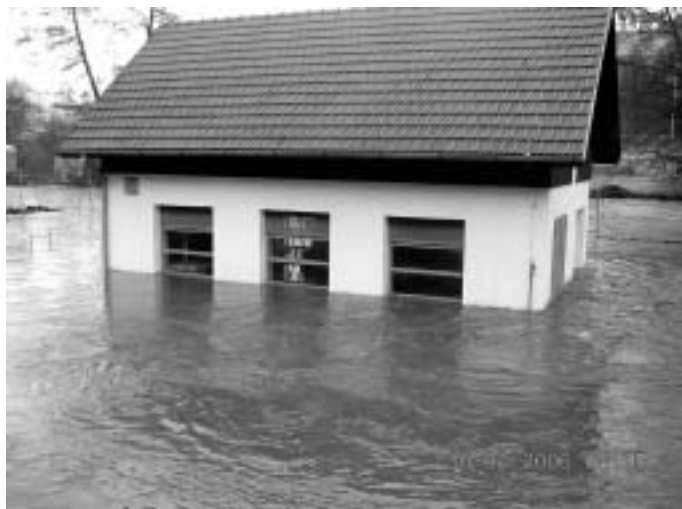
Obr. 3: Zaplavená ČOV Bílovice nad Sv., okr. Brno-venkov

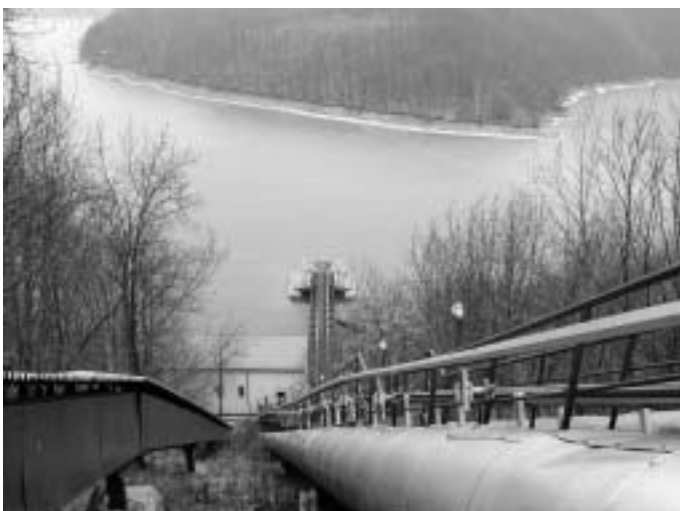
Obr. 5: Čerpací stanice na pontonu, nádrž Vranov nad Dyjí

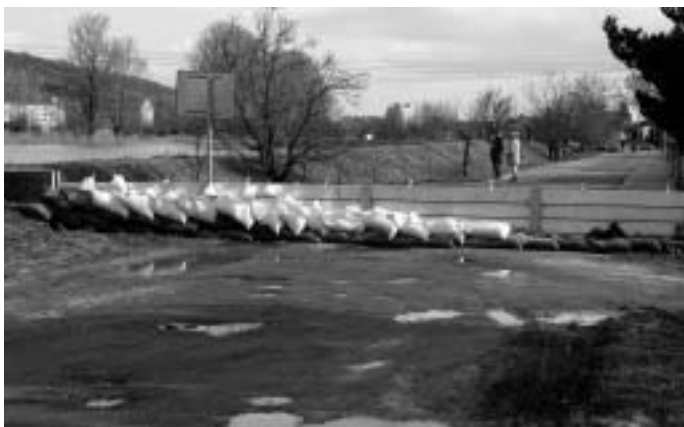
Obr. 9: Mobilní zábrana a pytle s pískem, prameniště Vojkovice u řeky Svratky

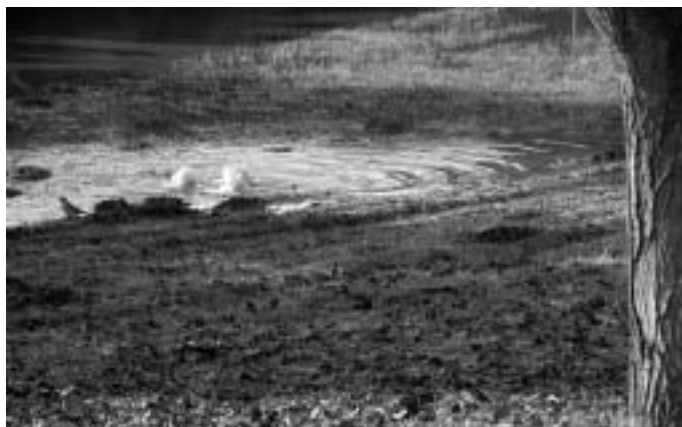
Obr. 11: Nátok vod z řeky dešťovou kanalizací

- Na zdroje podzemní vody měly jarní povodně rozdílný vliv podle hydrogeologických podmínek, typu, umístění jímacích objektů a jejich technického stavu. U mělkých zvodní, kde souvisí podzemní voda s vodou povrchovou, se projevila zhoršená jakost, obdobně jako u jímacích objektů s nedostatečným zajištěním a tedy neodpovídající ochranou před povrchovým znečištěním (obr. 6). Takto bylo postiženo přibližně 15 pramenišť, většinou menšího – místního významu. Výjimečně bylo možné spotřebiště přepojit na jiný zdroj, ve většině případů však probíhalo náhradní zásobování vodou pomocí cisteren. Vše bylo pouze krátkodobé, přechodné. Zdroje hlubších zvodní nebo prameniště s řádnou protipovodňovou ochranou zůstaly v provozu i v případě, že došlo ke krátkodobému zaplavení. Důležité je vyzvednutí zhlaví a vstupů do šachet nad předpokládanou povodňovou hladinu a řádné ojílování (obr. 7). V některých případech byla účinná i protipovodňová opatření z minulosti. Po povodních v roce 2002 se na řece Svratce pod Brnem vybudovala protipovodňová stěna k ochraně sídlišť v Židlochovicích a okolí, která zabránila rozliti povodně (obr. 8). V místech, kde se předpokládá odlehčení povodně směrem do prameniště, bylo účinné i ohrázení pytlí s pískem (obr. 9). Hladiny vody v toku byla výše než výustí kanalizace, která se tak stala jediným místem nastoupávání povrchové vody až do doby utěsnění (obr. 11).

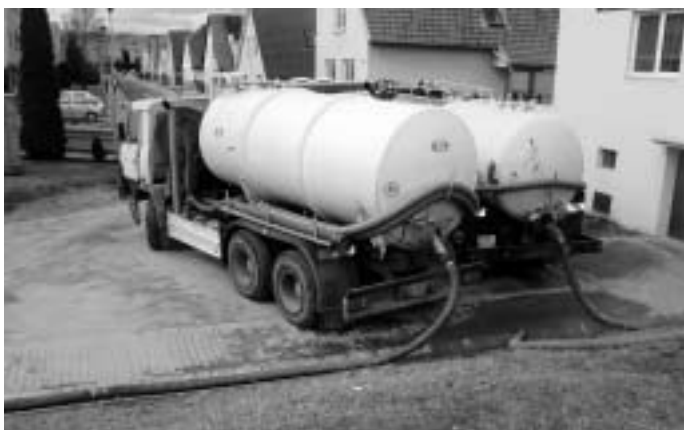
Obr. 10: Odčerpávání odpadních vod na ulici, Znojmo

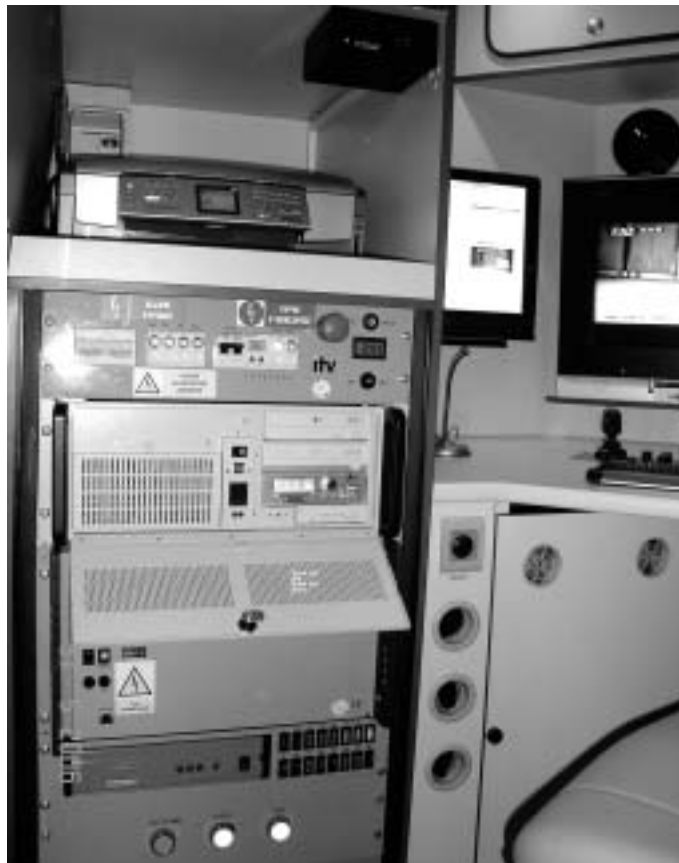
Foto 2: Řídicí panel

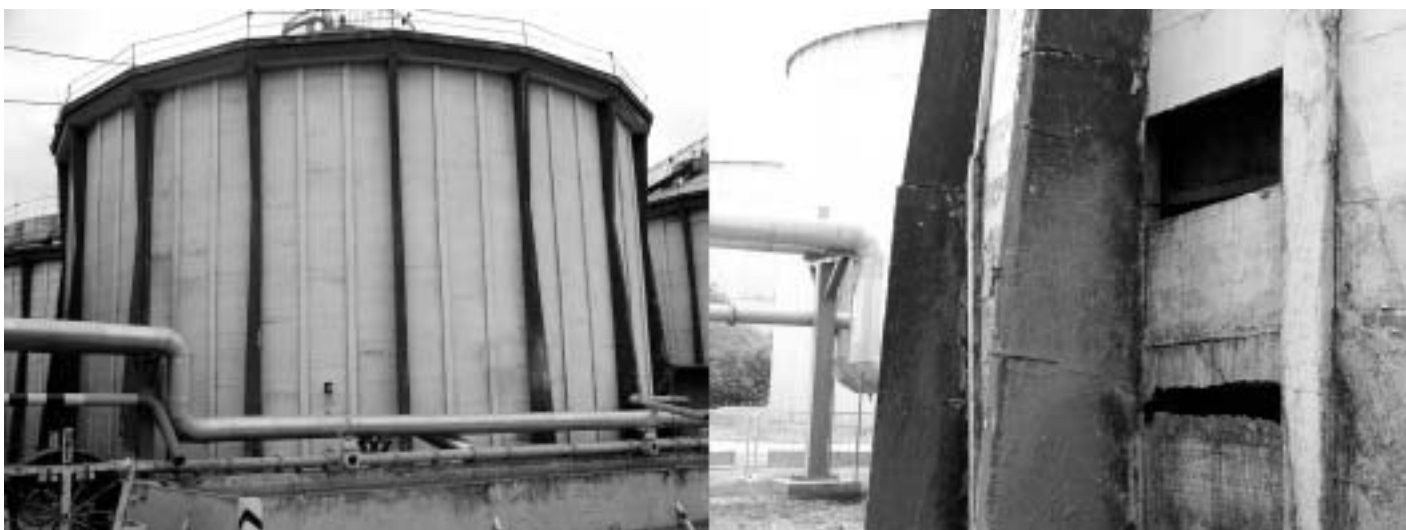
Obr. 1: Vyhnívací nádrž 1. stupně – původní opláštění a destruovaná část po havárii VN 7

- Úplná destrukce části prvků obvodového pláště – rozlomení a vypadnutí několika deskových výplní, porušení minimálně 4 podružných sloupků a ztráta stability tří hlavních sloupů pláště v důsledku posunu a pootočení ve styčných spárách mezi dílci.
- Porušení hlavní nosné konstrukce – válcové části pláště – širokou a dlouhou svislou trhlinou s úplným přetržením řady původních ovíjecích drátů. Současně jsme konstatovali rozsáhlé plošné úplné odpadnutí krycí torkretové vrstvy na ovinutí.
- Porušení obvodového věnce na vnějším líci spodní partie válce několika průběžnými širokými trhlinami.

Již při prvních hodnoceních jsme vycházeli z předpokladu, že k porušení došlo v důsledku špatného korozního stavu hlavního konstrukčního prvku – ovíjení patentovým drátem. Trhliny se projeví již dříve a voda (kal) prosakující trhlinou v hlavní nosné stěně urychlila průběh koroze tenkých drátů s postupnou ztrátou jejich nosné schopnosti. Proces vyvrcholil dne 19. 6.2005 prudkým rozšířením trhliny (při vysokém pružném přetvoření – protažení – dodatečných volných kabelů) až na šířku několika mm, pravděpodobně i více než 1 cm. Rychlý únik kalu z nádrže rychlostí až stovek litrů za sekundu do prostoru mezi válcovou stěnou a opláštěním zde způsobil vystavení hladiny a následné prolomení prvků pláště, které na zatížení vodorovnými účinky nebyly navrženy. Při rychlém poklesu hladiny v nádrži (z kontinuálního měření hladiny provozovatelem vyplývá extrémní pokles hladiny až o 2 m během 3 minut) došlo i ke snížení zatížení hydrostatickým tlakem a k postupnému pružnému uzavírání trhliny trvajícím účinkem předpětí ve volných kabelech. Ve stavu viditelném po odstranění prvků pláště dosahovala šířka svislé trhliny na vnějším líci až 5 mm, obdobná šířka byla zjištěna při prohlídkách vnitřního líce nádrže, její celková délka dosahovala cca 10 m.

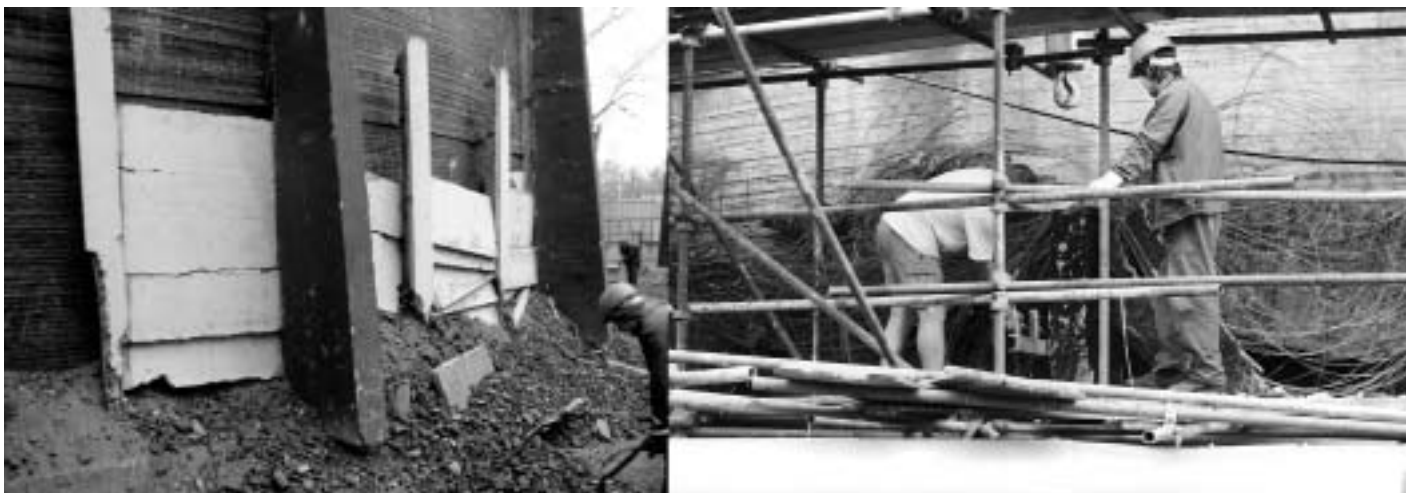
Obr. 2: Odstraňování prvků opláštění a zcela uvolněné dráty původního ovinutí

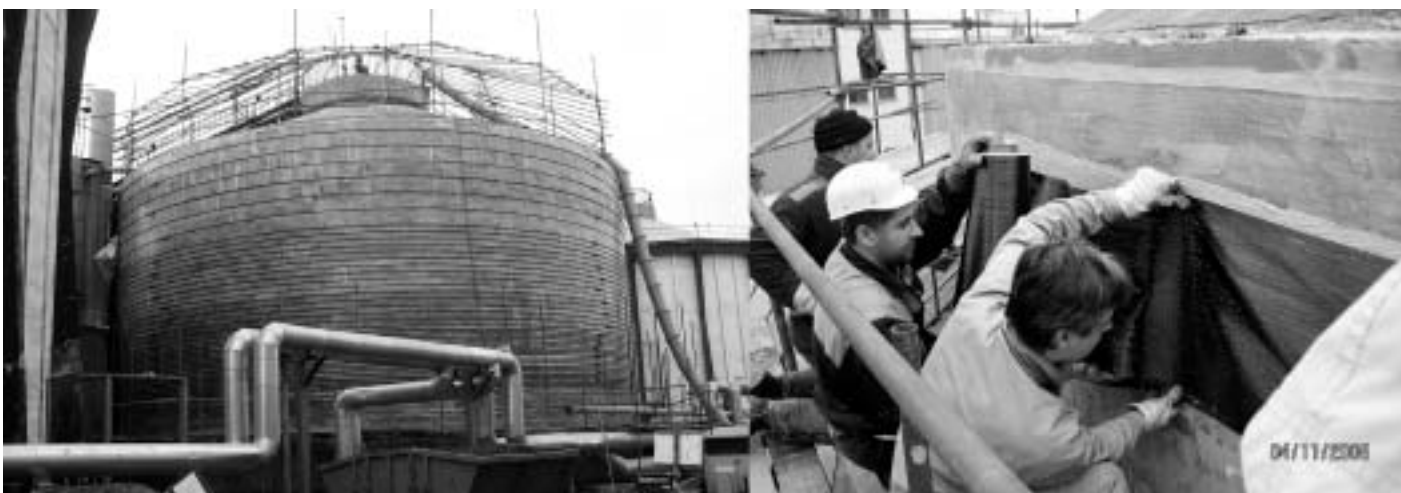
Obř. 5: Celkový pohled na VN 7 s dokončenou uhlíkovou tkaninou i obepnutím, ukázka aplikace tkaniny
