Thema / Titel	10.12. Kraftstoffmomentanverbrauchsanzeige (KMVA)
Revision	1.0
Anzahl der Seiten	3
Bereitgestellt von	trabitechnik.com
Datum	21.07.2011
Autor	Hajo
Quellen	Reparaturhandbuch VEB Sachsenring AWZ

Ich habe mich mal mit der Gebereinheit beschäftigt.

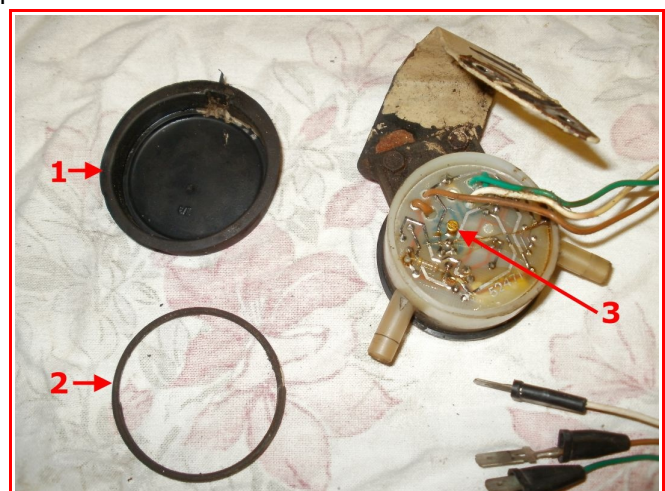
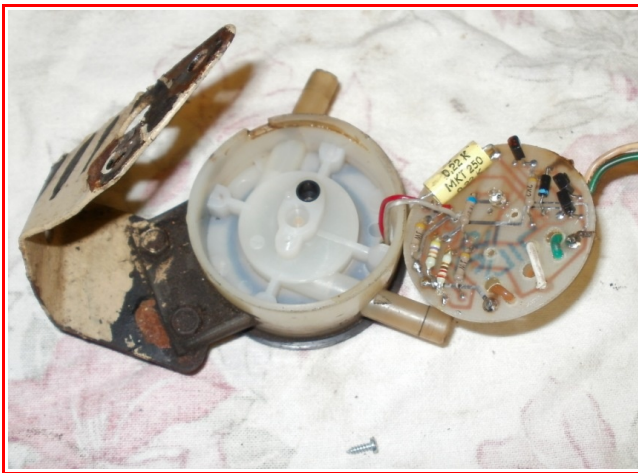
Die Gebereinheit ist in Fahrtrichtung mit einer Plastekappe und auf der anderen Seite mit einem Gummideckel verschlossen.

Der Gummideckel (1) ist an älteren Gebereinheiten mit einer Ringfeder (2) befestigt.

Neuere haben ein kleines Spannband.

Nach dem Entfernen des Gummideckels (1) kann man einen Blick auf die doppelseitige Leiterplatte der elektronischen Bauelemente werfen.

Zur Erneuerung der von innen angelöteten Anschlusskabel oder zum Wechsel einzelner Bauelemente muss man die kleine Schraube (3) entfernen und kann dann vorsichtig die Leiterplatte anheben.

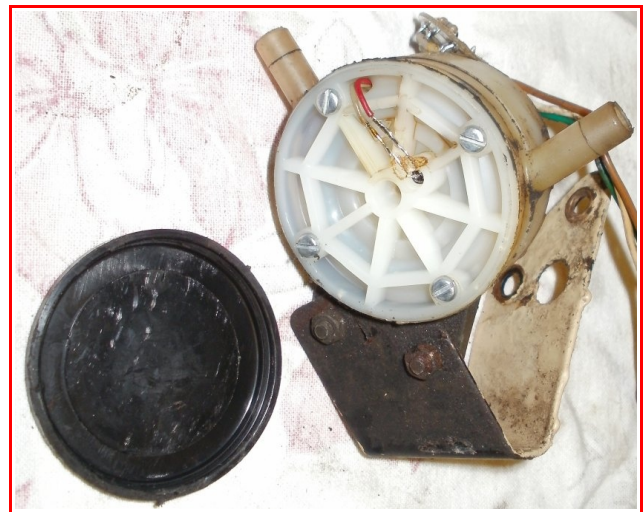
Hier habe ich einmal die Leiterplatte aufgeklappt. Man erkennt die einzelnen Bauteile der Schaltung. Da ich aber keinen Schaltplan von der Gebereinheit besitze und mir auch die einzelnen Bauelemente fehlen, kann ich an dieser Stelle mich nur auf eine Reinigung und eine Kontrolle der Anschlusskabel beschränken.

Man erkennt aber die ersten Teile der Lichtschranke die LED und das rote und weiße Kabel, die zum Fototransistor führen.

Wenn man nun vorsichtig den Plastedeckel auf der Vorderseite öffnet, schauen das rote und das weiße Kabel aus der Kabeldurchführung auf der anderen Seite heraus. Die beiden Kabel sind am Fototransistor angeschlossen.

Die vier Schlitzschrauben verschließen das das eigentliche Gebergehäuse. Diese Schrauben werden über Kreuz gelockert und entfernt. Beim Abheben des Oberteils muss man vorsichtig vorgehen. Nicht das die Dichtung beschädigt wird und die ganze Gebereinheit unbrauchbar wird.

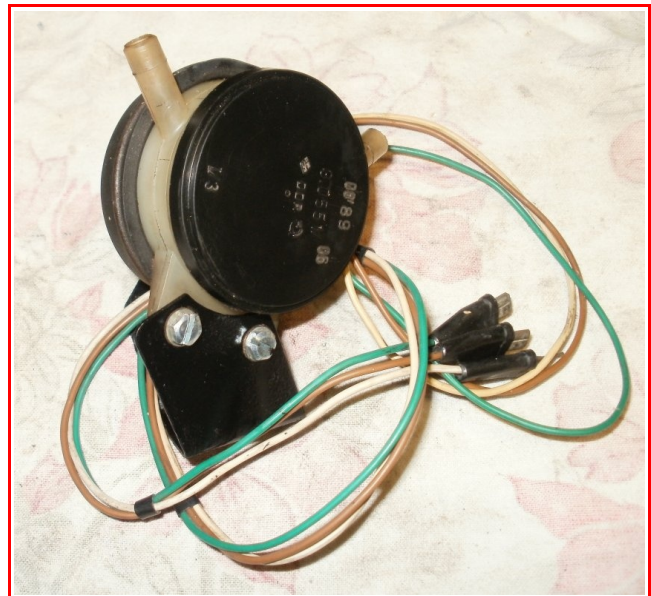
Zum Schluss noch etwas neue Farbe auf die Halterung und die rostigen Schrauben ersetzt.

Sieht doch fast wie neu aus!!
