Incendie d'un pipeline d'éthylène et d'un réservoir d'acrylonitrile situé à proximité

Le 17 mars 2008

**Cologne (Rhénanie-du-Nord-Westphalie)
Allemagne**

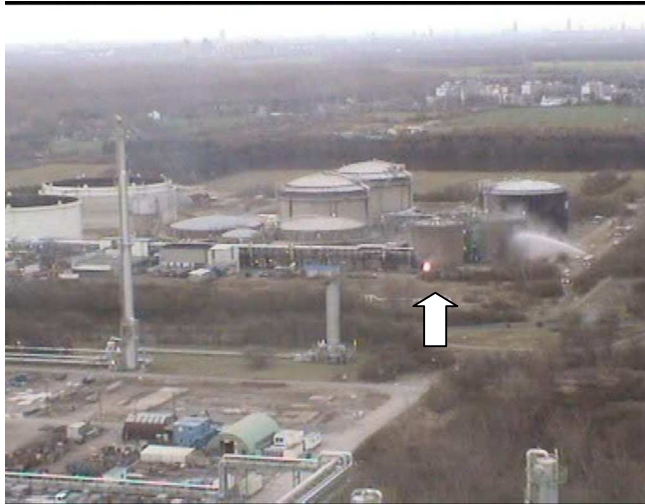
Figure 2 : flamme d'éthylène au niveau de la fuite sur le joint isolant (flèche) et refroidissement des réservoirs d'acrylonitrile par la brigade de pompiers.

À partir de 14h28, la caméra de surveillance, braquée sur la station de transbordement et sur le réservoir d'acrylonitrile enregistre le déroulement des faits. Sur cet enregistrement, la fuite de gaz est visible. Sept minutes après le début de la fuite, l'éthylène s'enflamme (Figure 2). À 14h32, la brigade de pompiers de l'usine arrive sur les lieux et après l'inflammation de l'éthylène, commence à refroidir les réservoirs d'acrylonitrile tout proches.

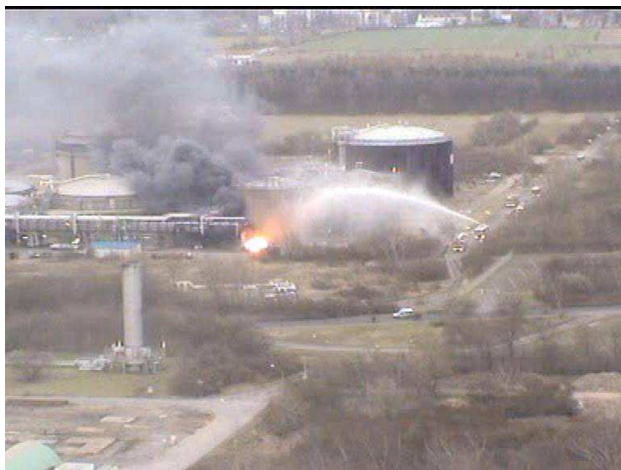
Figure 3 : accroissement de la flamme en direction de la vanne hydraulique et du by-pass. Tout semble indiquer que la flamme est alimentée par l'huile hydraulique du réservoir de la vanne.

À 14h36, la flamme a quasiment disparu à la suite de la baisse de pression. Mais, à partir de 14h38, elle se ravive et brûle la vanne hydraulique, située à seulement deux mètres du joint isolant. La reprise du feu est probablement due à la destruction du réservoir de liquide hydraulique de la vanne, à la suite de la température élevée de la flamme. Peu de temps auparavant, la brigade de pompiers avait commencé à refroidir les réservoirs d'acrylonitrile pour éviter leur inflammation. Un peu d'eau de refroidissement a peut-être coulé vers le pipeline en flammes du fait de la faible distance qui le sépare du réservoir voisin. Quelques secondes plus tard, la vanne hydraulique et le by-pass brûlent tous les deux (Figure 3).

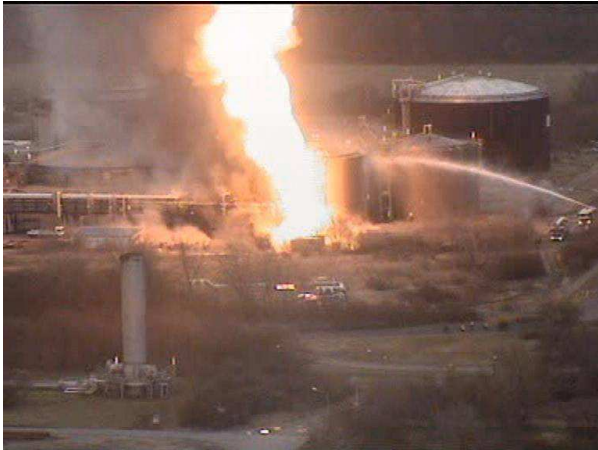
Figure 4 : flamme d'éthylène jaillissant du by-pass cassé de la vanne. Pression du gaz : 83 bars. Une demi-heure plus tard, le réservoir d'acrylonitrile prend feu à son tour.

Aussitôt après la destruction du by-pass, à 14h43, la flamme, d'une hauteur de 30 à 40 mètres, se forme juste à côté du réservoir d'acrylonitrile (Figure 4). Cette flamme brûle à la même hauteur jusqu'à 17h30, puis commence à décroître jusqu'à son extinction complète à 19h26. À partir de 15 h, la brigade de pompiers de Cologne et de nombreuses autres brigades auxiliaires viennent en renfort pour combattre l'incendie.
