CARACTERIZACIÓN *ESCENARIO DE RIESGO*

POR INCENDIO ESTRUCTURAL *EN LA LOCALIDAD DE* **RAFAEL URIBE URIBE**

U.A.E. CUERPO OFICIAL
BOMBEROS
BOGOTÁ D.C.

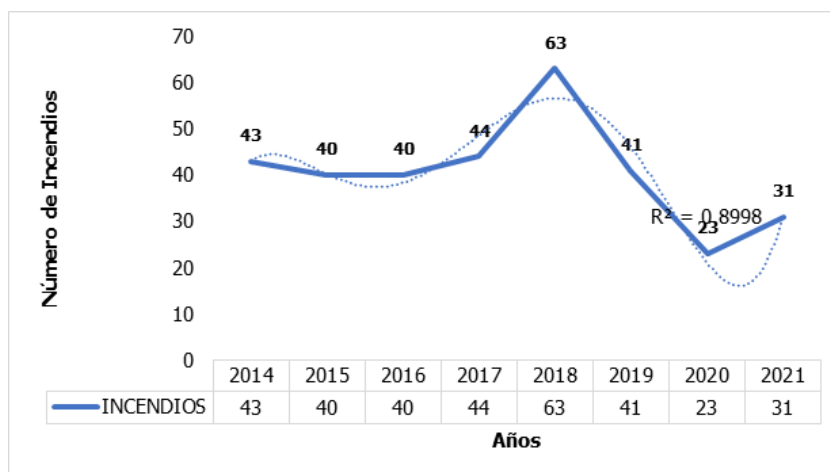
Gráfica 392. Tendencia anual Incendios Estructurales Rafael Uribe Uribe 2014-2021

Para el periodo analizado, la menor cantidad registrada de incendios estructurales fue de 23 para el año 2020, mientras que la mayor cantidad se presentó en el año 2018 con 63 incendios. Cabe resaltar que, la menor cantidad de incendios registrada se debe al periodo de pandemia por COVID-19, tendencia que se evidenció de manera generalizada en Bogotá. La media anual del periodo de estudio es de 40,6 incendios estructurales Ver Gráfica 392.

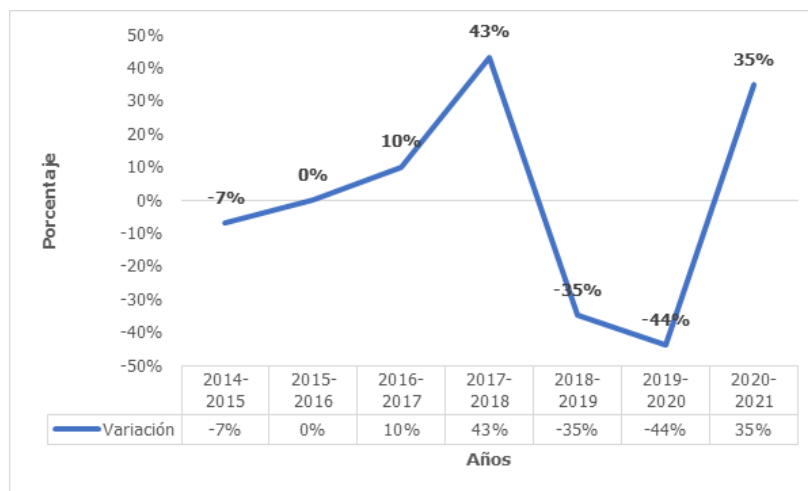
Gráfica 393. Variación Porcentual Rafael Uribe Uribe 2014-2021

En la tendencia anual, la mayor variación porcentual se registró con un crecimiento del 43% en el número de eventos de 2017 a 2018, y la menor variación se registró con un decrecimiento del -44% en el número de eventos de 2019 a 2020, esto corresponde con el periodo de Pandemia por COVID 19. De 2020 a 2021 se observa un aumento del 35% de incendios estructurales, mostrando una tendencia creciente de incendios en la localidad como resultado del regreso a la normalidad en la ciudad. Ver Gráfica 393.

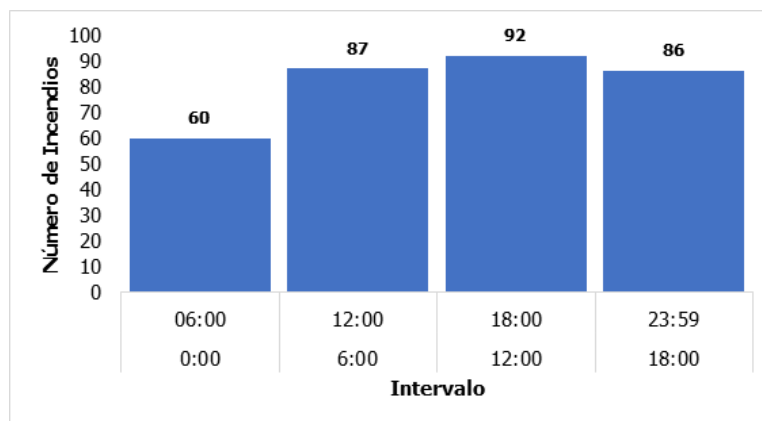
Gráfica 396. Histograma de Frecuencias de Incendios Estructurales Rafael Uribe Uribe 2014-2021 por intervalos de 6 horas

Al agrupar los incendios estructurales en intervalos de 6 horas se puede evidenciar que la mayor frecuencia se presenta en el intervalo entre las 12:00 y las 18:00 horas con el 28,3% de los eventos, mientras que la menor frecuencia se registró en el intervalo entre las 00:00 y las 06:00 horas con el 15,4% de los eventos. Ver Gráfica 396.

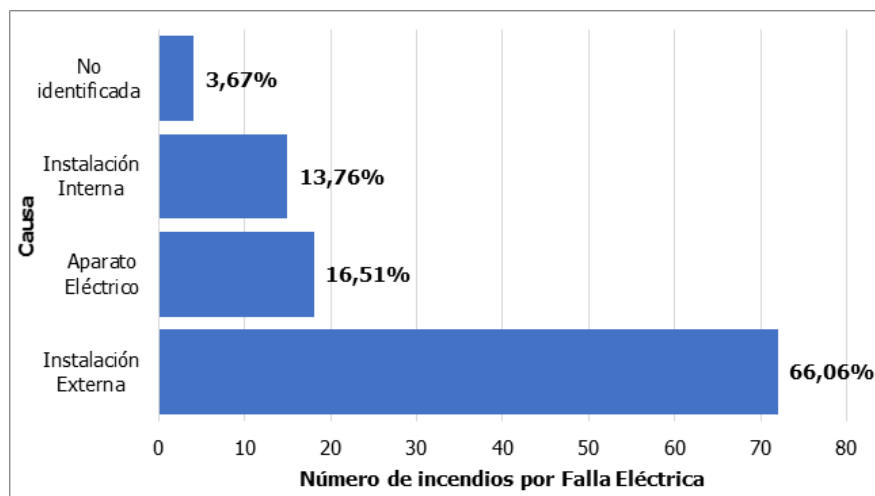
Gráfica 398. Incendios estructurales por falla eléctrica en Rafael Uribe Uribe

En la Gráfica 398 se muestra el número de incendios por tipo de falla eléctrica. Se evidencia que la mayoría de fallas eléctricas en Rafael Uribe Uribe están asociadas a fallas en instalaciones externas (66%) que, a su vez, se relacionan con usos inadecuados de tomas eléctricas, extensiones, multitomas, etc., ya sea por baja calidad en estos instrumentos o en la sobrecarga de estos.

El 16,5% de los incendios estructurales se presentaron por fallas en aparatos eléctricos, ya sea por su uso incorrecto, o por fallas de fábrica en aparatos eléctricos como televisores y neveras.

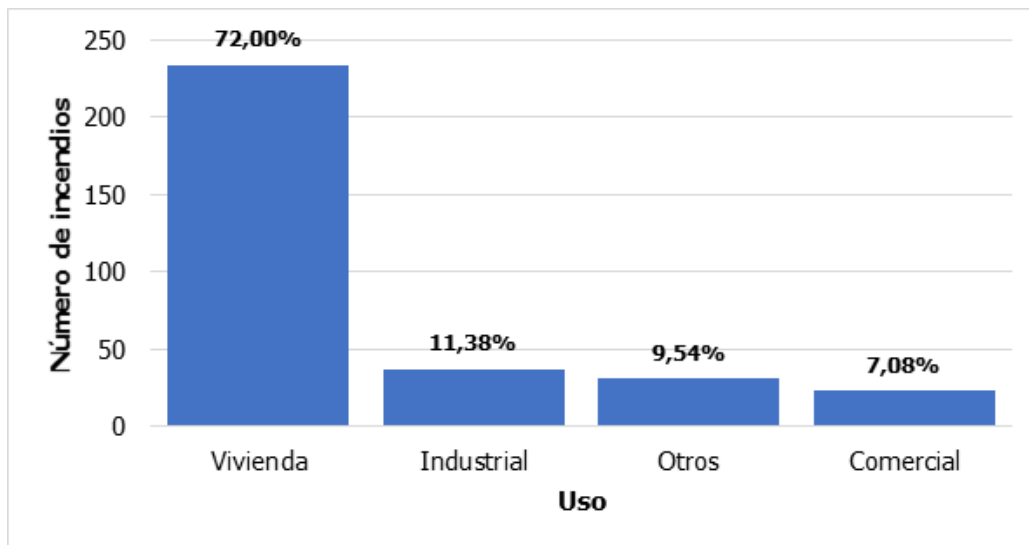
Gráfica 400. Número de incendios por uso de edificación

De acuerdo con la base de datos analizada, el 72% de incendios estructurales ocurrieron en viviendas, el 11,3% en industrias y el 7% en edificaciones de uso comercial (ver Gráfica 400). A continuación, se realiza una caracterización de los incendios por uso de la edificación.

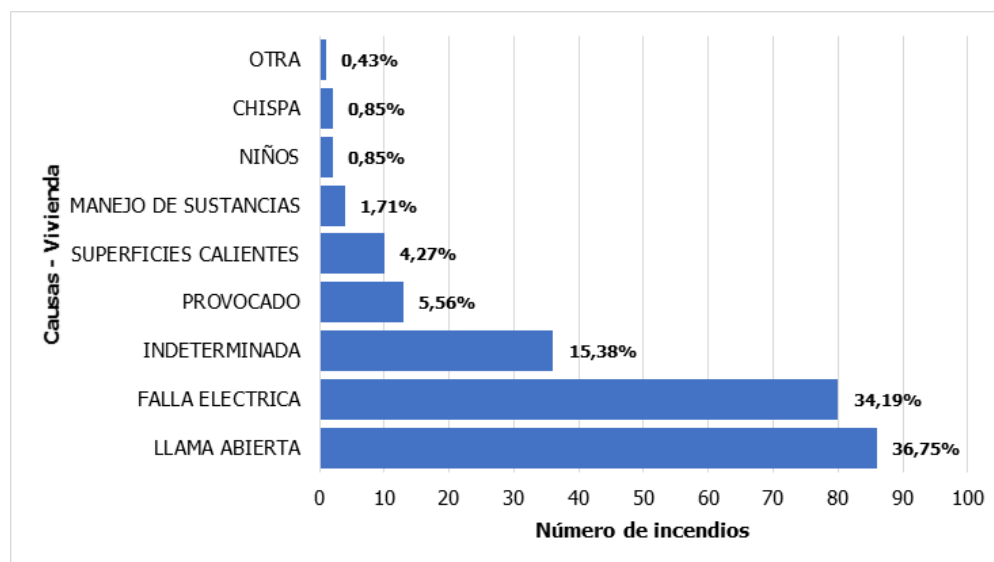
Gráfica 403. Causas de incendios estructurales en viviendas

En la Gráfica 403 se muestra la cantidad de incendios estructurales en viviendas por causa. Se evidencia que la causa más recurrente en la ocurrencia de incendios estructurales es la asociada a llamas abiertas (36,7%), seguida de fallas eléctricas (34,1%); para el 15,3% de los incendios no fue posible asociarles una causa, razón por la cual quedó indeterminada.

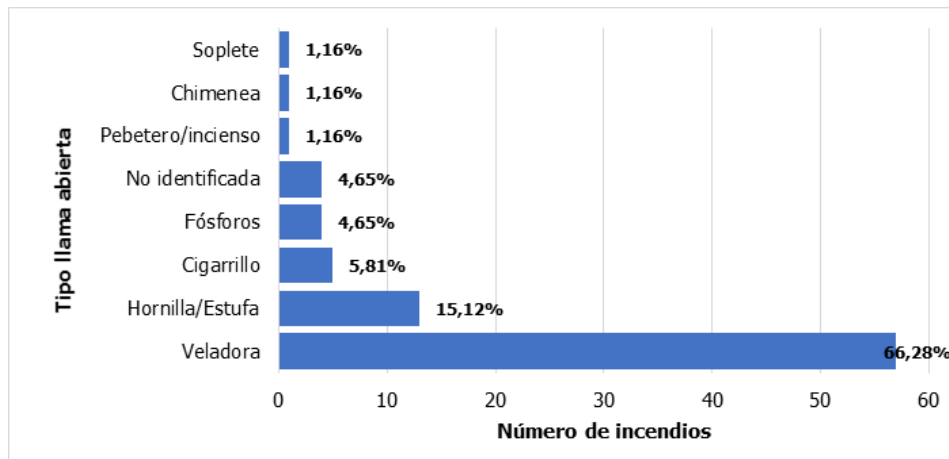
Gráfica 404. Incendios estructurales por llama abierta en viviendas

Así mismo, en la Gráfica 404 se muestra el número de incendios por tipo de llama abierta. Se evidencia que la "llama abierta" más frecuente en las viviendas de Rafael Uribe Uribe es la de veladoras (66,2%), seguida de descuidos en hornillas o estufas (15,1%); el 4,6% de las llamas abiertas no pudo ser identificado.
