# AUTORIDAD NACIONAL DE LICENCIAS AMBIENTALES

### RESOLUCIÓN N° 1660

**“Por la cual se modifica una licencia ambiental y se toman otras decisiones”**

Mediante Resolución 366 del 06 de abril de 2017, la Autoridad Nacional de Licencias Ambientales – ANLA<sup>1</sup>, otorgó Licencia Ambiental a la Concesionaria Vial del Oriente S.A.S. para el desarrollo del proyecto “Villavicencio – Cumaral Unidad Funcional 1 del Corredor Villavicencio – Yopal”, localizado en los municipios de Villavicencio, Restrepo y Cumaral en el departamento del Meta.

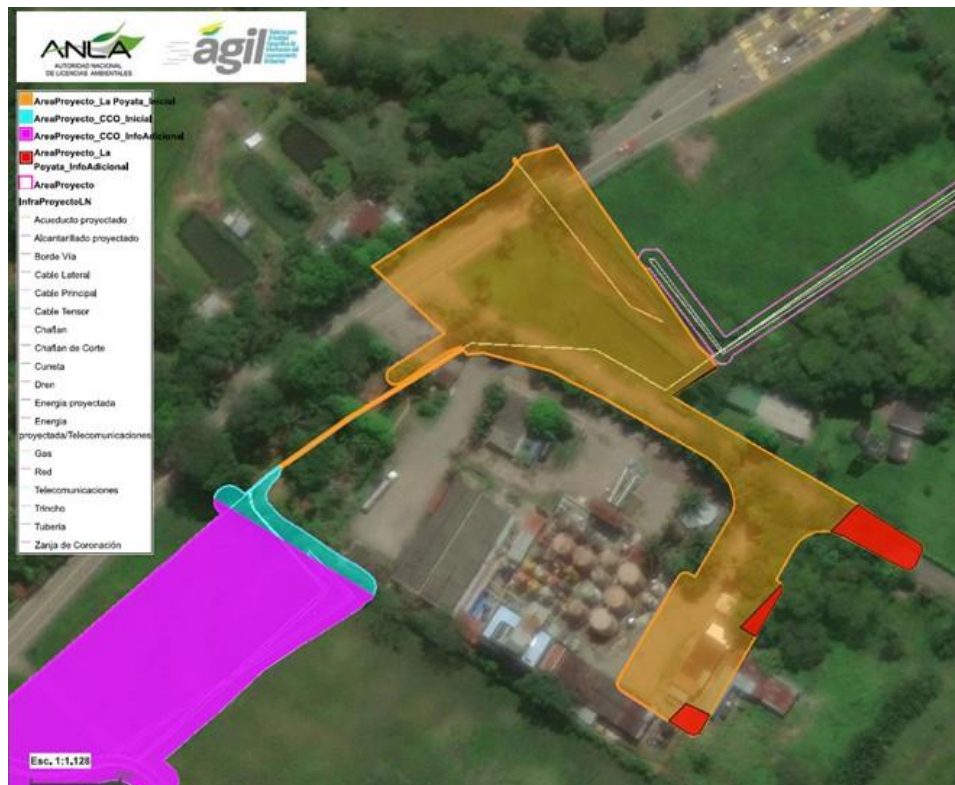
Sin embargo, una vez recibida la información adicional solicitada mediante Acta 18 de 2022, se constató un cambio realizado en el área de intervención del proyecto que no fue solicitada por el equipo evaluador de la ANLA, y que corresponde a una disminución en el área donde se llevará la restitución del acceso A1 (vereda La Poyata) y la implementación del CCO, como se puede observar en la siguiente figura, donde el área de color naranja corresponde a la relacionada en el complemento del EIA inicial radicado el 10 de noviembre del 2022, reducida posteriormente a las áreas de color rojo en el complemento del EIA presentado el 21 de febrero de 2023; asimismo, se observa la reducción en el área de la oficina CCO (ver zonas en color azul y fucsia):

**Figura 18 Reducción de área de intervención proyecto de modificación**

Como se puede apreciar en la gráfica anterior, la Concesionaria redujo el área de intervención inicialmente requerida sin justificación alguna en la información adicional radicada mediante comunicación con radicado ANLA 2023033291-1-000 del 21 de febrero de 2023, aunque las obras solicitadas no fueron reducidas como se puede observar en la parte norte de la CCO proyectada, donde una parte de las redes que requieren ser trasladadas quedaría por fuera de dicha área, al igual que la vía a restituir denominada A1 y que corresponde a la entrada a la vereda La Poyata, para la cual la concesionaria contempla la ampliación de la calzada a un ancho de 6 m, y cuya área inicial sí se relaciona en la **Figura 3.1-4. Localización detallada de las áreas de modificación, del complemento del EIA que contiene la información adicional, como se muestra a continuación:**

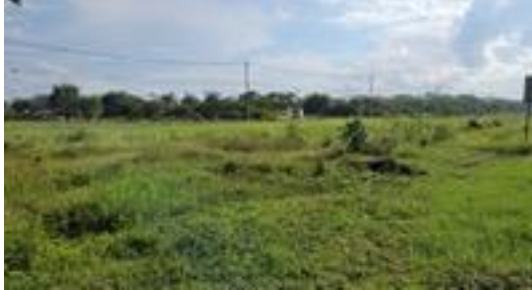
**Fotografía 7 Área para construcción de CCO y redes de energía y telecomunicaciones para traslado en abscisa K6+900, vía Cumaral - Villavicencio**

evaluador de ANLA corroboró en campo que la fuente hídrica más cercana en el caso del CCO corresponde al caño La Tolva, a una distancia de 149 m aproximadamente, y para el caso de las oficinas del peaje, se identificó un afluente del caño Amarillo, a 41 m aproximadamente del costado norte del área de intervención. Por lo tanto, se considera que la construcción de las edificaciones que corresponden tanto al CCO como a oficinas de peaje no generarían impactos significativos en el ambiente, ya que no representan una afectación grave al medio al no encontrar áreas sensibles cercanas.

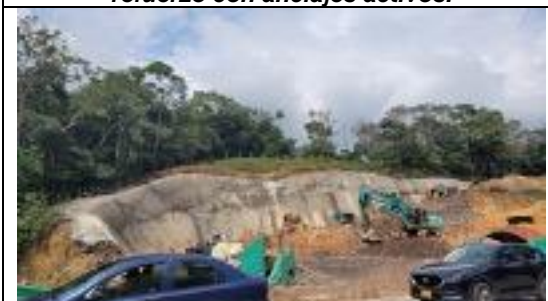
**Fotografía 14 Problemas de inestabilidad actuales en Talud 18 que requiere obras de refuerzo con anclajes activos.**

De acuerdo con la visita técnica realizada a los taludes objeto de intervención, el equipo evaluador de la ANLA pudo corroborar que las obras requeridas para la presente modificación son viables ambientalmente y necesarias para asegurar la estabilidad de estas estructuras, teniendo en cuenta que ya se han presentado contingencias que generaron un riesgo en el sector y que fueron reportadas a la ANLA, como en el caso de los deslizamientos de tierra presentados en el Talud 19A y el Talud 14, contingencias reportadas mediante radicado VITAL 4100900862215121001 del 24 de agosto de 2021 y radicado ANLA 2022155781-1-000 del 25 de julio de 2022, respectivamente.
