**Charakterisierung von NiP-Schichten und alternativen
Beschichtungssystemen als Verschleiß- und Korrosionsschutz auf
Aluminiumknetlegierungen**

Dissertation

vorgelegt der Fakultät für Elektrotechnik und
Informationstechnik der Technischen Universität Ilmenau

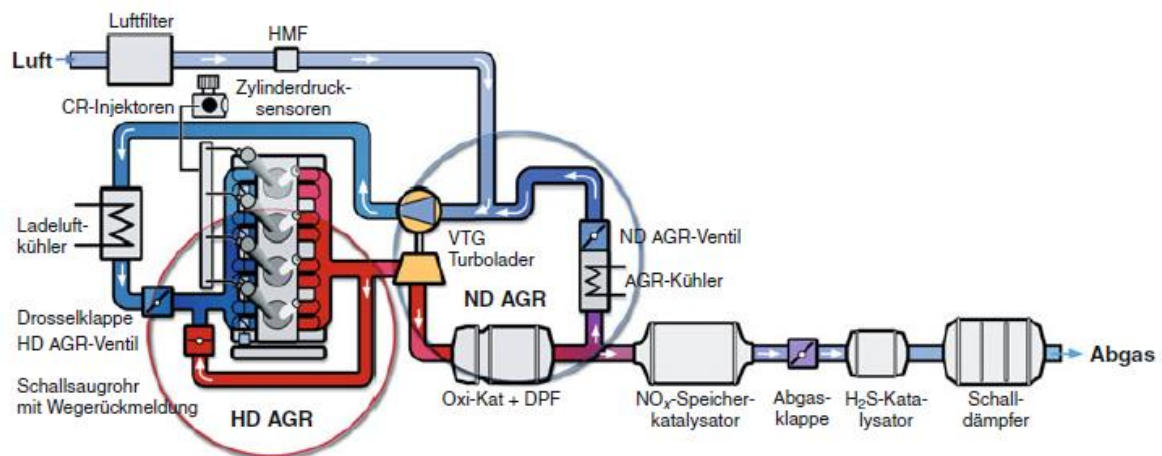
Abbildung 1.1: Darstellung eines modernen Dieselaggregates mit Hochdruck-Abgasrückführung (HD AGR) und Niederdruck-Abgasrückführung (ND AGR); die ND AGR führt für das Verdichterrad des Turboladers aufgrund des rückgeführten Abgases zu einer erhöhten Beanspruchung [1]

Die Niederdruck-Abgasrückführung leitet Abgas auf die Frischluftseite des Motors (siehe Abbildung 1.1). Hieraus ergeben sich für dortige Komponenten deutlich erhöhte Belastungen. Das rückgeführte Abgas enthält sowohl Partikel als auch Wasserdampf und eventuell korrosiv wirksame Bestandteile. Vor allem das Verdichterrad des Abgasturboladers ist daher an diese erhöhten Anforderungen anzupassen. In [2] ist gezeigt, dass Verdichterräder in Motoren mit Niederdruck-Abgasrückführung beschichtet sind. Diese Beschichtungen müssen zum einen gegen Partikel-schlag und bei Unterschreiten des Taupunktes auch gegen Tropfenschlag beständig sein, sie müssen zum anderen aber auch stabil gegen das korrosiv wirkende

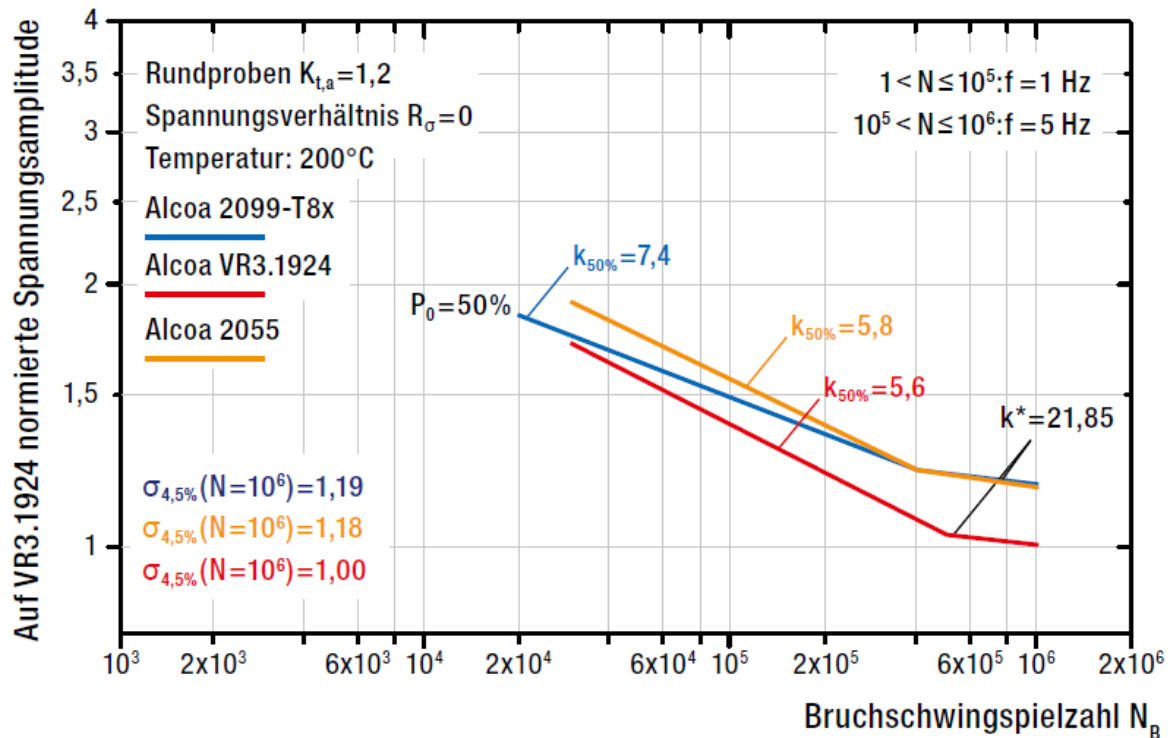
Abbildung 2.6: Wöhlerdiagramm möglicher, alternativer Verdichterradwerkstoffe - die Legierung 3.1924 entspricht der EN AW 2618A die beiden alternativen Legierungen 2055 und 2099 sind Al-Cu-Li-Legierungen [6]

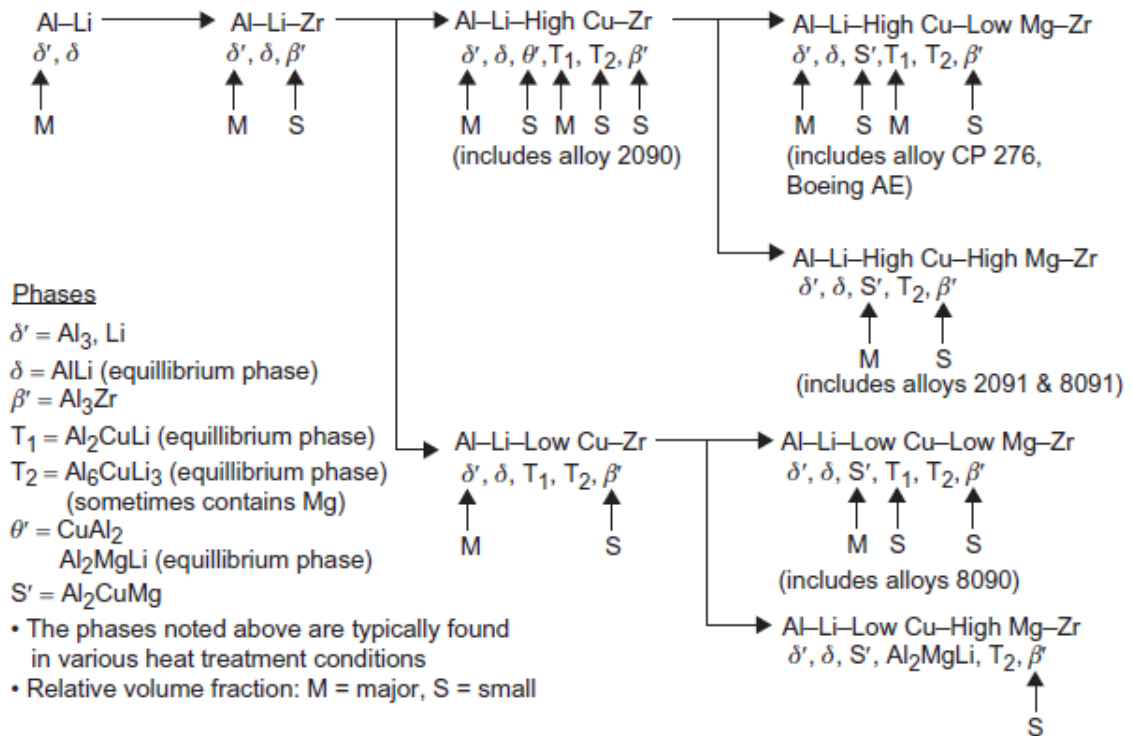
Abbildung 2.7: Entwicklung des Legierungssystems Al-Li mit den zugehörigen Ausscheidungen [9]

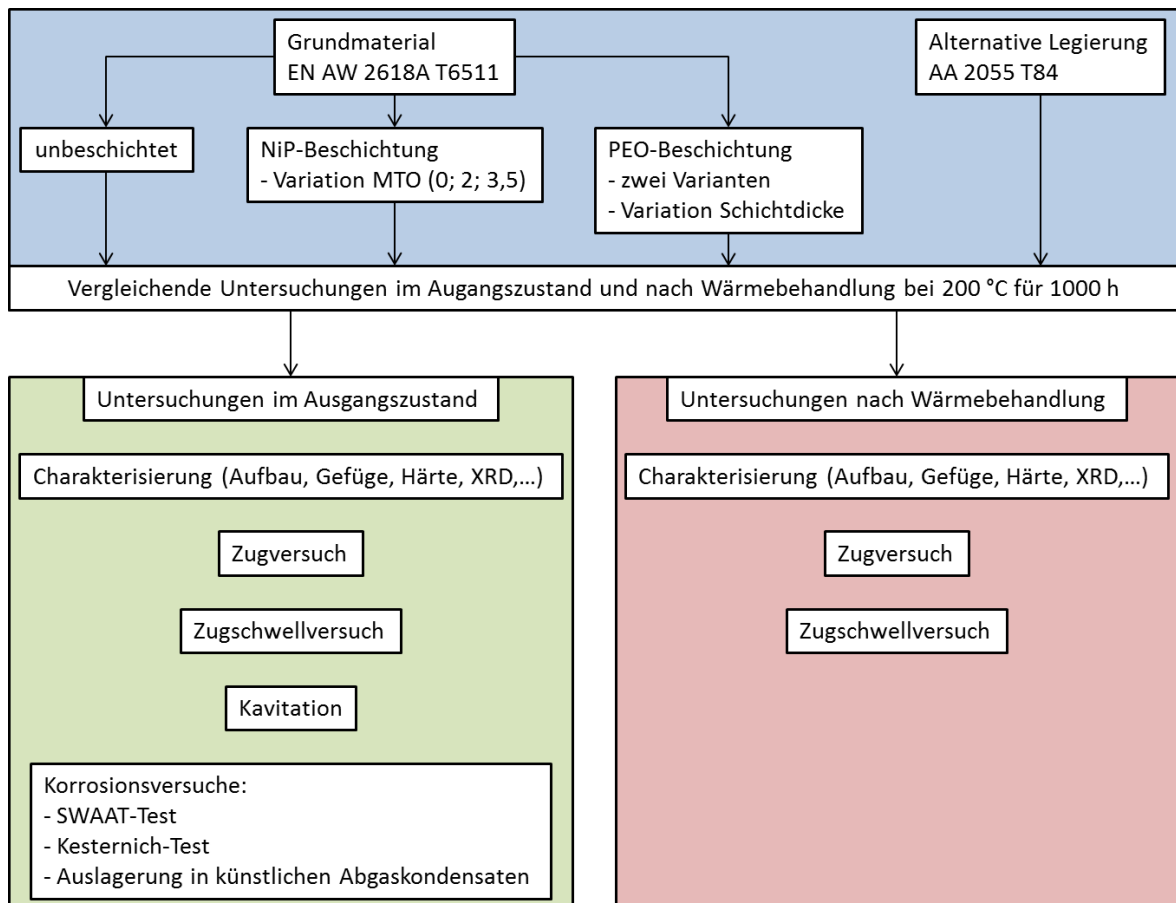
Abbildung 3.1: Versuchsplan der im Rahmen dieser Dissertation durchgeführten Untersuchungen – Planungsphase (blau), Untersuchungen im Ausgangszustand (grün) und nach Wärmebehandlung (rot)

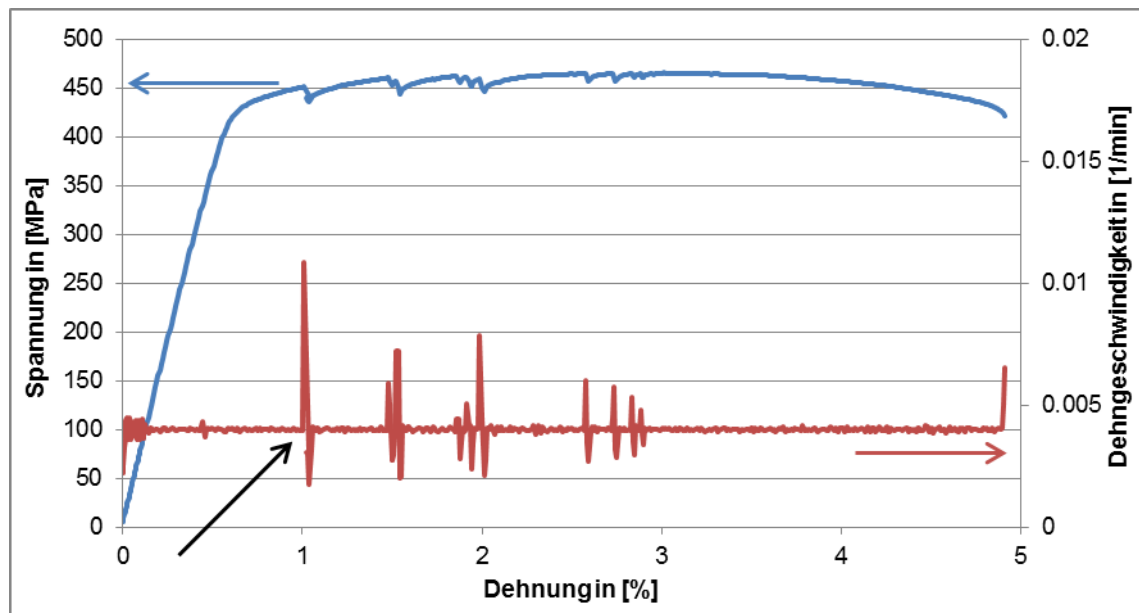
Abbildung 3.5: Exemplarisches Spannungs-Dehnungs-Diagramm für eine NiP-beschichtete Probe; der schwarze Pfeil markiert das erste Einreißen der Schicht bei einer Gesamtdehnung von ca. 1 %

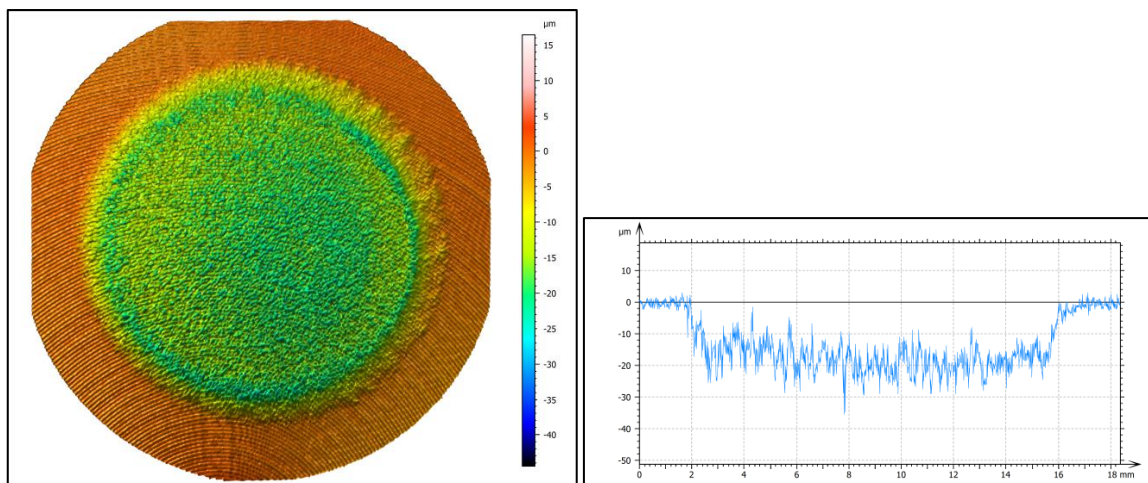
Abbildung 4.10: Weißlichtinterferometrische Aufnahme der für 60 min mit Kavitation beaufschlagten Fläche (links) und entnommener Profilschrieb (rechts)

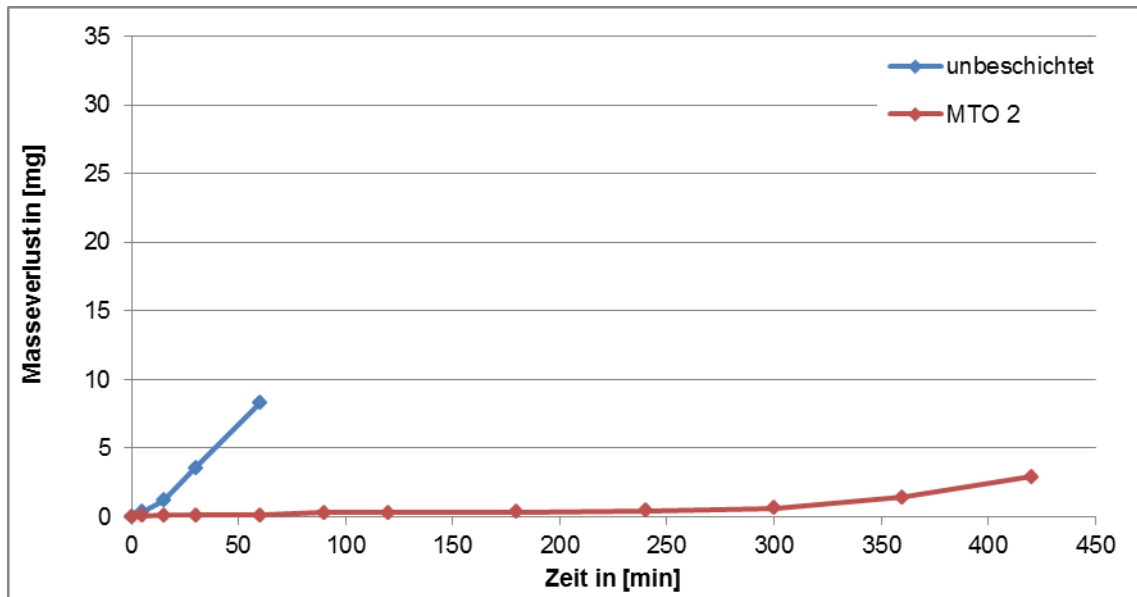
Abbildung 4.44: Masseverlust über die Einwirkdauer der Kavitation; die NiP-Schicht zeigt einen deutlich geringeren Masseverlust als das unbeschichtete Material

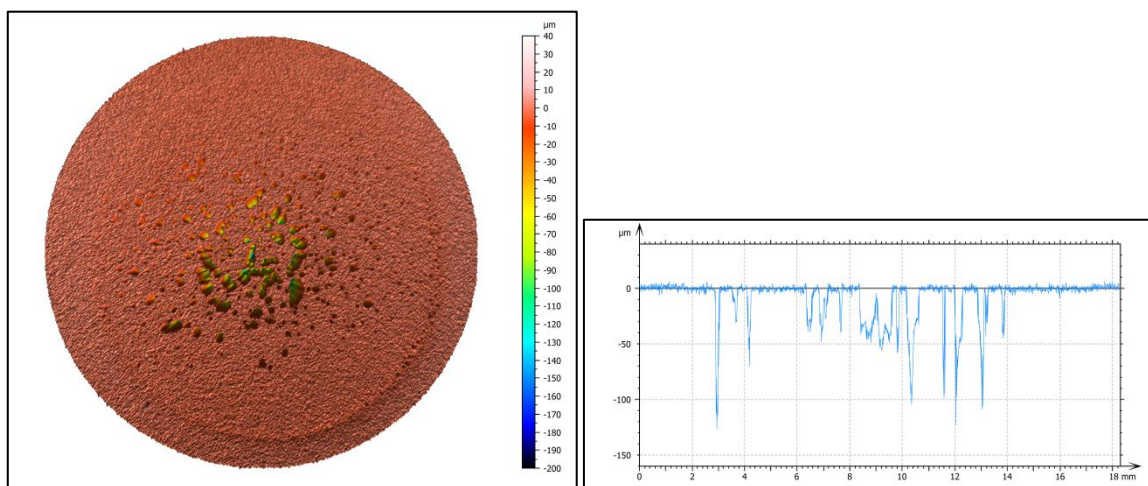
Abbildung 4.77: Weißlichtinterferometrische Aufnahme der für 120 min mit Kavitation beaufschlagten Fläche der PEO 1-Schicht (links) und entnommener Profilschrieb (rechts)

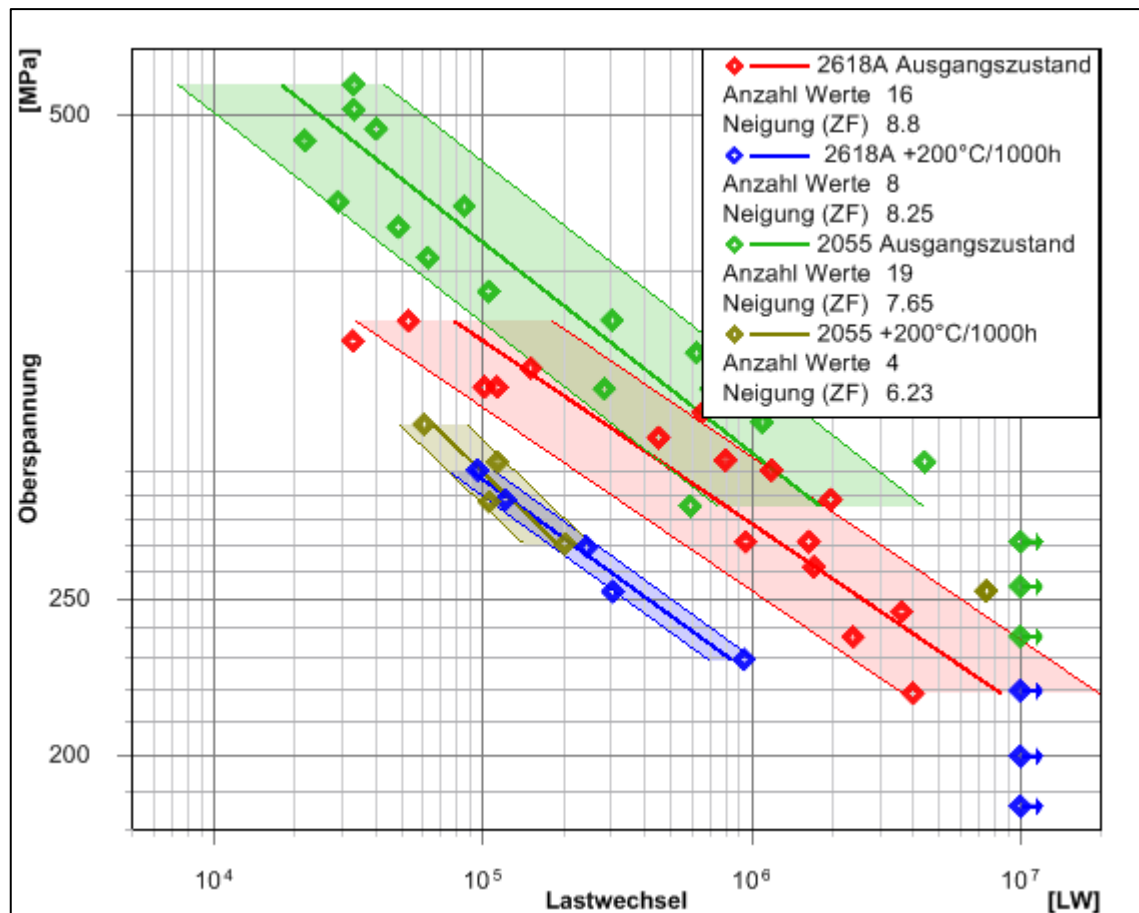
Abbildung 4.93: Wöhlerdiagramm für den alternativen Grundwerkstoff AA 2055 im Vergleich zum EN AW 2618A; im Ausgangszustand zeigt sich eine deutlich höhere dynamische Belastbarkeit, nach der Wärmebehandlung sind die Werkstoffe vergleichbar, der Werkstoff 2055 erreicht jedoch bei höheren Spannungen den Dauerfestigkeitsbereich
