PIANO DI MONITORAGGIO DEL RISCHIO GLACIALE SUL TERRITORIO VALDOSTANO

Monitoraggio del ghiacciaio sospeso delle Grandes Jorasses (Val Ferret, Courmayeur - Valle d'Aosta)

Gli eventi di crollo del mese di settembre 2014

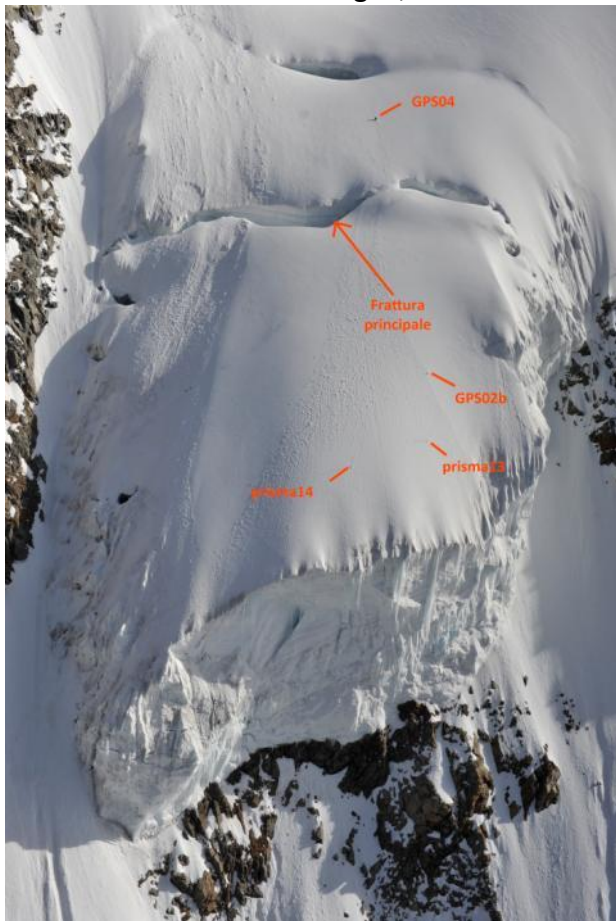
Alla fine del mese di luglio, il sistema di monitoraggio contava su tre prismi a valle della frattura principale e di un prisma a monte.

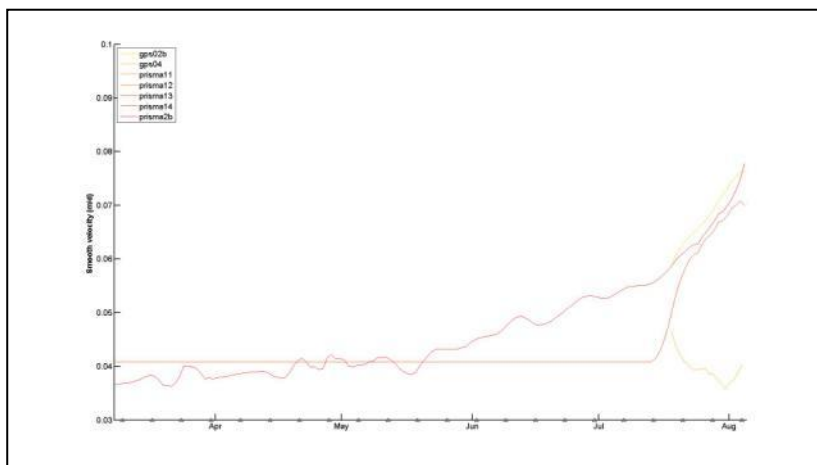
Dopo una stagione invernale con velocità costanti intorno a 4cm/giorno, ed un incremento di velocità nei primi mesi estivi legato alle temperature, il Ghiacciaio manifesta un'accelerazione improvvisa (circa **8 cm/giorno**). L'accelerazione riguarda contemporaneamente i tre prismi sotto la frattura principale e si prolunga per più giorni consecutivi.

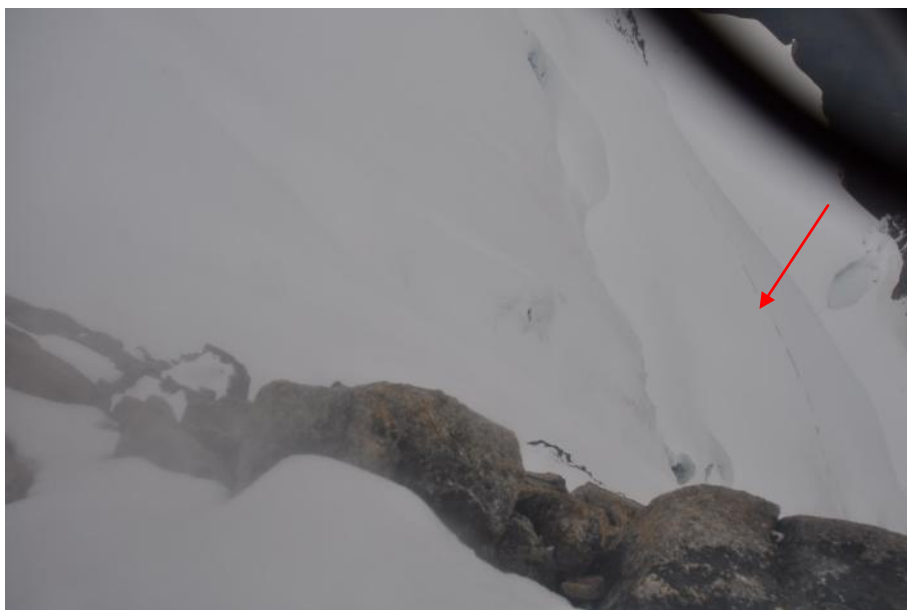
Dalla fotocamera automatica a monte del seracco si individua la formazione di una nuova frattura alcuni metri al di sotto della grande frattura principale.

Immagine del 20 agosto in cui si inizia a individuare una nuova frattura in fase di formazione

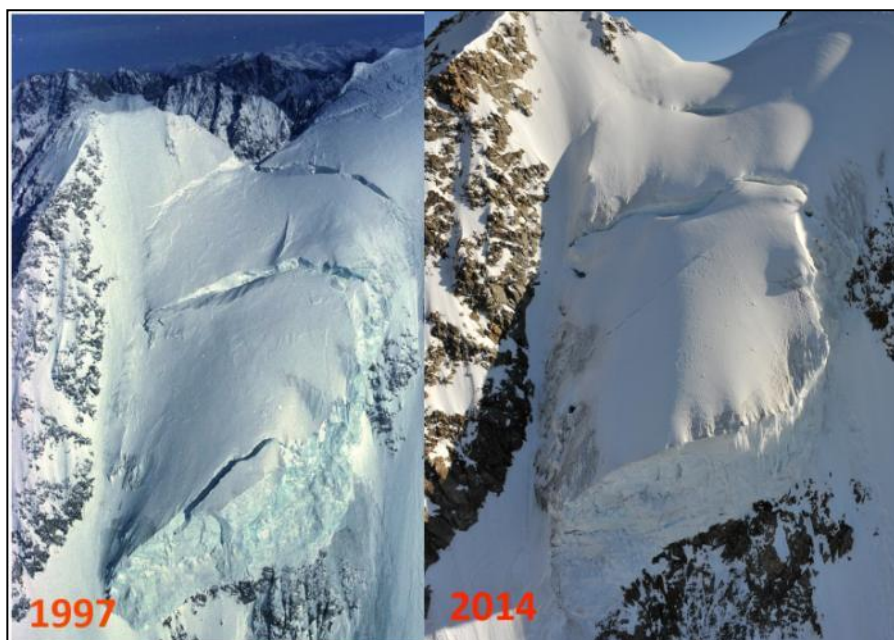
- la situazione è analoga a quella del 1997-98 ma con un volume minore dovuto alla posizione e forma della frattura;
- il volume instabile è fratturato al suo interno;
- sul versante sottostante al ghiacciaio non è presente neve.

Il volume instabile viene valutato tra 120.000 e 140.000 m³ (a seconda della profondità del piano di scivolamento).

Le condizioni del Seracco a fine agosto 2014 a confronto con quelle del 1997, precedenti al crollo avvenuto nel 1998

Sulla base di queste analisi e degli scenari elaborati, **il crollo atteso non è in grado di interessare il fondovalle**, mentre può **costituire un pericolo per la via alpinistica**.

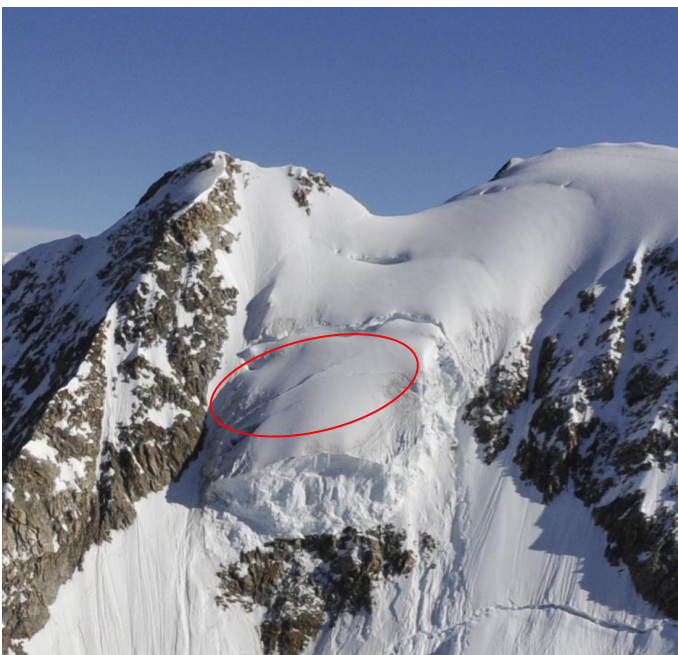
Un sorvolo evidenzia l'ulteriore apertura della frattura. Le velocità sono oltre **18 cm/giorno**.

12 settembre: la frattura formata alla fine di agosto si apre progressivamente

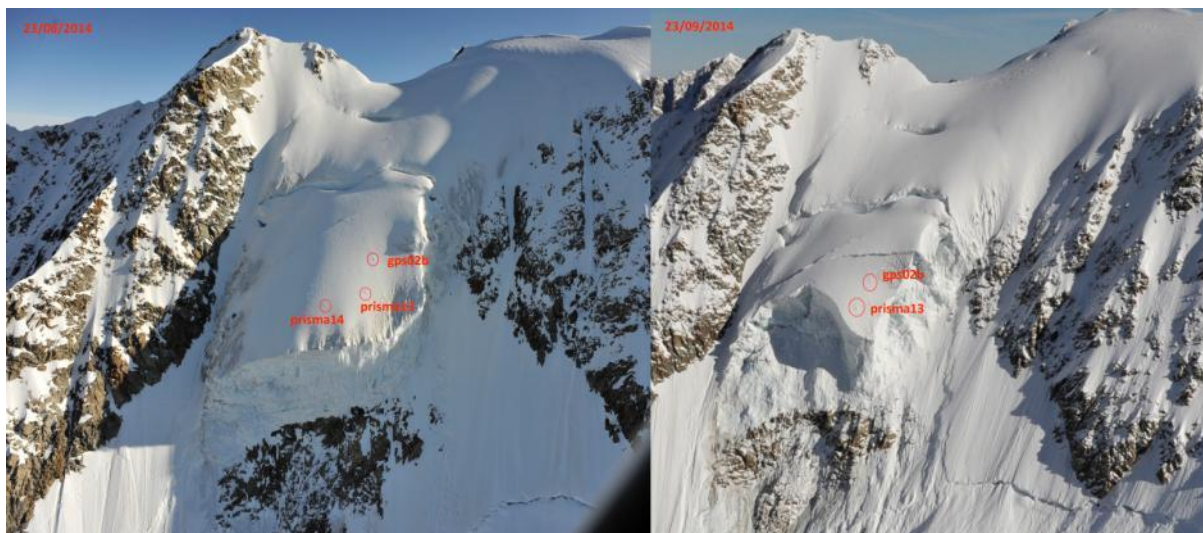
Dopo due giorni di tempo coperto (e quindi assenza di misure) si rileva il **distacco di una parte del seracco dalla zona frontale**.

Il crollo coinvolge uno dei tre prismi di misura. Il volume del distacco viene valutato (a posteriori) in circa **55.000 m³** (analisi fotogrammetriche su immagini riprese da elicottero).

Il distacco interessa la via normale di salita alle Jorasses. Viene diffusa una nuova segnalazione circa le condizioni di pericolosità sul sito di Fondazione/Condizioni montagna.

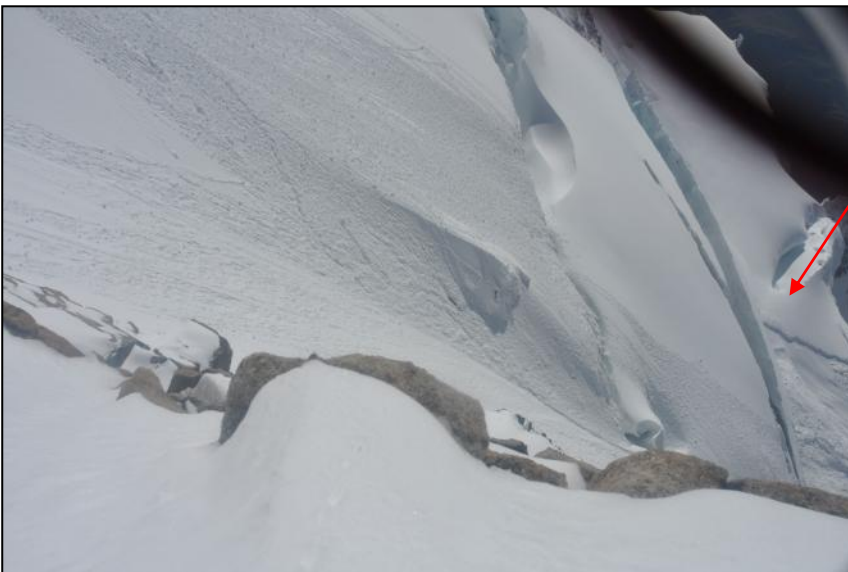
La frattura apertasi a fine agosto si allarga sempre di più, diventando chiaramente visibile anche a distanza.

La frattura fortemente allargata nell'arco di un solo mese

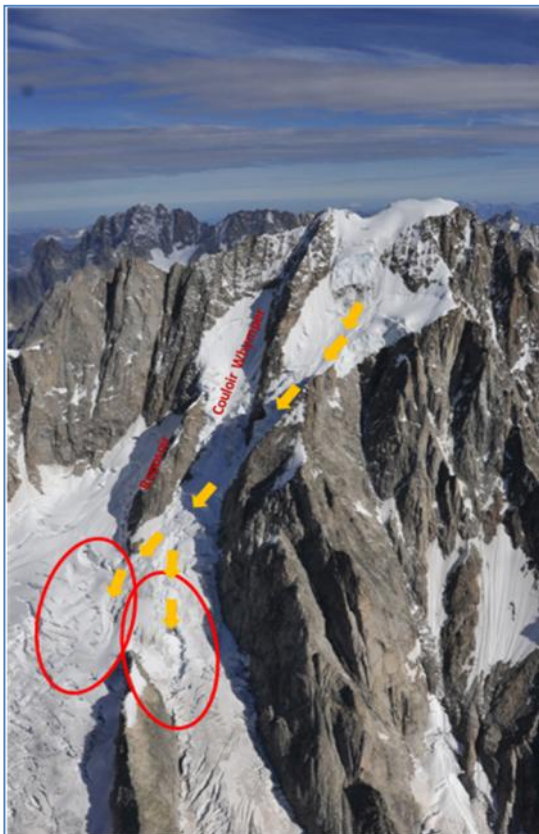
La massa di ghiaccio crollata percorre il versante sottostante al ghiacciaio, attraversa la base del Couloir Whymper e si arresta, dividendosi in due rami, sotto il Rocher du Reposoir, interessando in più punti la via normale di salita alla vetta.

Con i due eventi di crollo del 20-21 settembre e del 28-29 settembre si è staccata la maggior parte del volume inizialmente instabile.

Il percorso della massa di ghiaccio crollata che ha interessato in più punti la via normale alle Grandes Jorasses
