111年降雨誘發山崩動態警戒模式與調查技術研發應用(4/4)

111年度山崩調查觀測技術精進與應用(4/4)

Application of Innovative Technology for Landslide Investigation and Observation (2022) (4/4)

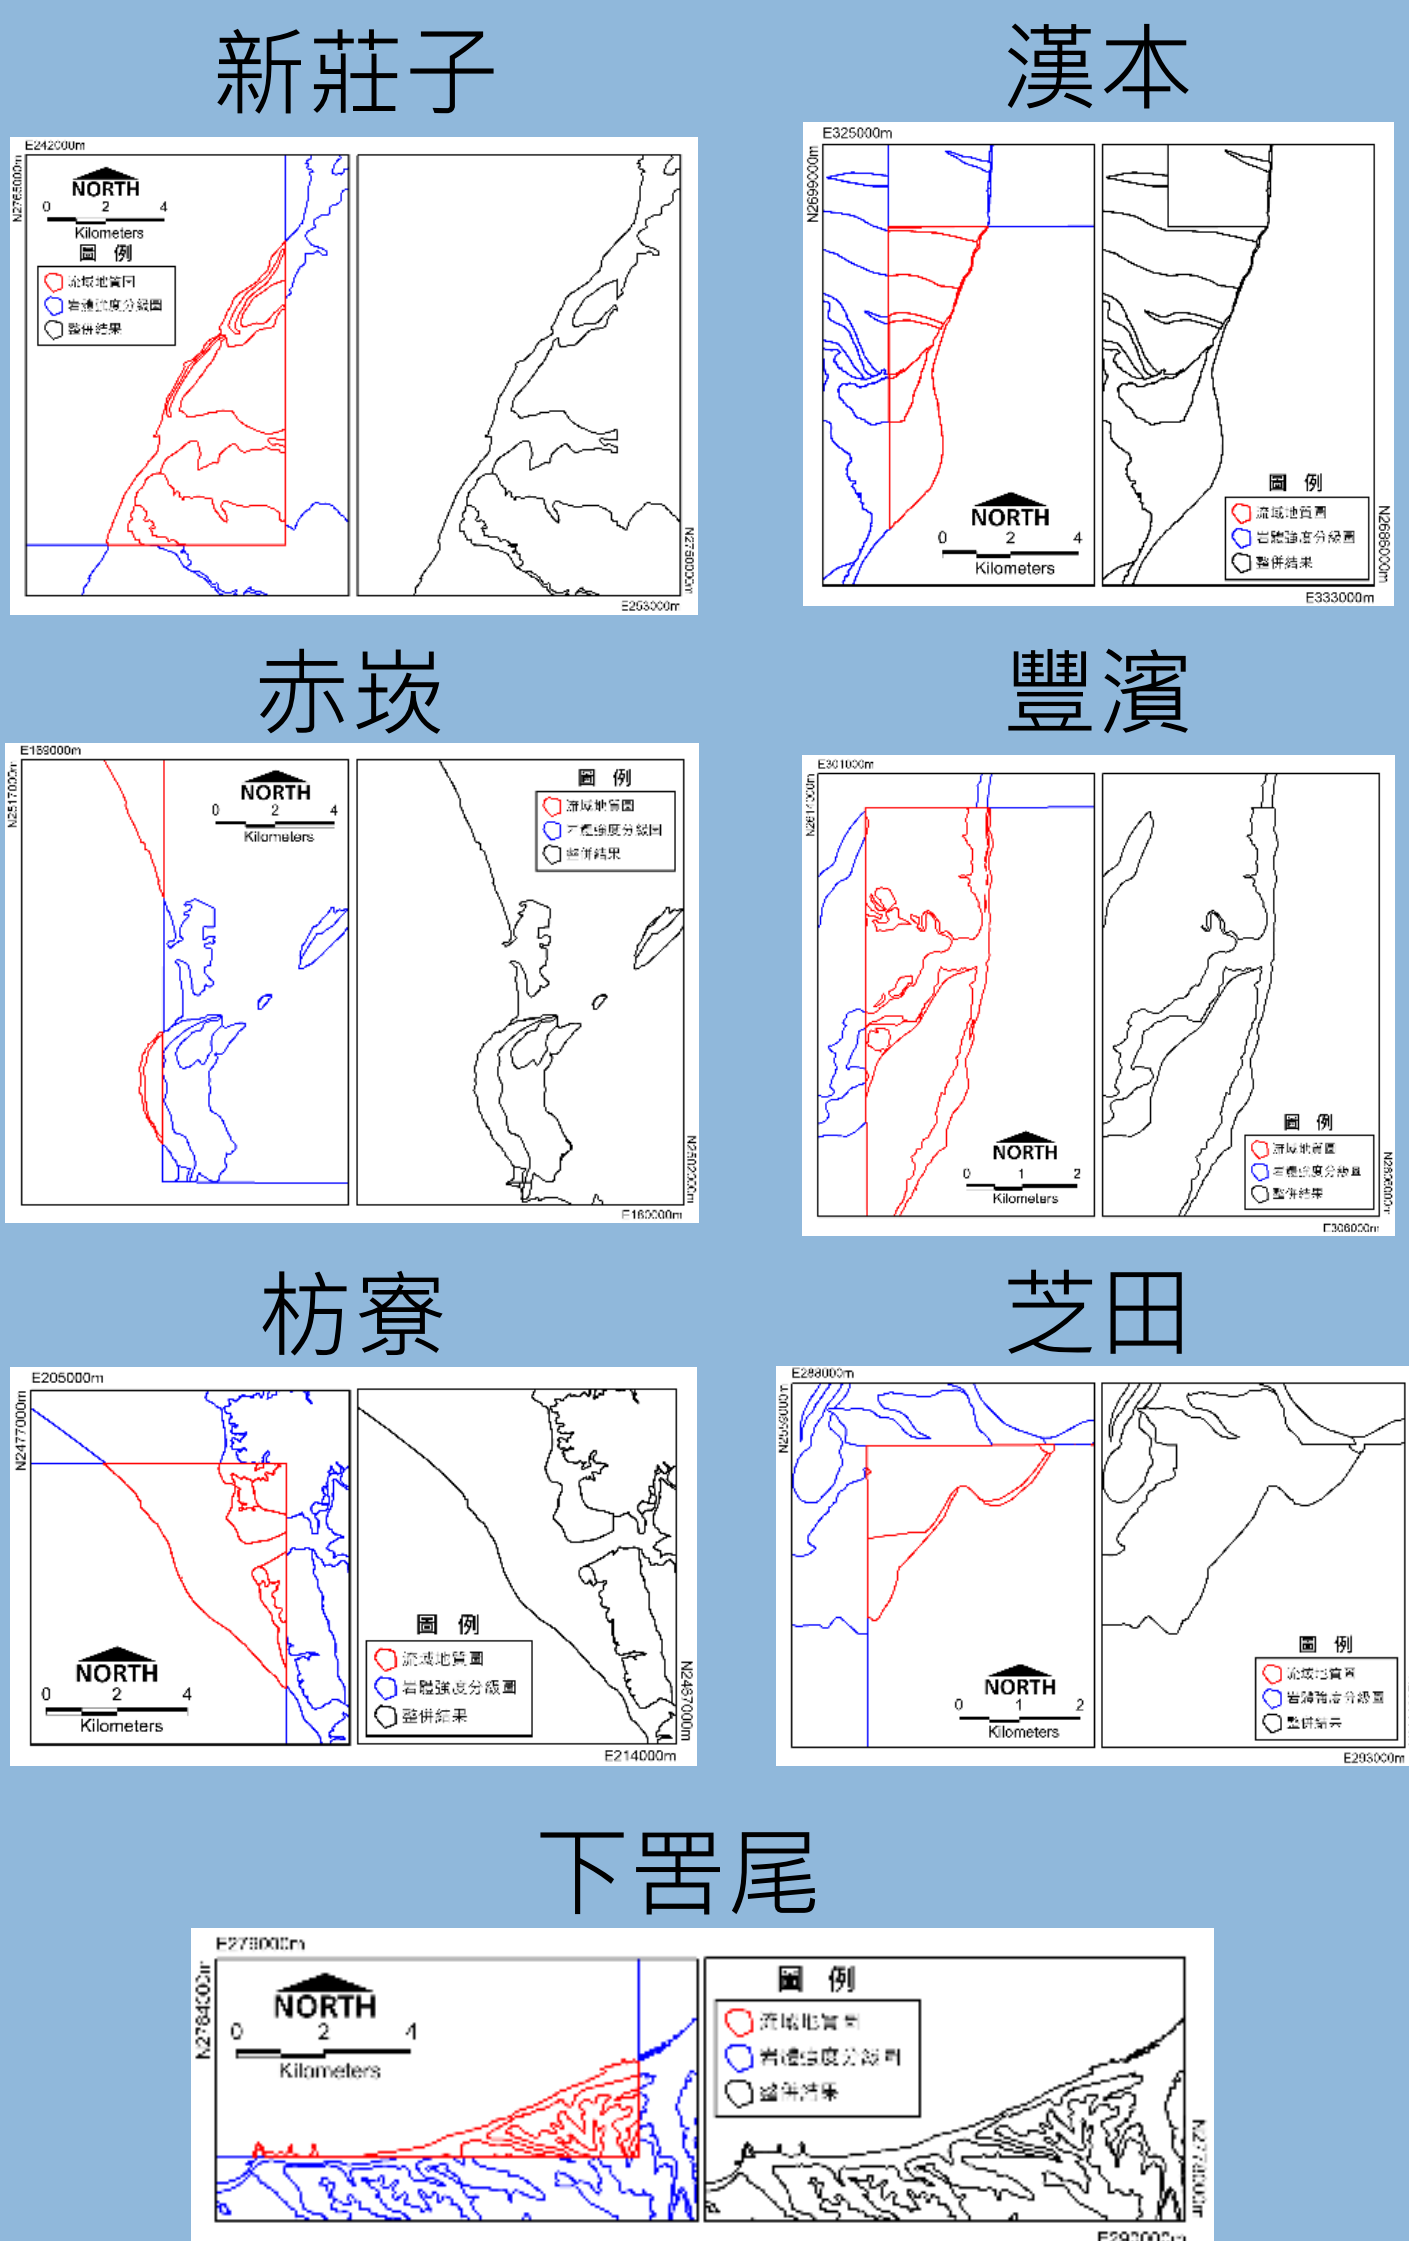
二、增補圖幅範圍之岩體強度分級填圖(山崩災害潛勢圖)

紅色: 流域地質圖 藍色: 岩體強度分級圖
