東日本大震災、巨大津波の実像

— 海底地形・堆積物に残された痕跡及び津波を巨大化させた沿岸沈水地形 —

原口 強 (大阪市立大学)

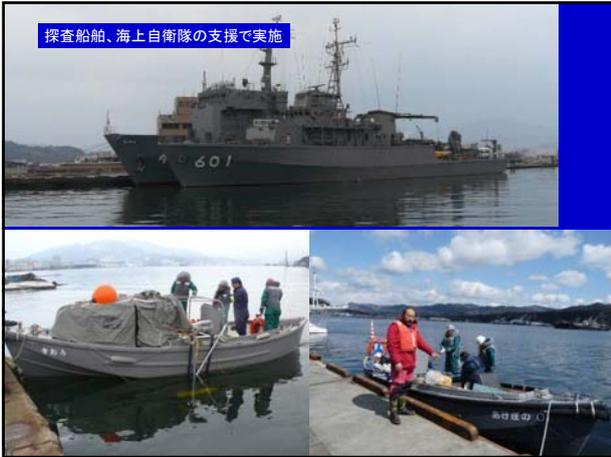
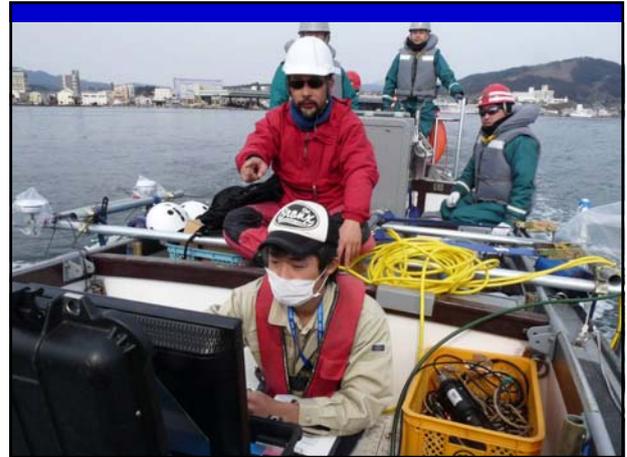
高精度のソナーで海底を調べたところ、先月29日の時点で34カ所に漁船やクレーンなどが沈んでいた。しかし、魚市場岸壁近くは水深10〜12メートルと、従来より33メートル深くなっている。このため、安全確認が必要なものの、船舶の航行、接岸に影響はないという。

湾が狭くなっている港口の商港岸壁近くは水深は18メートルで、10メートルも海底がえぐり取られていた。原口教授は「津波がものすごい速さで港口から湾の西側の魚市場の前を通り抜けたとみられる」と認めた。

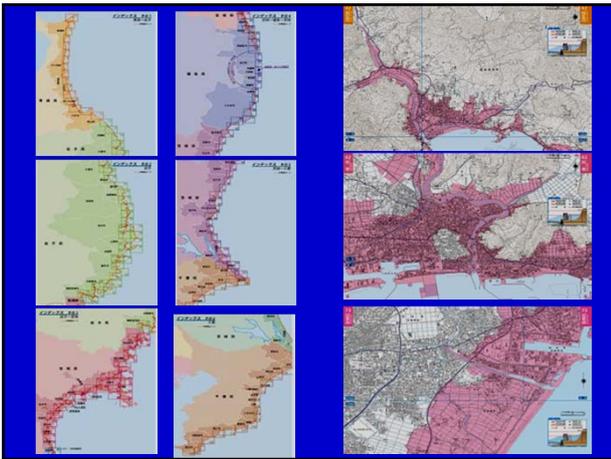
すべての津波浸水域の
マッピング

2カ月間、約8000kmの現地調査

Data: SIO, NOAA, U.S. Navy, NGA, GEBCO
Image © 2011 TerraMetrics

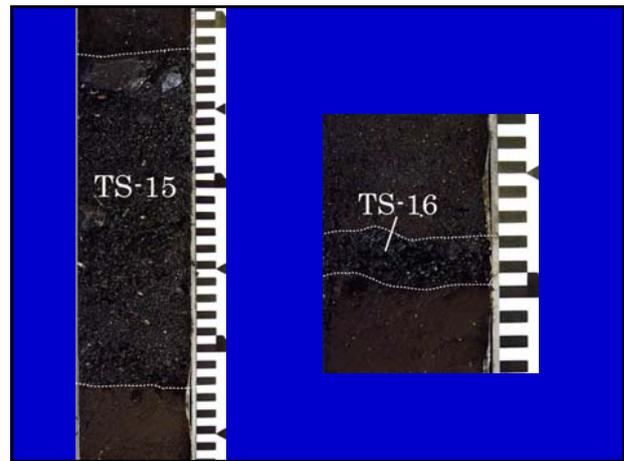
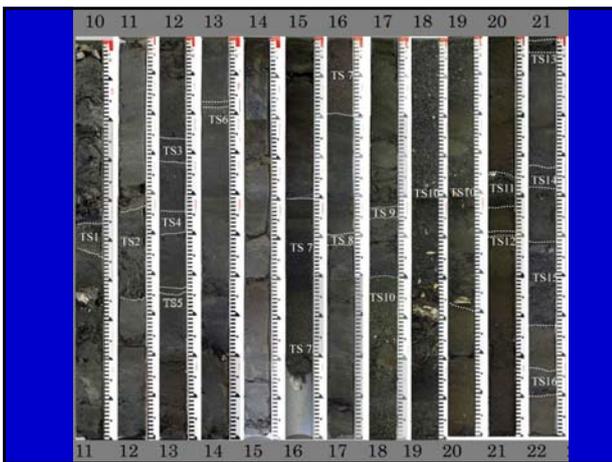
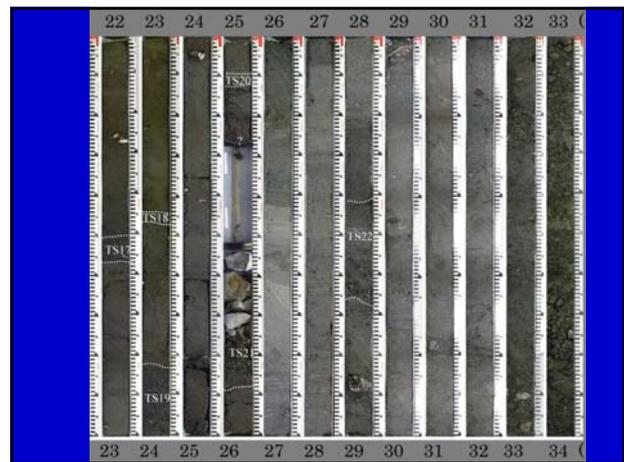
大槌湾の成果

- ① 日本で初めて、現世内湾から津波堆積物が採取。
- ② 過去6000年間の地層中から、少なくとも22枚の津波堆積物を採取。
- ③ コア上部過去2000年間の16枚はデルタの最前面に堆積した粗粒堆積物で、100~150年の再来間隔をもち、歴史津波との対比が可能
- ④ コア下部は堆積時水深が23m以上と深く波浪限界水深以下で顕著な津波堆積物のみが保存された部分で、間隔500~800年

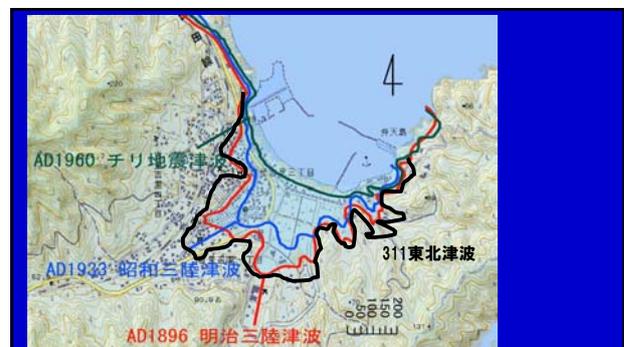
津波の常襲地域
⇒ 明治以降の津波浸水域

大槌町防災マップより
