03.07.2012 Baubeginn, Unterfangung

16.08.2012 Abrissarbeiten nach Fertigstellung Unterfangung

31.08.2012 Gründung Innenwände und Fertigstellung Bodenplatte

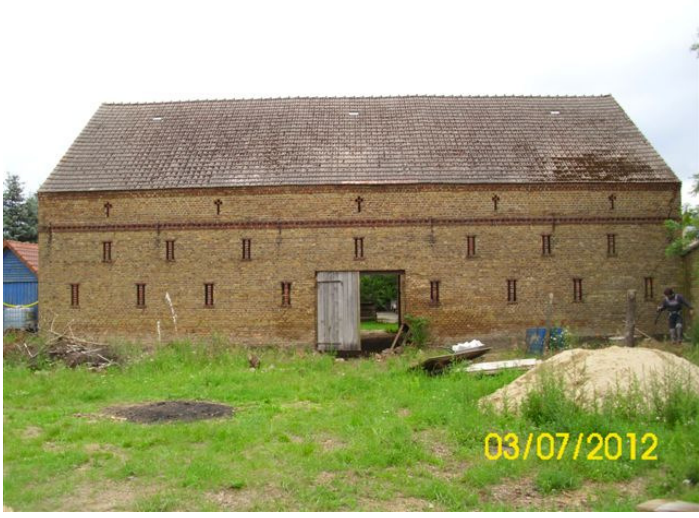
<p>Ansicht von Westen.</p>
 		<p>Beginn der Untermauerung an der Südwestlichen Gebäudeecke</p>

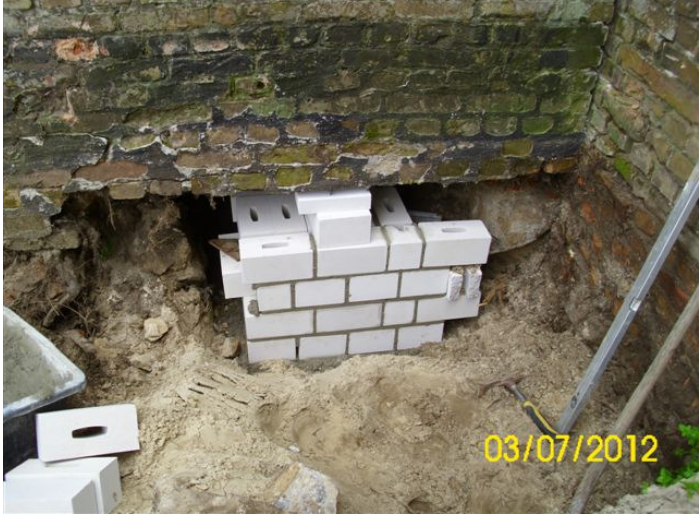
<p>Vertiefung und Verbreiterung der Gründungssole für Frostfreiheit und höhere Lastabtragung. Einbau einer Horizontalsperre gegen aufsteigende Bodenfeuchtigkeit.</p>
