**MINISTERIO DE AMBIENTE Y DESARROLLO
SOSTENIBLE**

RESOLUCIÓN No. **1841**

“Por la cual se levanta de manera parcial la veda para especies de la flora silvestre y se toman otras determinaciones”

Que mediante el Auto No. 0268 del 16 de junio de 2016, la Dirección de Bosques, Biodiversidad y Servicios Ecosistémicos requirió información adicional a la sociedad CONCESIÓN VIAL DE LOS LLANOS S.A.S., con NIT. 900.843.297-2, con el fin de continuar la evaluación ambiental para determinar la viabilidad del levantamiento parcial de veda para las especies que se verán afectadas por el desarrollo del proyecto *“Construcción y Operación de la Malla Vial del Meta”*.

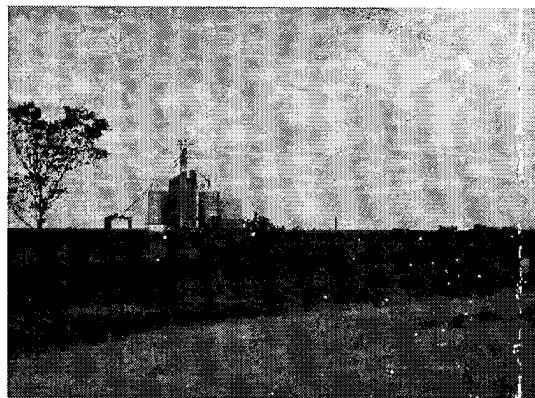
Para el Corredor Apiay - Puerto Gaitán: durante el recorrido, el personal de la concesión manifestó que para las obras de rehabilitación no se realizará aprovechamiento e intervención de especies en veda teniendo en cuenta que solo se realizará la pavimentación de la vía existente, las zonas de aprovechamiento planteadas hacen referencia a zonas de campamento en el Alto de la niebla, donde la cobertura donde se desarrollará pertenece a pastizal, mientras que las zonas de peaje, se encuentran en pastizal arbolado.
