Uluslararası Sosyal Araştırmalar Dergisi

## İZMİT KÖRFEZİ DOĞU KIYISINDAKİ KIYI ALANI VE KIYI ÇİZGİSİNDE MEYDANA GELEN ZAMANSAL DEĞİŞİMLERİN CBS VE UZAKTAN ALGILAMA TEKNİKLERİ İLE İNCELENMESİ

### INVESTIGATION OF USING GIS AND REMOTE SENSING TECHNIQUES THAT OCCURRED COASTAL AREA AND COASTLINE TEMPORAL CHANGES ON THE EAST COAST OF THE GULF OF IZMIT

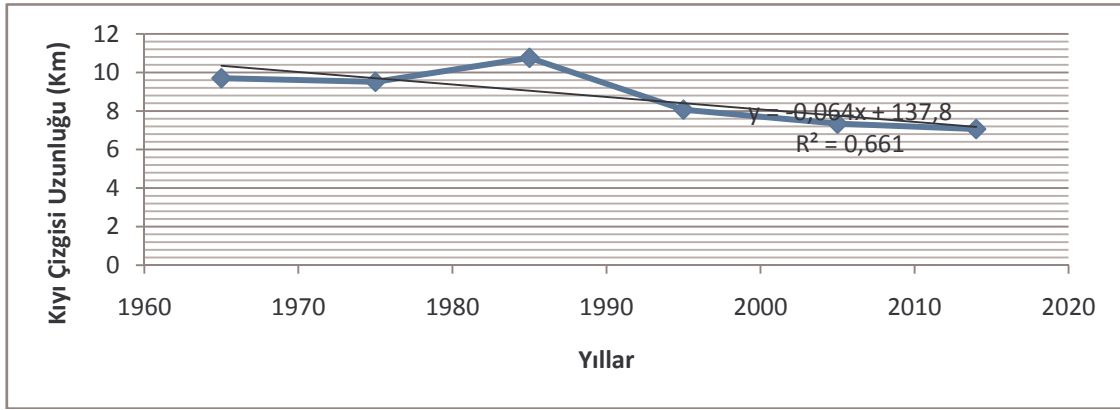
Şekil 3: Kıyı Çizgisinde Meydana Gelen Zamansal Değişim ve Doğrusal Trend Analizi

Çalışma alanındaki kıyı çizgisi uzunluklarına bakıldığında; 1965 yılından 2014 yılına bir azalmanın olduğu görülmektedir (Tablo 1). Bu azalmayı trend analizi olarak değerlendirdiğimiz bazı dönemlerde kıyı çizgisi uzunluğunun bir önceki döneme göre artması lineer trend analizinin negatif yönde seyretmesine neden olmuştur (Şekil 3). Kıyı çizgisi uzunluğu 1965 yılında 9,70 km iken, 49 yıllık süreçte 7,06 km.ye gerilemiştir. 1965-1975 yıllarında düzenli azalan kıyı çizgisi uzunluğu, 1985 yılında artış göstermiştir. Bu durumun yaşanmasında önceki yıllara göre kıyı alanında meydana gelen kıyı erozyonu, sedimantasyon ve çökeltme gibi doğal nedenlerin yanında dolgu çalışmaları gibi beşeri nedenlerde etkili

olmuştur. 1985 yılında, incelenen yıllar içerisindeki en uzun kıyı uzunluğuna ulaşmıştır. Çuhane dere ve Akarca dere deltalarında meydana gelen kıyı erozyonu sonucu kıyı uzunluğu büyük artış göstermiştir. Daha sonra ise İzmit Körfezi doğu kıyı alanında yapılan düzenlemeler, dolgu çalışmaları ve atıl durumda bulunan alanların düzenlenmesi, akarsuların kanala alınması drenaj ağında değişikliklere neden olmuş ve bu durum kıyı alanındaki değişimlere de yansımıştır. Kıyı erozyonu ve belirtilen nedenlerden dolayı İzmit Körfezi doğu kıyılarınun kuzeyinde kıyı çizgisi değişimi belirgin şekilde yaşanmıştır. 1985-1995 arasında Akarca ve Çuhane dere (Kumla Deresi) deltalarının kıyı gerilemesine maruz kalması, kanala alınan Kiraz derenin kıyıda deltasını çıkıntı şeklinde oluşturması kıyı çizgisi uzunluğunun değişmesinin devam etmesinde etkili olmuştur (Şekil 4). 1995 yılında 8,07 km olan uzunluk, 2005 yılında 7,34 km, 2014 yılında ise 7,06 km. ye gerilemiştir. Bu durum uydu görüntülerinde de belirgin şekilde anlaşılmakta ve kıyının girintili çıkıntılı olan yerlerinin düz bir görünüm aldığı gözlenmektedir. Kıyı çizgisinde meydana gelen zamansal değişimlerin nedenini doğal ve beşeri faktörlerin ortak etkisi oluşturmuştur. Kıyı erozyonu, sedimantasyon ve çökme gibi etkenlerin yanında, İzmit kıyı şeridindeki dolgu çalışmaları, Kocaeli fuar alanı için yapılan dolgu çalışmaları ve İzmit Körfezi doğu kıyı alanında yapılan yüzey, kanal çalışmaları kıyı çizgisindeki değişimlerin temel nedenidir.

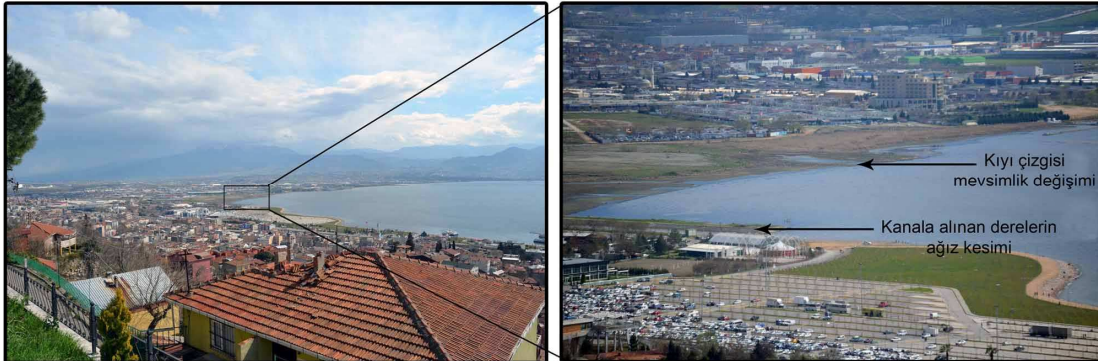
Foto 3: İzmit Körfezi Doğu Kıyılarındaki Kıyı Çizgisi Değişimi ve Günümüzdeki Kıyı Çizgisi

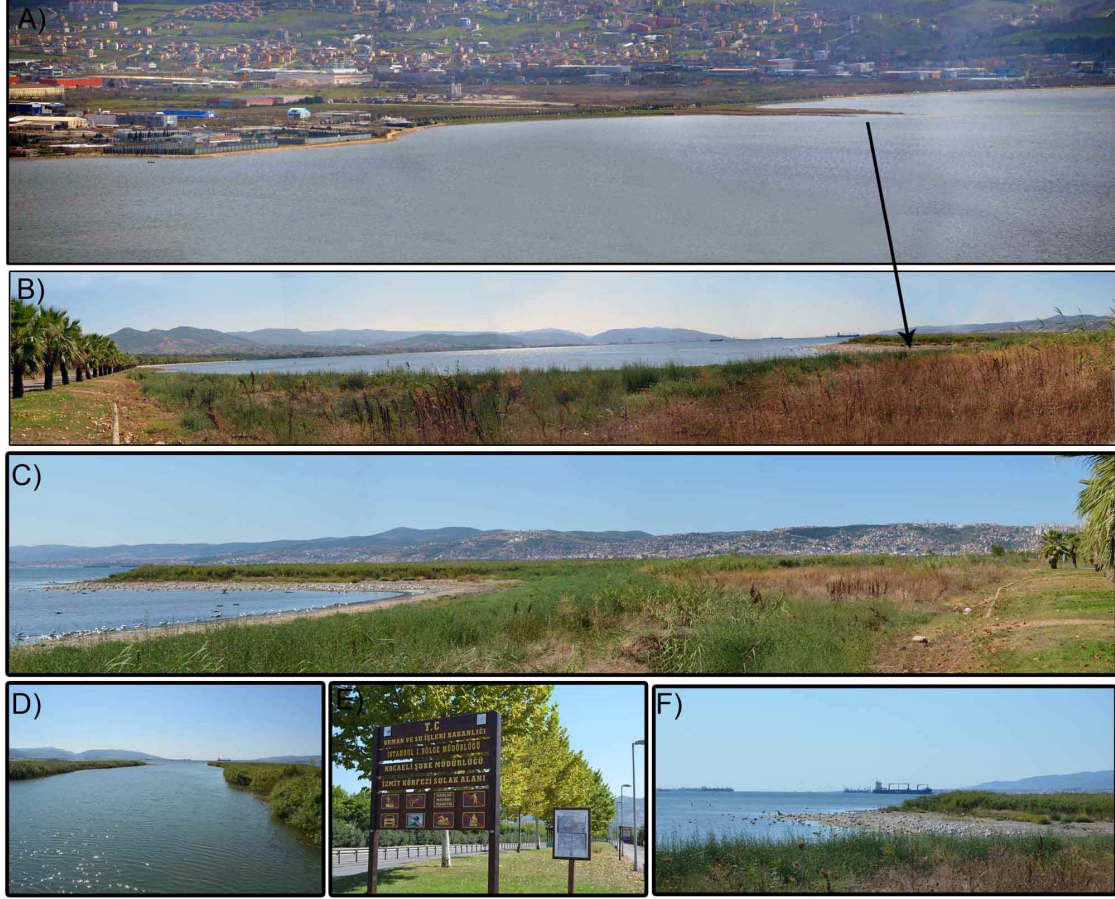
Foto 6: A) İzmit Körfezi Doğu Kıyıları'nın Güneyi ve Kiraz Dere Deltasının Kuzeyden Görünümü B) Kiraz Dere Deltası Sazlık ve Sulak Alan (Güneye Doğru) C) Deltanın Panoramik Görüntüsü (Güneyden Kuzeye Doğru) D) Derenin Ağzı Kesimi ve Delta Setleri E) Sulak Alan Koruma Tabelası F) Sulak Alandaki Kuş Türleri

2008). Son yıllarda İzmit Körfezi doğu kıyılarının sulak alan ilan edilmesi (Foto 6) ve koruma altına alınması, bu alanlarda doğayı ön plana alan plan, peyzaj yarışmalarının yapılması ve desteklenmesi, sahanın sürdürülebilir kıyı kullanımı kapsamında doğal alanlar, park alanları şeklinde düzenlenmesi önemli gelişmeler olarak dikkat çekmektedir. Kıyı çizgisinde ve kıyı alanında meydana gelen değişimlerin zamansal olarak değerlendirilmesi ve bu değişimin boyutlarının, etkilerinin bu gibi çalışmalarda kullanılması geleceğe, doğal hayata ve insanoğluna daha kalıcı, sürdürülebilir kıyı alanlarının kalmasını sağlayacaktır (Akça 2004: 276, Aşan 2004: 272).
