Biologiska undersökningar i Göta älv

Underlag för miljöbedömningar inför byggnation av Stridsbergsbron i Trollhättan

2018-12-07

Projektnummer: 3672

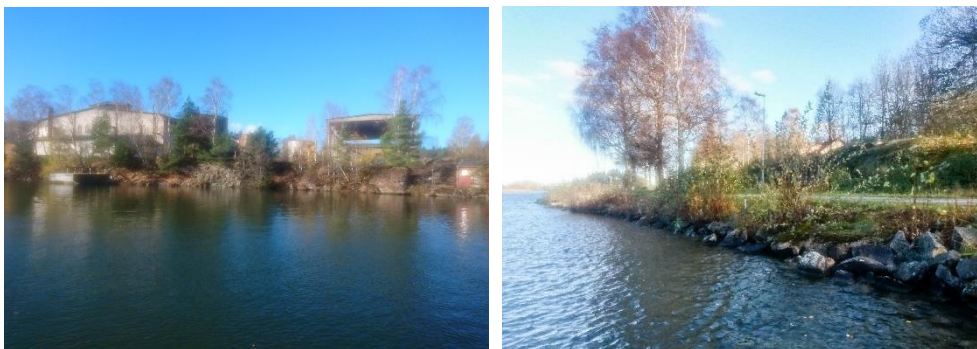
Provtagningsområde S1 vid Källstorps industriområde till vänster och område S4 vid Hjulkvamelund till höger.

Större delen av områdets strandkanter inklusive Konvaljeön var till stor del stensatta eller bestod av stenkross. Litoralzonerna karakteriserades av kraftigt sluttande bottnar med bottensubstrat som mestadels bestod av större stenar och block. Även en del grus påträffades på några provtagningslokaler. I djupare områden var botten hård och bestod till stor del av grus, sten och kompakt sand/lera. Stränderna dominerades av lövträd förutom på Konvaljeön där björk- och albuskar dominerade. Kraftig oljelukt noterades vid sparkprovtagning vid Källstorps industriområde (lokal S1). Sammanfattningsvis präglades området av stor antropogen påverkan även om en viss naturlighet fanns i område E2.

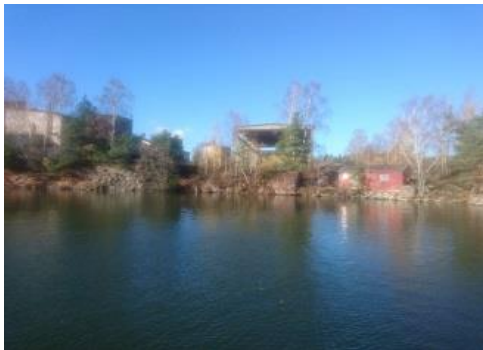
Norra älvstranden, 20-30 m nedströms rött hus.

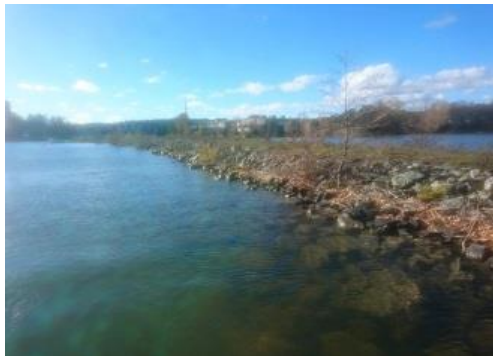
Konvaljeholmens södra sida mitt på.

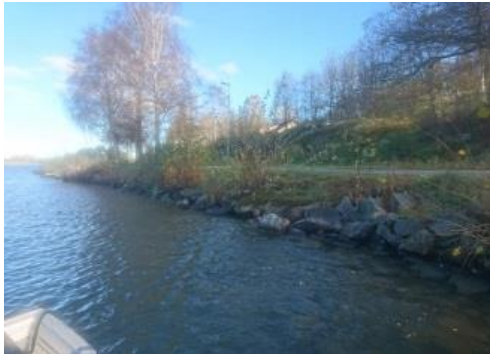
Södra stranden nedanför vit stuga.
