Kålleredsbäcken

Biotopkartering och bottenfauna undersökningar 2018

Uppdragsgivare: Mölndals kommun genom Norconsult AB

Landskrona 2018-06-11
EKOLOGGRUPPEN

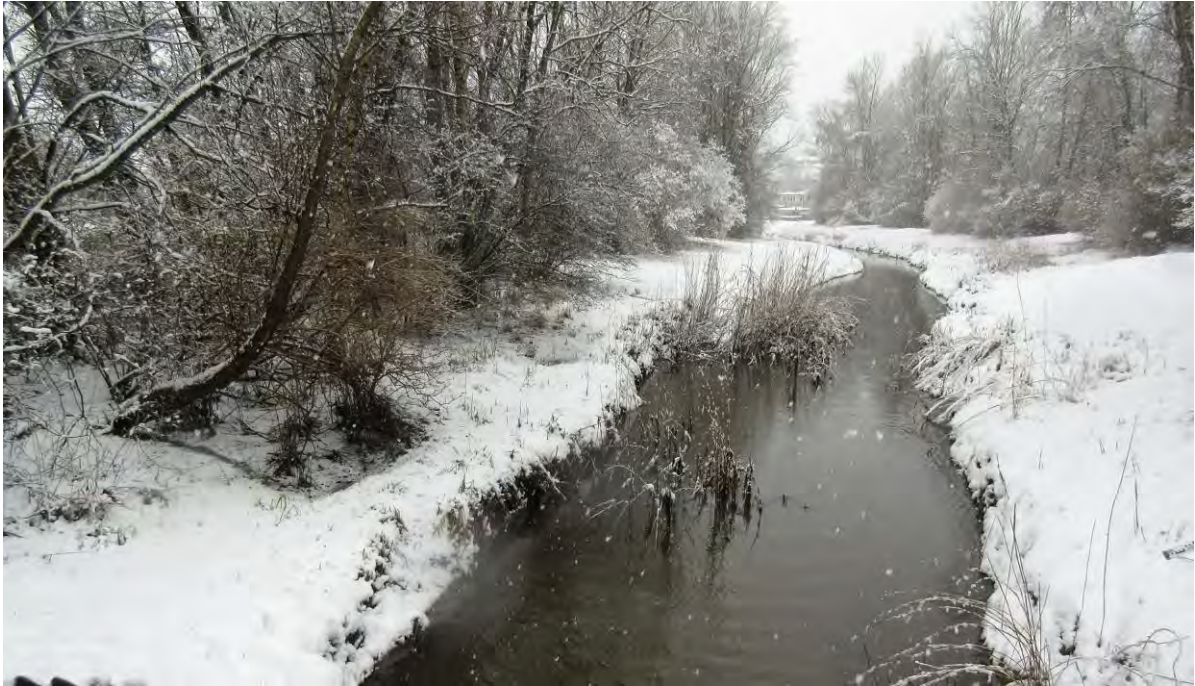
Figur 1. Till vänster i bilden syns ett smalt område som fungerar som svämplan (vattendragssträcka nr 4).

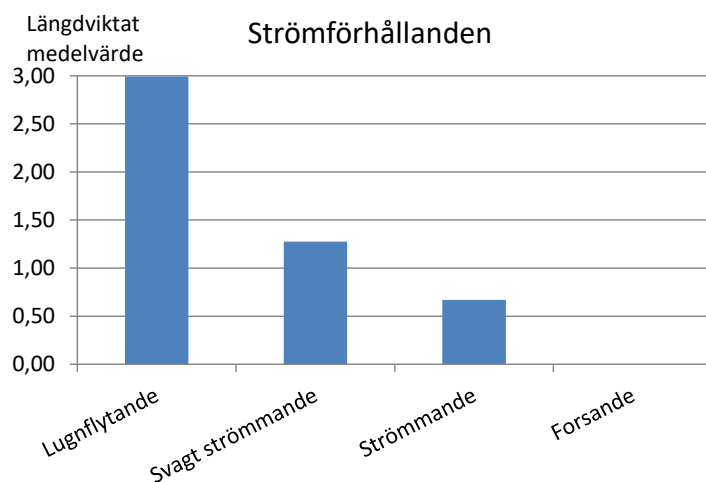
Figur 2. Strömförhållanden i Kålleredsbäcken. De olika klasserna är illustrerade som längdviktade medelvärden.

Den biotopkarterade sträckan av Kålleredsbäcken dominerades av lugnt flytande vatten. Det fanns också mindre partier med svagt strömmande och strömmande vatten. Strömförhållanden presenteras som längdviktade medelvärden i figur 2 och dominerande vattenhastighet på de olika sträckorna på karta 2-6.

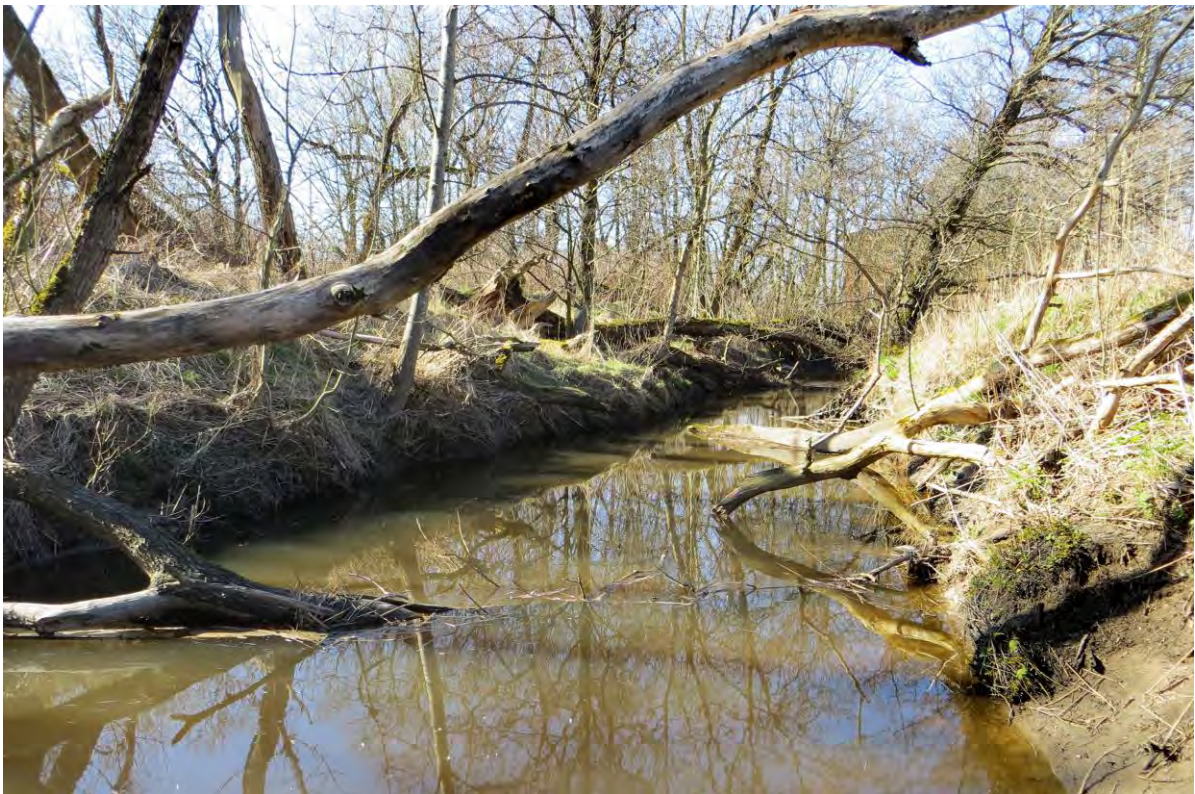
Figur 5. Död ved i vattnet, Källeredsbäcken, sträcka 6.

Förekomsten av död ved i vattendraget är viktig bl a för fisk då tillgången på ståndplatser ökar. I Källeredsbäcken var antalet döda nedfallna träd i stort sett obefintligt (figur 4) å 72 % saknades död ved helt (klass 0). En liten förekomst av död ved (klass 1) noterades på 13 % av vattendragssträckan och på 15 % av den karterade vattendragslängden (sträckorna 4-6), var förekomsten var måttlig (klass 2). Sträcka 6 utgjorde ett undantag med riklig förekomst av trädstammar i bäckfåran (se figur 5).

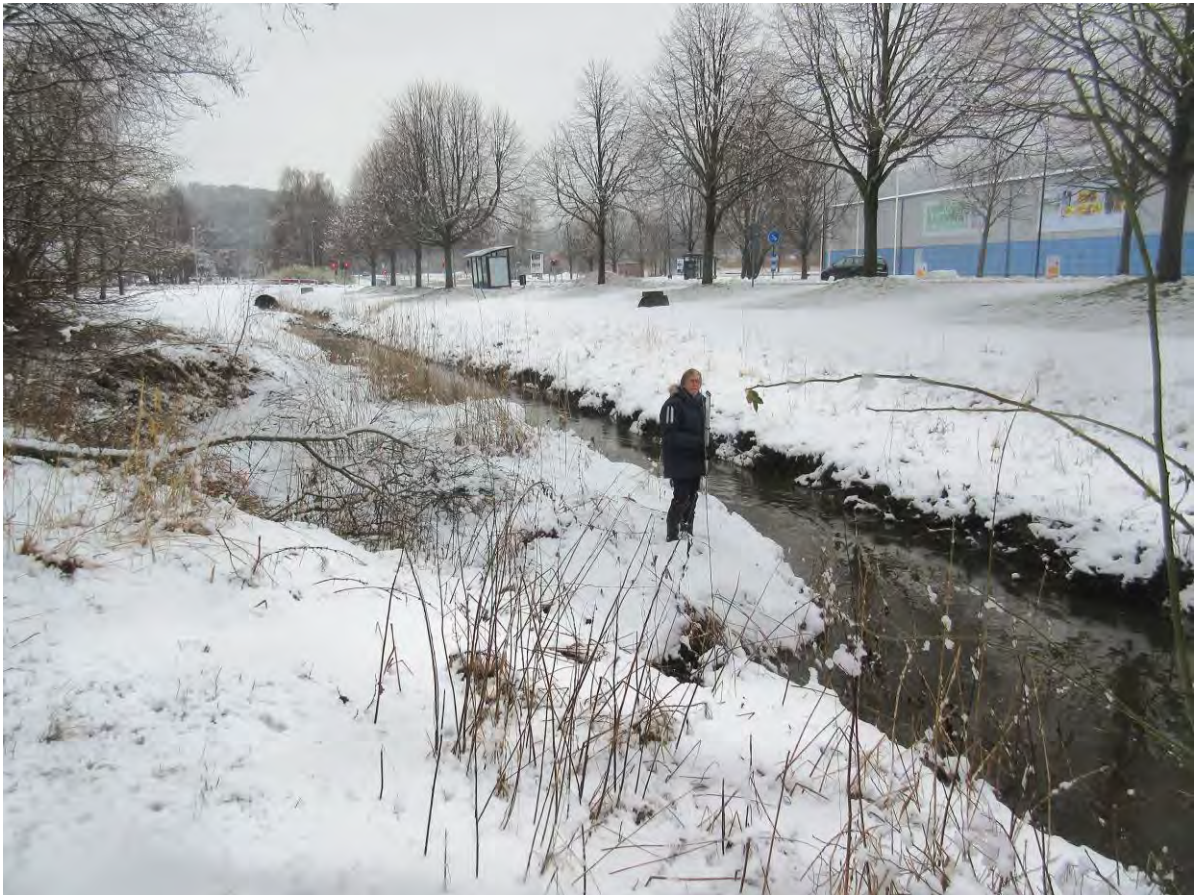
Figur 6. Till vänster i bilden syns ett skredärr, som orsakats av kantererosion. (vattendragssträcka nr 15).

Med undantag av sträckorna nr 4-6, som var ringlande, hade den karterade vattendragslängden en rak fåra. Hela vattendragssträckan var kraftigt rensad eller omgrävd (klass 2-3). Kantererosion noterades på flera av sträckorna. På flera av sträckorna (t ex 1, 7, 15) noterades skredärr, som bildats när kanterna rasat (figur 6).

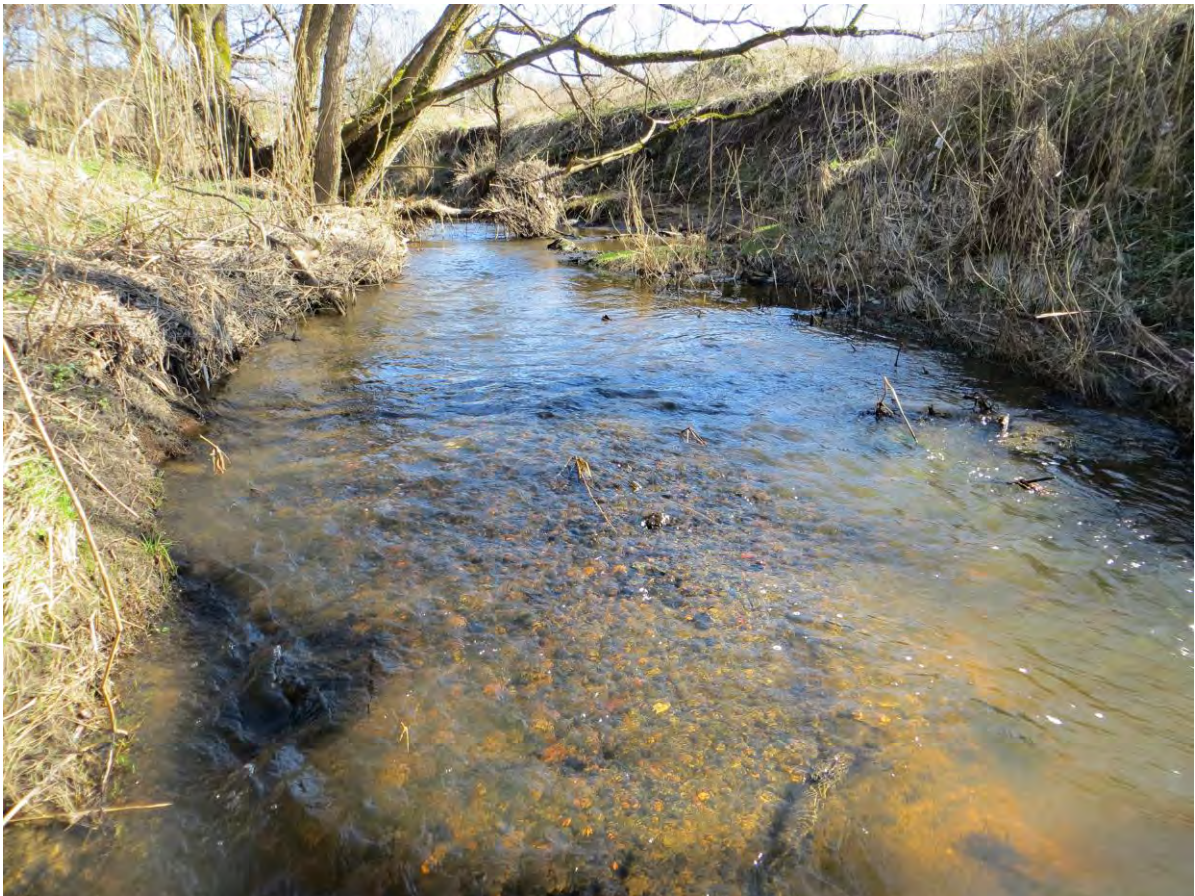
Figur 8. Bottensubstratet på vattendragssträcka nr 6 bestod till stor del av grus och sten i lämplig storlek som lekgrus och lokalen bedömdes ha bra förutsättningar för öringlek.

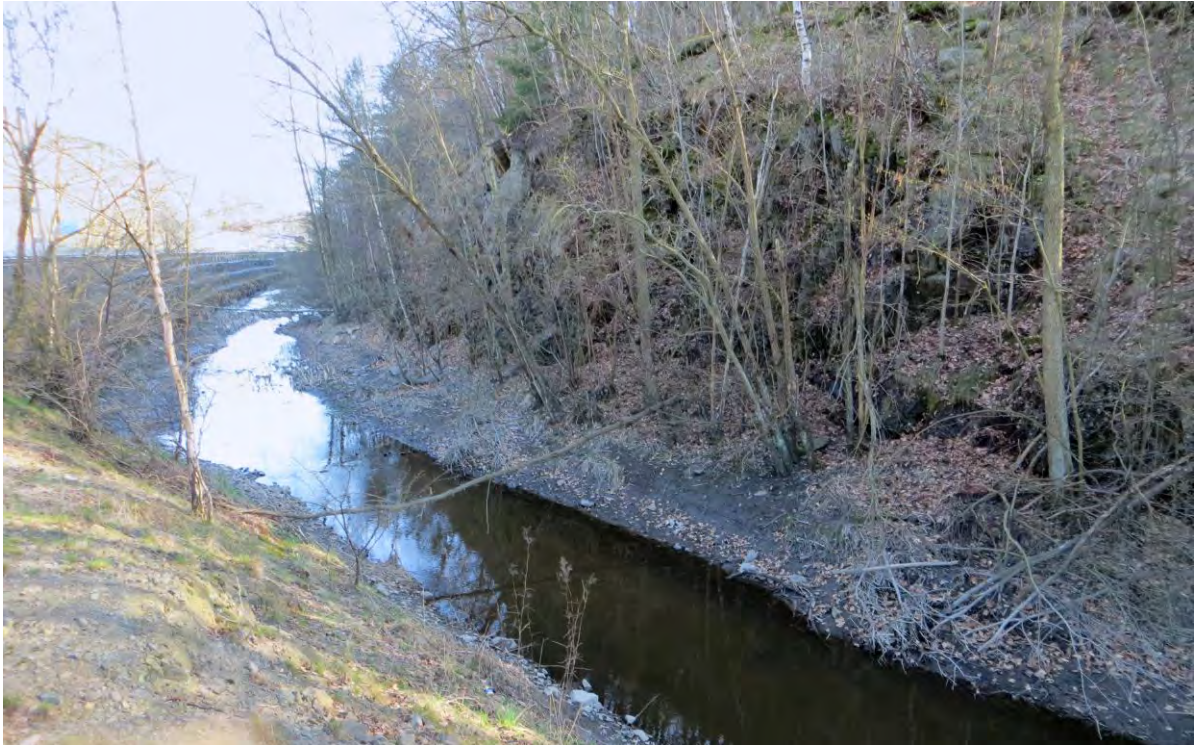
Figur 9. På sträcka 7 fanns en stenig trädbevuxen brant på den västra sidan om vattendraget.

Av strukturelement som tyder på mer opåverkade vattendrag fanns utströmningsområde på båda sidor om vattendraget på sträcka 7 och en stenig, trädbevuxen brant på den västra sidan av sträcka 8 (se figur 9).

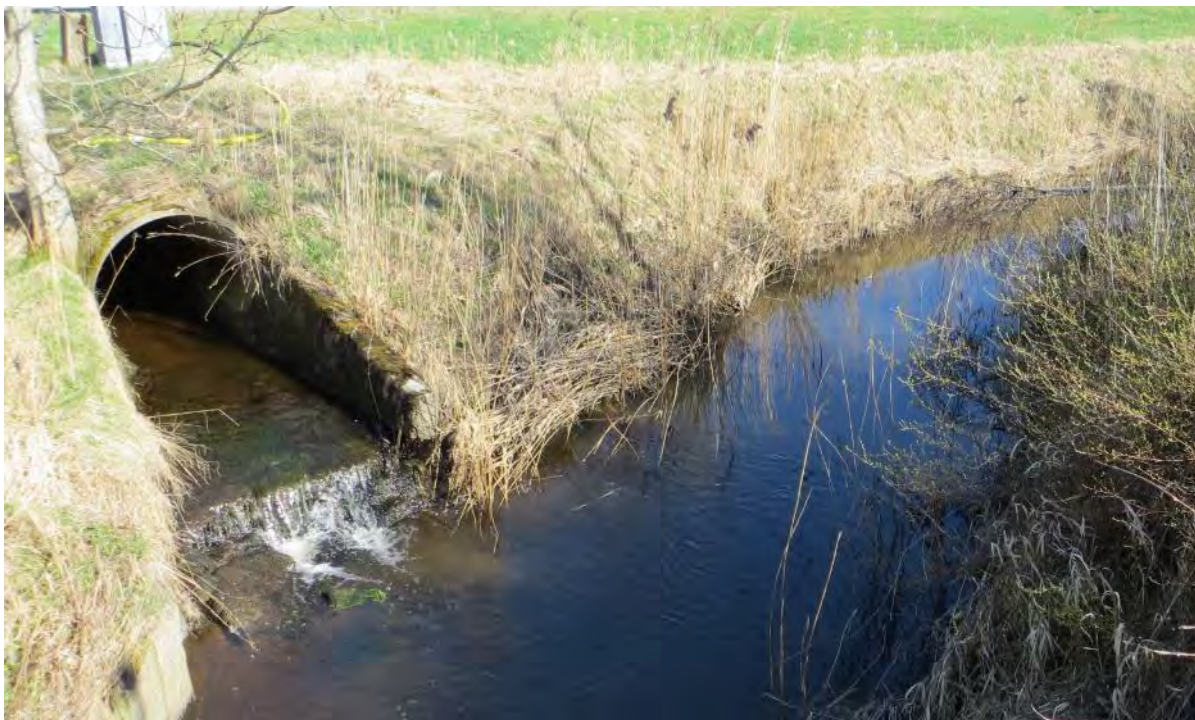
tröskel med ett lodrätt fall på ett par dm, vilket kan utgöra ett vandringshinder för faunapassage upp i Alebäcken vid vissa låga vattenflöden (figur 10).

Figur 10. Alebäckens kulverterade mynning i Källeredsbäcken.

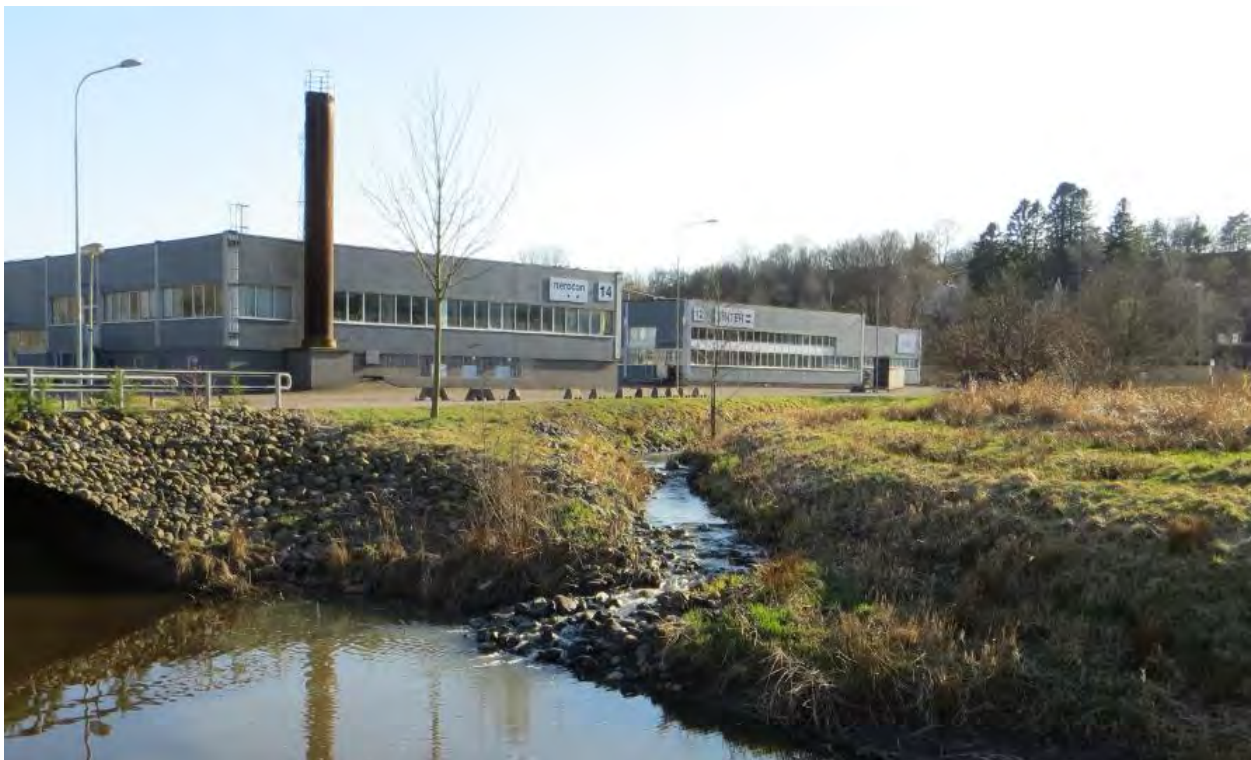
I norra Källered ansluter från väster ett vattendrag som mynnar i Källeredsbäckens sträcka 9 med ett mindre strömparti med stenbotten (figur 11). Strömmen är sannolikt svårpasserad för fisk vid låga flöden.

Figur 11. Anslutande vattendrag i norra Källered

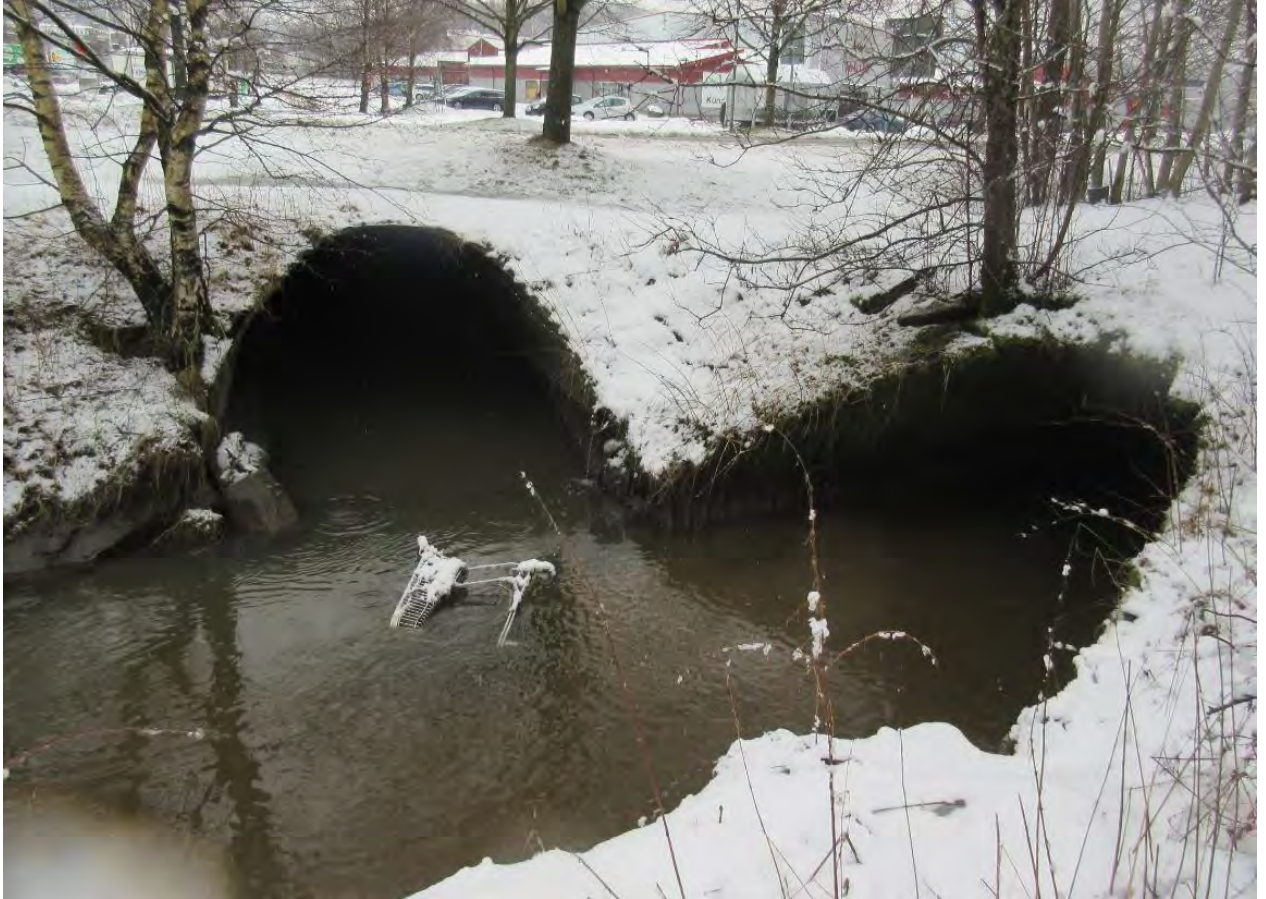
Där karteringen avslutas i söder (sträcka 15) övergår Kålleredsbäcken i en kulvert på samma plats som tillflödet Hagabäcken ansluter från öster (figur 12). Ingen av dessa kulvertmynningar utgör i sig något vandringshinder för fisk.

Figur 12. Hagabäckens och Kålleredsbäckens sammanflöde – båda kulverterade

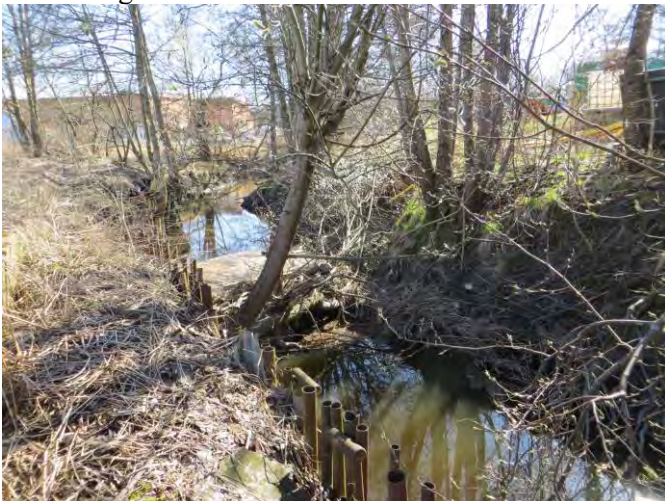
Vattendragssträcka 5

På sträcka 5 registrerades en mindre fördämning, troligen för ett vattenuttag, vilken möjligen har en dämmande effekt på en mindre sträcka uppströms. På sträcka nummer 12, identifierades en bestämmande sektion, där en kulvert tillsammans med vegetation i vattnet, i viss mån kan fungera dämmande på området uppströms.

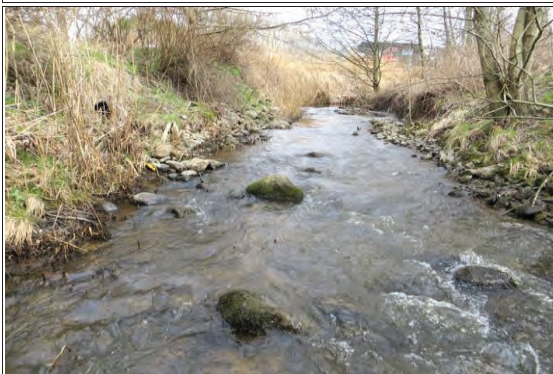
Vattensystem: GÖTA ÄLV	Vattendrag/namn: Källeredsbäcken	Provpunktsbeteckning: Källered 1
Provdatum: 2018-04-19	Koordinater x: 6397516 y: 1274417	Kommun: Mölndal
Lokaltyp: Bäck Naturligt/grävt: naturligt Läge: 40 m uppstr gång- och cykelväg

Provtagning: Birgitta Bengtsson	Antal prov: 5	Tid/prov (s): 60
Sortering: Maja Holmström	Separerade prover: Ja	Provsträcka (m): 1
Artbestämning: Cecilia Holmström	Metod: SS-EN ISO 10870:2012	
Lokalens längd (normalt 10 m): 16 m	Vattenhastighet (0-3): 2	
Lokalens bredd (provyta, uppsk): 4 m	Vattennivå: medel	
Vattendragsbredd (våtyta): 5 m	Grumlighet: mkt grumli	
Lokalens medeldjup (provyta): 0,2 m	Färg: klart	
Lokalens maxdjup (provyta): 0,3 m	Vattentemperatur: 12,3 °C

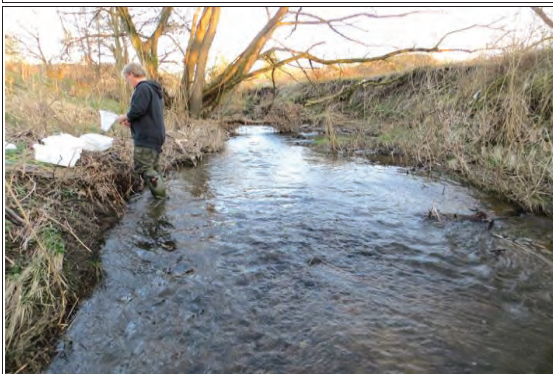
Vattensystem: GÖTA ÄLV	Vattendrag/namn: Källeredsbäcken	Provpunktsbeteckning: Källered 2
Provdatum: 2018-04-19	Koordinater x: 6396841 y: 1274633	Kommun: Mölndal
Lokaltyp: Bäck Naturligt/grävt: naturligt Läge: ca 40 m nedstr bro

Provtagning: Birgitta Bengtsson	Antal prov: 5	Tid/prov (s): 60
Sortering: Maja Holmström	Separerade prover: Ja	Provsträcka (m): 1
Artbestämning: Cecilia Holmström	Metod: SS-EN ISO 10870:2012	
Lokalens längd (normalt 10 m): 10 m	Vattenhastighet (0-3): 2	
Lokalens bredd (provyta, uppsk): 5 m	Vattennivå: medel	
Vattendragsbredd (våtyta): 6 m	Grumlighet: grumligt	
Lokalens medeldjup (provyta): 0,2 m	Färg: klart	
Lokalens maxdjup (provyta): 0,4 m	Vattentemperatur: 12 °C

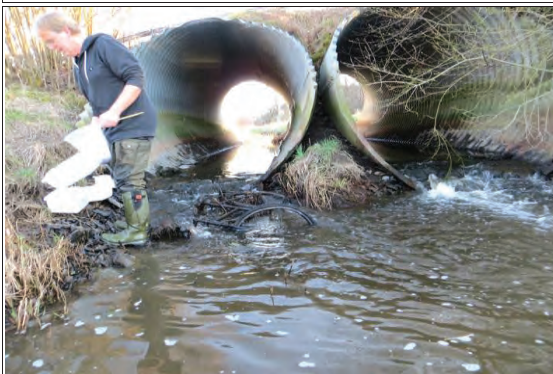
Vattensystem: GÖTA ÄLV	Vattendrag/namn: Källeredsbäcken	Provpunktsbeteckning: Källered 3
Provdatum: 2018-04-19	Koordinater x: 6395448 y: 1274989	Kommun: Mölndal
Lokaltyp: Bäck Naturligt/grävt: naturligt Läge: precis nedstr gång- och cykelväg

Provtagning: Birgitta Bengtsson	Antal prov: 5	Tid/prov (s): 60
Sortering: Maja Holmström	Separerade prover: Ja	Provsträcka (m): 1
Artbestämning: Cecilia Holmström	Metod: SS-EN ISO 10870:2012

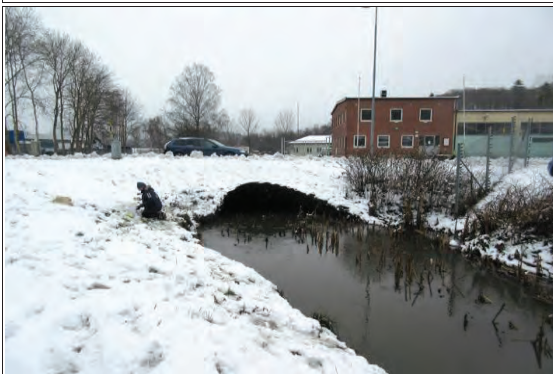
Vattensystem: GÖTA ÄLV	Vattendrag/namn: Källeredsbäcken	Provpunktsbeteckning: Källered 4
Provdatum: 2018-02-19	Koordinater x: 6394036 y: 1275357	Kommun: Mölndal
Lokaltyp: Bäck Naturligt/grävt: naturligt Läge: nedströms bro

Provtagning: Birgitta Bengtsson	Antal prov: 5	Tid/prov (s): 60
Sortering: Tilda Holmström	Separerade prover: Ja	Provsträcka (m): 1
Artbestämning: Cecilia Holmström	Metod: SS-EN ISO 10870:2012	
Lokalens längd (normalt 10 m): 10 m	Vattenhastighet (0-3): 1	
Lokalens bredd (provyta, uppsk): 3 m	Vattennivå: medel	
Vattendragsbredd (våtyta): 5 m	Grumlighet: grumligt	
Lokalens medeldjup (provyta): 0,4 m	Färg: färgat	
Lokalens maxdjup (provyta): 0,6 m	Vattentemperatur: 1,3 °C

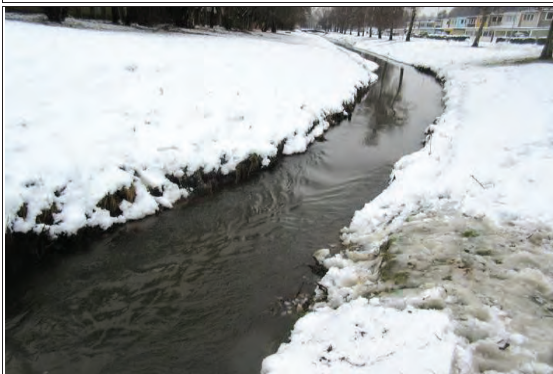
Vattensystem: GÖTA ÄLV	Vattendrag/namn: Källeredsbäcken	Provpunktsbeteckning: Källered 5
Provdatum: 2018-02-19	Koordinater x: 6393658 y: 1275125	Kommun: Mölndal
Lokaltyp: Bäck Naturligt/grävt: naturligt Läge: precis nedströms bro

Hänsyn bör tas till de ovanliga bottenfaunaarterna. Den etablerade stensträckan vid lokal 5 bör bibehållas och helst vara beskuggad av träd och buskar. Alternativt utförs kompensande åtgärder så att motsvarande förutsättningar skapas på annan eller andra sträckor i vattendraget.
