XIII.3.- RELIEVE DE VALLE- VALLES ESTRUCTURALES DE PUNILLA Y COSTA AZUL

Elaboró Area Geomorfología	Emisión: Enero de 2020	
	Revisión: 03	Página 126 de 236
INA, Instituto Nacional del Agua – CIRSA, Centro de la Región Semiárida Sede CBA: Av. Ambrosio Olmos N° 1142 - 1er. Piso (X5000JGT) Córdoba Capital Sede VCP: Medrano N° 235 – Bª Santa Rita (X5152MCG) – Villa Carlos Paz Córdoba (54 351) 4682781 - Fax (54 351) 4682782 - cirsa@ina.gob.ar

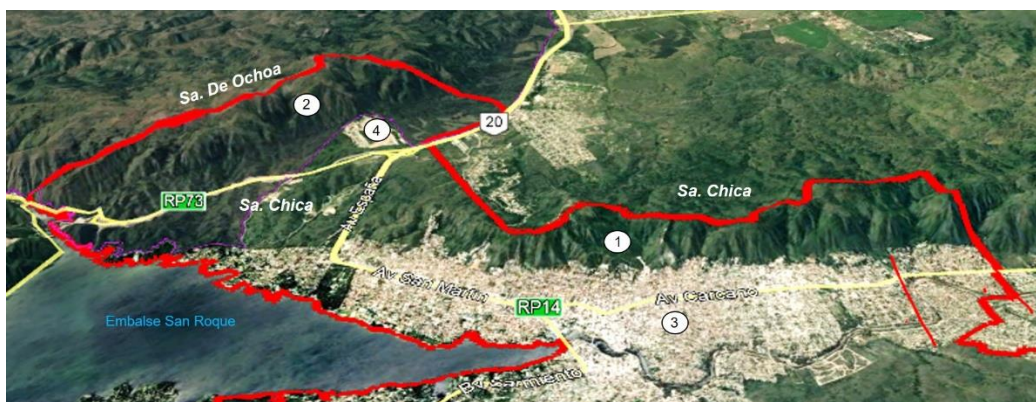
Figura 92. (1) abrupto de falla Sa. Chica, (2) abrupto de falla Sa. De Ochoa, (3) piedemonte Sa. Chica y (4) piedemonte Sa. De Ochoa. Fuente propia. imagen Quick Bird Google earth 2019

El piedemonte es una superficie marginal del relieve de montaña que desciende gradualmente con una inclinación del orden de los 6°, en nuestro caso asociado a los abruptos de falla, lo que posibilita considerar dos sub-ambientes: el Piedemonte asociado al lineamiento principal (Sierra Chica) y el Piedemonte asociado al Lineamiento Secundario (Sierra de Ochoa). Ambos con características diferenciales que se describen a continuación.

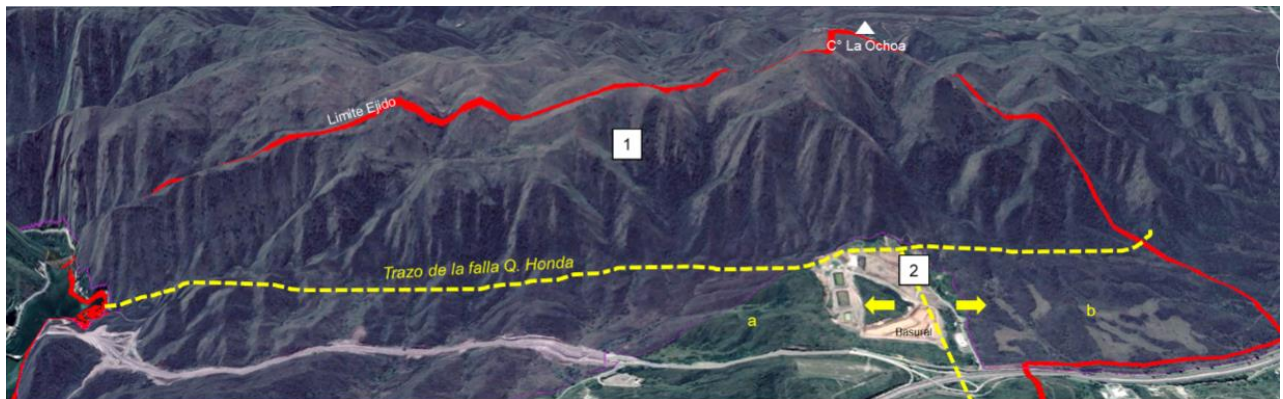
Figura 96. (1) Abrupto de falla de la Sa. De Ochoa y (2) Piedemonte asociado. Inflexión a partir del basural: (a) piedemonte denudativo y (b) acumulativo. Fuente propia. imagen Quick Bird Google earth 2019

En este sub-ambiente asociado al abrupto de falla de la Sa. De Ochoa. A partir del sitio del basural que ocupa el sector más elevado, el piedemonte en forma longitudinal N-S, acusa una inflexión que define dos sectores diferenciales: Sector Norte y Sector Sur (fig. 96).

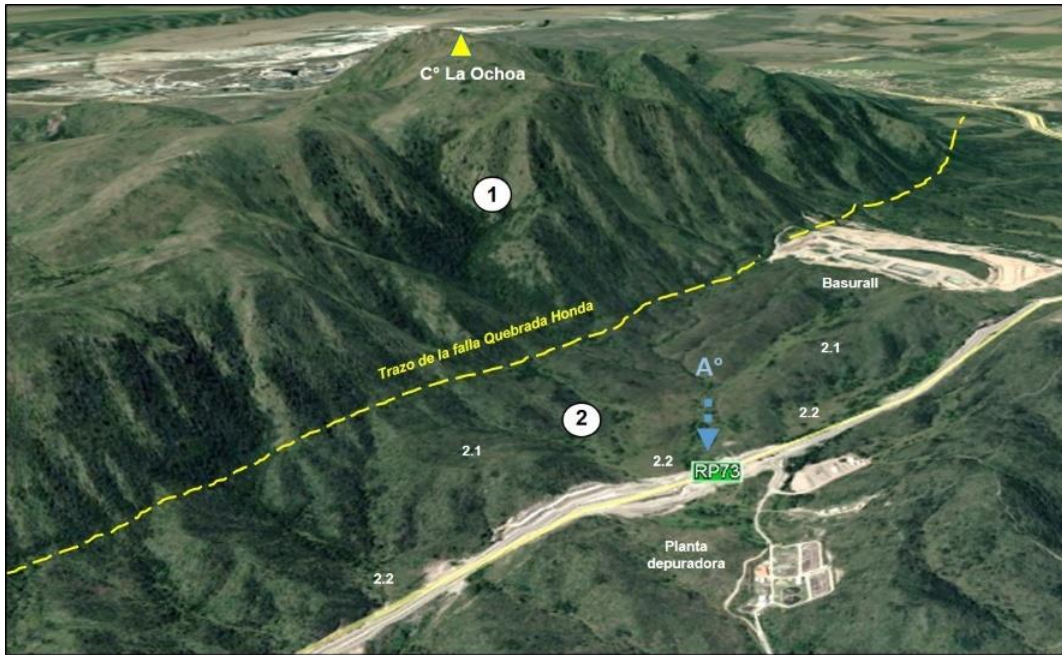
Figura 97. (1) Abrupto de falla Sa. De Ochoa, (2) piedemonte asociado de carácter denudativo, (2.1) interfluvios con relieve de lomas (basamento metamórfico) y (2.2) carga detrítica aluvional confinada a los arroyos. (A°) Arroyo de mayor potencial hidrológico que corre por el predio de la Planta depuradora. (orden 4). Fuente propia. Imagen Quick Bird Google earth 2019

En este sector el piedemonte constituye un ambiente con fuerte dominio de la denudación (erosión) sobre la acumulación, con escasa carga detrítica y predominio de la roca metamórfica de base (fig.97).

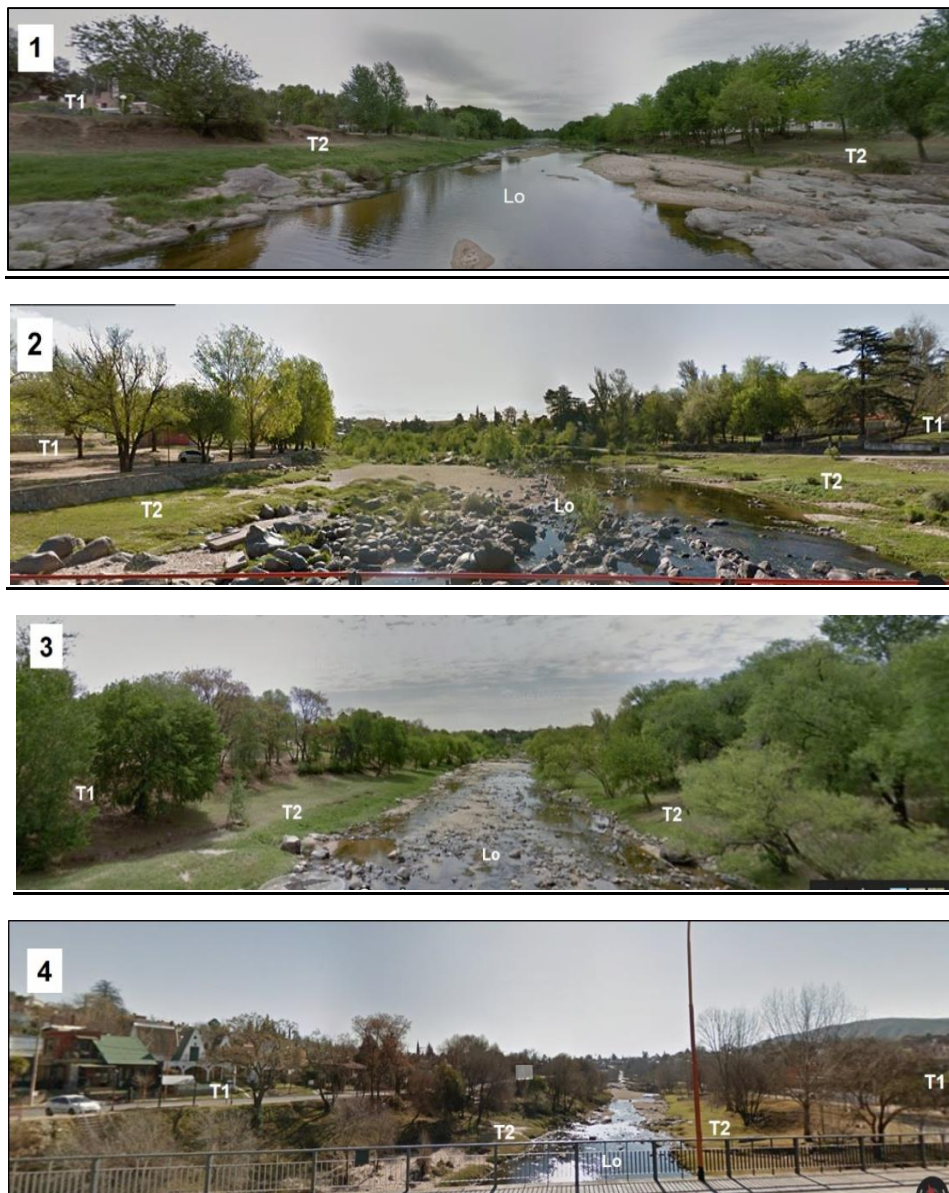
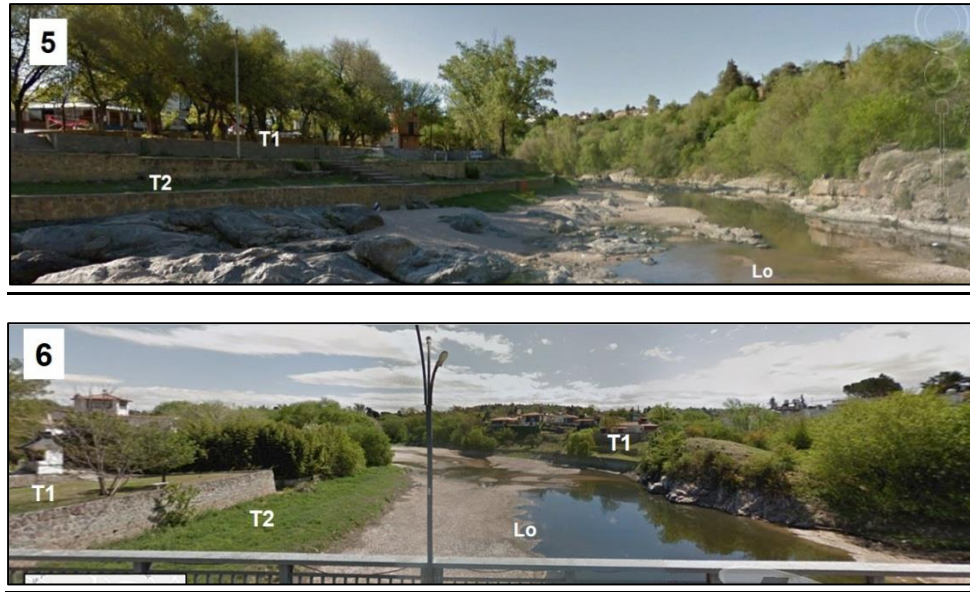
Figura 101. Unidades y elemntos de la faja fluvial. Niveles de terrazas fluviales: (T1) Superior Antiguo, (T2) Inferior Reciente y (Lo) Lecho Ordinario. (1) aguas abajo de vado Falconier, (2) aguas abajo de Pte. La Madrid Playas de Oro, (3) aguas abajo Pte. El Juncal, (4) aguas abajo Pte. Illia, (5) aguas abajo Pte. Fantasio y (6) aguas arriba Pte. Mansilla. Fuente: propia.

A nivel de unidades y elementos hidrogeomorfológicos, se distingue el Lecho Ordinario o aparente o menor, y dos niveles de terraza aluvionales(fig.101).

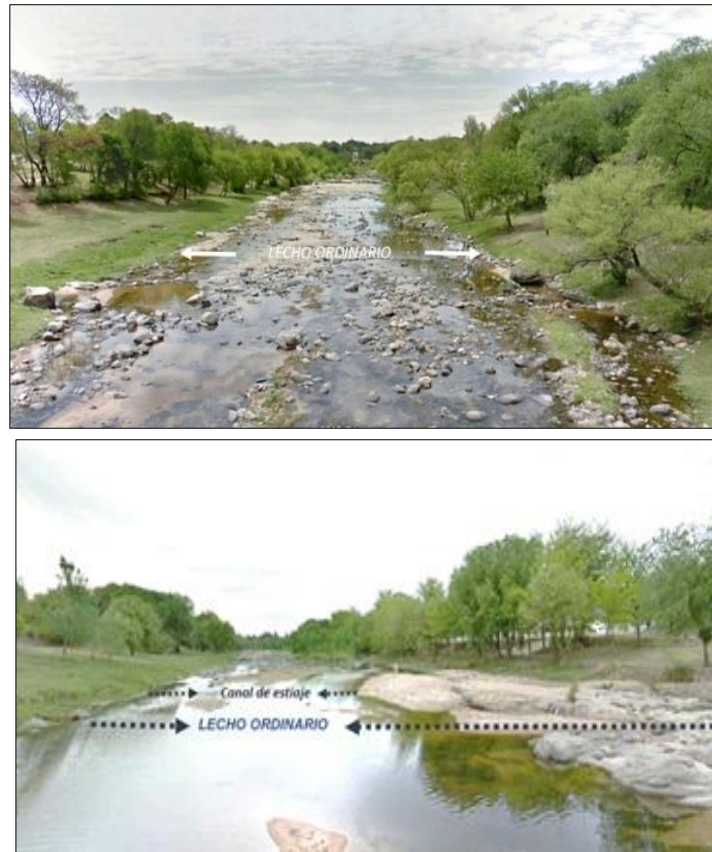
Figura 103. Lecho ordinario de orillas claras y bajas por bajo grado de encajamiento del cauce. Arriba: carga de fondo de alta competencia del flujo (aguas abajo del puente Rivadavia). Abajo: lecho ordinario en estiaje con afloramiento del sustrato rocoso (límite sur del ejido). Fuente: Propia

Depósito aluvional poco profundo. Carga de fondo de arenas gravas y bloques rodados de diversos tamaños que indican una alta competencia del flujo y alternancia de frecuentes afloramientos de la roca de base (fig. 103)

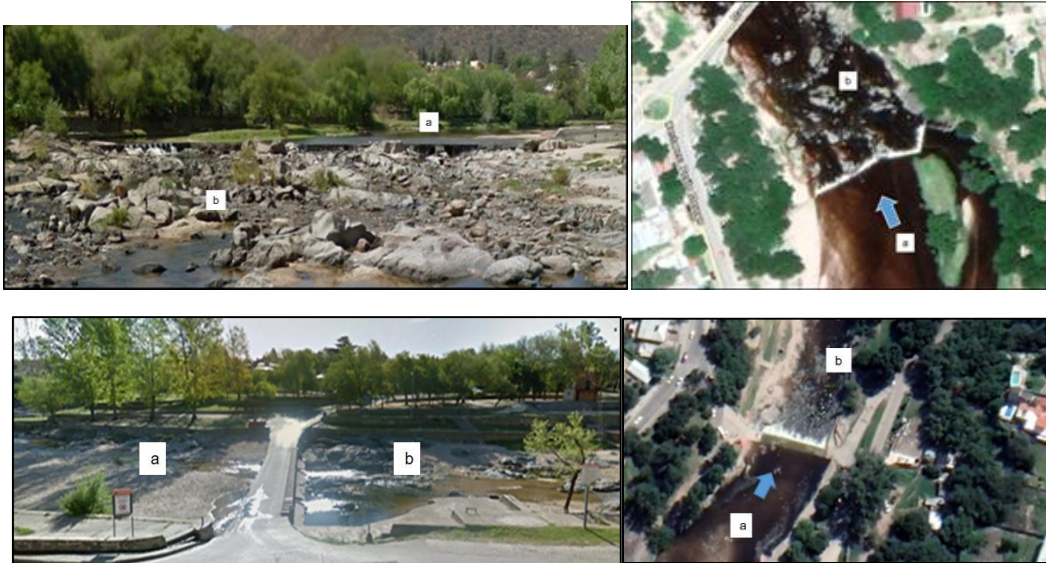
Figura 104.Arriba: Azud Playas de Oro. Efecto por cambio en el perfil de equilibrio del río: (a) colmatación aguas arriba y (b) erosión y arrastre aguas abajo. Arriba: Azud Playas de Oro Abajo: Vado puente El Prado. Fuente: propia.Imagen Quickbird Google earth 2019

Inmediatamente aguas arriba de Playa de Oro se ubica un azud y el vado puente El Prado. Estas obras han generado un nivel de base temporal que afecta localmente el perfil de equilibrio del río, generando colmatación aguas arriba y erosión aguas abajo (fig. 104)

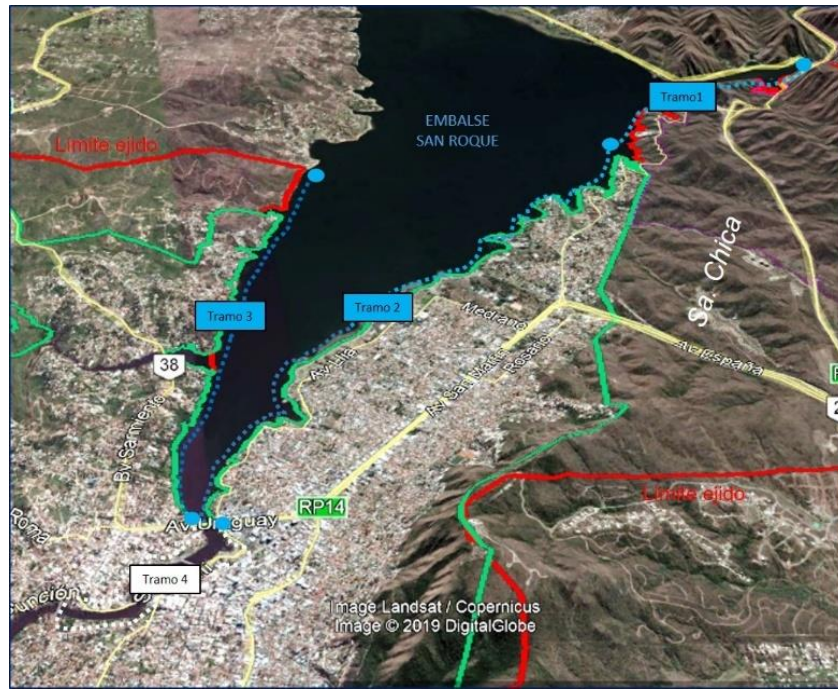
Figura 105. Tramos del perieembalse Fuente propia. imagen Quickbird Googleearth 2019

Desde el punto de vista geológico y geomorfológico la línea de costa del perieembalse dentro el perímetro del ejido, tiene particularidades diferentes según los tramos(fig.105.).

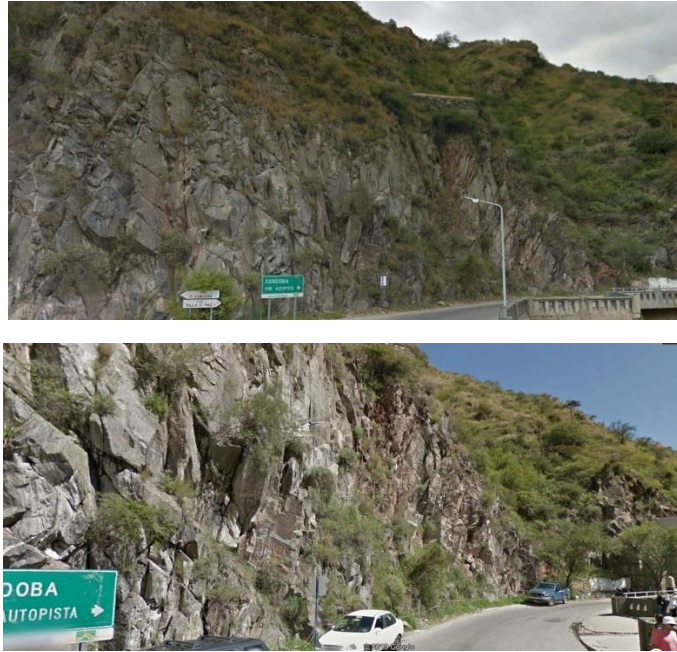
Figura 106. Estribo derecho de presa. Talud vertical con alto potencial de caídas de rocas. Fuente: propia

Hay antecedentes de caídas de rocas en el talud vertical realizado en el estribo derecho de embalse, en donde la roca metamórfica se encuentra alterada por efecto del fallamiento y foliación (fig.106) En el tramo no se observaron cicatrices de procesos de remoción en masa que involucren una amenaza de significación.

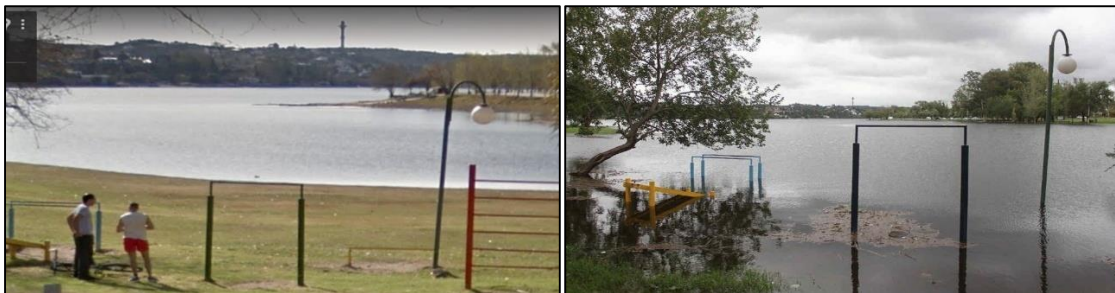
Figura 107. Anegamiento por aumento de nivel del embalse Bahía El Gitano. Calle costanera A. Illia.

Anegamiento por aumento de cota del embalse con afectación de sectores de las calles costaneras A. Illia, y Av. Atlántica (fig.107).

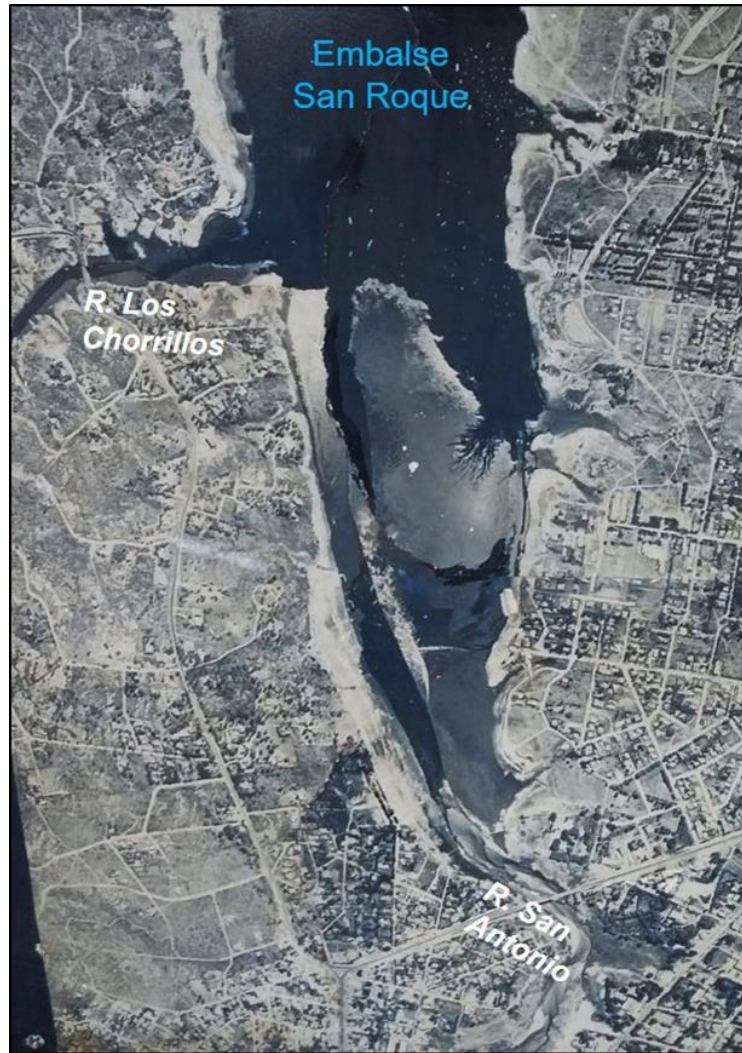
Figura 108. Delta evolucionado en la desembocadura del R. San Antonio en el embalse por cambio del perfil de equilibrio. Fuente: Fotografía aérea fecha 1970.

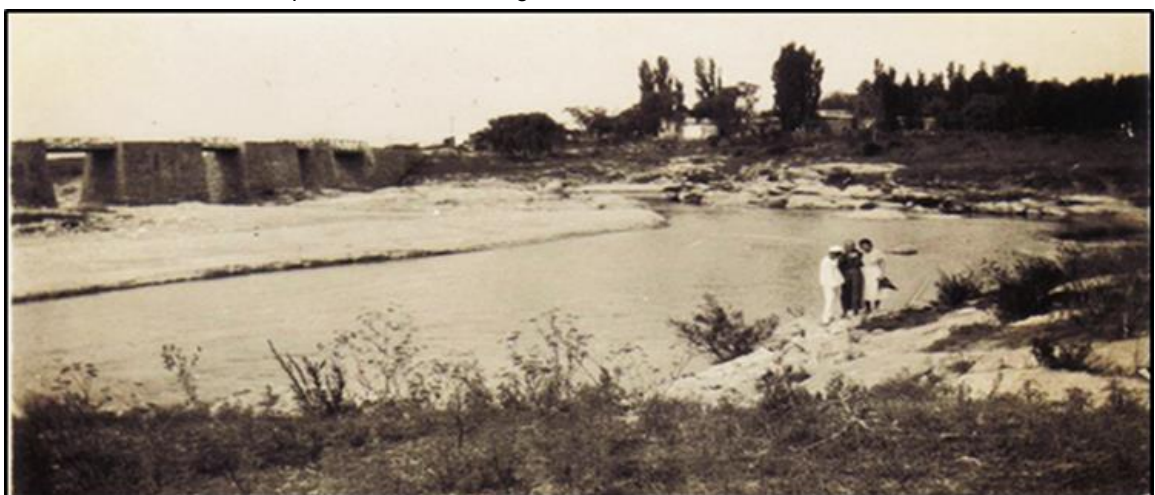
Figura 109. Puente viejo Acumulación aluvional en estado incipiente aguas arriba y pérdida de profundidad por efecto del cambio local del perfil de equilibrio. Fecha S/D.

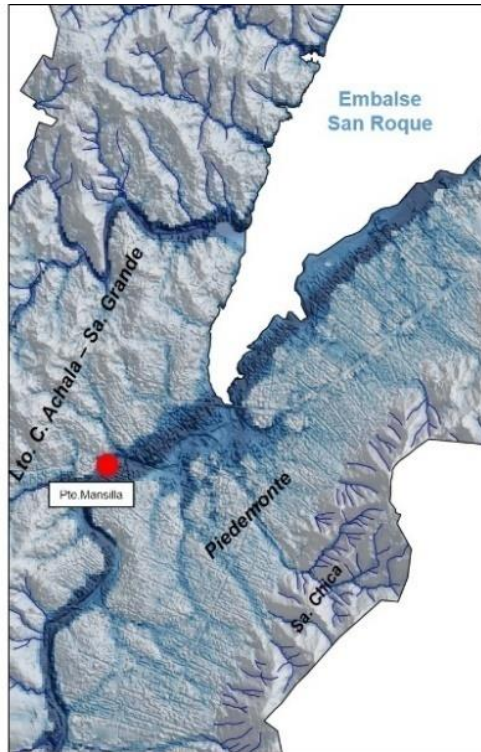
Figura 110. Áreas inundables por debajo de la cota 38. Depresión de la planicie de inundación original del R. San Antonio.

Afecta severamente parte céntrica de la ciudad de Villa Carlos Paz, localizada en una depresión asociada a la planicie de inundación original del río San Antonio(fig.110).
