"Mecanismos de Falla de Turbinas de Vapor"

Residencia Profesional

Instituto Tecnológico de Tuxtla Gutiérrez

CIATEQ

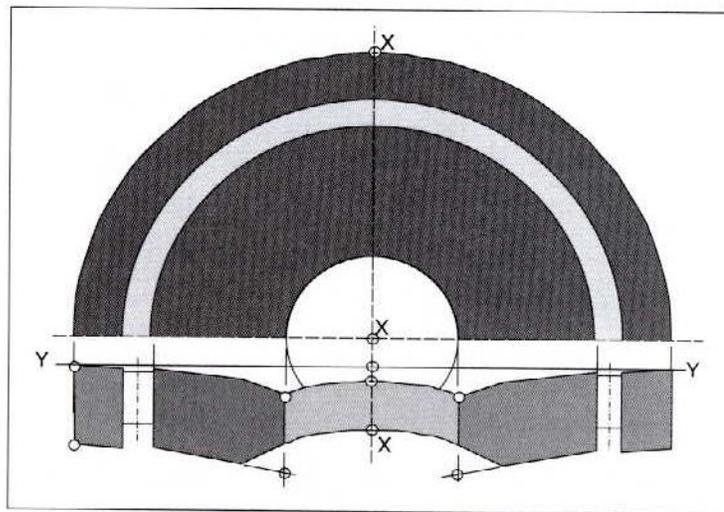
El vapor inicial al ser inducido al equipo, el esfuerzo en varios componentes del diafragma es irrelevante ya que su magnitud se encuentra en el orden de 5,000-10,000 psi. Sin embargo, las cargas axiales aunque no sean altas resultan en una deflexión aguas abajo del diafragma. La figura 3 muestra la deflexión del diafragma en el diámetro interior. El máximo esfuerzo que ocurre en el diafragma debido al diferencial de presión se presenta a lo largo del eje "XX", el cual está a 90° del eje "YY". Es importante tomar en cuenta que la máxima deflexión no ocurre en el eje del máximo esfuerzo sino en la unión horizontal.

Figura 9 Deflexión del diafragma en el diámetro interior sobre la junta horizontal

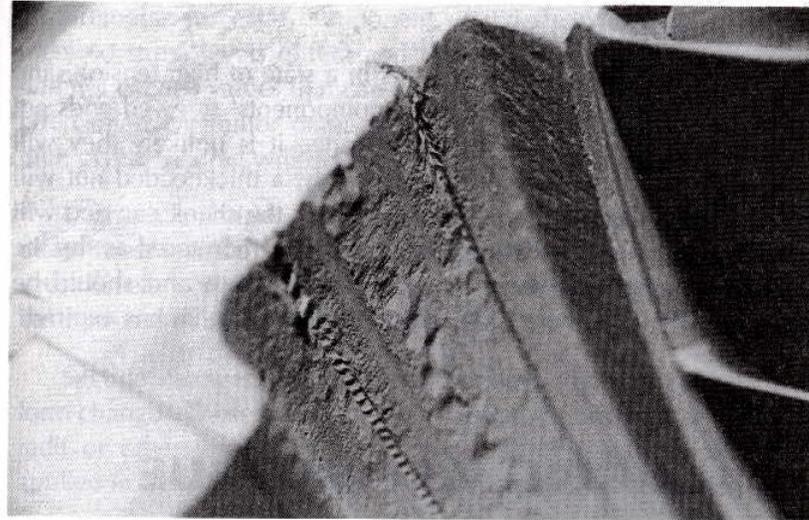
Carcasa y discos.- la carcasa de las turbinas y los discos están sujetos a elevados niveles de esfuerzo y temperatura, bajo estas condiciones se puede presentar cierta deformación por creep causando así que la forma circular de la carcasa se modifique a una forma elíptica a través de la reducción o aumento de la unión horizontal. Las posibles consecuencias de

Figura 10 Deformación por creep en la superficie interior de la carcasa

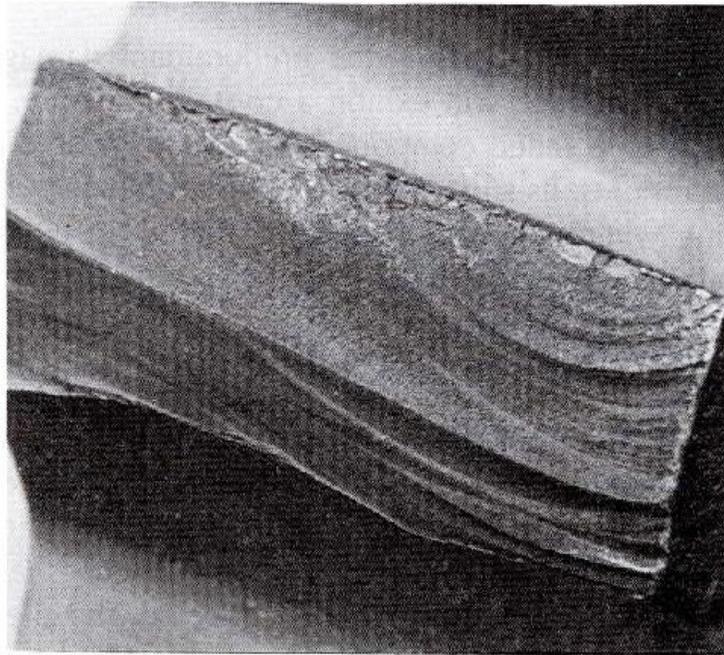
Las "beach marks" (marcas de playa) son indicios de cambios de cargas o esfuerzos en un componente en operación. La figura 6 muestra una porción de la raíz de un álabe donde da inicio la falla. En esta zona de iniciación se encontró desgaste por fatiga, picadura que fue causada por un esfuerzo elevado.

Figura 12 Fractura de fatiga por altos ciclos sobre la superficie de la raíz de un álabe

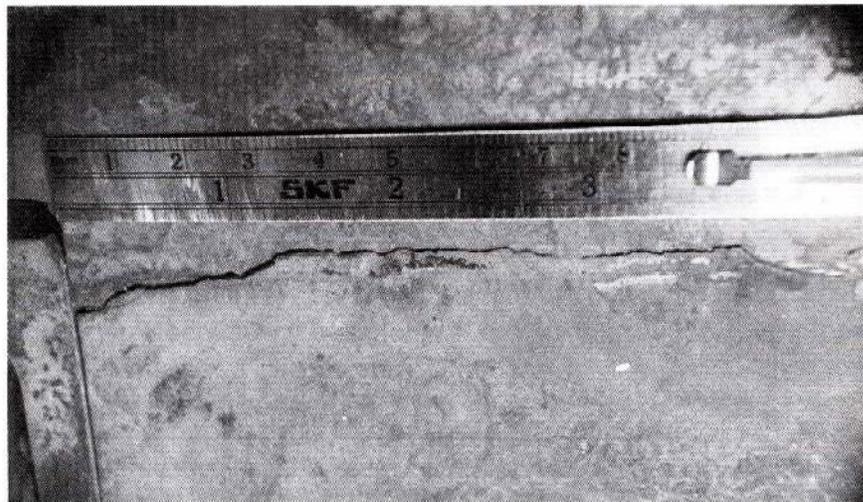
Las turbinas están expuestas a variaciones de temperatura del vapor por lo que pueden ser sujetas de forma muy frecuente a daños por bajos ciclos, tales daños pueden ocurrir en ambos componentes ya sean móviles o fijos.

Figura 13 Grieta de fatiga por bajos ciclos sobre una carcasa de alta presión

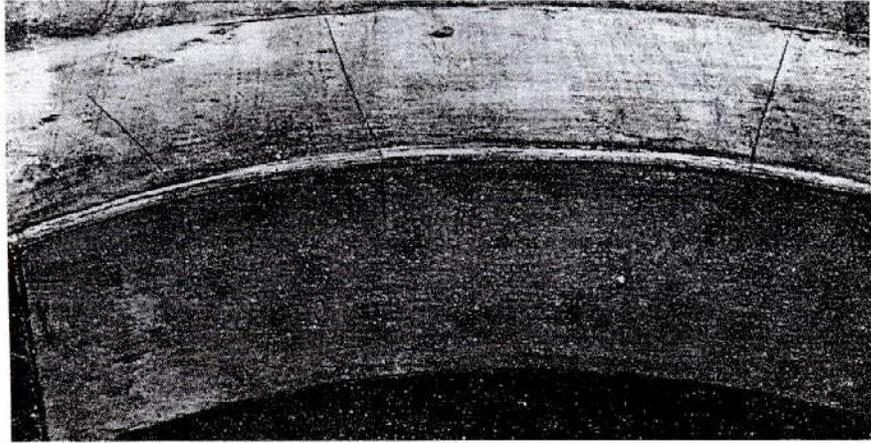
Figura 15 ***Porción de un disco con grietas por fatiga con corrosión***

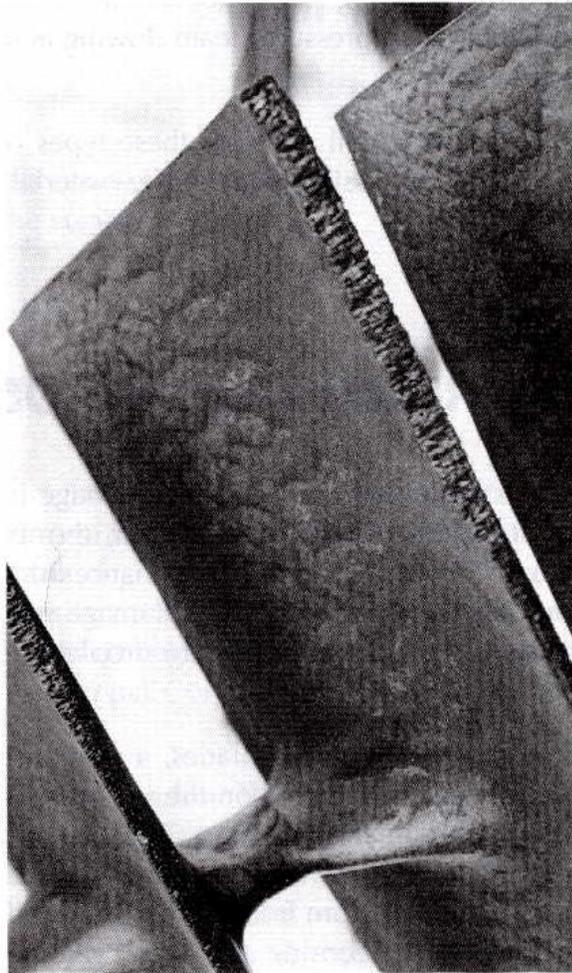
La erosión es el desprendimiento de material presente en una superficie sólida, la forma más común de erosión es el daño causado por la humedad del vapor, este daño resulta de la fuerza de impacto desarrollada entre las gotas de humedad formadas por el vapor y los álabes. Durante su paso entre los álabes, una porción de esta humedad será depositada en algunos otros elementos de la turbina. El agua fluye como una película a través de las superficies dentro de las regiones donde dicha película se colecta en forma de pequeños charcos; estos son eventualmente succionados de las superficies y vuelven a entrar al flujo de vapor principal, moviéndose a velocidades menores. Esta humedad al ser succionada de la parte fija de la turbina, causa impacto por erosión en el borde de los álabes. La figura 10 muestra una forma típica de dicho impacto, donde se pueden observar cráteres sobre el borde de los álabes y el grado de penetración a lo largo de la cara de succión.

Figura 16 Erosión por impacto de humedad

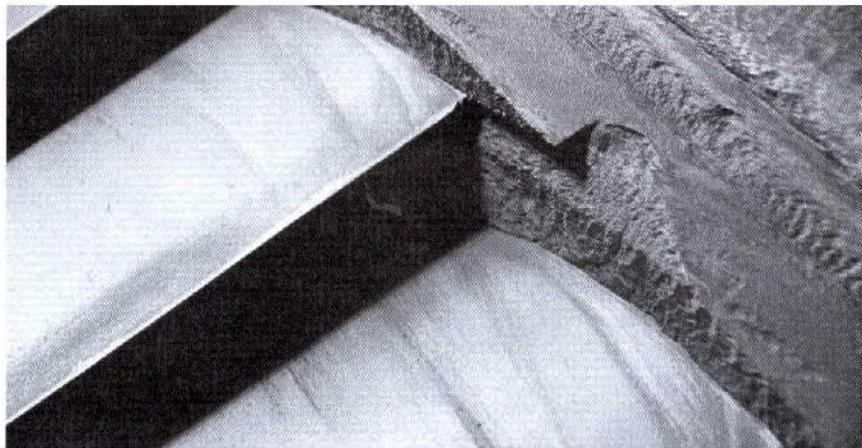
Existen etapas dentro de la turbina donde el vapor fluye a altas velocidades de forma radial a través de los álabes, y hacia las paredes externas e internas de la unidad. Bajo ciertas condiciones de operación se presenta un fenómeno llamado "washing erosion" (lavado por erosión), este tipo de erosión remueve metal ya sea en el interior o exterior del diámetro de descarga. El material perdido puede causar una incorrecta salida de vapor en los diámetros de descarga, además de modificar la rotación de los álabes respecto a la posición del diafragma. El incremento de altura del vapor a la descarga causará que el vapor se impacte sobre la fila de álabes, lo cual causará una pérdida de eficiencia, además que inducirá la formación de un flujo turbulento en los álabes. En la figura 11 se muestra un diafragma, el cual ha sido atacado por este tipo de erosión en la pared exterior. Una vez que esto ha ocurrido en cada paso, se puede llegar a inducir un estímulo a la siguiente fila de álabes móviles, igual al número de álabes fijos.

Figura 17 Pérdida de material en la pared exterior causado por el flujo de agua

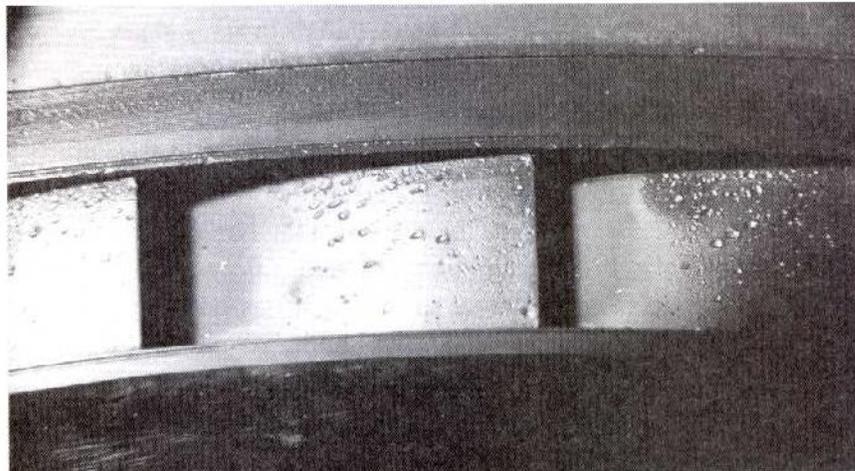
Figura 18 Daño ligero generado por partículas sólidas

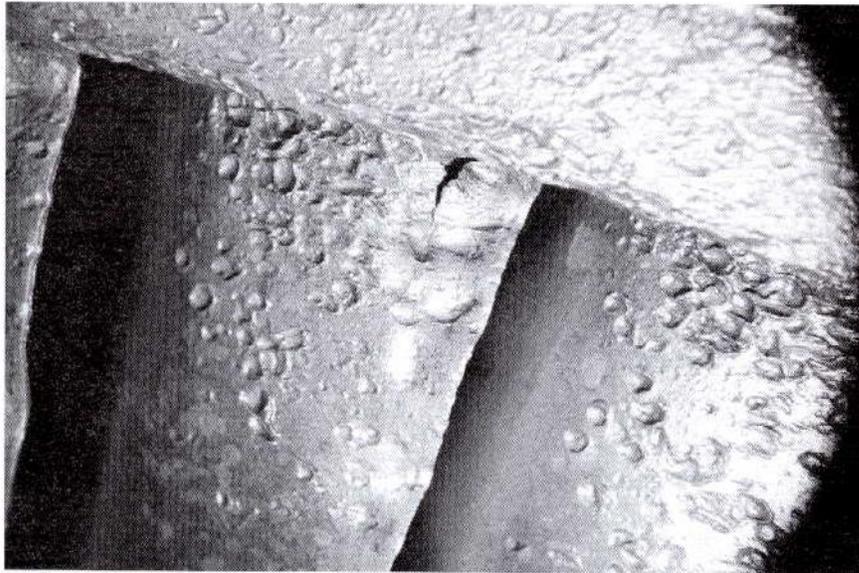
Figura 19. Daño medio generado por partículas sólidas

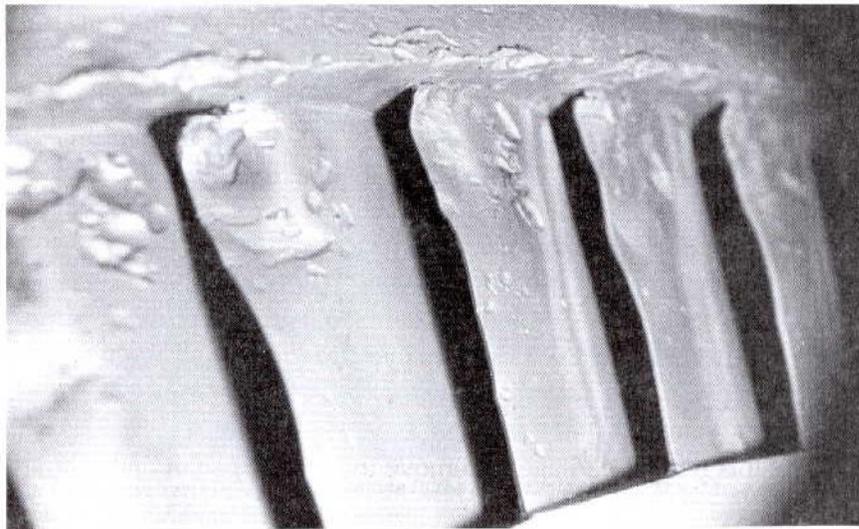
Figura 20 Daño intenso generado por partículas sólidas

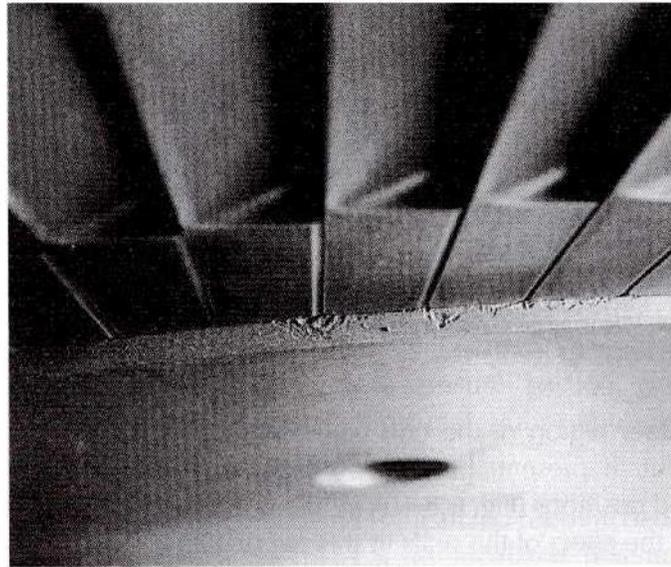
A menudo se presenta la dificultad de encontrar las picaduras por corrosión del tipo mostrado en la figura 17, en esta situación las picaduras aparecen sobre la superficie de la rueda, pero existe muy poca evidencia del material perdido de la raíz de los álabes. Esto muestra que el material de la rueda es más susceptible que el de los álabes.

Figura 23 Picadura de corrosión de la rueda en una etapa

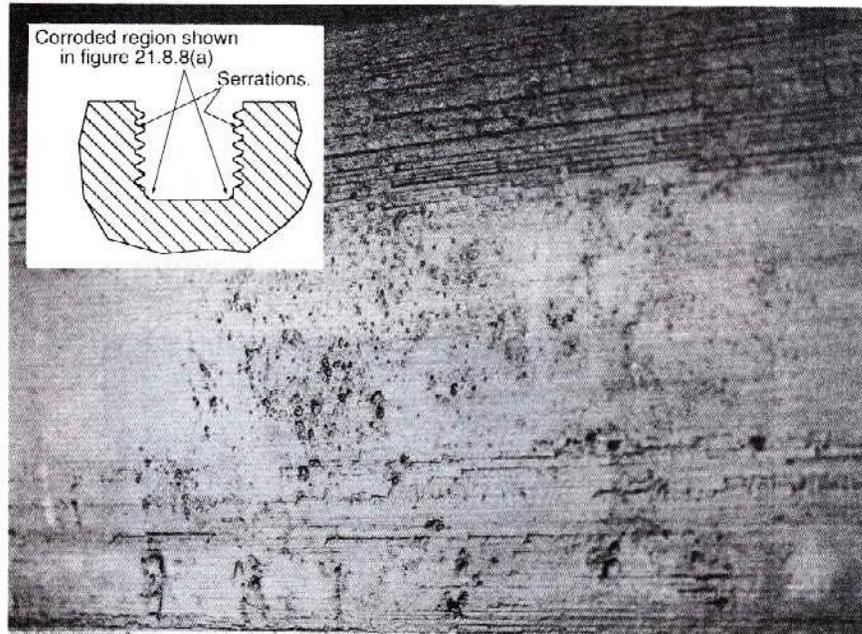
La figura 18 (a) muestra la base de la raíz, en la cual la erosión indica un ingreso de iones corrosivos y de picaduras por corrosión. Esta forma de corrosión no es considerada tan dañina en esta zona, estas picaduras también son evidentes sobre los bordes dentados mostrados en la figura 18 (b). En estas regiones de alto esfuerzo de tensión pueden ocurrir otros tipos de corrosión. Otra región donde las picaduras por corrosión no son comunes pero sí se presentan son potencialmente causas de daño, son la zona de sellos de los extremos del eje (figura 19).

Figura 24(a) Corrosión en la raíz del álabe. (b) Se observa la forma de dicha raíz

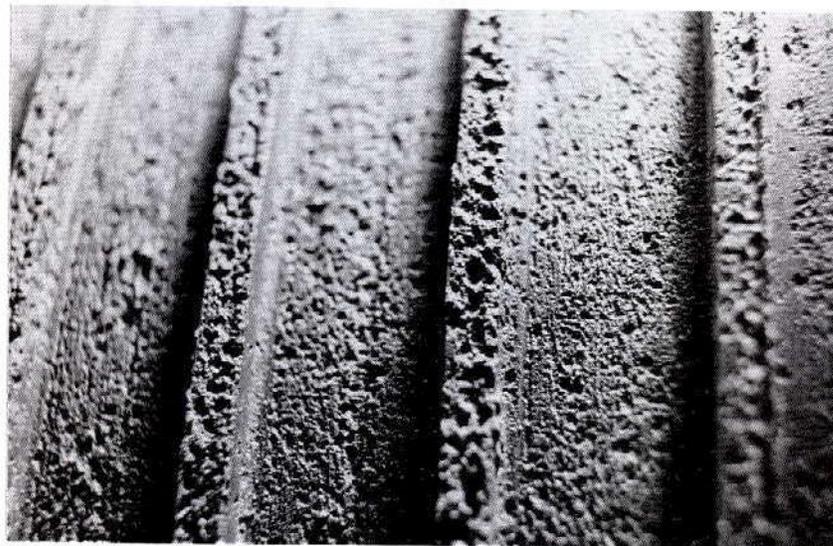
Figura 25 Picaduras por corrosión en el extremo del rotor

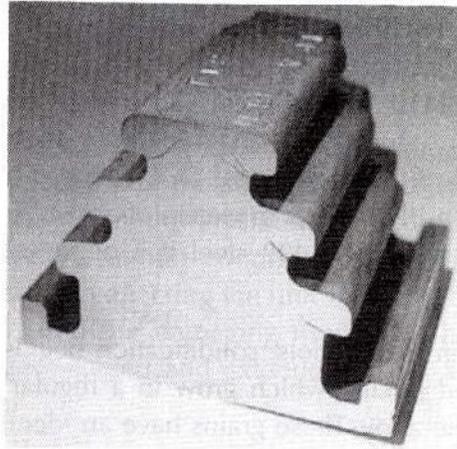
Figura 27 Grietas por SCC sobre una sección de la rueda

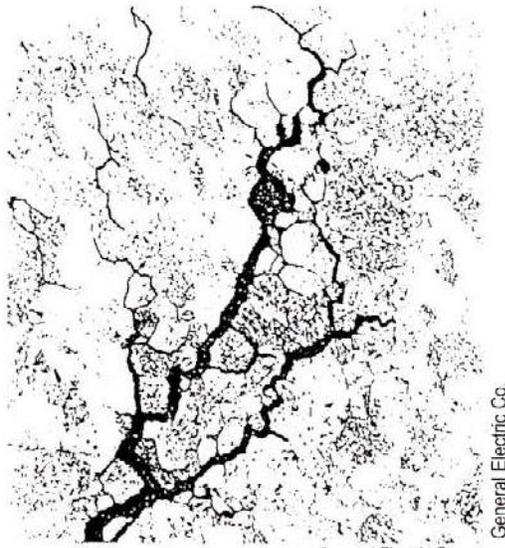
Figura 28 Sección transversal de un componente que ha fallado, debido a grietas intergranulares por SCC

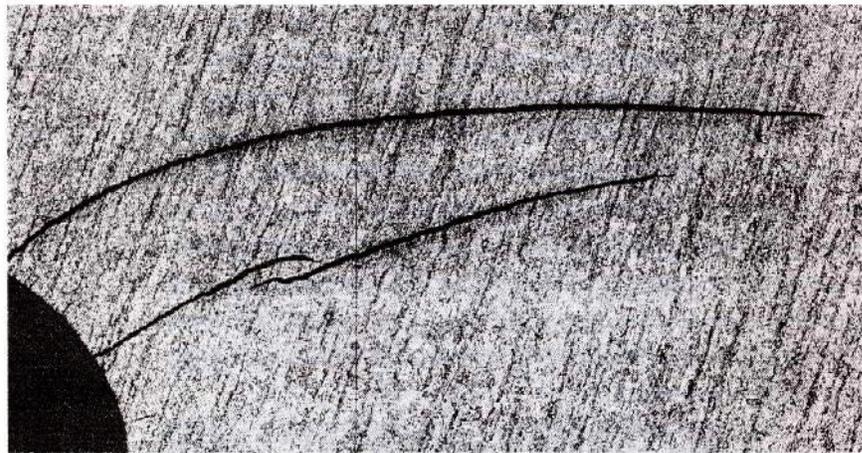
Figura 29 Grieta transgranular en la raíz de un álabe

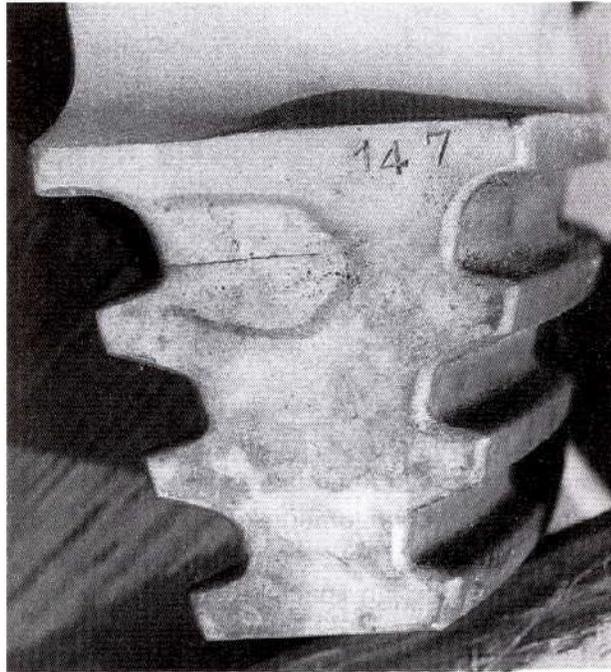
Figura 30 *Iniciación de una grieta en la raíz de un álabe*

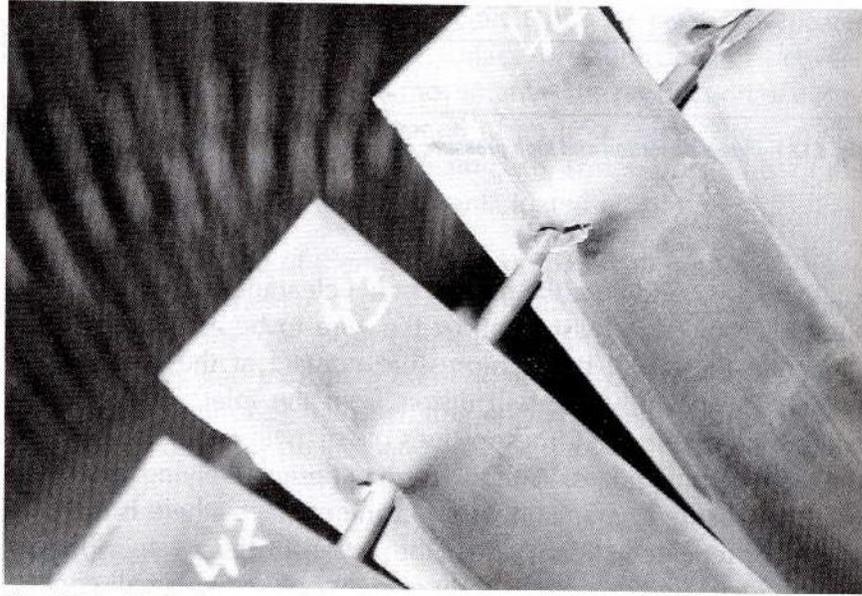
Agujero de alambre.- la región más común donde se presenta este fenómeno es el punto por el cual pasa un alambre a través de un orificio perforado en el álabe. Para que el desgaste ocurra se requiere un desalineamiento entre el alambre y el orificio en la zona de alta presión. Un ejemplo de este daño se muestra en la figura 25, aquí se observa la mala alineación del álabe, lo que produjo la falla y la pérdida de material, causando un alargamiento del orificio en dirección axial.

Figura 31 *Álabes con un alargamiento en el orificio*

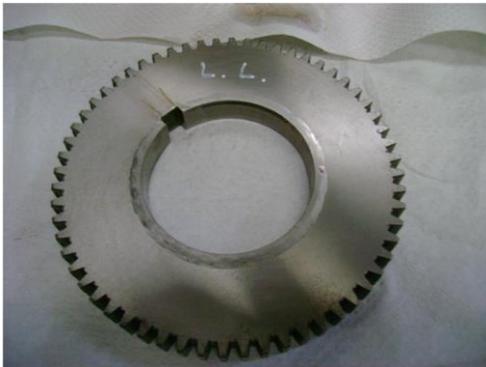
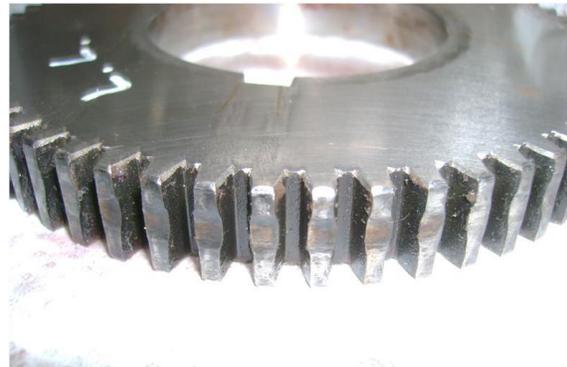
1. Los dos muñones para chumaceras presentan rayas por trabajo, de mayor profundidad en el muñón lado gobernador.
2. El engrane para tacómetro tiene deformación por arrastre en la superficie radial de los dientes.

Figura 33 Engrane para sensor de velocidad con arrastre en dientes y fuerte deformación

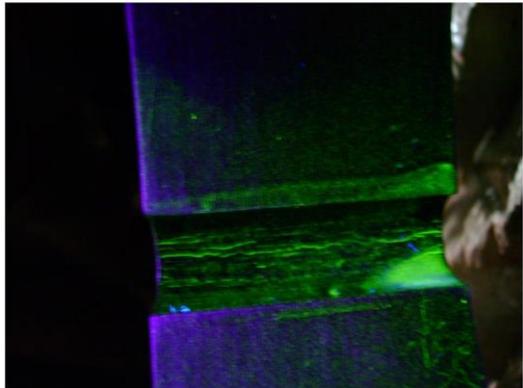
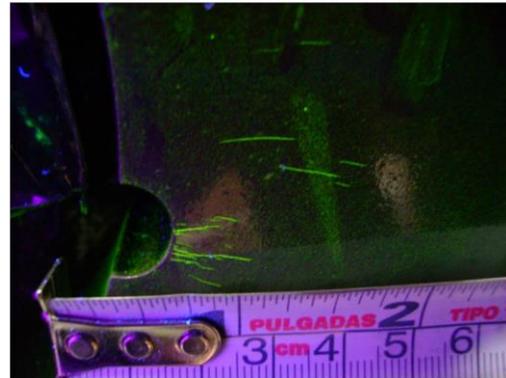
- En el disco de la tercera etapa existe arrastre axial con material impregnado a la entrada de vapor sobre el borde de anclaje de los álabes. Se detectan indicaciones múltiples de fisura cerca del diámetro interior y fisuras salientes desde el cuñero y sobre el ancho del mismo, algunas de las fisuras alcanzan longitudes de 0.300" a 0.400".

Figura 38 Fisuras sobre el ancho del cuñero y salientes del mismo

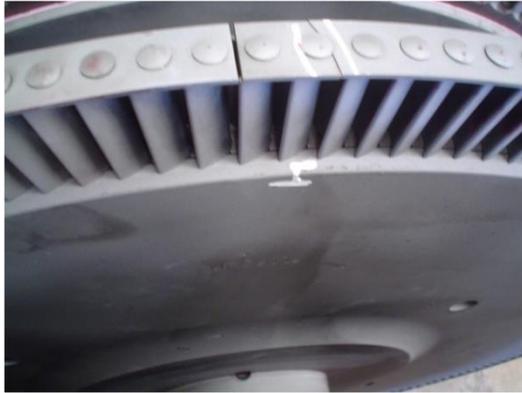
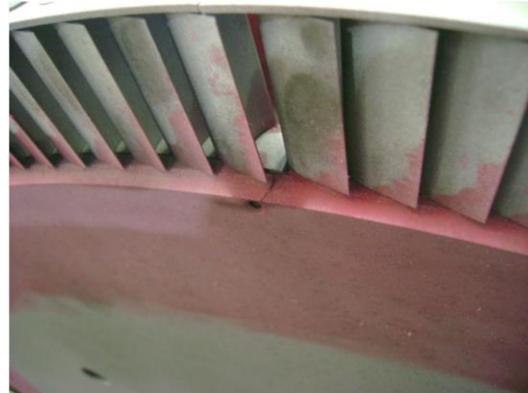
- En el disco de la cuarta etapa existe arrastre axial con material impregnado a la entrada de vapor sobre el borde de anclaje de los álabes, la sección de cierre presenta fisura saliente desde el barreno del perno, el bandaje tiene golpes aislados y presenta cierta holgura en su remachado con los tetones de los álabes, 5 bandas están fisuradas y una está levantada, 6 tetones de los álabes están dañados, además presenta fisura saliendo de cuñero con una longitud aproximada de 2.5".

Figura 39 Fisuras en bandas y en el barreno del perno de seguro

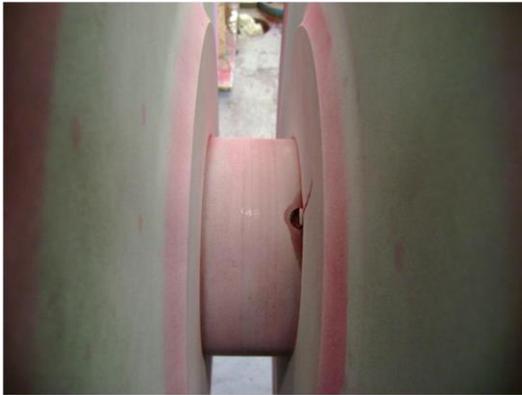
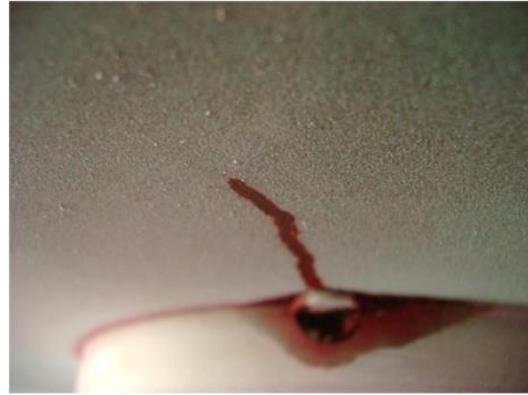
Figura 40 Fisura saliendo del cuñero

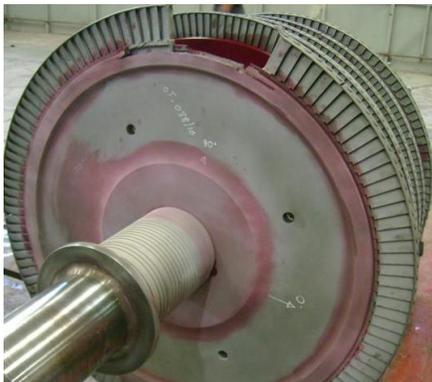
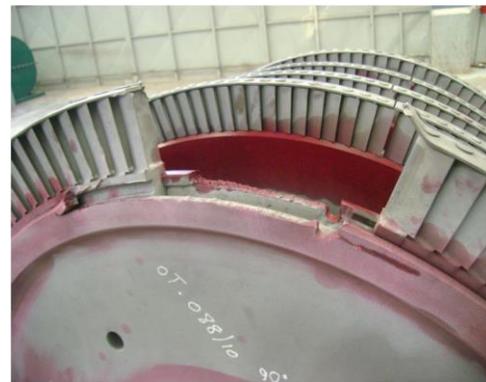
8. En el disco de la quinta etapa hay presencia de grietas en el cuñero, en los cuatro barrenos de equilibrio y en el borde de anclaje de los álabes, una sección del disco incluyendo 9 álabes en la sección de cierre están desprendidas por fractura.

Figura 41 Sección de álabes desprendida por fractura

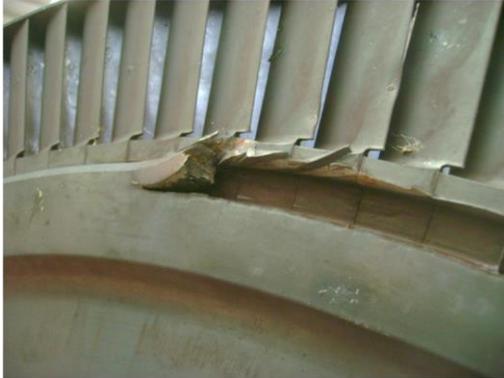
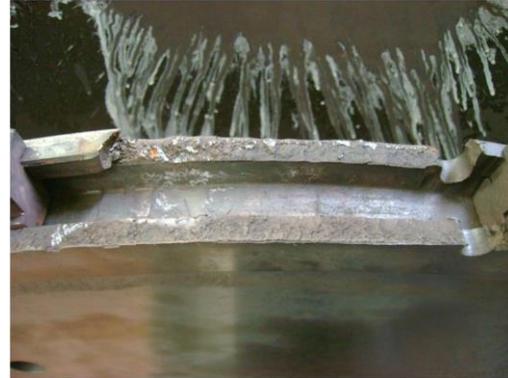
Figura 42 Detalle de la fractura en el disco

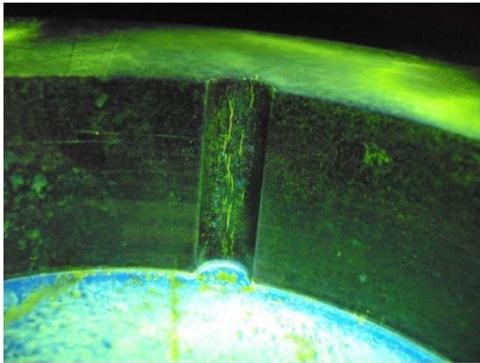
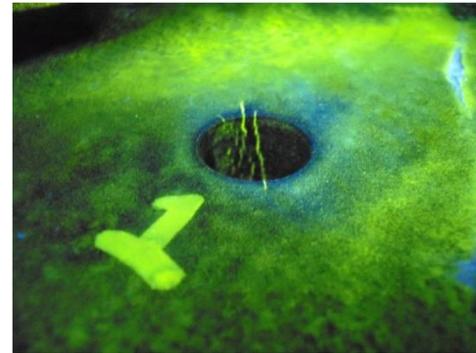
Figura 43 Fisuras a lo ancho del cuñero y en los barrenos de equilibrio

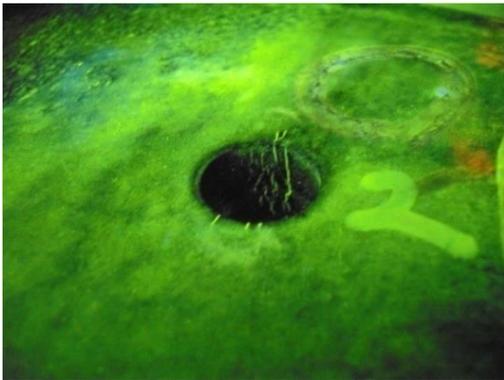
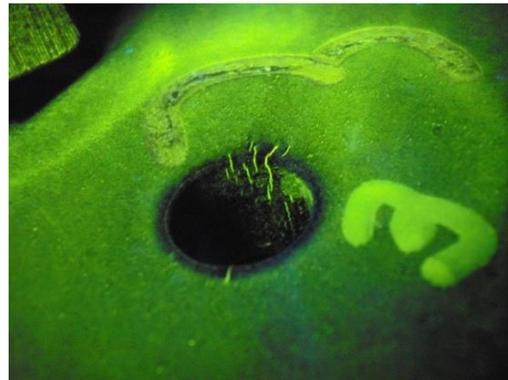
Figura 44 Fisuras en barrenos de equilibrio

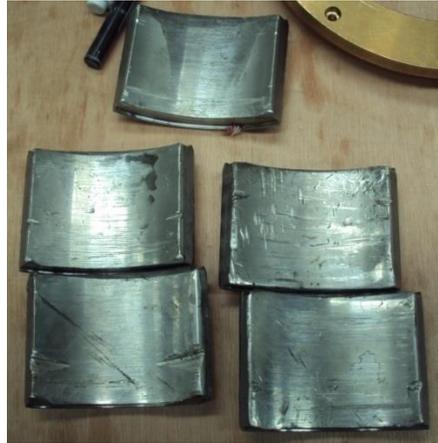
9. La chumacera lado libre presenta: de las cinco zapatas, dos presentan fuerte arrastre, en todas existen fuertes golpes.

Figura 45 Chumaceras radiales, lado libre con fuerte arrastre

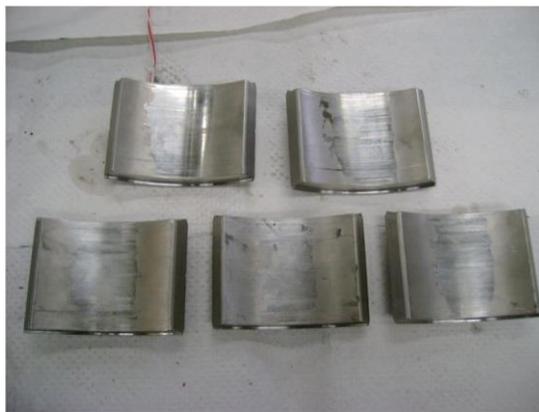
10. Las cinco zapatas de la chumacera del lado del cople presentan desgaste por arrastre al centro, fragmentos metálicos incrustados y una de ellas con fisura en babbitt.

Figura 46 Chumaceras radiales, lado cople con desgaste por arrastre

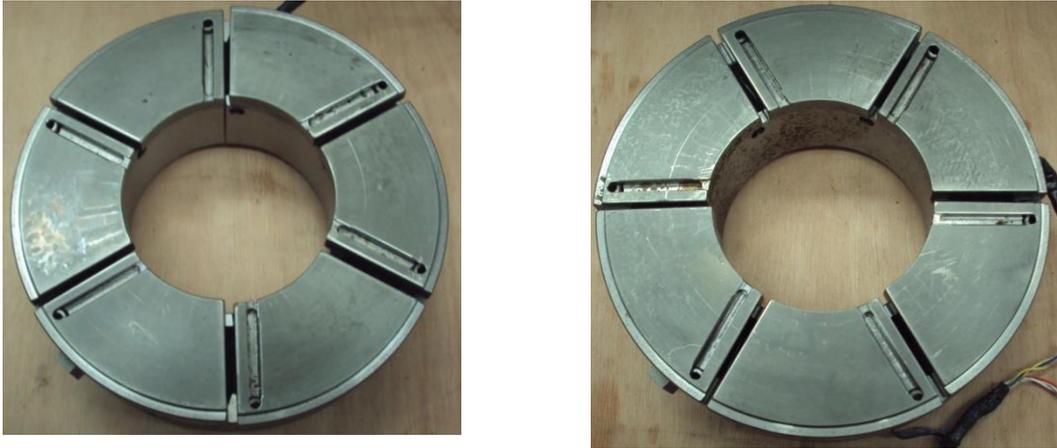
11. Las chumaceras axiales lado activo e inactivo presentan rayas por arrastre y marcas leves de impactos en el metal babbitt e incrustación de contaminantes embebidos en el babbitt.

Figura 47 Chumaceras axiales con rayas por arrastre

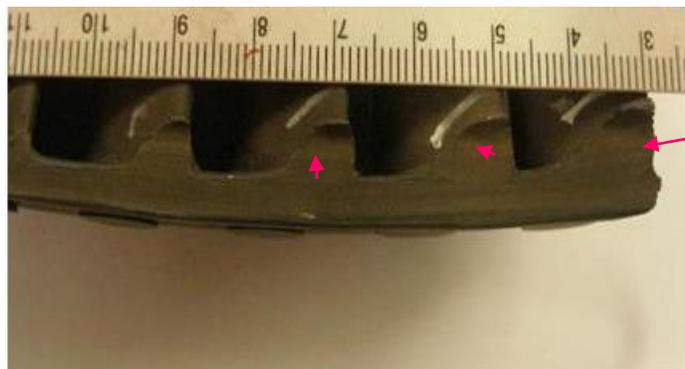
- I) Existe deformación plástica en las esquinas de uno de los álabes.
- J) Existe evidencia de desgaste por talladura no uniforme en la base de los álabes (ver figura 43).

Figura 49 Cara de los álabes, se observa la existencia de deformación plástica por talladura

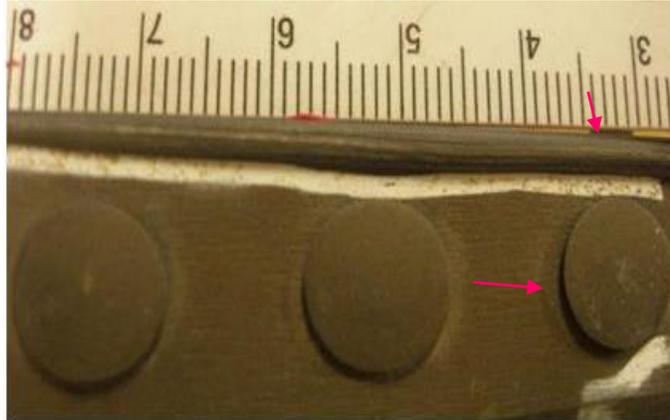
- K) Uno de los tetones de los álabes tiene una mayor altura que los otros

Figura 50 Tetones de los álabes existentes, se puede observar uno de ellos más elevado y una deformación existente

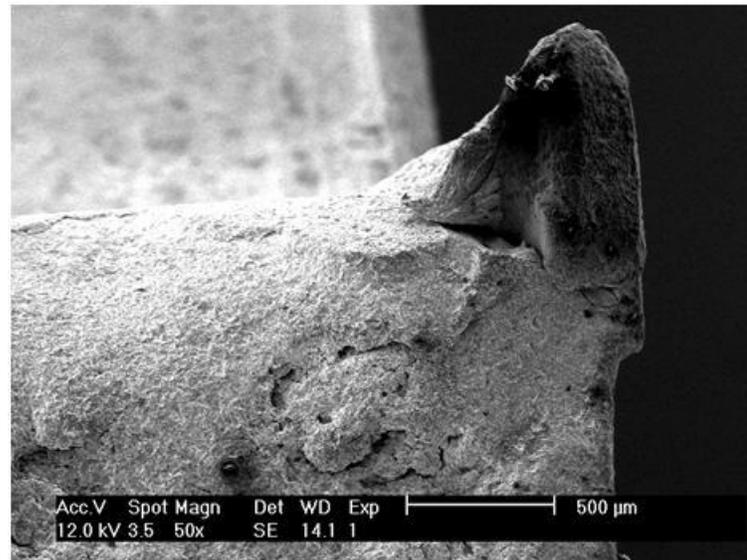
Figura 52 Superficie de fractura en el borde del barreno

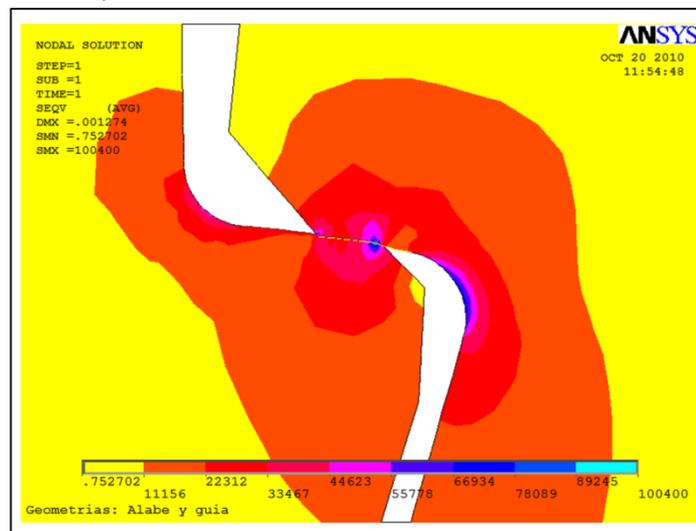
Figura 60 Distribución de esfuerzos en la zona crítica

El valor máximo del esfuerzo obtenido es de 692.2336 MPa (100,400 psi).

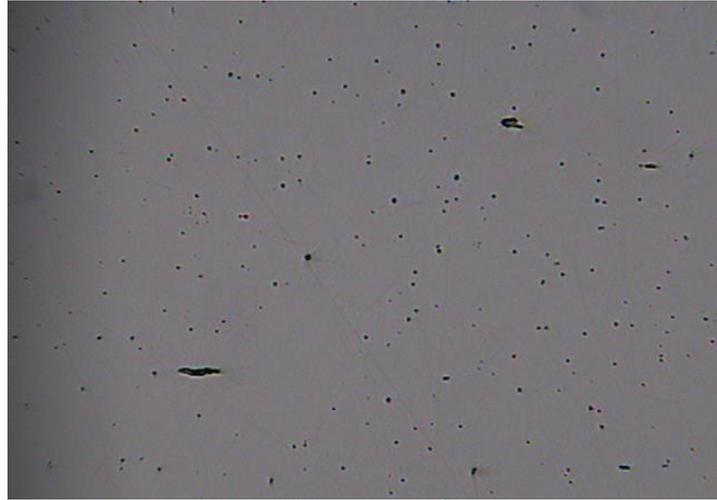
Figura 67 Se muestra a una escala 100X la superficie para análisis metalográfico antes de ser atacada. Se observa un alto nivel de inclusiones no metálicas

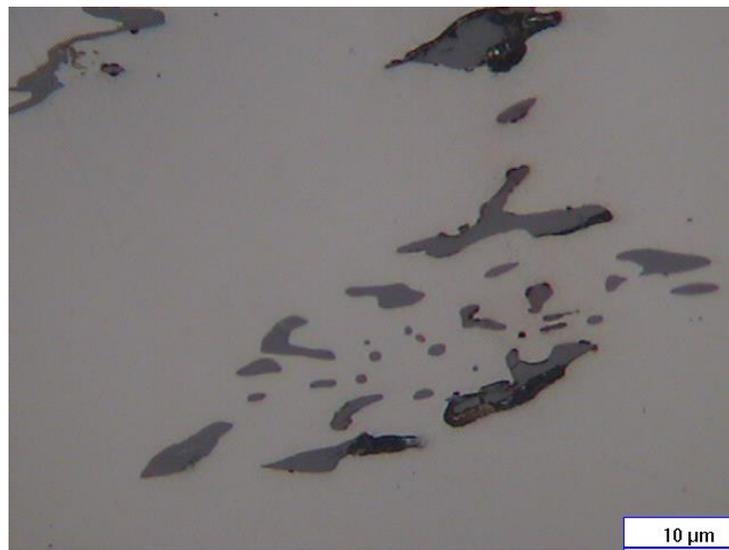
Figura 68 Se muestra a una escala 500X la región de inclusiones no metálicas, donde se pueden ver huecos generados a partir de ellas

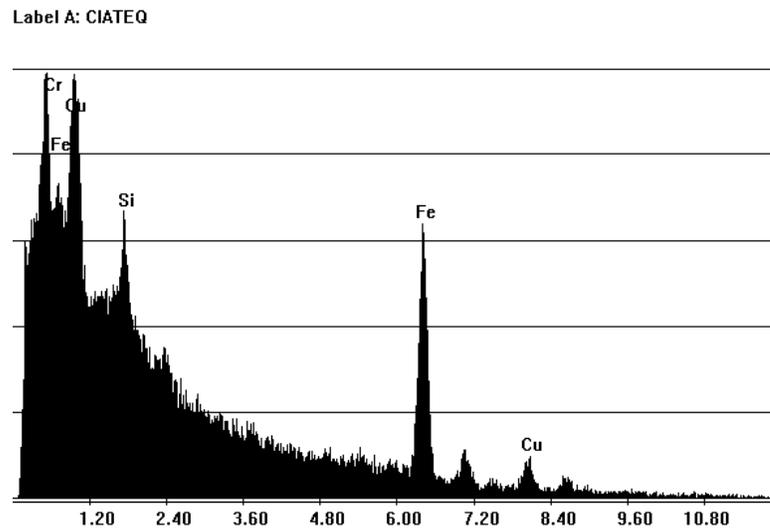
Figura 76 La imagen muestra el resultado del microanálisis EDX 1

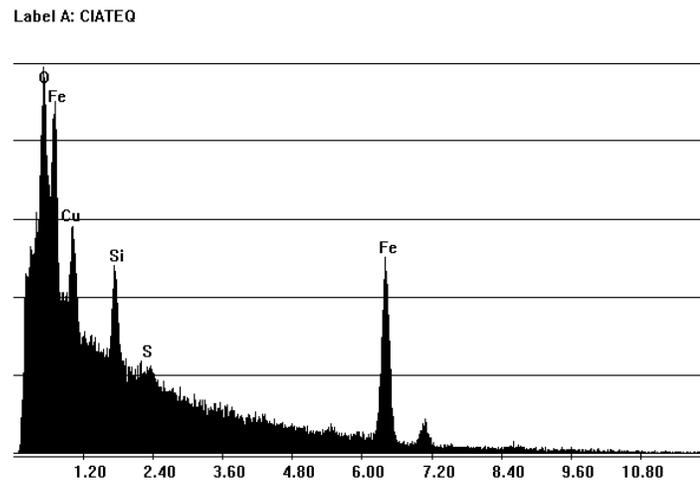
Figura 78 La imagen muestra el resultado del microanálisis EDX 2

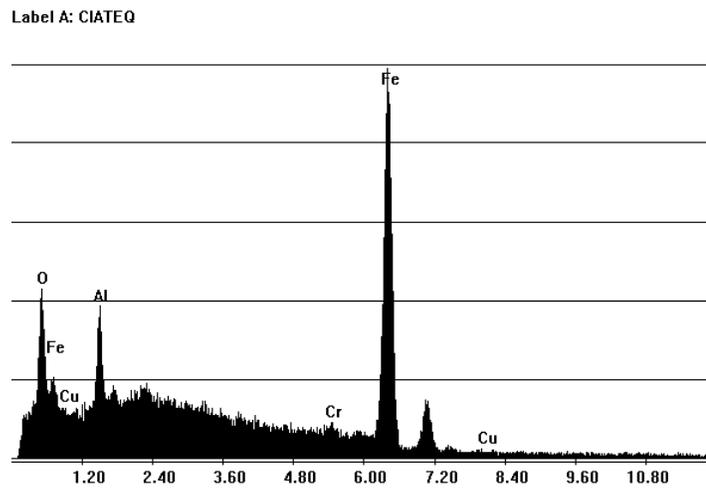
Figura 80 La imagen muestra el resultado del microanálisis EDX 3

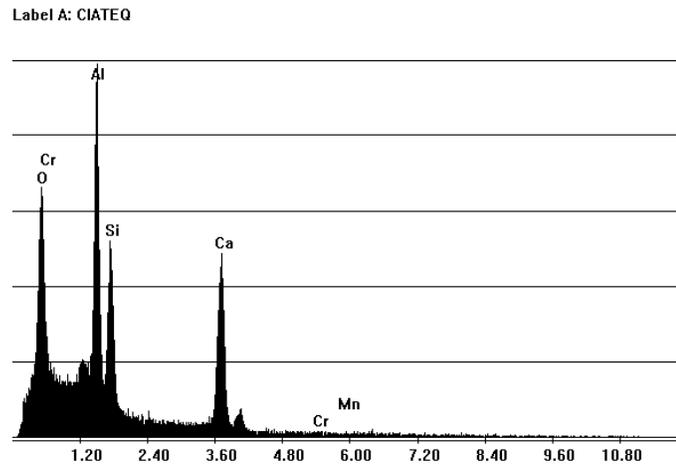
Figura 82 La imagen muestra el resultado del microanálisis EDX 4

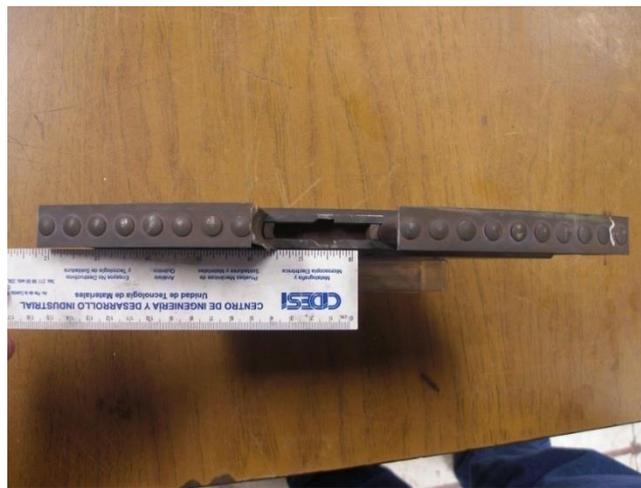
Figura 86 Vista superior del disco

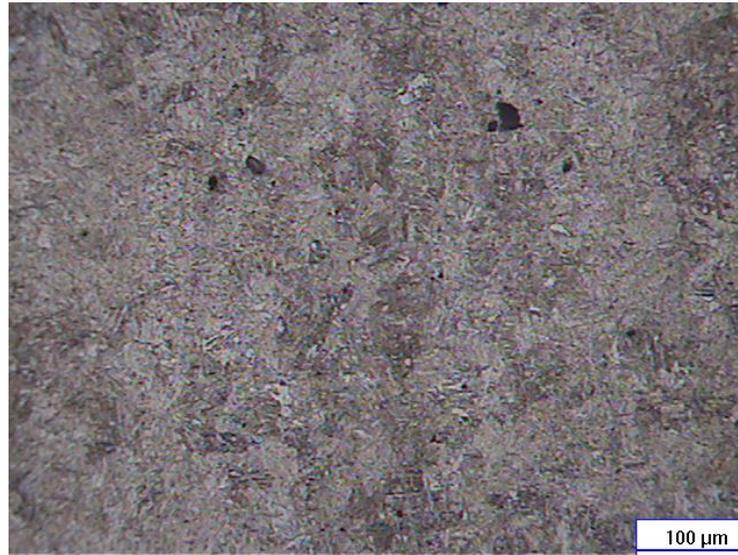
Figura 91 La micrografía muestra a 200X la microestructura del material del disco, se observa la presencia de bainita, austenita retenida e inclusiones no metálicas

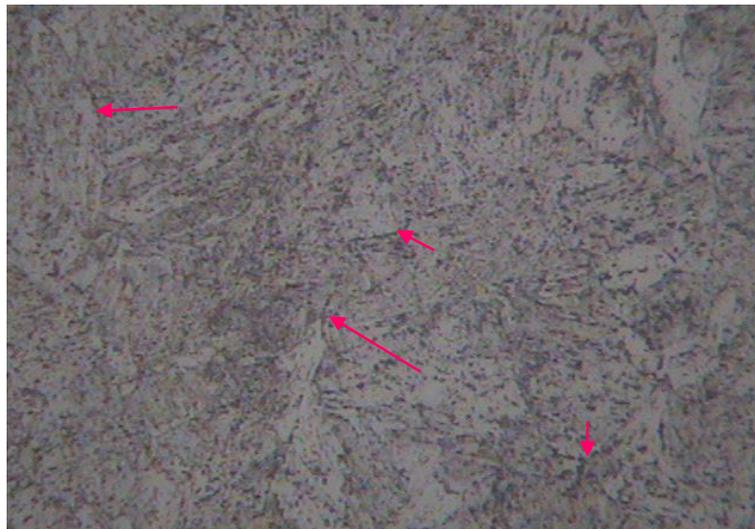
Figura 92 La micrografía muestra a 1000X la microestructura del disco, además se pueden observar carburos precipitados en los límites de grano austenítico

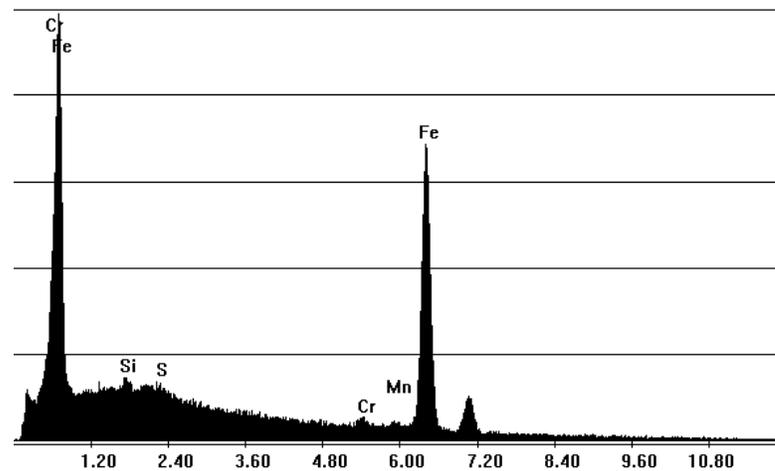
Figura 98 La imagen muestra el resultado del microanálisis EDS 1

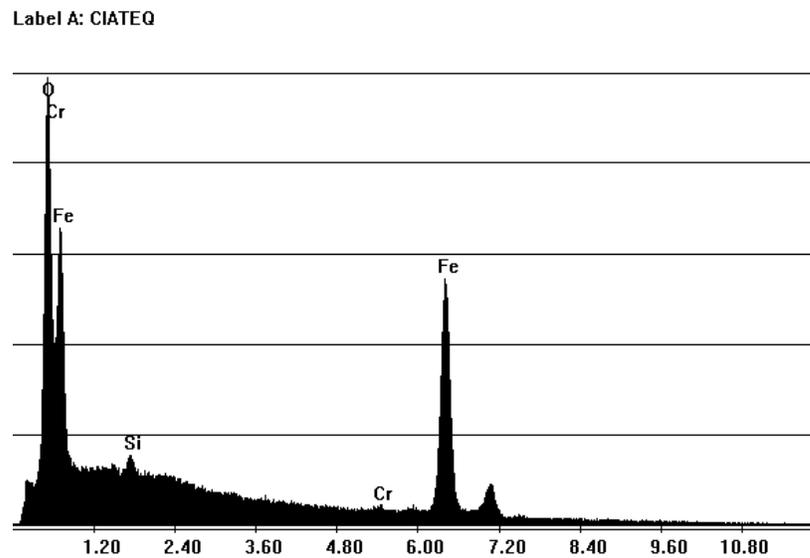
Figura 100 La imagen muestra el resultado del microanálisis EDS 2

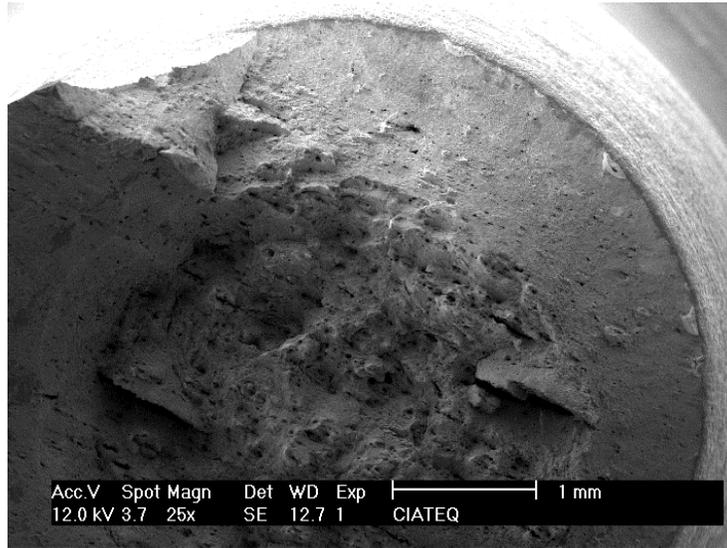
Figura 101 La imagen MEB muestra la superficie de fractura de la probeta del ensayo a la tensión del disco
