Aalto-yliopisto
Insinööritieteiden korkeakoulu
Rakennus- ja ympäristötekniikan laitos

VALESOKKELIN KOSTEUSVAURION KORJAUS

Diplomityö, joka on jätetty opinnäytteenä tarkastettavaksi diplomi-insinöörin tutkintoa varten.

Espoossa 01.04.2017
Valvoja: Professori Jarek Kurnitski
Ohjaaja: DI Klaus Viljanen

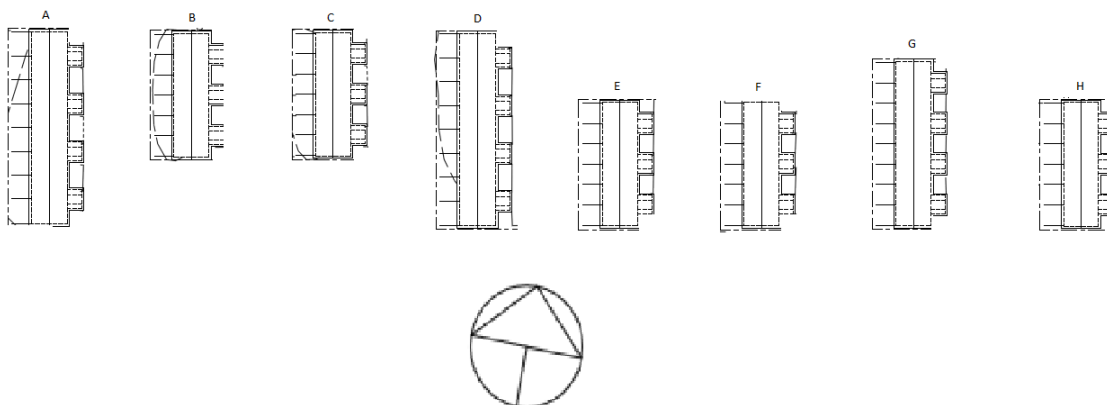
Kuva 13. As. Oy. Koisopuiston talojen sisäänkäynnit ovat rakennusten itäjulkisivuilla.

Kesällä 2010 alkaneen remontin yhteydessä, taloista F ja G mitattiin alaohjauspuun korkeita kosteuspitoisuuksia. Muissa taloissa kosteusmittausta ei suoritettu. Kaikissa taloissa oli havaittavissa kosteuden aiheuttamia tummentumia tai homekasvustoa alaohjauspuihin liittyvissä runkotolpissa. Itse alaohjauspuut olivat painekyllästettyä puuta, joten niissä kosteuden aiheuttamia jälkiä tai homeita ei havaittu. Sokkelirakenne on valesokkeli. Seinät ovat puurunkoisia ja julkisivumateriaaleina ovat tiili ja puupaneeli. Sisäverhouslevynä on ollut lastulevy.

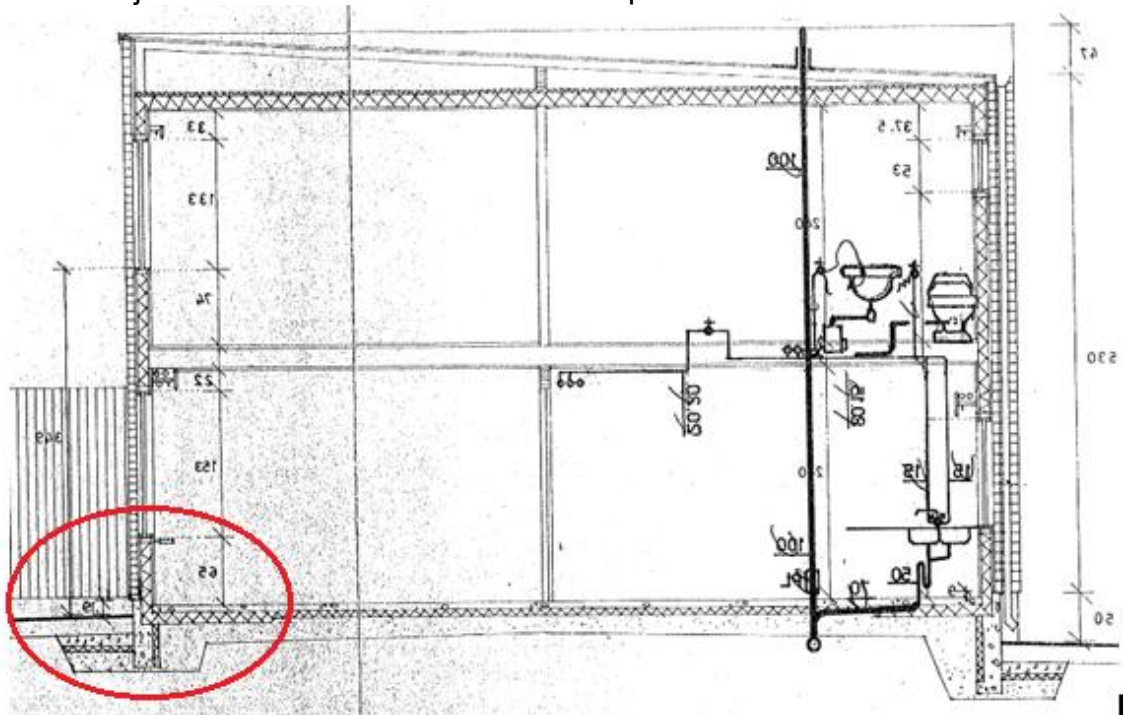
Alkuperäisestä rakenneleikkauksesta kuvasta 15 nähdään, että takapihan puolella maanpinta on piirretty alaohjauspuun yläpuolelle. Etupihan puolella maanpinta on alaohjauspuun alapuolella, koska sisäänkäynti ja portaikko toiseen kerrokseen sijaitsevat varsinaisen lattiatason alapuolella.

Kuva 15. Rakenneleikkaus vanhasta valesokkelirakenteesta. Valesokkeli on kuvassa ympyröity punaisella.

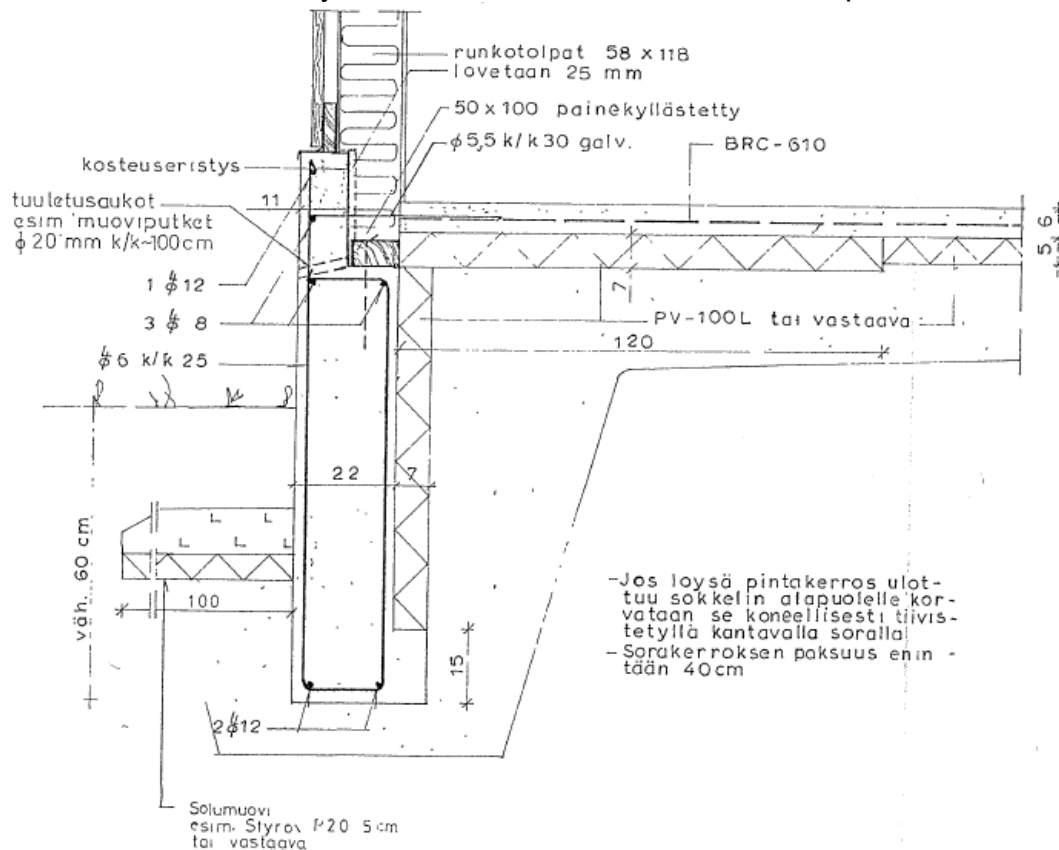
Detaljikuvasta kuvassa 16 nähdään, että millaiseksi valesokkelirakenne on alun perin suunniteltu. Todellinen rakenne muistuttaa jonkin verran suunniteltua, suurimmat erot suunnitellun ja todellisen rakenteen välillä ovat: tuuletusputkien puuttuminen, erilainen runkomateriaali ja routasuojauksen puuttuminen. Tuuletusputket mahdollistaisivat valesokkelirakenteen tuulettumisen, jos niitä olisi asennettu riittävä määrä ja tuulettuminen olisi mahdollista alaohjauspuun tasolta tuuletusrakoon asti. Suunniteltu runkomateriaali on ollut $58 \times 118 \text{ mm}^2$, mutta todellisuudessa on käytetty $50 \times 100 \text{ mm}^2$ runkotolppia. Kosteudeneristykseenä on käytetty bitumisivelyä. Bitumisively alaohjauspuun alla ja sivulla katkaisee kapillaarisen nousun alaohjauspuuhun. Valesokkelin sisäpuolen yläosan sively hidastaa kosteuden siirtymistä diffuusiolla betonirakenteen läpi.

Kuva 16. Osassa kohteen rakennekuvista maanpinta on piirretty n. 20 cm seinärakenteen alajuoksun alapuolelle.

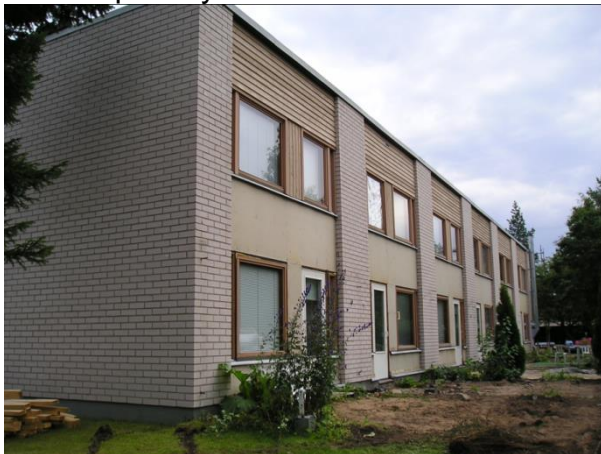
Taloyhtiössä ei ole aikaisemmin ollut taloja ympäröiviä salaojia, eikä niitä ole piirretty myöskään rakennekuviin. Pintamaiden kallistus talosta pois päin on ollut puutteellista, ja pintamaat ovat olleet huonosti vettä läpäiseviä. Maan huonosta vedenläpäisykyvystä ja vääränlaisesta pintamaan muotoilusta johtuen sadevesi on saattanut seistä sokkelin vieressä pitkiäkin aikoja. Sokkelin vieressä on lähes joka pihalla ollut kukkapenkki kuvan 17 mukaisesti. Kevät- ja kesäaikaan sokkelia on kasteltu kastelukannulla kukkien kastelun yhteydessä. Tasakatolle tullut sadevesi on johdettu syöksytorvilla talon viereen, josta se on imeytynyt maahan ja sitä kautta mahdollisesti myös sokkelirakenteeseen.

Kuva 17. Takapihoilla on lähes joka asunnossa ollut kukkapenkki kiinni sokkelirakenteessa.

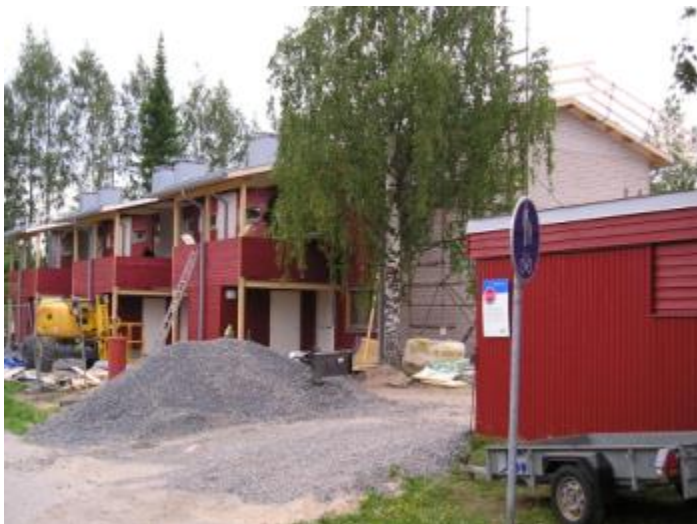
Kuva 18. Harjakatto jatkuu parvekkeiden yli ja räystäät ovat n. 50cm pitkät

Taloyhtiössä suoritettiin remontti kesän ja syksyn 2009 aikana. Remontin yhteydessä kattorakenne muutettiin tasakattoisesta harjakatoksi, harjakattorakenteeseen kuuluvien räystäiden pituudeksi tuli 50 cm, kuvassa 18 näkyy uusi harjakattorakenne. Taloihin rakennettiin sadevesiviemärintijärjestelmä.

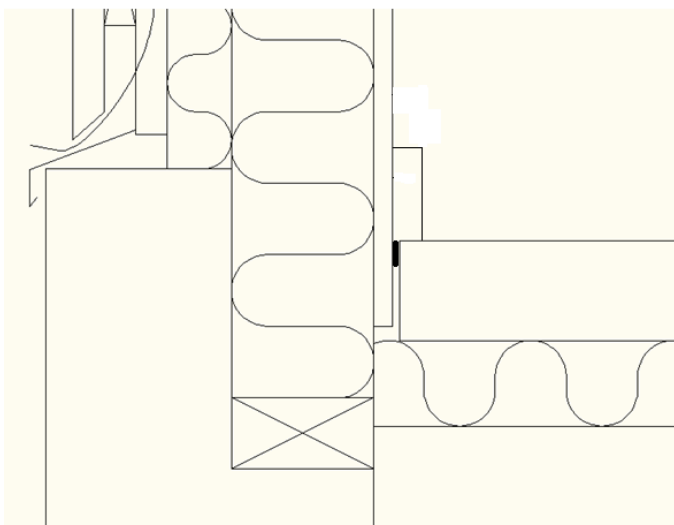
Kuva 19. Detalji kuva uudesta rakenteesta.

Sisäverhouslevyä ei jatkettu alaohjauspuun tasolle asti, vaikka levyn alta ulkoilma pääsee kulkeutumaan sisätilaan asti, kuvassa 19 on esitetty rakennelikkaus uudesta rakenteesta. Alun perin 70-luvulla levyn alareuna on jätetty ”tyhjänpäälle” luultavasti levyn korkeudesta johtuen. Levy on ollut mitoiltaan sellainen, että se on toiminut valumuottina betonilattialle, mutta ei ole yltänyt alajuoksun tasolle asti. Jos levyä olisi jatkettu levyn kappaleella alajuoksun tasoon asti, olisi levytykseen kulunut lähes kaksinkertainen aika. Tämä pieni yksityiskohta on ollut mahdollista jättää betonilattian alle piiloon. Korjaustyön yhteydessä lattian ja seinän liitos tiivistettiin butyylikitin avulla. Tiivistyskorjaus saatiin jäämään sievästi listoituksen taakse piiloon.

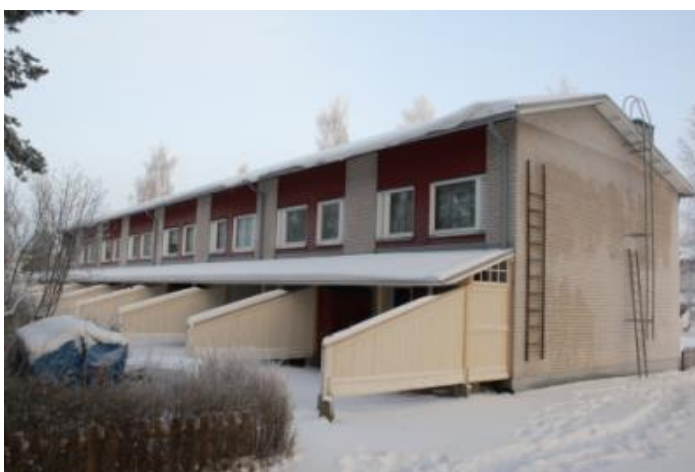
Kuva 20. Takapihoille rakennettiin katettu terassi.

Takapihoille rakennettiin katettu terassi, joka näkyy kuvassa 20. Katteen talonpuoleinen reuna liitettiin vanhaan seinärakenteeseen kiinni, joten viistosaderasitus takapihan seinän alaosiin saatiin kokonaan poistetuksi.

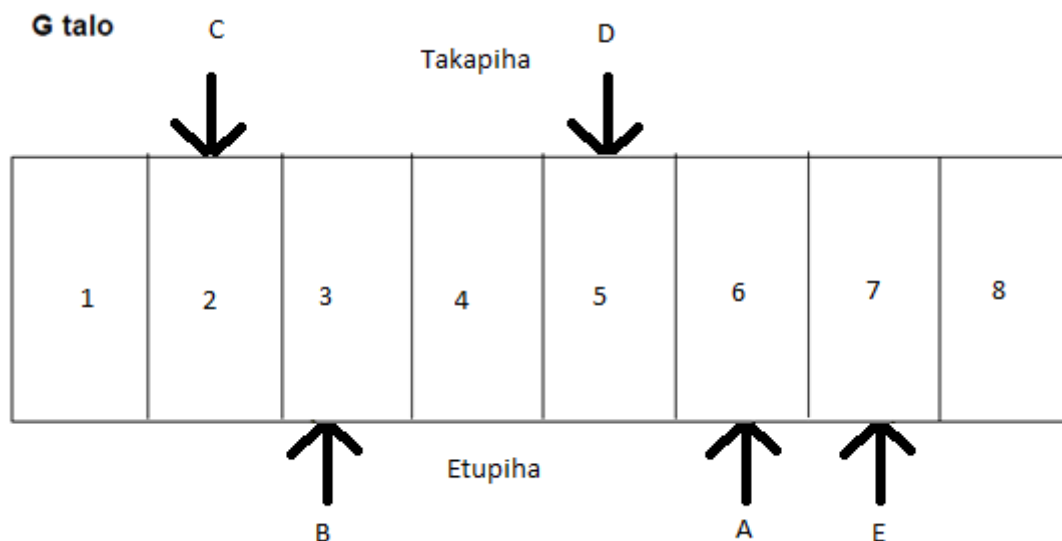
Kuva 30. Martinkaupin suorittamien mittausten mittauspisteet.

Martinkaupin mittauspisteistä C vastaa mittausohjelman mukaista mittauspistettä G3.

Rauno Martinkauppi Munsters Oy:stä mittasi G-talon alajuoksusta elokuussa jopa yli 35 p-% kosteuspitoisuuksia alaohjauspuun kohdalta. Vastusmittauksella pystytään luotettavasti mittaamaan kosteuspitoisuuksia n. 30 p-%:iin asti, joten tuloksista nähdään, että alaohjauspuu oli mittaushetkellä elokuussa märkää. Mittauksien edistyessä kosteuspitoisuudet alenivat 16-20 p-% välille, joka vastaa 70-80 % suhteellisena kosteuspitoisuutena. Kuivuminen on ollut nopeampaa, kuin Tullan tekemässä tutkimuksessa. Tullan tekemässä tutkimuksessa (Tulla 1991. s.30) eräässä koekohteessa tapahtui vesivahinko, jonka kuivuminen kesti yli vuoden. G-talossa kuivuminen 35 p-% alle 20 p-%:iin on tapahtunut noin kolmessa - neljässä kuukaudessa. Syitä nopeampaan kuivumiseen voivat olla erilaiset lämpövuodot tai ilmatiiviysongelmat. Asukashaastattelussa ilmeni, että sisäalanurkassa on kovalla pakkasella ollut vetoa. Ilmavirta kulkee alaohjauspuun ohi kuivattaen sitä. Tällaisessa tapauksessa harvasta ilmaa hyvin läpäisevästä rakenteesta on etua kuivumisen nopeuttajana. Mahdollisten rakenteessa olevien homeitiöiden kulkeutumisen kannalta rakenne tulisi kuitenkin olla niin tiivis, jotta mikrobit eivät pääsisi sisätilaan.

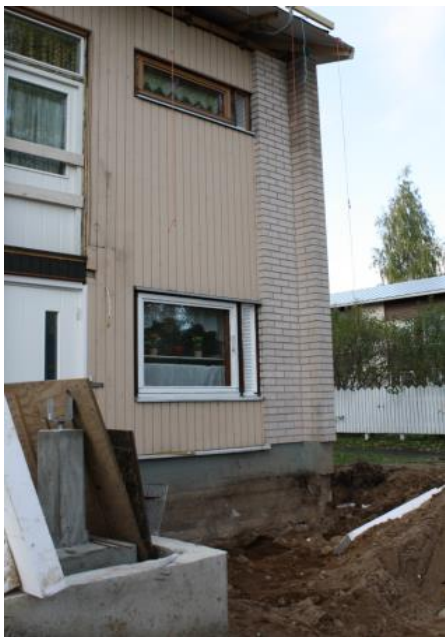
Kuva 32. Maaperänäyte valesokkelin alatasolta otettiin B-talosta. Näytteenotto kuoppa näkyy kuvassa ikkunan alapuolella.

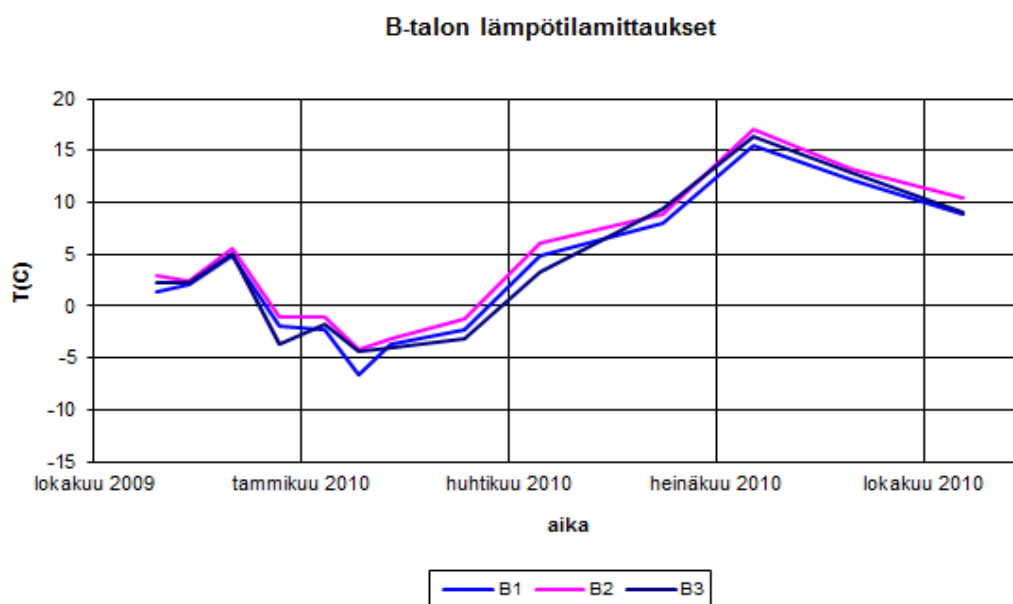
B-talon alajuoksun lämpötila vaihteli mittausjaksolla -7 ja +16 °C välillä. Lämpötila aleni joulukuusta helmikuun puoliväliin saakka. Tämän jälkeen lämpötila alkoi kohota. Kesällä mitattiin korkein mittaustulos +16 °C. Mittauspisteiden välillä oli n. 3 °C vaihteluväli. B-talon lämpötilamittaustulokset löytyvät kuvasta 37.

Kuva 37. B-talon lämpömittaustulokset.

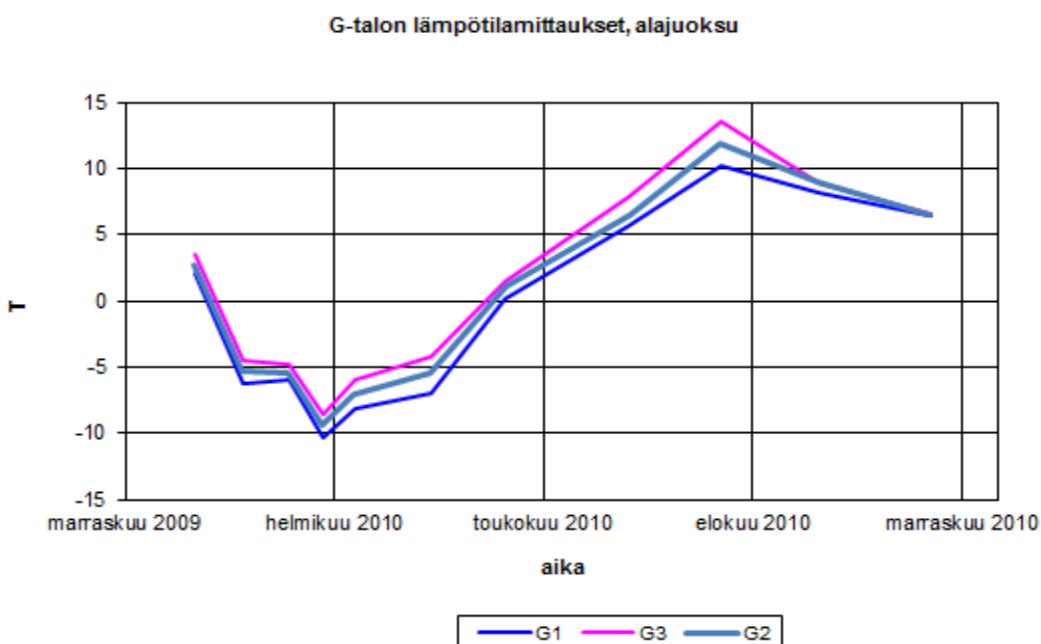
G-talon alajuoksun lämpötila vaihteli -10 ja +14 asteen välillä. Lämpimintä oli heinäkuussa ja kylmintä tammikuun lopussa. Mittauspisteiden välillä oli n. 3 °C vaihteluväli. G-talon alajuoksun lämpötilamittaustulokset on esitetty kuvassa 40.

Kuva 40. Mitatut lämpötilat alajuoksussa G-talossa

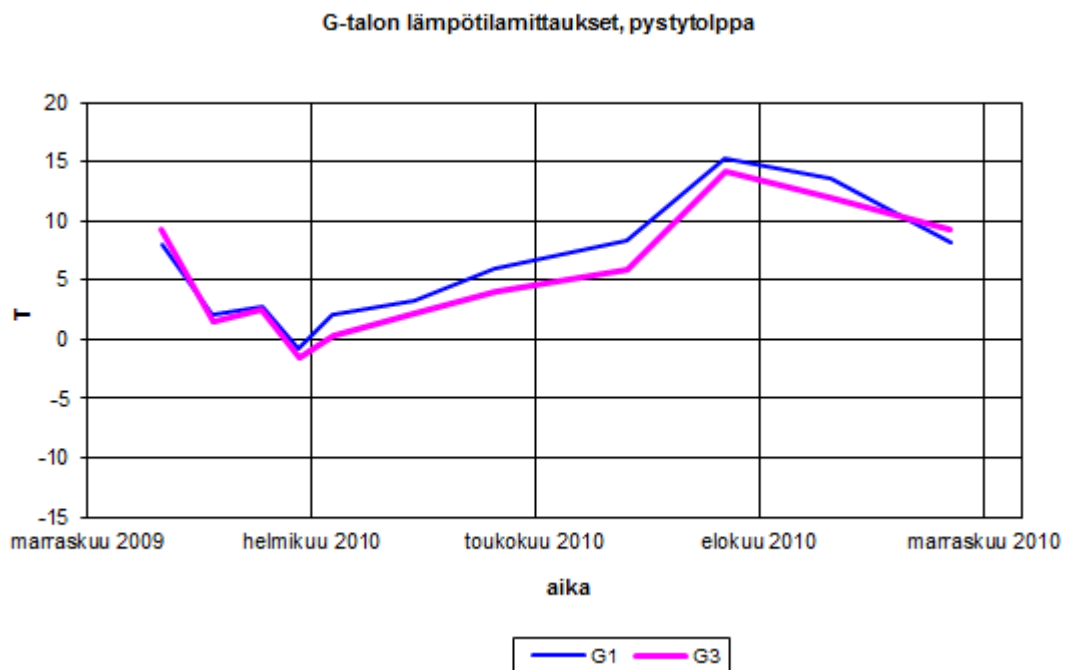
G-talon pystytolpan lämpötila vaihteli -2 ja +15 asteen välillä. Lämpimintä oli mittausjakson alussa ja kylmintä tammikuun lopussa. G-talon pystytolppien lämpötilamittaustulokset on esitetty kuvassa 43.

Kuvaaja 43. Mitattu lämpötila G-talon pystytolpassa.

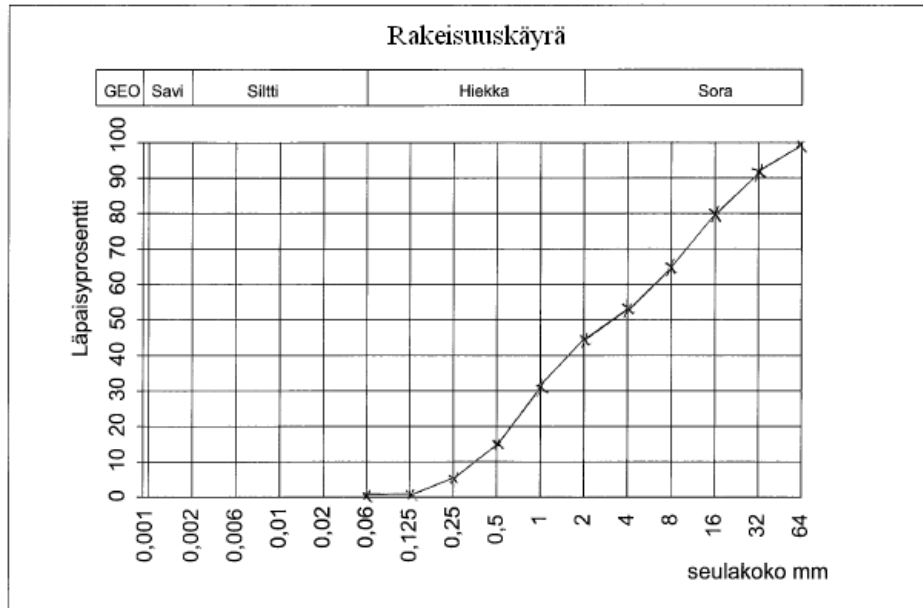
Sokkelin alapuolisen sorakerroksen paksuus oli 25-30 cm. Mittaus suoritettiin kolmesta eripisteestä B-talon ympäriltä. Lisäksi kaivinkonekuljettajalta kysyttiin

arviota savikerroksen sijainnista. Hän totesi, että savi sijaitti koko taloyhtiön alueella n. 25-30 cm syvyydellä sokkelin alapuolella.

Kuva 45. 14.10.09 otetun maaperänäytteen rakeisuuskäyrä

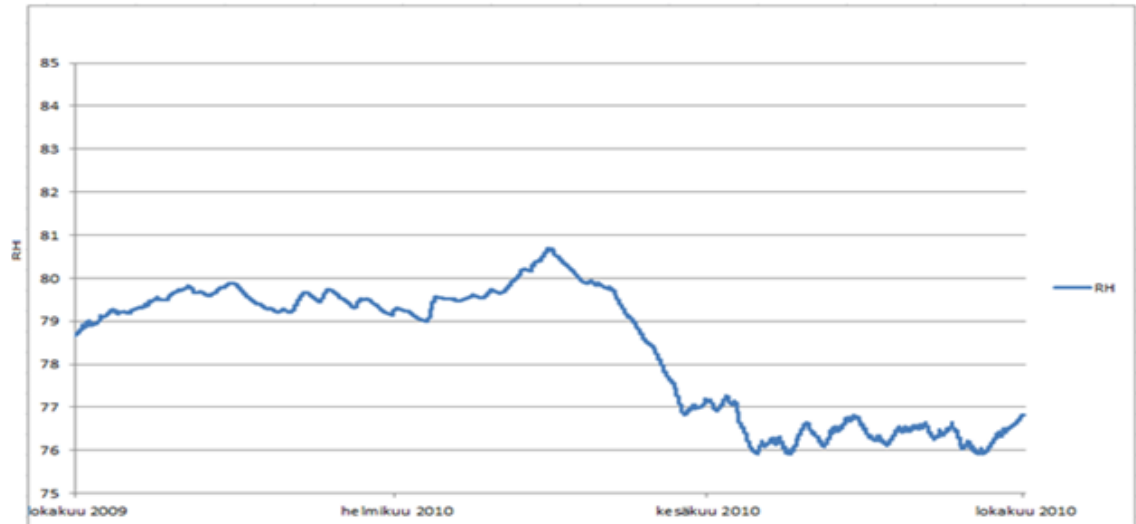
Laskentajakson aikana suhteellinen kosteuspitoisuus on vaihdellut 76 %: ja 81 %:n välillä. Talvikuukausina suhteellinen kosteuspitoisuus on ollut yli 80 %, huhtikuun jälkeen suhteellinen kosteuspitoisuus on laskenut ja kesäkuukausien aikana suhteellinen kosteuspitoisuus on ollut 76-77 %:a. Kuvassa 50 on esitetty kokolaskentajakson tulokset.

Kuva 50. Kuvaaja esittää alajuoksun suhteellisen kosteuspitoisuuden etelän puolella. Alajuoksun alla on bitumisively ja rakennetta kuormittaa viistosade rasitus.

Etelän puolella alajuoksun suhteellinen kosteuspitoisuus ylittää sallitun 80 %:n rajan hetkellisesti lopputalvella. Tällöin alajuoksun lämpötila on alle 0 °C, joten homeen kasvu ei ole mahdollista.

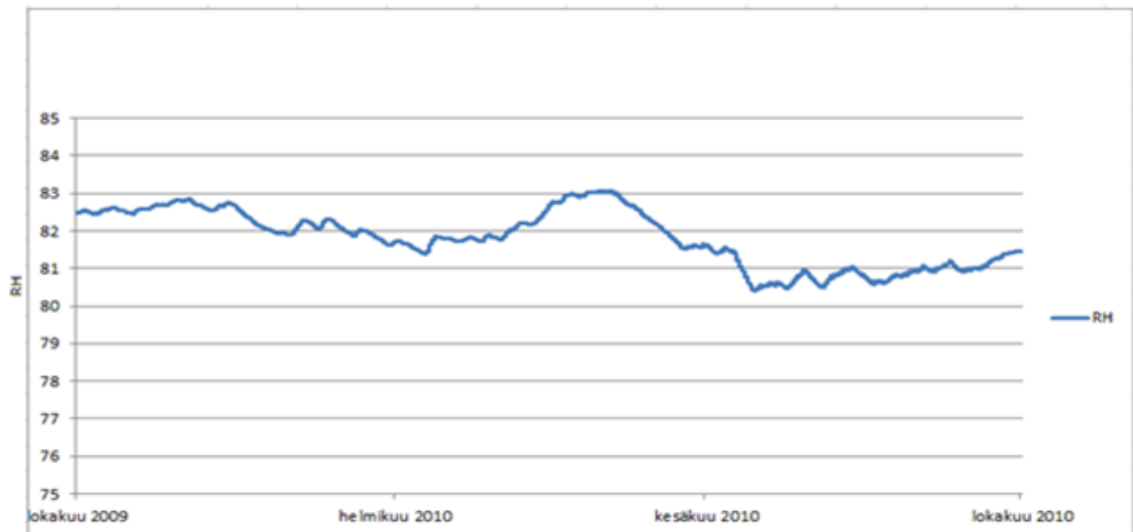
Alajuoksun suhteellinen kosteuspitoisuus on vaihdellut tarkastelu vuoden aikana 80 %:n ja 83 %:n välillä. Kesällä suhteellinen kosteuspitoisuus on ollut noin 81 %:a. Kuvassa 53 on esitetty koko laskentajakson tulokset.

Kuva 53. Alajuoksun yläpinnan kosteuspitoisuus. Alajuoksun alla ja sivulla on bitumisively ja rakennetta kuormittaa viistosaderasitus.

Pohjoisen puolella suhteelliset kosteuspitoisuudet vaihtelivat eri laskentatapa-uksista riippuen 80 %:n ja 84 %:n välillä. Viistosaderasitus ja eri bitumisively-kombinaatiot eivät oleellisesti vaikuttaneet alajuoksun suhteelliseen kosteuspitoisuuteen. Merkittävää oli yli 80 %:n suhteellinen kosteuspitoisuus myös kevään, kesän ja syksyn aikana. Home tarvitsee kasvaakseen myös riittävän korkean lämpötilan, joka kevään, kesän ja syksyn aikana täyttyy. Laskentatulosten perusteella valesokkelirakenne tarjoaa pohjoisen puolella homeille kasvualustan, jossa homeet voivat mahdollisesti kasvaa.

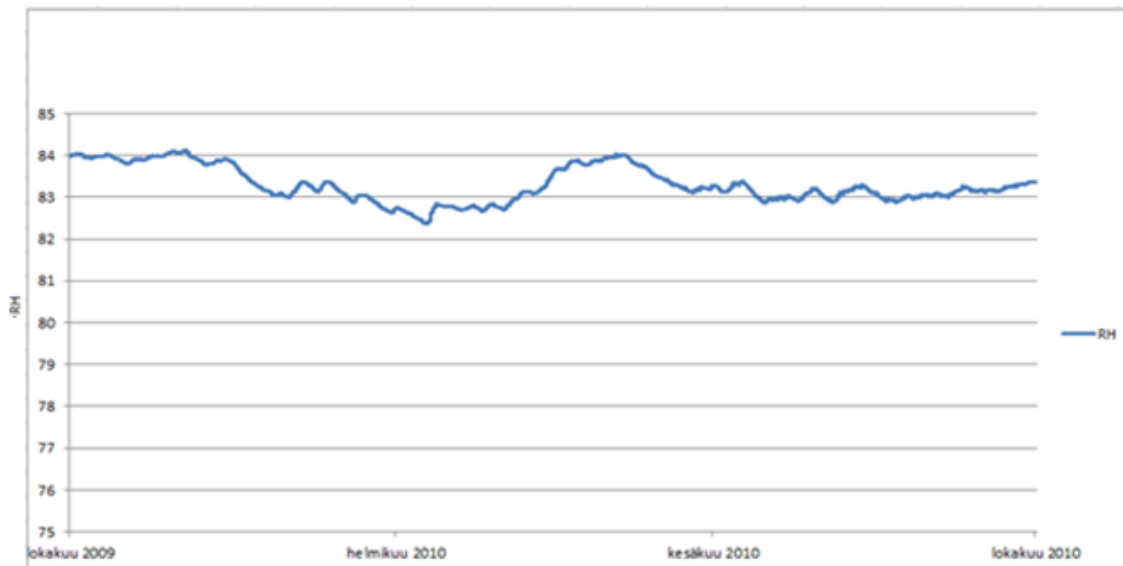
Alajuoksun suhteellinen kosteuspitoisuus on vaihdellut tarkastelu vuoden aikana 82 %:n ja 84 %:n välillä. Kuvassa 55 on esitetty koko laskentajakson tulokset.

Kuva 55. Alajuoksun yläpinnan kosteuspitoisuus. Alajuoksun alla on bitumisively ja rakennetta kuormittaa viistosaderasitus.

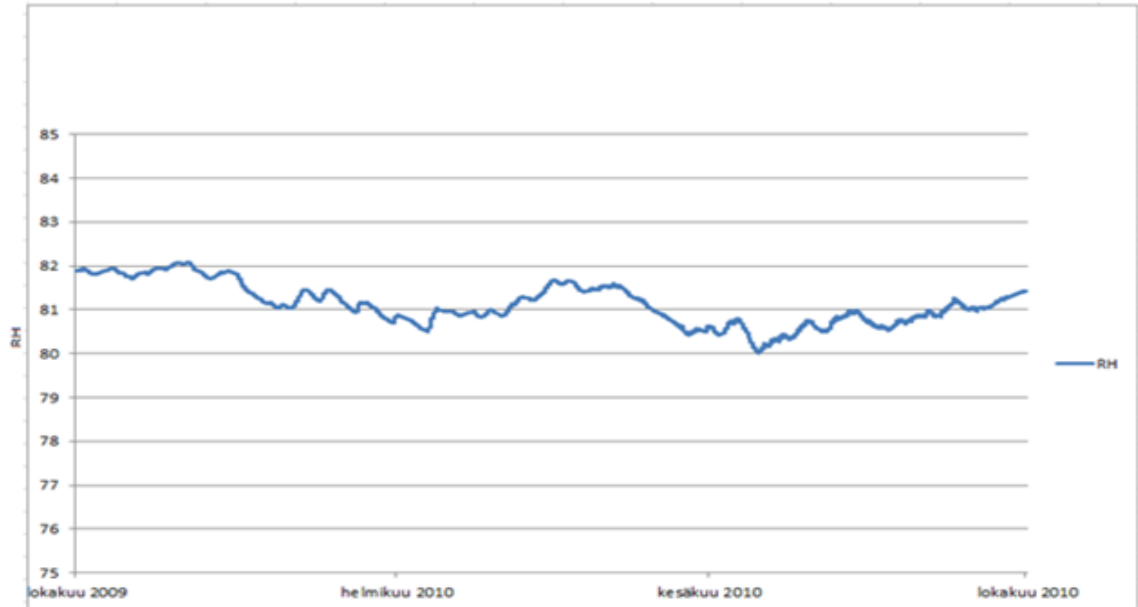
Alajuoksun suhteellinen kosteuspitoisuus on vaihdellut tarkastelu vuoden aikana 80 %:n ja 82 %:n välillä. Kuvassa 57 on esitetty koko laskentajakson tulokset.

Kuva 57. Alajuoksun yläpinnan kosteuspitoisuus. Alajuoksun alla ei ole bitumisivelyä ja rakennetta kuormittaa viistosaderasitus.

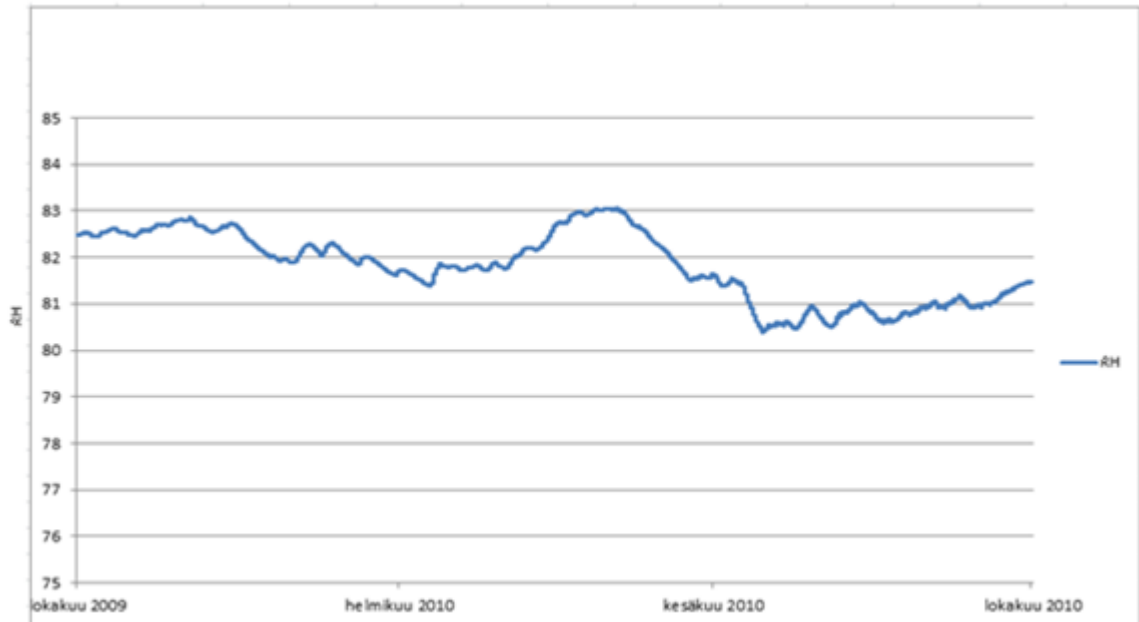
Alajuoksun suhteellinen kosteuspitoisuus on vaihdellut tarkastelu vuoden aikana 80 %:n ja 83 %:n välillä. Kuvassa 59 on esitetty koko laskentajakson tulokset.

Kuva 59. Alajuoksun yläpinnan kosteuspitoisuus. Alajuoksun alla ei ole bitumisively, eikä rakennetta kuormita viistosaderasitus.

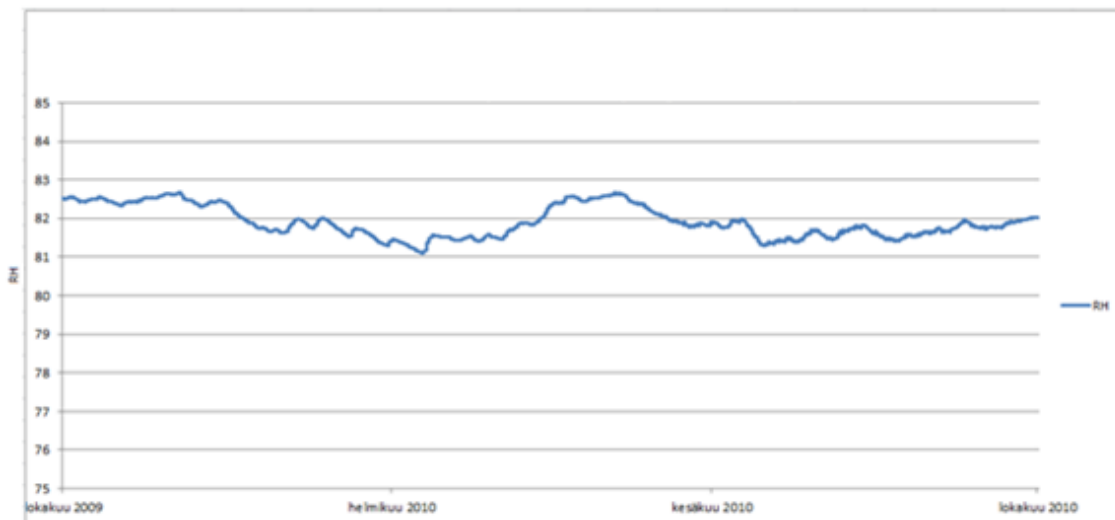
Alajuoksun suhteellinen kosteuspitoisuus on vaihdellut tarkastelu vuoden aikana 81 %:n ja 83 %:n välillä. Kuvassa 61 on esitetty koko laskentajakson tulokset.

Kuva 61. Alajuoksun yläpinnan kosteuspitoisuus. Alajuoksun alla on bitumisively, mutta rakennetta ei kuormita viistosaderasitus.
