「1973年6月17日根室半島沖地震」 による建築物の被害概況

Outline of Damage to Buildings due to the Nemurohanto-oki Earthquake of June 17, 1973

The paper is a general report of an investigation on the damage to buildings due to the present earthquake.

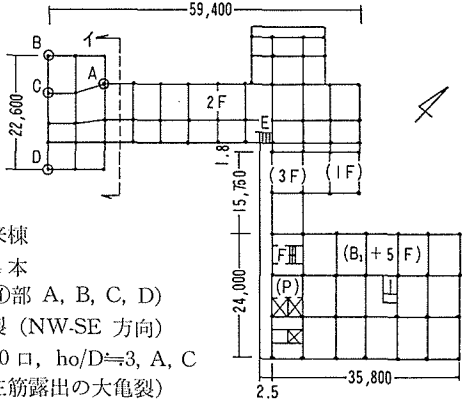
<p>④部分は当初1層で後に2層に増改築</p> <ul style="list-style-type: none"> ○2階建外来棟 <ul style="list-style-type: none"> ・1階柱4本 (④部 A, B, C, D) 剪断亀裂 (NW-SE 方向) (柱 450 口, $h_0/D=3$, A, C 柱は主筋露出の大亀裂) ・階段室廻り ブロック壁・柱取合亀裂 (E) 壁プラスター剥落, 嵌殺ガラス破損 ○2階建外来棟・5階建病棟間 Expansion Joint 廻り損傷 ○5階建病棟 <ul style="list-style-type: none"> ・階段室 壁亀裂, プラスター剥落 (F) 天井, プラスター剥落 ・ブロック壁柱取合亀裂 ・ブロック壁開口壁, 開口上下縁延長線で目地切 ・エレベーターレール弯曲 ・塔屋内水槽 (FRP 製容量 13 t 満水) 移動, 管接合部破損漏水 ○外構 ブロック塀損傷
2	根室市新庁舎 (常盤町)	B ₁ +3F (西面は 4F) 直接基礎	工事中 (48.7 竣工予定)	SA	<ul style="list-style-type: none"> ○1階玄関廻り非耐力壁 (ア 12 cm) 剪断亀裂 ○2階間仕切壁 亀裂 ○階段室耐力壁 (ア 18 cm) 亀裂 ○塔屋内水槽 (FRP 製容量 6 t 満水) 移動, 管接合部破損漏水 (壁量が極めて少なく, 概ね純ラーメン構造, 仕上はほぼ完了し, 柱頭, 柱脚, 梁の観察不能)
3	根室信用金庫 (梅ヶ枝町)	3F	S. 40	SB	<ul style="list-style-type: none"> ○裏口土間コンクリート沈下亀裂 ○周辺地全沈下 約 20 cm ○給排水管損傷
