RAPORTI I VLERËSIMIT PËR DORËSHKRIMIN E PUNIMIT TË DIPLOMËS SË MASTER-it

*Titulli i Temës në shqip: Rekonstruimi dhe analiza e përmbysjes së
Automjeteve për shpejtësi të mëdha të lëvizjes*

*Titulli i Temës në anglisht: Reconstruction and Analysis of Rollover Vehicles
during high speed movement*

Kandidatja:
Bsc. Ermira Gashi

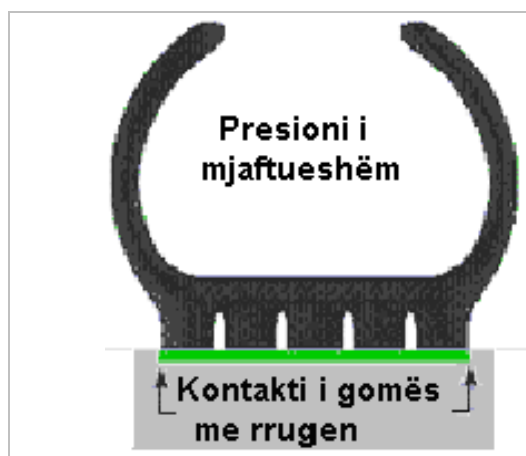
Figura 4.3i: Presioni i duhur në goma

Nxehtësia e brendshme mbahet në nivel konstant, për shkak të fryrjes së duhur që ndihmon në shkarkimin e çdo nxehtësie që krijohet dhe rezistenca e rrotullimit gjithashtu është e reduktuar. Presioni optimal siguron kilometrazhin maksimal të mundshëm, riparimin ideal, kompromisin optimal të rehatisë, aftësisë së frenimit, qëndrueshmërisë në kthesa etj.

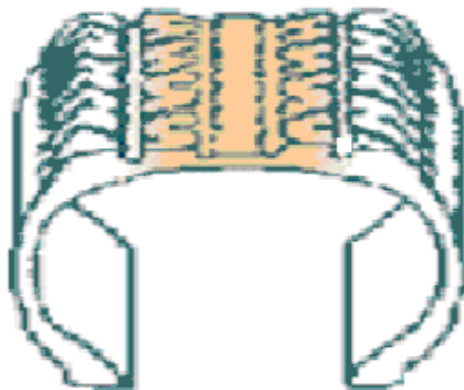
- ii) Fryrja e tepërt e gomave : nuk mund të izolojë mirë parregullsitë e rrugës dhe kjo çon në vozitje më të ashpër. Ato janë më të prirura ndaj dëmtimeve gjatë vozitjes mbi gropa ose mbeturina në rrugë. Kur një gomë ka gjithashtu shumë ajër në të, qendra e saj mban pjesën më të madhe të ngarkesës dhe konsumohet më shpejt se sa skajet e jashtme. Nëse një gomë konsumohet në mënyrë të pabarabartë, jetëgjatësia e saj zvogëlohet dhe anasjelltas është rritur kostoja e funksionimit. Për më tepër rruga e ndaljes do të rritet, sepse sipërfaqja e shkeljes është më e vogël në kontakt me sipërfaqen e rrugës.

Figura 4.3ii: Gomat me presion të tepërt

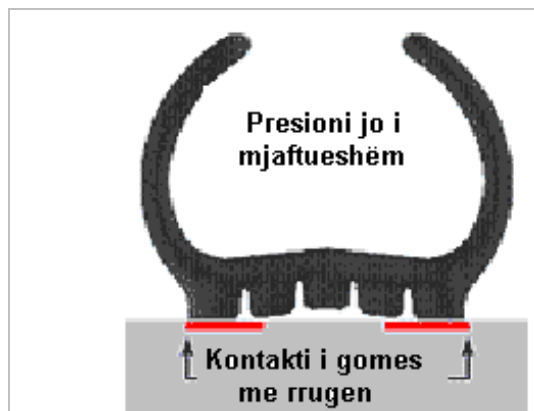
- iii) Fryrja e pamjaftueshme e gomave: pasi që mesi i gomës nuk e prek tokën, goma rrotullohet në zonat e skajshme dhe kjo çon në mbinxehje të gomave të shkaktuara nga rritja e përpjekjes për përkuqe. Rrit konsumin e gomave në skaje.

Figura 4.3iii: Gomat me presion të pamjaftueshëm

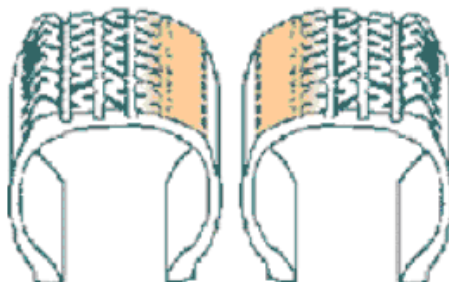
Për shkak të centrimin jo të mirë të gomave (figura 4.3iiii), vjen deri te harxhimi i gomave nga ana e brendshme. Ky shpenzim bëhet për shkak të fërkimit të pakontrolluar të gomës me pjesën shkelëse.¹³

Figura. 4.3iiii. Centrimi i gabuar

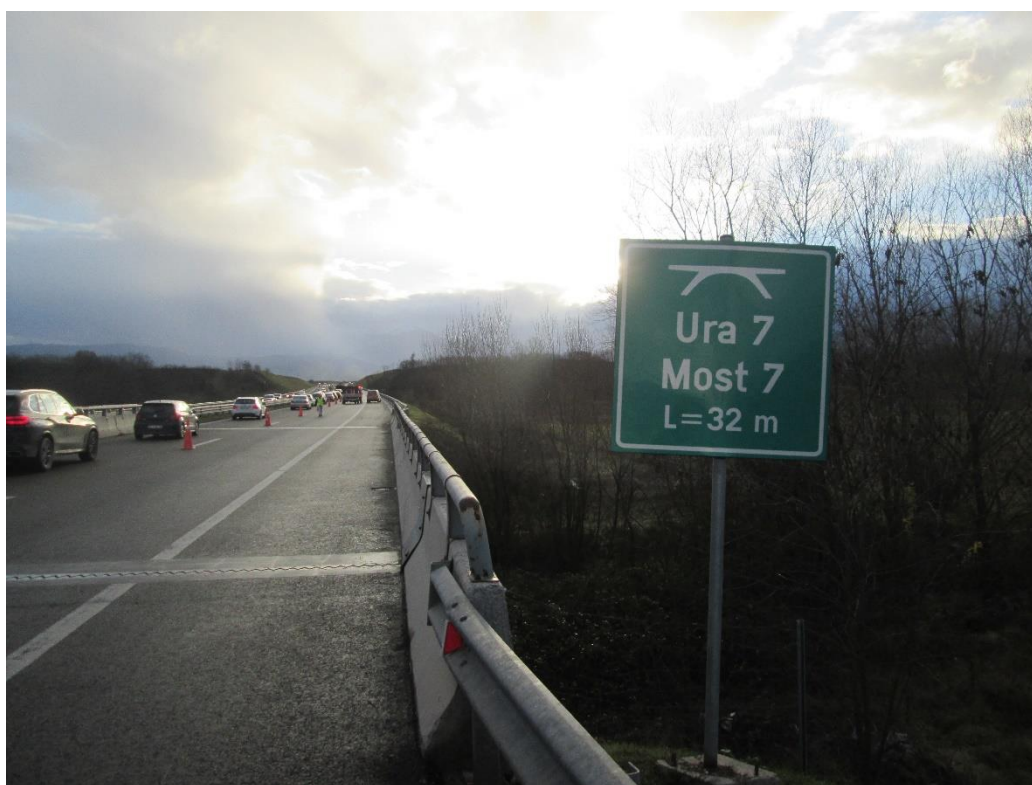
Vendi ku ka ndodhur aksidenti është në Autostradën Suharekë - Prizren km 22 tek ura 7 (figura 5.1).

Zona ku ka ndodhur aksidenti është Autostradë: e asfaltuar, pa defekte, e lagur dhe me të reshura shiu në momentin e aksidentit, me nga dy shirita të trafikut në të dy kahjet e lëvizjes dhe me nga një shirit emergjent, ndarja e drejtimeve të rrugës në mes është me ndarje fizike mbrojtës të metalte (pahi elastike), në vendin ku ka ndodhur aksidenti, kufizimi i shpejtësisë në atë pjesë të rrugës është 130 km/h.

Figura 5.1. Lokacioni i aksidentit

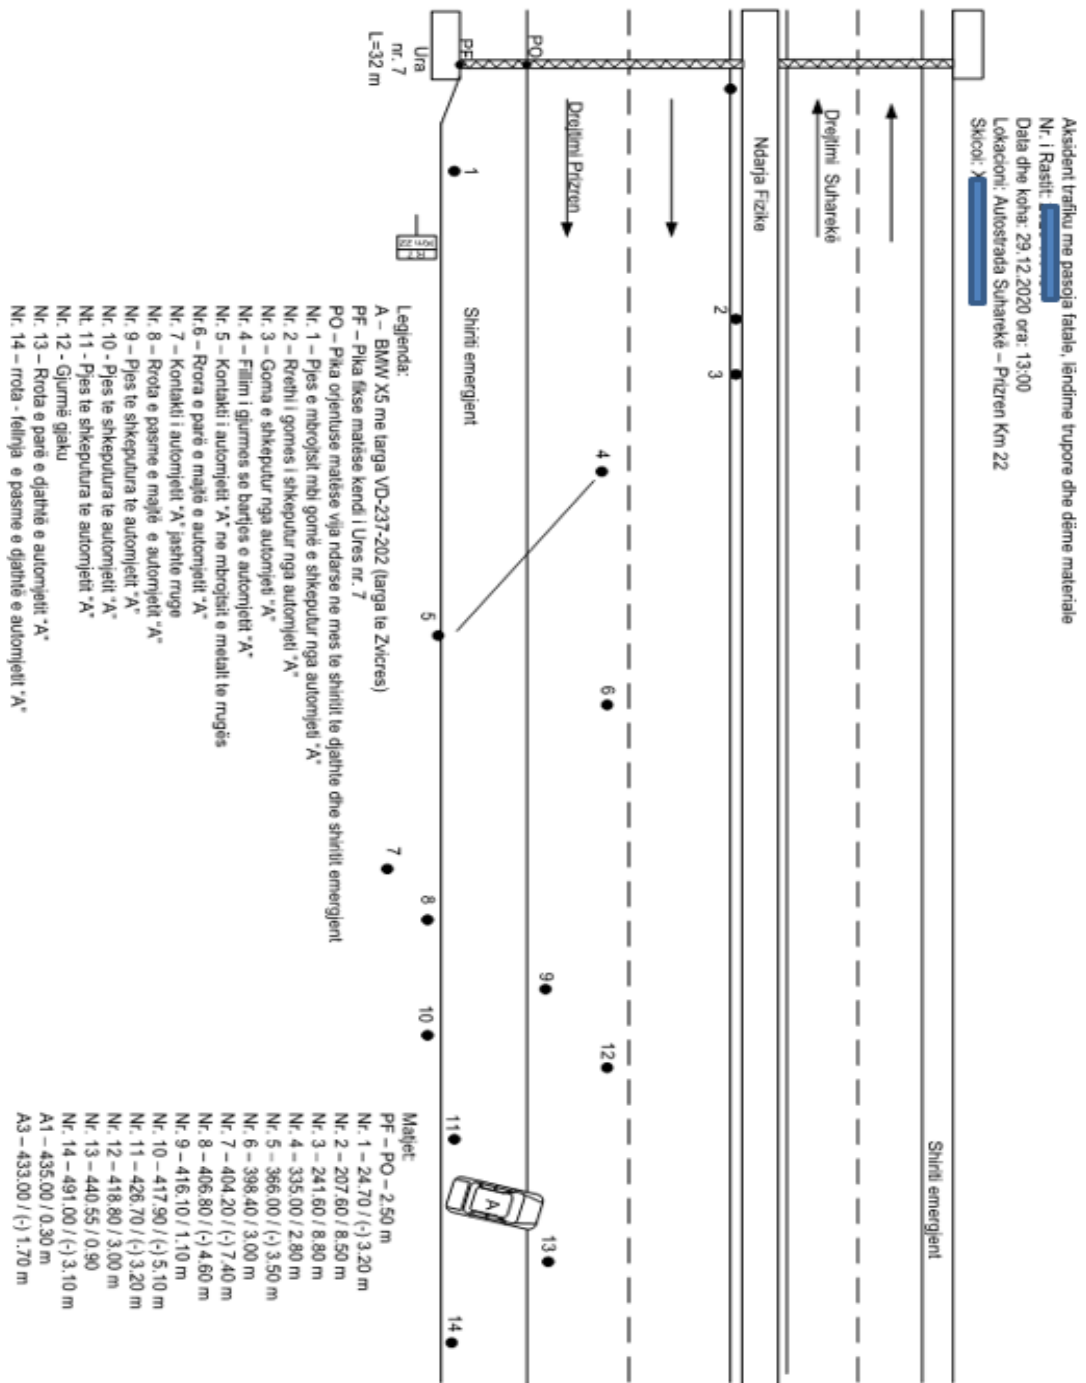
- Nr. 7 – kontakti i automjetit “A” jashtë rruge,
- Nr. 8 – rrota e pasme e majtë e automjetit “A”
- Nr. 9 – pjesë të shkëputura të automjetit “A”
- Nr. 10 – pjesë të shkëputura të automjetit “A”
- Nr. 11 – pjesë të shkëputura të automjetit “A”
- Nr. 12 – gjurmë gjaku
- Nr. 13 – rrota e parë e djathtë e automjetit “A”
- Nr. 14 – rrota e pasme e djathtë e automjetit “A”

Të gjitha këto gjurmë janë identifikuar, skicuar, matur, fotografuar dhe janë paraqitur në skicë me anë të programit Microsoft Visio për skicimin dhe përpunimin e vendit të ngjarjes së aksidentit (figura 5.3).

Figura 5.3. Skica me matje në raportin Policor

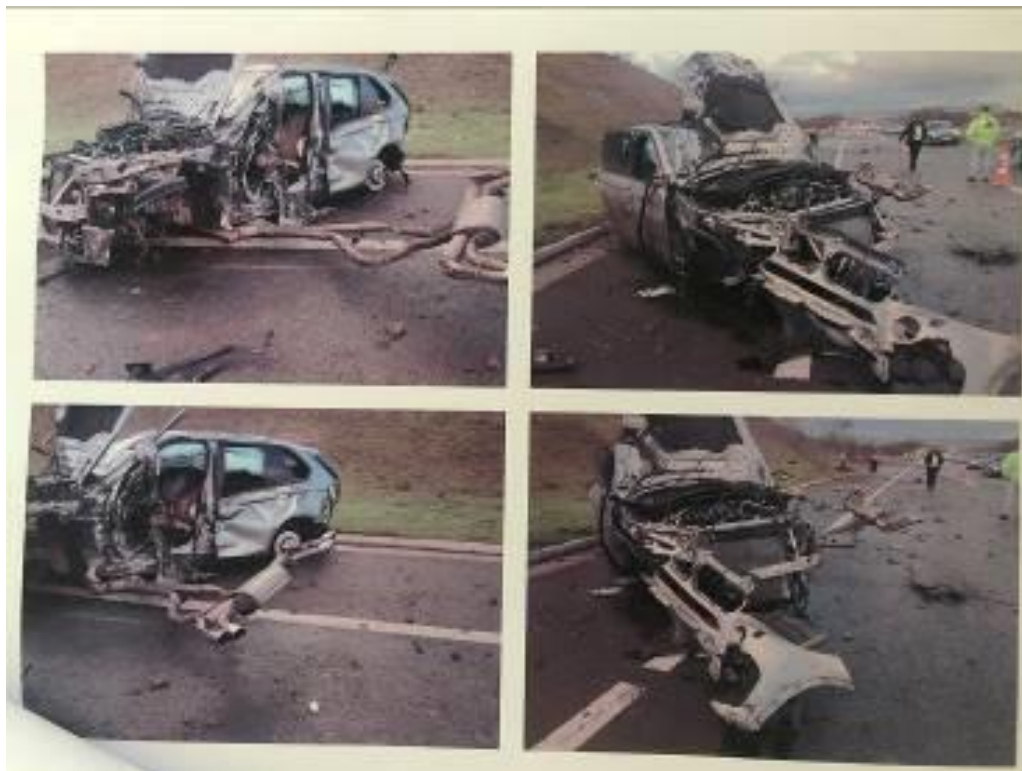
Automjeti gjatë lëvizjes jashtë rrugës, ne skarpat me pjerrtësi tërthore rrotullohet dhe përfundon në asfalt në shiritin emergjent të trafikut pa rrota dhe i kthyer në kënd prej rreth 70° në raport me vijën ndarëse të shiritit emergjent (figura 5.6).

Figura 5.6. Fotografi të automjetit në pozicionin përfundimtar të aksidentit

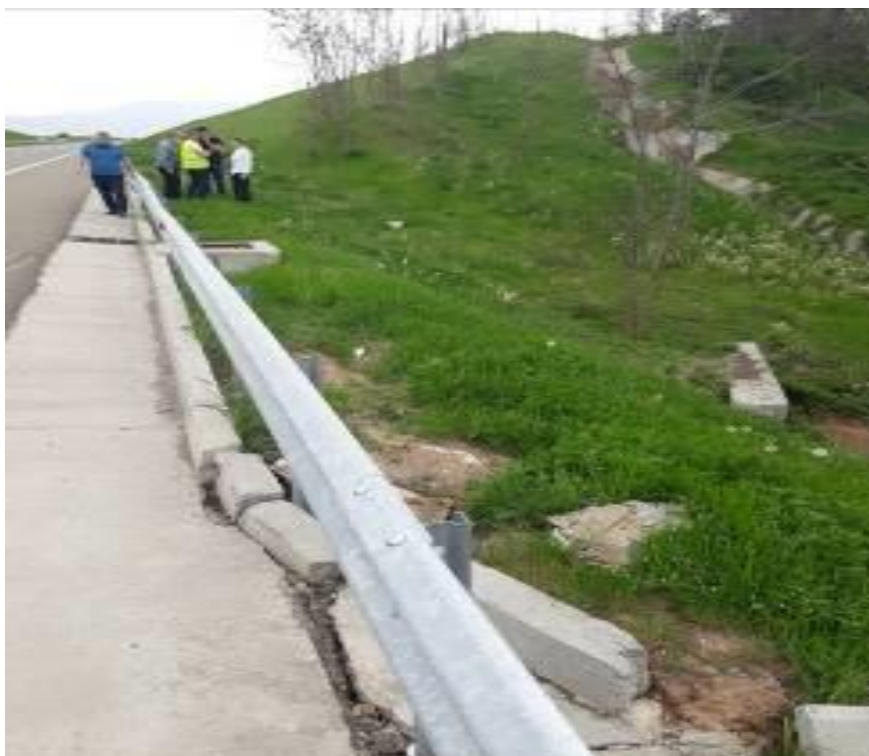
Figura 5.7. Fotografi e realizuar nga vizita e ekspertëve në vendin e ngjarjes së aksidentit, me datë 30.04.2021.

Nga figura 5.7 vërehet se pjesët e dëmtuara të rrugës, betonit dhe pahive elastike të çelikut tashmë ishin riparuar.

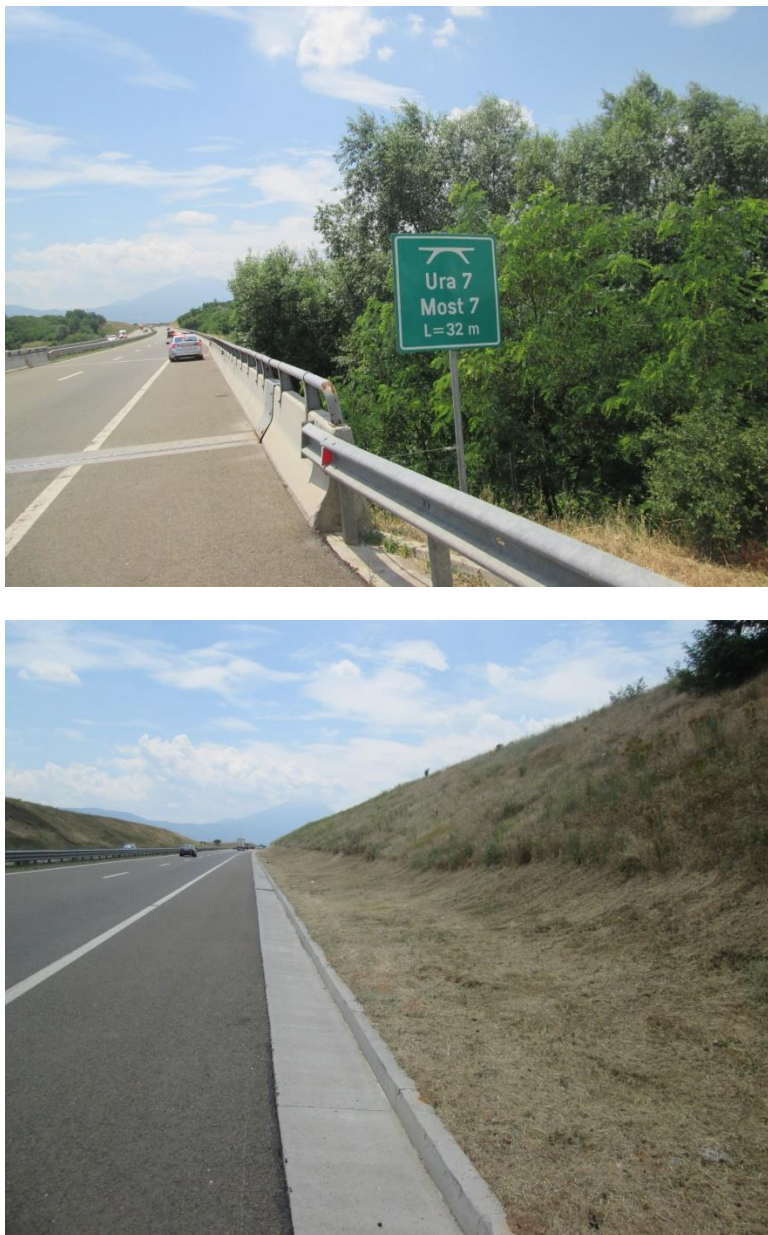
Më poshtë janë paraqitur fotografitë nga vizita ime e radhës në vendin ku ka ndodhur aksidenti, nën shoqërimin e hetuesve policorë nga Njësi i Kontrollave të Autostradave. Siç shihet dhe nga fotografitë (figura 5.8), mbrojtëset e metalit dhe pjesët e tjera të dëmtuara të rrugës janë riparuar. Fare pak kanë mbetur gjurmë nga aksidenti që ka ndodhur në këtë pjesë të rrugës.

Figura 5.8: Fotografi nga vizita ime në vendin ku ka ndodhur aksidenti, nën shoqërimin e hetuesve policorë nga Njësiti i Kontrollave të Autostradave.

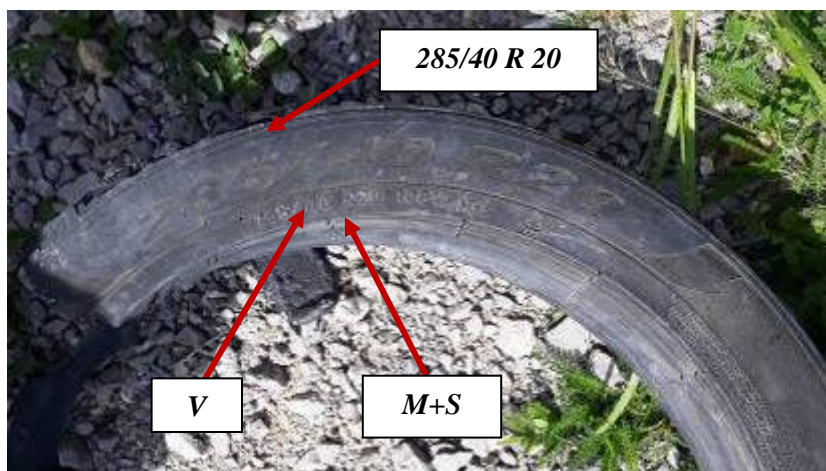
- Prodhuesi i gomës: **Pirelli,**
- Tipi: **Scorpion Winter**
- Dimensionet e pneumatikut të rrotës: **285/40 R 20** (Figura 5.13)
- Indeksi i ngarkesës **108** (Figura 5.13)
- Shpejtësia e lejuar e gomës: **V** (Figura 5.13)
V-indeksi i shpejtësisë, tregon kufirin maksimal të shpejtësisë se gomës: 240 [km/h]¹⁴
- Lloji i gomave të sezonës: **M+S** (*Mud and Snow Winter tyres – simboli i gomave të dimrit, figura 5.13).*
- Data e prodhimit të gomës: **0215** (*Java e dytë, viti 2015 – figura 5.13)*
- Ngarkesa maksimale e pneumatikut: **1000 [kg], në presion maksimal 340 kPa**
(50 p.s.i) (figura 5.13)

Figura 5.13. Pjesë të pneumatikut të rrotës së djathtë të pasme, me shënimet në pjesën anësore të pneumatikut, dimensionet e gomës 285/40 R 20. Shënimi tjetër me rëndësi: 108V; M+S - simboli i gomave të dimrit

Bazuar në të dhënat e lejuara të shpejtësisë maksimale të pneumatikut nga figura 5.13, këta pneumatikë kanë shpejtësinë maksimale të lejuar 240 [km/h] (V-indeksi i shpejtësisë, tregon se goma ka kufirin e shpejtësisë 240 [km/h]). Në këtë rast, kufiri i lejuar i shpejtësisë së pneumatikëve është tejkaluar së paku për 60 km/h sipas deklaratave të dy dëshmitarëve që kanë qenë në automjet.

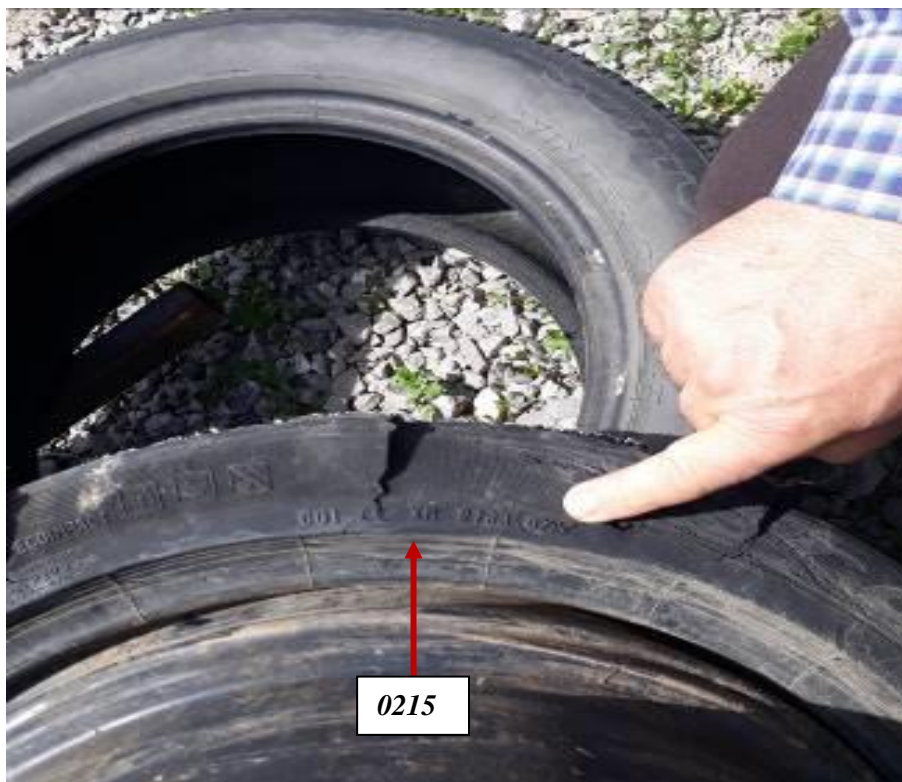
Figura 5.14. Pjesë të pneumatikut të rrotës së djathtë të pasme, me shënimet për datën e prodhimit të gomës 0215
(Fotografitë gjatë Ekzaminimit të gjendjes teknike të automjetit)

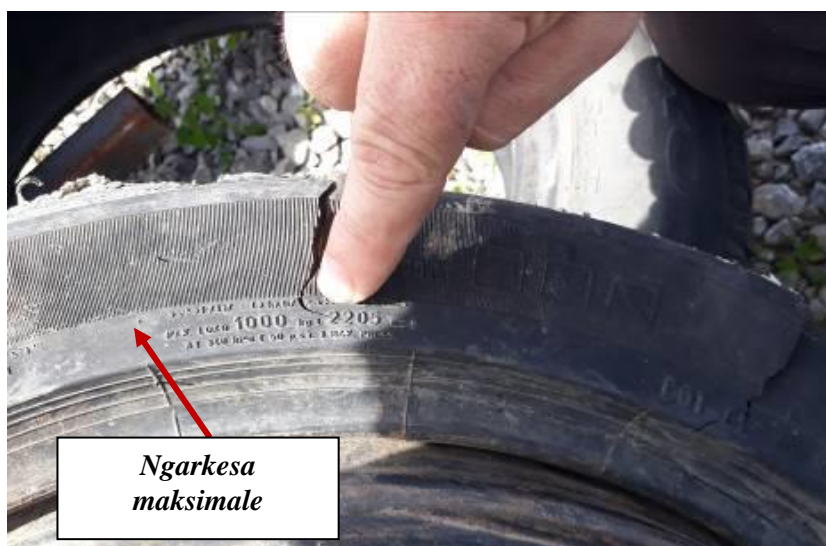
Figura 5.15. Pjesë të pneumatikut të rrotës së djathtë të pasme, ku evidentohet ngarkesa maksimale e rrotës 1000 kg (2205 lbs), në presion maksimal 340 kPa (50 p.s.i)
(Fotografitë gjatë Ekzaminimit të gjendjes teknike të automjetit)

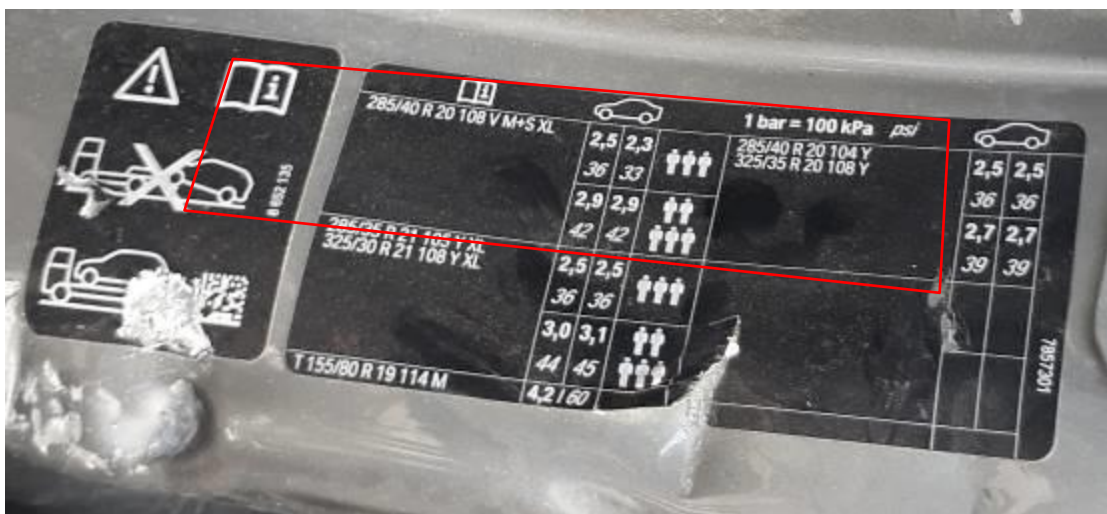
Eksperti ka verifikuar se goma e montuar në veturën e ekzaminuar sa i përket dimensioneve, i përgjigjet dimensioneve të cilat i rekomandon prodhuesi i automjetit, shënimet për dimensione të gomës gjenden në tiketën ngjitur në derën e automjetit të aksidentuar nga ana e shoferit (figura 5.16).

Gomat e veturës i kanë dimensionet: **285/40 R 20 – i përgjigjet**

Figura 5.16. Shënimet në tiketë të ngjitura në derën e shoferit për të dhënat e pneumatikut të rekomanduara nga prodhuesi i automjetit

Është verifikuar se goma e montuar në veturën e ekzaminuar sa i përket dimensioneve, i përgjigjet dimensioneve të cilat i rekomandon prodhuesi i automjetit, dhe janë të stampuara në derën e automjetit nga ana e shoferit, Figura 5.16.

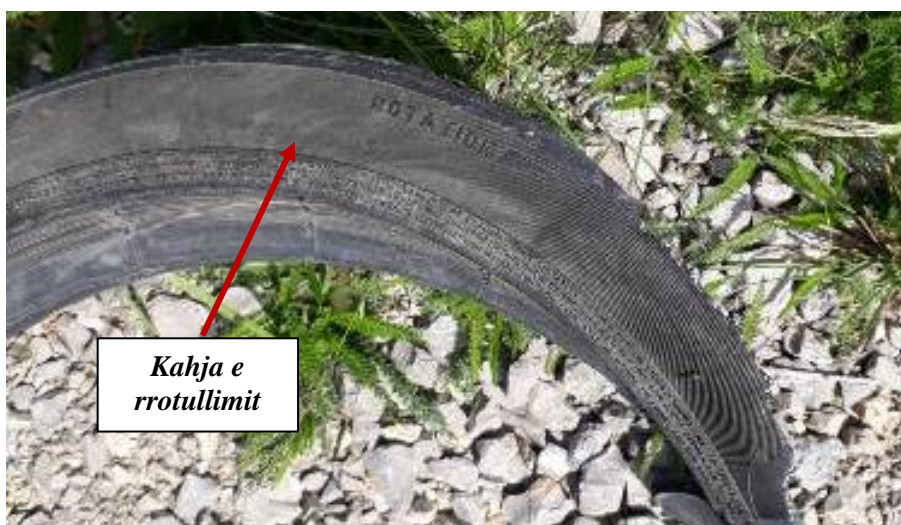
Eksperti duhet ta bëjë verifikimin e kahjes së rrotullimit të gomës së montuar në automjetin e ekzaminuar dhe është konstatuar se goma ka qenë e montuar sipas rekomandimit të prodhuesit, (figura 5.17)... **I përgjigjet**

Figura 5.17. Pjesë të pneumatikut të rrotës, ku evidentohet kahja e rrotullimit.

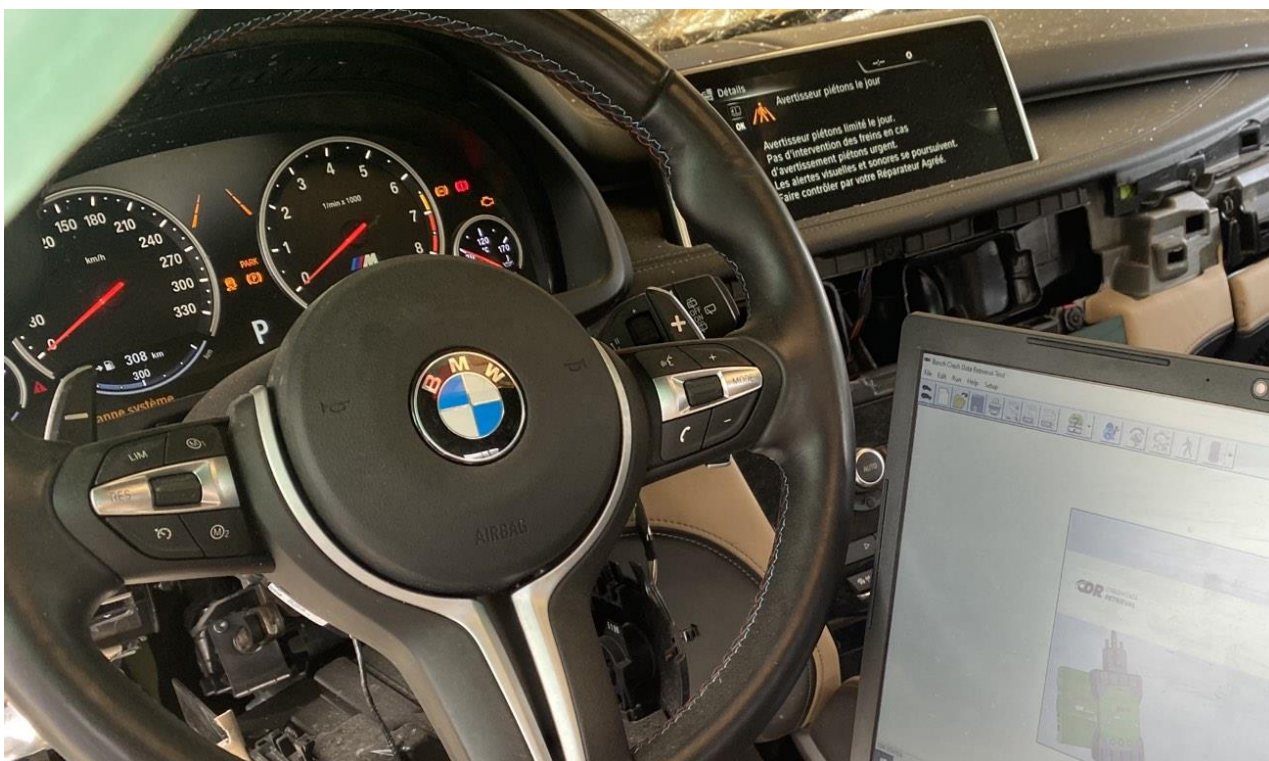
Bazuar në deklaratat e dy dëshmitarëve që kanë qenë në automjet, në momentin e aksidentit, automjeti ka lëvizur rreth 300-330 [km/h] Në momentin e aksidentit kanë dëgjuar pëlcitjen e gomës prapa djathtas, që pastaj ka rezultuar me aksidentin, ku vetura ka humbur drejtimin e lëvizjes, ka dal nga rruga, është rrotulluar.

Në figurën 5.18, treguesi i shpejtësisë së automjetit ka shkallëzimin deri në shpejtësinë maksimale 330 [km/h]).

Figura 5.18: Treguesi i shpejtësisë së automjetit BMW X5

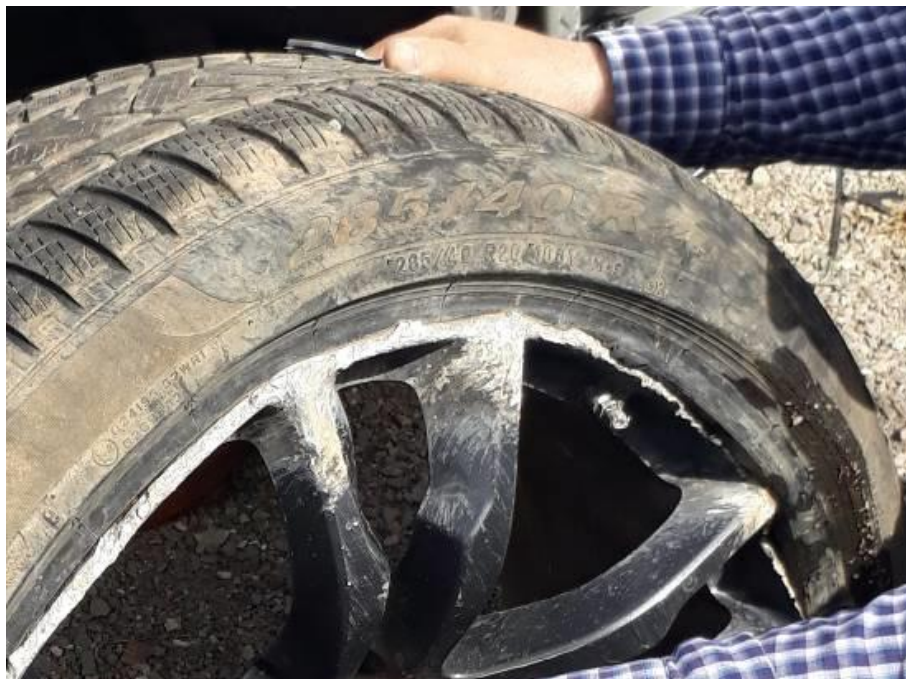
Kjo gomë me dimensione (figura 5.25) dhe të dhëna tjera teknike është e njëjtë me gomën prapa djathtas.

Figura 5.25. Të dhënat e rrotës së pasme të majtë

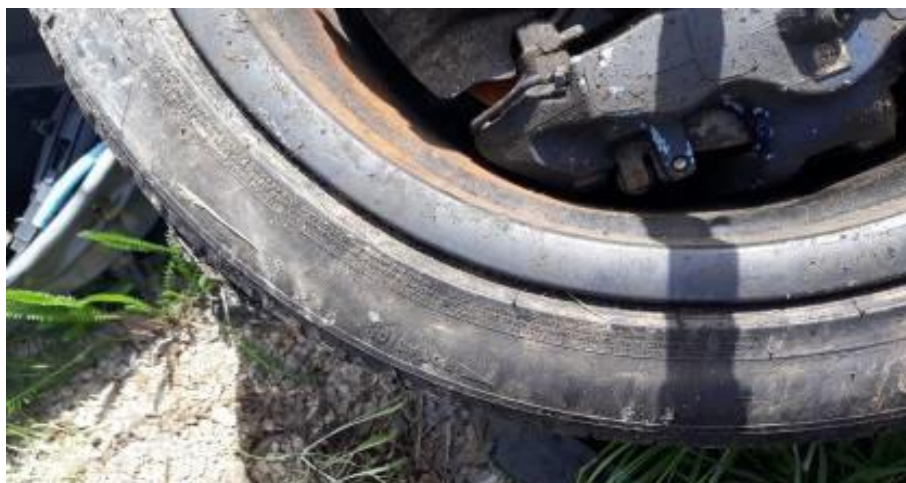
Figura 5.32. Të dhënat e rrotës së parë djathtas

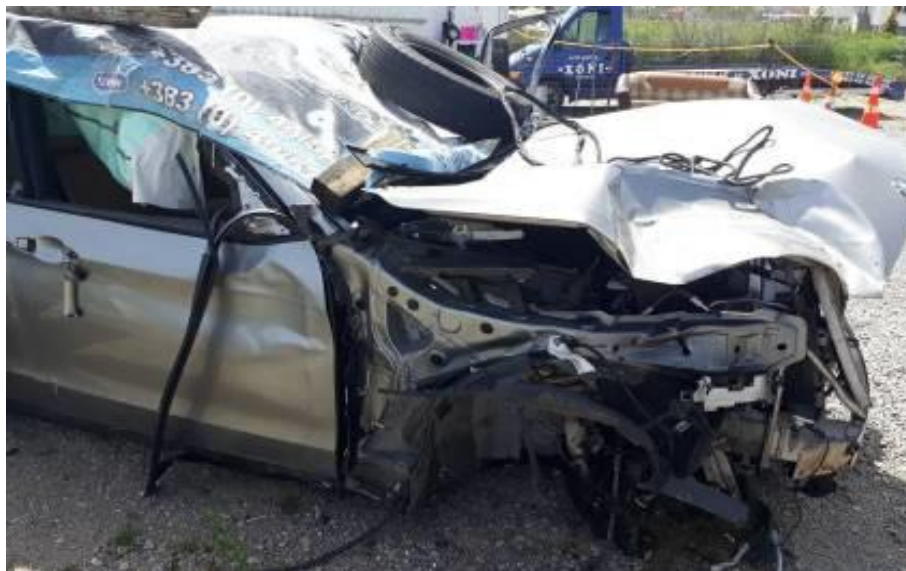
Figura 5.33. Ana e parme e automjetit ku ka qenë e montuar rrota e përparme - ana e djathtë.

Vërehet dëmtim i madh i pjesës ku montohet rrota
