Réalisation : Département Laboratoire de Saint-Brieuc / Groupe Risques Naturels et Littoraux

Commanditaire	DDTM56/SAMEL – DML/ Pôle de Lorient	C. LE GUYADER
Nature de la demande	Avis sur une problématique d'érosion du cordon dunaire au niveau de l'épi, commune de Gâvres	
Condition d'intervention	- visite de terrain : analyse visuelle du site - rédaction d'un compte rendu de visite

1. Localisation du secteur d'étude

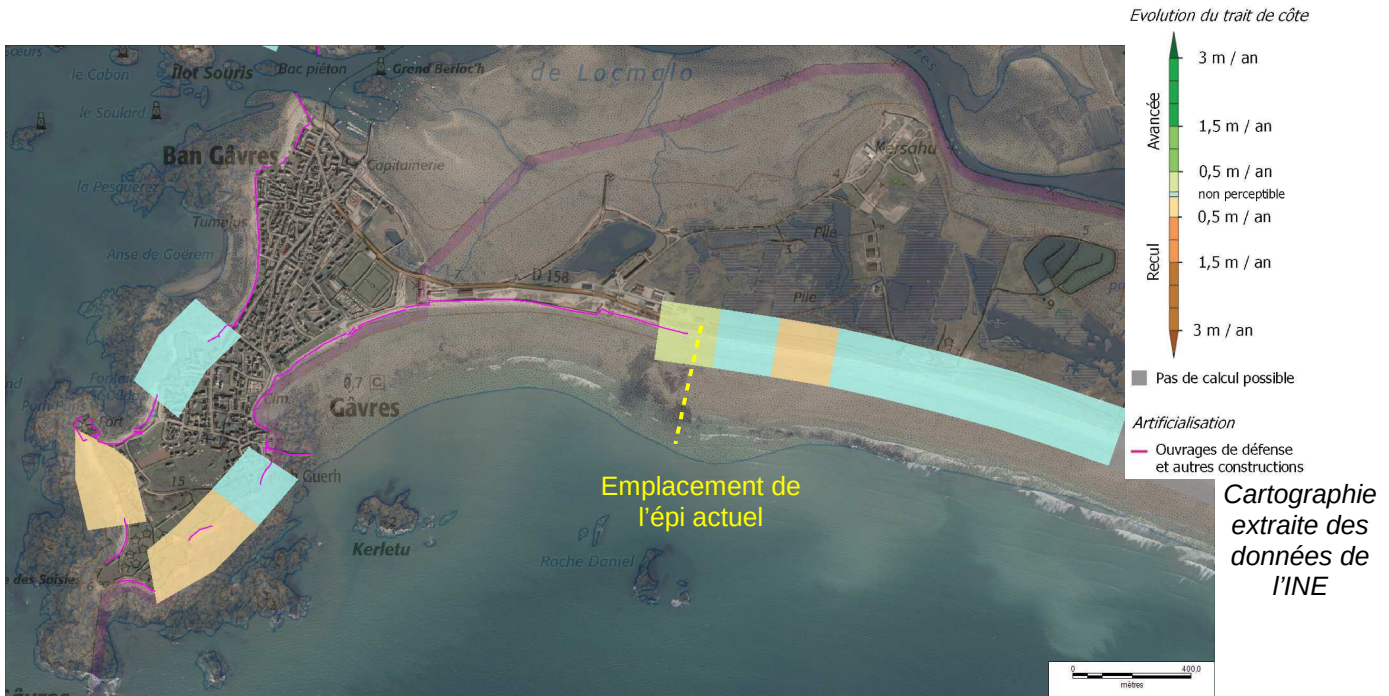
L'indicateur national d'érosion côtière (INE) atteste que l'évolution du trait de côte entre 1952 et 2011 sur ce site, a été relativement stable au cours de cette période. Seuls une légère accrétion à l'extrémité d'un ouvrage longitudinal (inférieur à 0,5m/an) ainsi qu'un recul très ponctuel autour d'une plate-forme saillante en béton (très inférieur à 0,5m/an) ont été constatés.

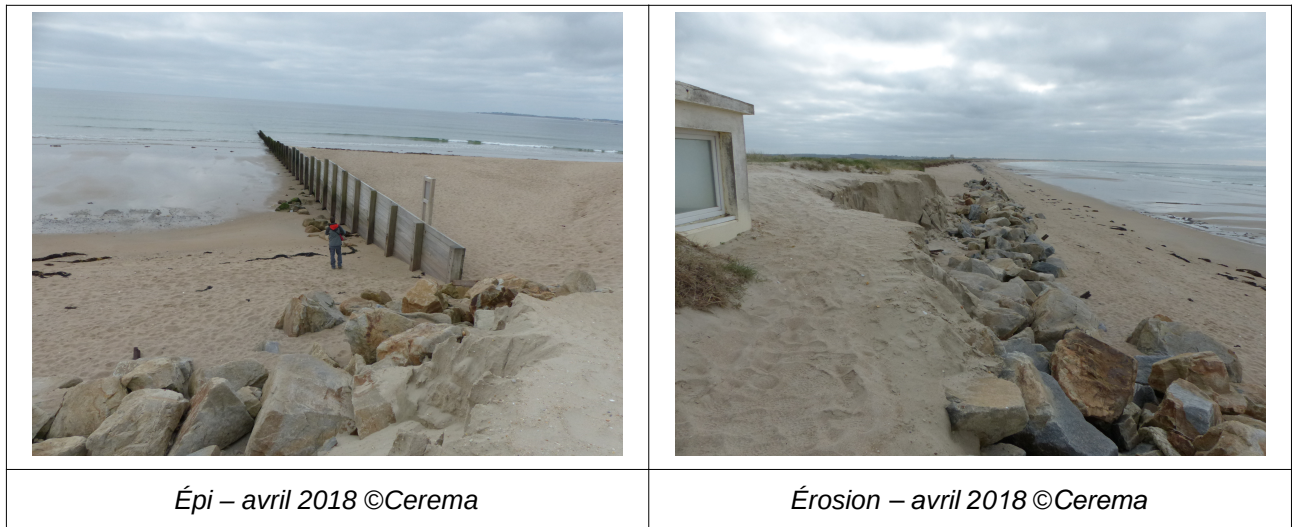
Afin de restaurer la grande plage de Gâvres en dégraissage, un rechargement de sable et deux épis ont été réalisés entre 2011-2012.

La création de l'épi a généré à l'Est de ce dernier :

- un abaissement du niveau de l'estran laissant apparaître des lentilles d'argile (*head* = plage fossile) sur l'estran, et une hauteur découverte de l'épi d'~3,5m au maximum ;
- un accroissement rapide de l'érosion du cordon dunaire, réduisant la distance entre la route départementale et le trait de côte (limite de végétation dunaire) à 16 mètres dans sa partie la plus étroite actuellement.

Toutefois, pour contrecarrer les effets d'érosion du massif dunaire, qui semblent avoir été anticipés dans l'étude d'impact du projet porté par Lorient Agglomération, des mesures compensatoires ont été préconisées et consistent à recharger la plage en sable périodiquement par 3 500m³/an de matériaux à mettre en œuvre tous les 1 à 5 ans (soit 7 500m³ tous les 5 ans).

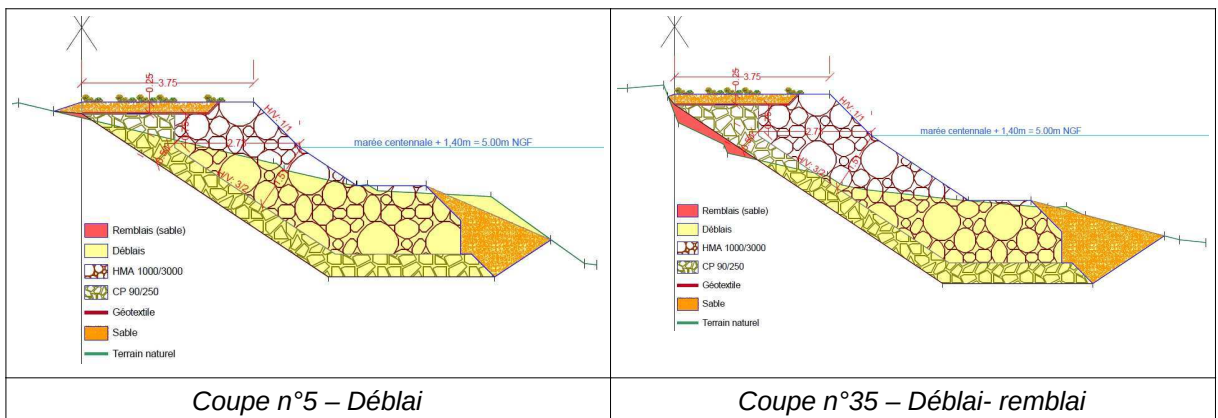
Les enrochements sont des structures rigides qui, dans un contexte de démaigrissement de la plage sont susceptibles d'accentuer le phénomène d'érosion en pied d'ouvrage par une action conjuguée des vagues fortement réfléchies sur ce type de parement, mais également des courants longitudinaux très impactant sur le secteur. Par conséquent, la plage pourrait à terme disparaître, mais il est aussi à craindre un affaissement général de la structure dans le temps par déstabilisation du pied d'ouvrage s'il n'est pas appuyé sur un parafouille en soubassement. Cela obligerait alors à effectuer des interventions régulières pour réagencer les blocs et/ou recharger la structure en complément d'un rechargement de sable en bas de plage.

D'autre part, les extrémités sont des points sensibles où des désordres plus importants vont apparaître (courants turbulents induits par effet de bord – cf. photos 1 et 3 page 6). L'ouvrage projeté qui ne se raccorde pas à l'ouvrage existant rigide (cf. photo 4 page 6) nécessitera très probablement un prolongement ultérieur de la structure jusqu'à celui-ci (cf. exemple ci-dessous en illustration).

- sur les 400 mètres de désordres, la mise en œuvre d'un rechargement en sable de granulométrie adaptée au site pour reconstituer un massif dunaire entre la crête érodée et la butée de pied en enrochement (une partie peut-être récupérée par by-pass mécanique). Cette mesure serait accompagnée par la mise en œuvre d'un dispositif de confortement de la crête dunaire consistant en un perré de planches de chênes alignées et doublée en dessous d'un géotextile, sur une hauteur de 2,5m, inclinée à 45° et maintenue dans cette position par des pieux en bois perpendiculaires. Le but de ce dispositif est d'empêcher la régression du sommet par atténuation de l'énergie des vagues au déferlement (diminution de la réflexion) tout en réduisant les risques d'affouillement, et de maintenir le sable de crête. Plusieurs expérimentations ont été conduites avec ce dispositif sur certains massifs dunaires en Bretagne et notamment sur le cordon de Combrit à L'Île Tudy entre 1968 et 1982. Les deux cordons dunaire présentent quelques similitudes morphologiques : côte basse avec un cordon sableux peu élevé, ni très épais, qui isole la mer d'une lagune d'eau en arrière, présentant un profil en travers de la plage assez pentu à cause d'une granulométrie grossière du sable ainsi qu'un profil en long concave qui accentue l'effet de la dérive littorale. Le dispositif expérimental conduit à Combrit a permis de limiter l'érosion pendant au moins 14 ans (durée du retour d'expérience – source : « Les dunes de Bretagne, aménagement et gestion » MinDen 1983).
