Versagen eines Talsperrendammes infolge Überströmung Das Hochwasserrückhaltebecken Glashütte

Dipl.-Ing. Antje Bornschein
apl. Prof. Dr.-Ing. habil. Reinhard Pohl

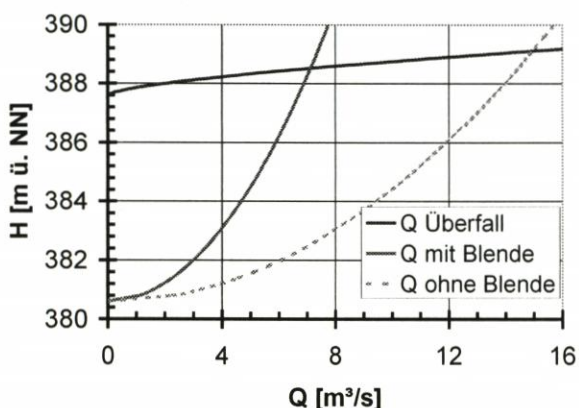
Abbildung 2 Leistungsfähigkeit der Entlastungsanlagen

Die überschläglichen Berechnungsergebnisse für die Durchflusscharakteristiken sind in Abbildung 2 sowie in Tabelle 1 dargestellt worden.

H [mü.NN]	Q_{HWE} [m³/s]	Q_{GA} [m³/s]	Σ [m³/s]
Vollstau	387,6	0	7,6	7,6
Kronenstau (ohne Freibord)	388,4	5,8	8,0	13,8

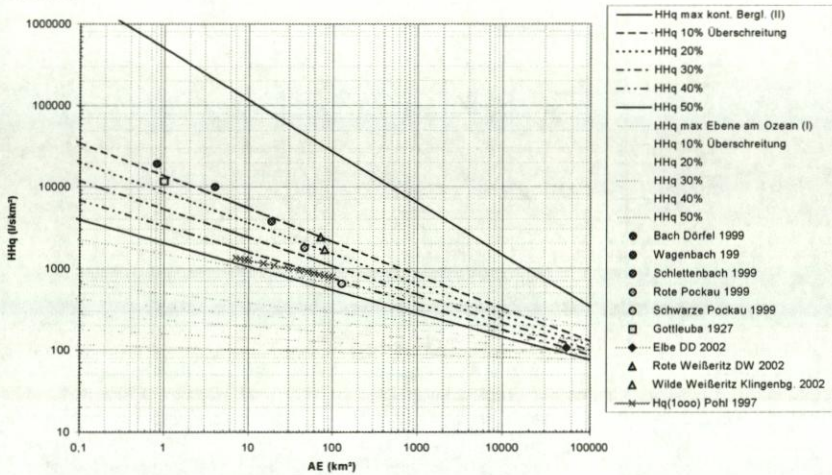
Abbildung 3 Grenzkurven für die maximale Abflusspende nach Wundt (1965) und ausgewählte Ereignisse aus dem Osterzgebirge

Neuere Untersuchungen aus Ereignissen seit 1998 haben insbesondere für kleinere Einzugsgebiete deutlich größere Niederschlagspenden ergeben, wie aus Abbildung 3 ersichtlich ist. Eine Approximation scheint durch die Kurve für die Niederschlagspende von *Wundt (1965)*, die mit 10% Wahrscheinlichkeit überschritten wird, möglich zu sein. Es ergeben sich HHQ-Werte, die um das Mehrfache über dem HQ_{1000} und dem BHQ liegen. Allerdings ist auch hier zu hinter-

Wenn der Bemessungsabfluss auf dieser Grundlage ermittelt werden soll, ergibt sich für das Einzugsgebiet des HRB Glashütte ein Scheitelzufluss von etwa $50 \text{ m}^3/\text{s}$.

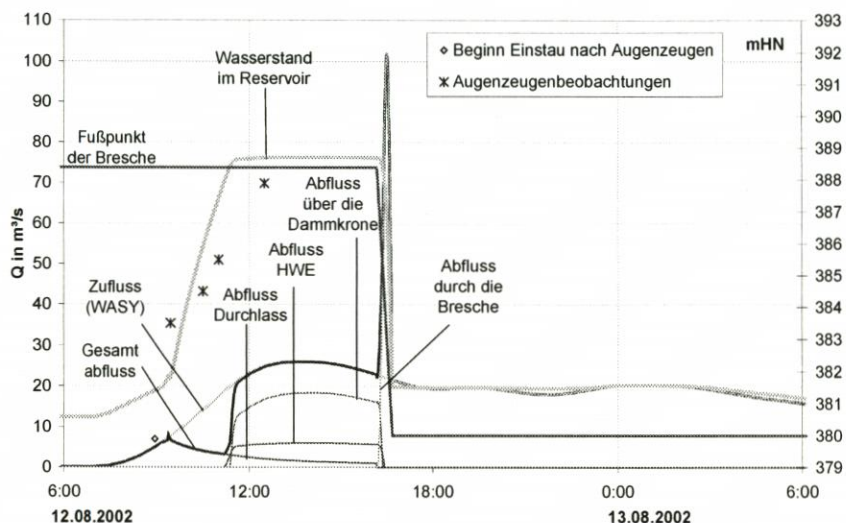
Abbildung 8: Berechnungsergebnisse für Durchfluss- und Wasserstandsganglinien während des Bruches des Staudammes oberhalb Glashütte

Zur quantitativen Beurteilung des hydraulischen Geschehens wurde die Abflussganglinie während des Bruches rekonstruiert (Abbildung 8). Von *WASY 2003* wurde eine Zuflussganglinie für das HRB Glashütte mit einem Scheitel-

wert von $26 \text{ m}^3/\text{s}$ mittels Niederschlags-Abfluss-Modellierung bestimmt. Eine Beckeninhaltslinie wurden nach eigenen Recherchen erstellt. Zur Verifizierung des berechneten Anstiegs des Wasserstandes im Staubecken standen Augenzeugenberichte zur Verfügung.

Für den Scheitelabfluss mit Dammbbruch konnte ein Wert von etwas mehr als $100 \text{ m}^3/\text{s}$ ermittelt werden.

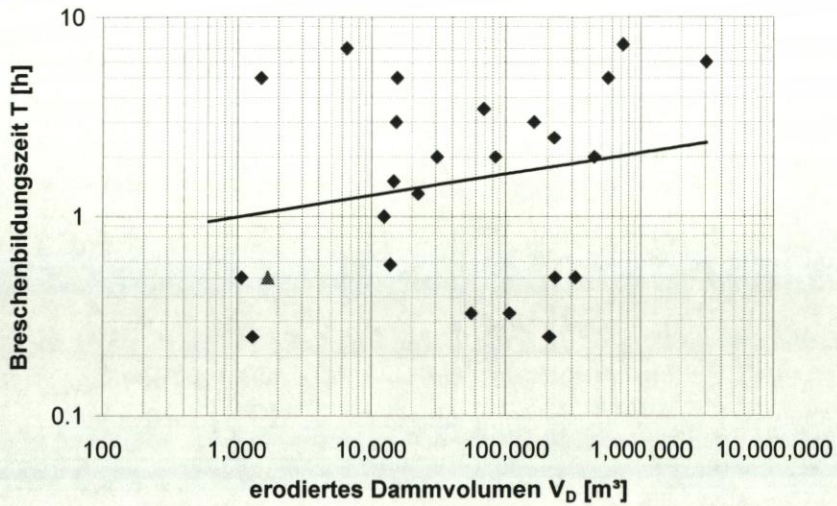
Abbildung 9: Bewegtes Schüttmaterial gegenüber der Brechenbildungszeit – RHB Glashütte (Dreieck) im Vergleich mit Daten von *MacDonald/Langridge-Monopolis 1984*.

In den Abbildungen 9-11 ist zu erkennen, dass die Werte für den Damm Glashütte durchaus im Streubereich anderer beobachteter Versagensfälle liegt. Dass das Volumen im Verhältnis zum Bruchbildungsfaktor etwas geringer ist, kann mit der Beschaffenheit des Schüttmaterials und der glatten Rutschfläche zusammenhängen. Der etwas geringere Scheitelwert des Ausflussschwall ist vermutlich auf die allmählich verlaufene Bruchbildung über eine halbe Stunde zurückzuführen.

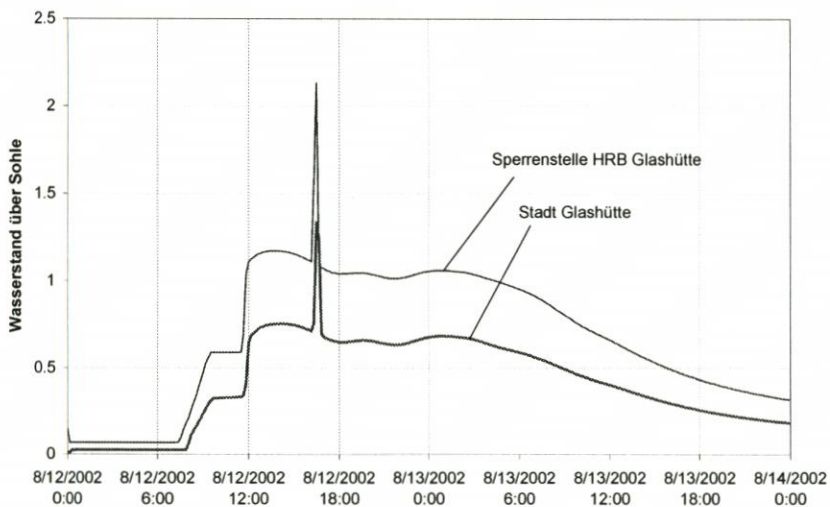
Abbildung 12: Berechnete Wasserstandsganglinie direkt unterhalb der Sperrstelle und in Glashütte

Durch den Bruch des Absperrbauwerkes ist an der Sperrstelle ein ungefähr dreimal so großer Durchfluss verglichen mit der Situation ohne Bruch eingetreten. Ausgehend von der Ausflussganglinie (Abbildung 8) wurde die instationäre Ausbreitung der Flutwelle berechnet (Mike 11). In der Abbildung 12 wird deutlich, dass der Wasserstand beim Durchgang der Flutwelle bereits auf der kurzen Laufstrecke bis nach Glashütte deutlich abnimmt, was auf die Talform und die Retentionswirkung zurückzuführen ist. Der zusätzliche Wasserstand infolge Dambruch beträgt demnach etwa 60 cm.

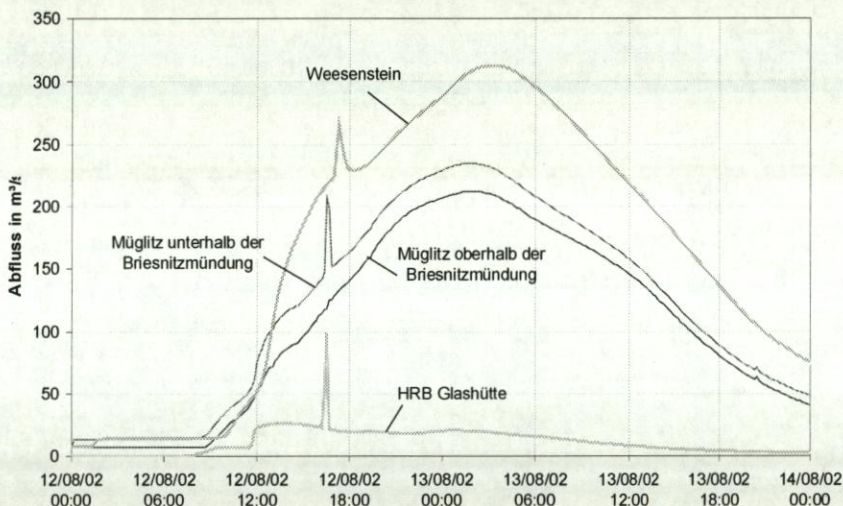
Abbildung 13: Abflussganglinien in der Briesnitz und der Müglitz

Eine weitere interessierende Frage ist, ob durch den Dambruch die Flutwelle der Müglitz vergrößert wurde. Wie die Ergebnisse der instationären Berechnung in der Abbildung 13 zeigen, war dies nicht der Fall. Allerdings kam es zu einer ca. 10 Stunden vorauslaufenden, vorübergehenden Abflussspitze.
