Erhalten und Ertüchtigen von Bauwerken
4. und 5. November 2013 in Karlsruhe

Schleuse Hausen am MDK - Tragwerksertüchtigung der östlichen Kammerwand

Dipl.-Ing. T. Mai (Grontmij GmbH, Hannover)

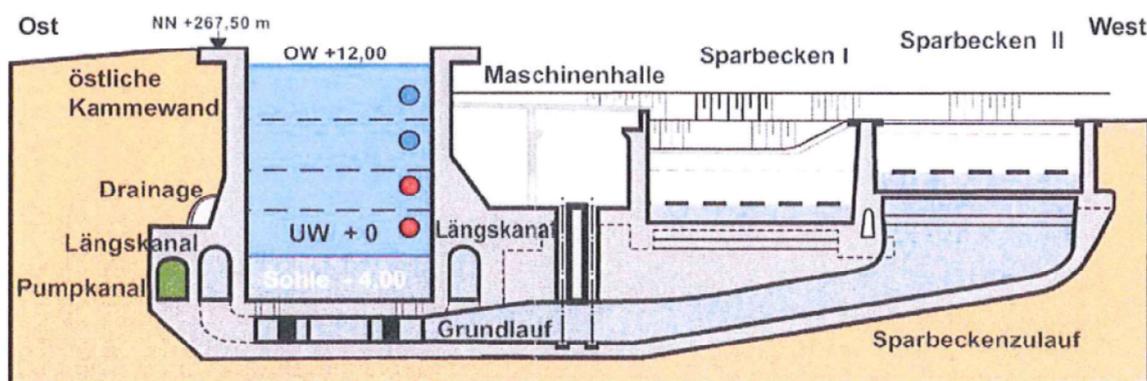
Bild 1: Schleusenquerschnitt

Bei Bauwerksprüfungen im Jahr 2004 und 2005 wurde ein durchgängiger Riss im Verschneidungsbereich der Sohle des Drainagegangs und der dort schräg verlaufenden östlichen Kammerwand festgestellt.

Während Schleusungsvorgängen wurde eine Blasenbildung am Riss beobachtet, die eine Verbindung des Risses zwischen Drainagegang und Längskanal vermuten ließ. Mit Kernbohrungen wurde eine Rissweite von 1,0 bis 1,5 mm festgestellt.

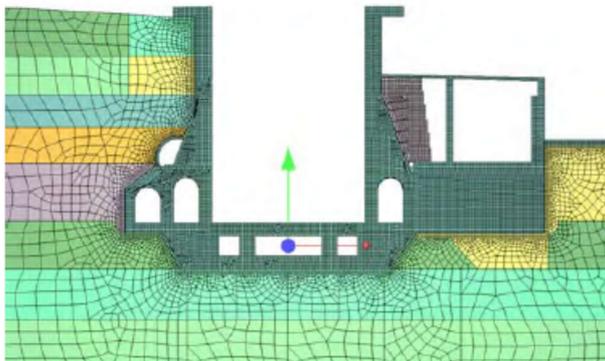
Bild 3: FEM-Scheibenmodell der BAW

Im Modell wurden die Beton-, Bewehrungs- und Bodenquerschnitte mit jeweils gesonderten Elementen und deren spezifischen Materialgesetzen diskretisiert. Dabei wurden auch Effekte wie Steifigkeitsänderungen durch Rissbildung im Beton, Mitwirkung des Betons zwischen den Rissen, veränderte Schubübertragungen im Rissbereich, Fließen des Betonstahls, Plastifizierung im Boden, Wandreibungseffekte und Bodenablösungen von der Betonoberfläche berücksichtigt.

Eine Modellkalibrierung wurde durch einen Vergleich gemessener mit errechneten Wandkopfverformungsdifferenzen über die Veränderung der Baugrundsteifigkeit vorgenommen. Eine Plausibilisierung des kalibrierten Modells erfolgte anhand der errechneten und beobachteten Rissbereiche.

An diesem Modell wurden Tragfähigkeits-, Gebrauchstauglichkeits- und Ermüdungsnachweise geführt. Als Ergebnis daraus wurden die einzelnen Bauteile in die Defizitkategorien K1 (Verstärkungsbedarf) und K2 (tolerierbares Defizit) eingestuft.

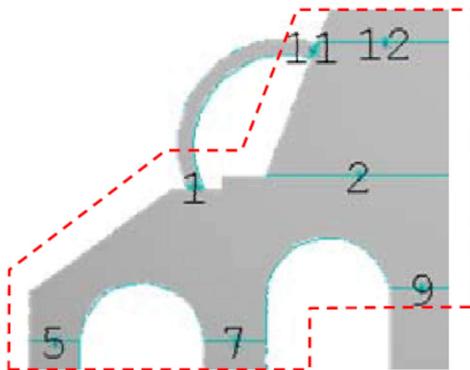
Bild 16: Bemessungsschnitt Bauteil 3

Die statische Berechnung für das Bauteil 3 erfolgte an einem Teilsystem der östlichen Kammerwand gemäß Bild 16, welches durch die gestrichelte Linie begrenzt ist.

An diesen Grenzen lagen von der BAW übergebene Schnittgrößen, die auf gleiche Weise wie bei Bauteil 1 ermittelt wurden, vor.

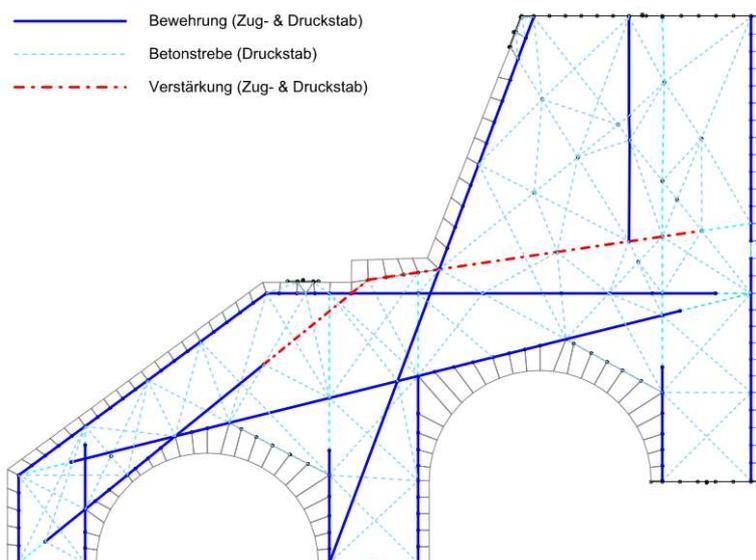
Bild 17: Stabwerksdiskretisierung

Die Bemessung wurde an einem Stabwerkssystem mit Nachweis der Hauptzug- und Hauptdruckstreben durchgeführt. Die Bewehrungsstäbe wurden dabei als Normalkraftstäbe modelliert, die Zug- und Druckkräfte aufnehmen können. Die Betonquerschnitte wurden als reine Druckstreben modelliert, die bei Zugbeanspruchung ausfallen.

Die Hauptzugspannungstrajektorien an der Unterkante der Kammerwand, für die keine Zugbewehrung vorhanden war, wurden durch nachträglich eingebaute Bewehrung ertüchtigt. Diese Zusatzbewehrung ist im statischen Modell mit berücksichtigt. Entsprechend der Neigung der Hauptzugspannungstrajektorie wurde vom Drainagegang aus Bewehrung schräg in die Kammerwand gebohrt. Die Verankerung der Bewehrung in der Kammerwand erfolgt innerhalb der Betondruckzone. Erdseitig ist die Bewehrung im Stahlbetonquerschnitt oberhalb des Leerschusses verankert.
