B-undersøkelse ved Teksmona i Meløy kommune, august 2019

Nova Sea AS

Etter Norsk Standard NS 9410: 2016

AQUA KOMPETANSE AS

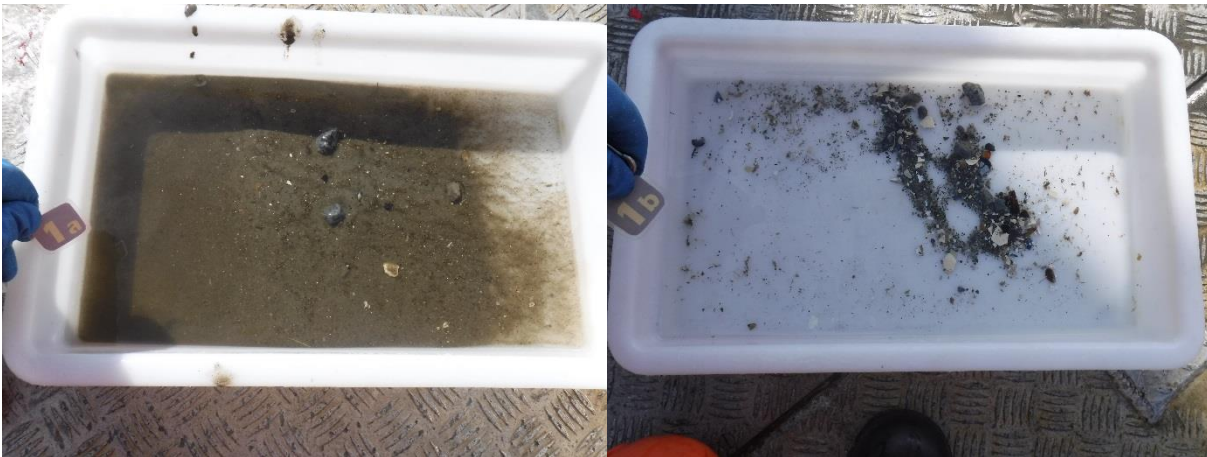
Figur 7: Bilder som viser sedimentet fra stasjon 1 før og etter siling. Sedimentet besto av sand og silt. Foto: Aqua Kompetanse AS.

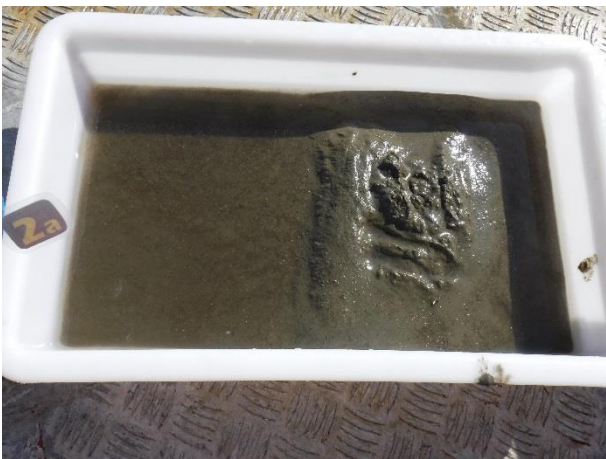
Figur 8: Bilde som viser sedimentet fra stasjon 2 før siling. Sedimentet besto av sand og silt. Foto: Aqua Kompetanse AS. Bilde etter siling ble avglemt i felt.

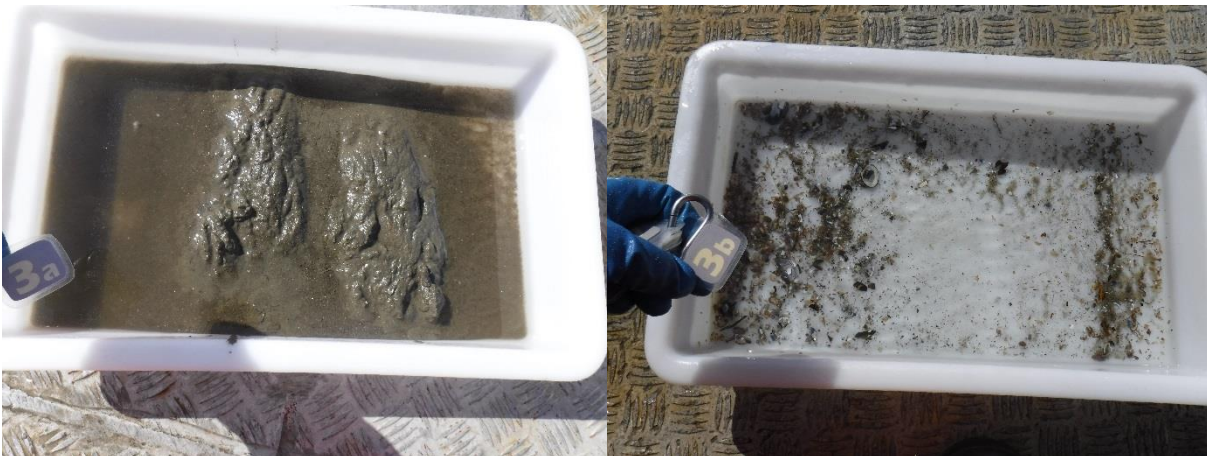
Figur 9: Bilder som viser sedimentet fra stasjon 3 før og etter siling. Sedimentet besto av sand og silt. Foto: Aqua Kompetanse AS.

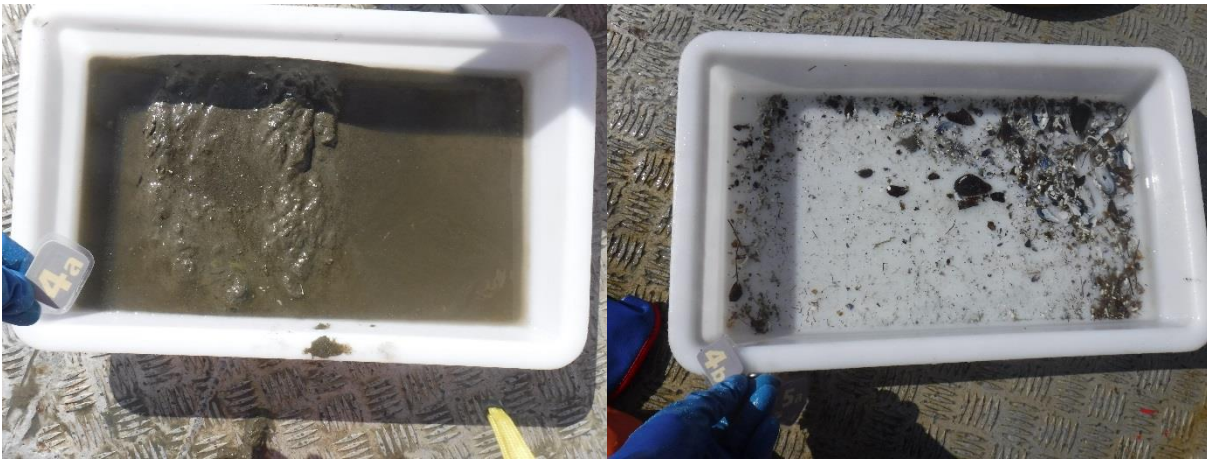
Figur 10: Bilder som viser sedimentet fra stasjon 4 før og etter siling. Sedimentet besto av sand. Foto: Aqua Kompetanse AS.

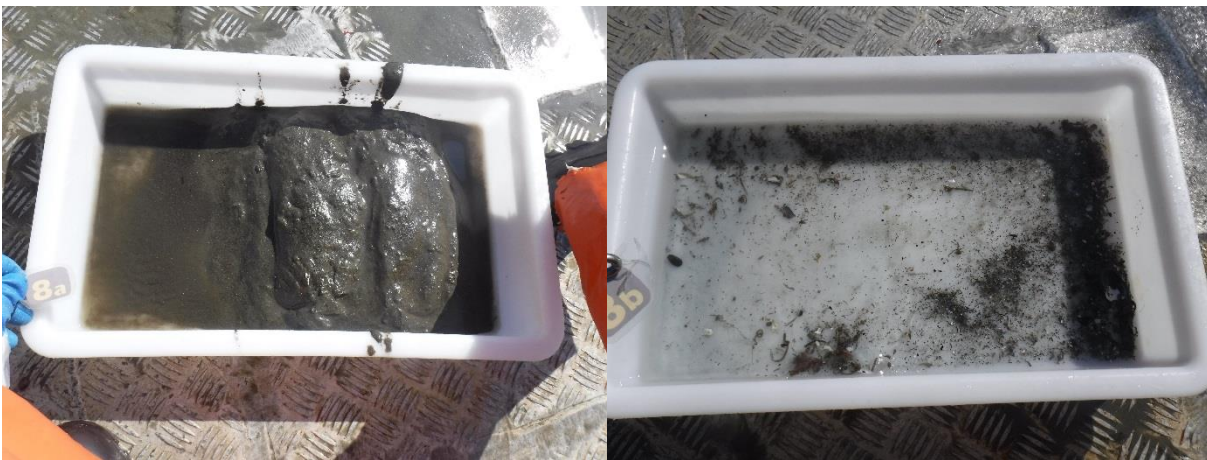
Figur 14: Bilder som viser sedimentet fra stasjon 8 før og etter siling. Sedimentet besto av sand og silt. Foto: Aqua Kompetanse AS.

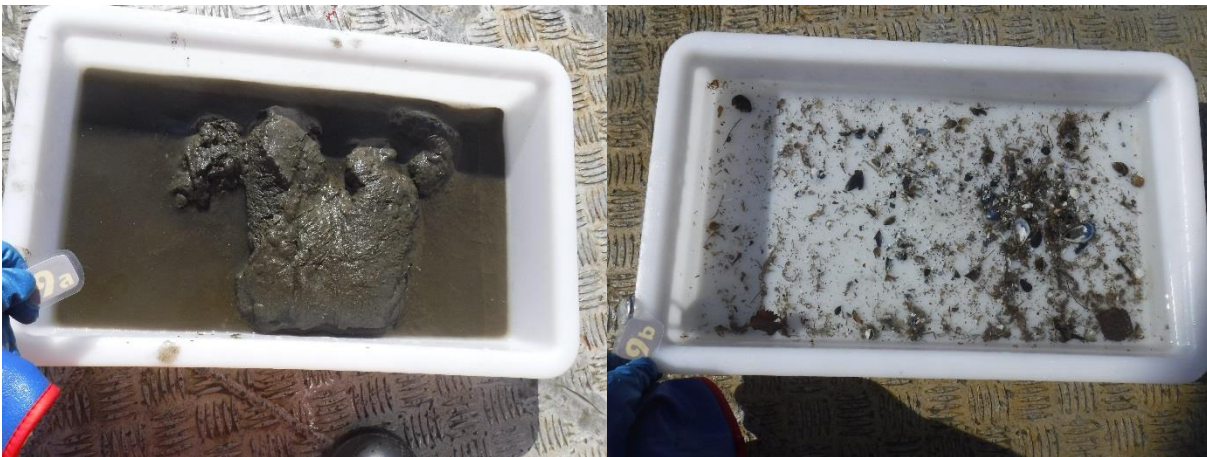
Figur 15: Bilder som viser sedimentet fra stasjon 9 før og etter siling. Sedimentet besto av sand og silt. Foto: Aqua Kompetanse AS.

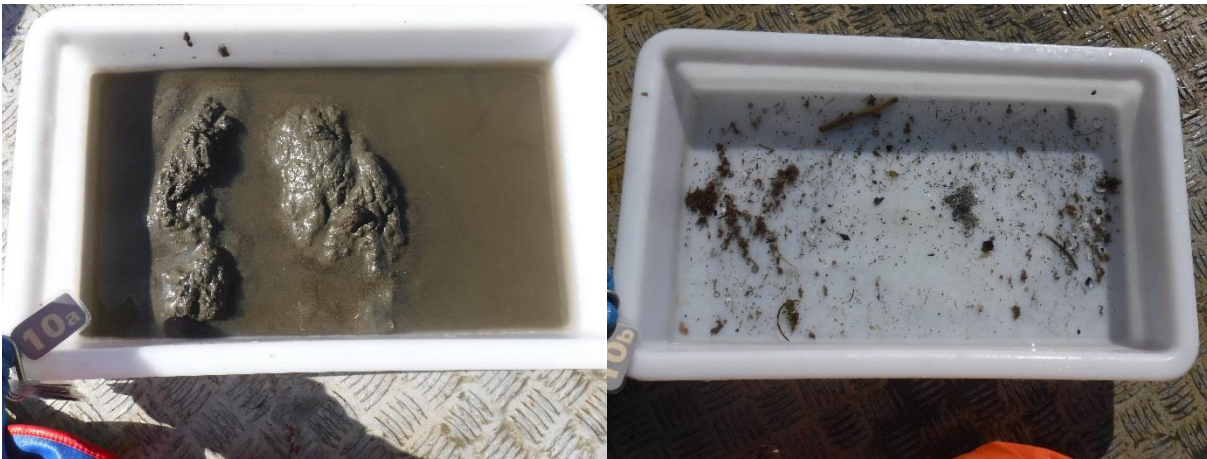
Figur 16: Bilder som viser sedimentet fra stasjon 10 før og etter siling. Sedimentet besto av sand og silt. Foto: Aqua Kompetanse AS.

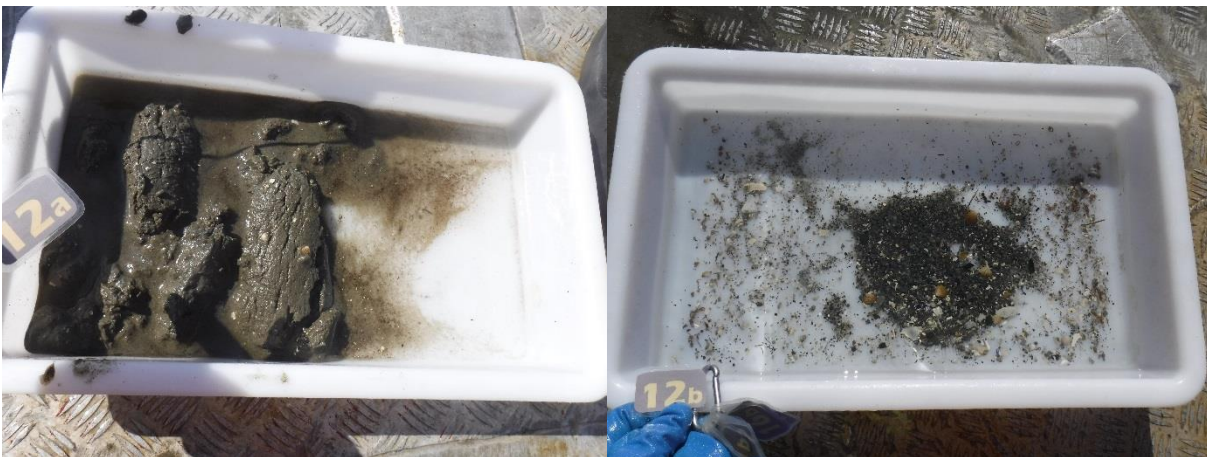
Figur 18: Bilder som viser sedimentet fra stasjon 12 før og etter siling. Sedimentet besto av sand, grus og silt. Foto: Aqua Kompetanse AS.

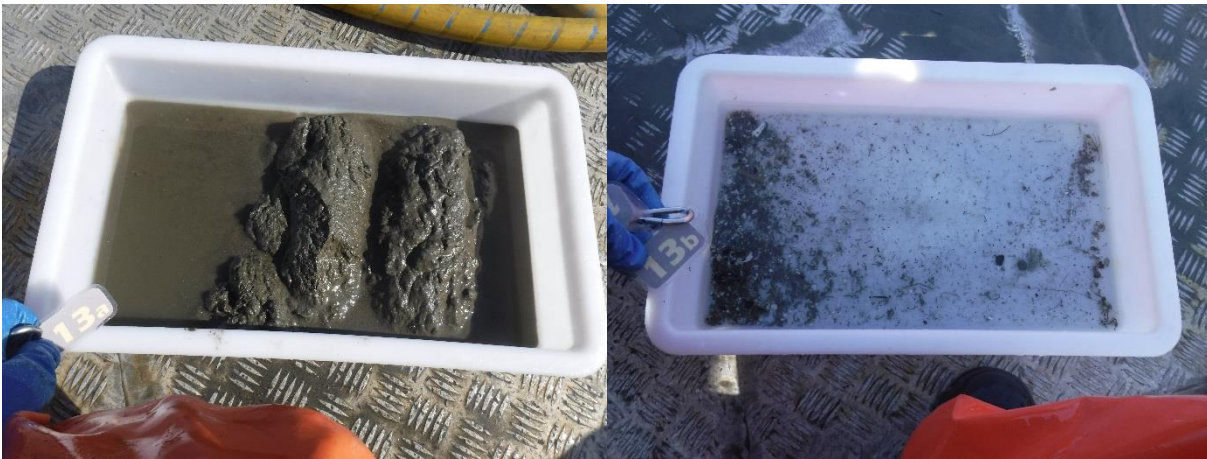
Figur 19: Bilder som viser sedimentet fra stasjon 13 før og etter siling. Sedimentet besto av sand og silt. Foto: Aqua Kompetanse AS.

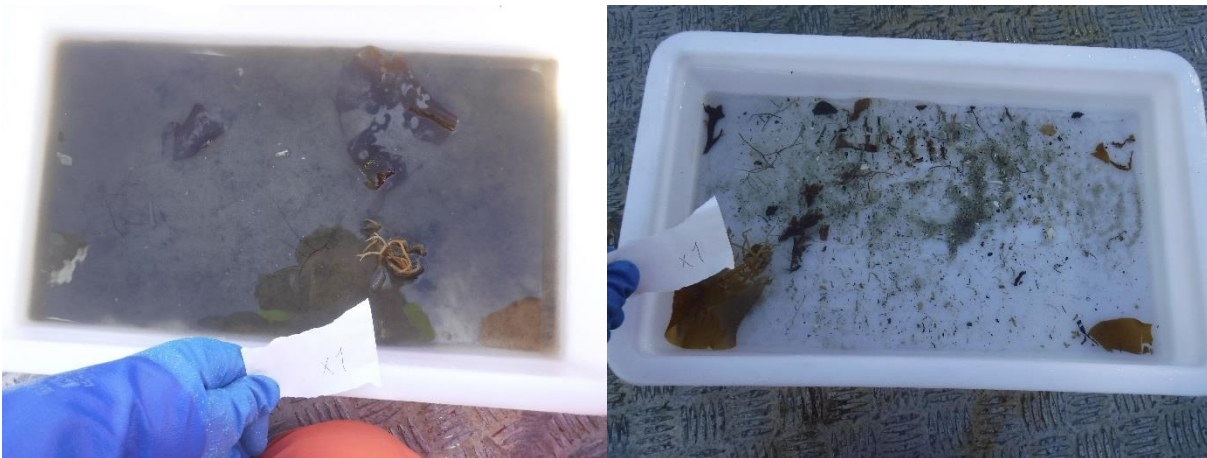
Figur 20: Bilder som viser sedimentet fra stasjon X1 før og etter siling. Sedimentet besto av sand på fjellbunn. Foto: Aqua Kompetanse AS.

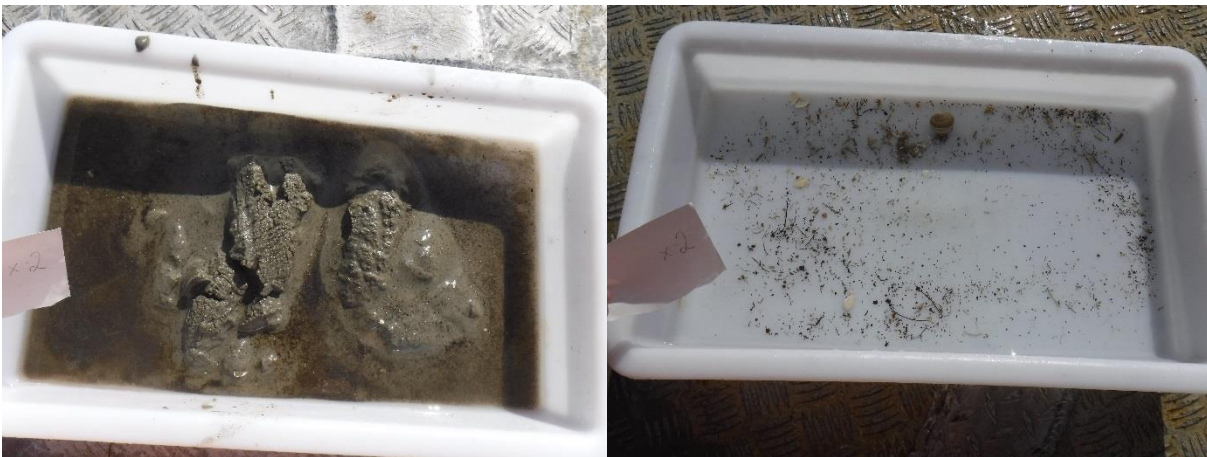
Figur 21: Bilder som viser sedimentet fra stasjon X2 før og etter siling. Sedimentet besto av sand. Foto: Aqua Kompetanse AS.

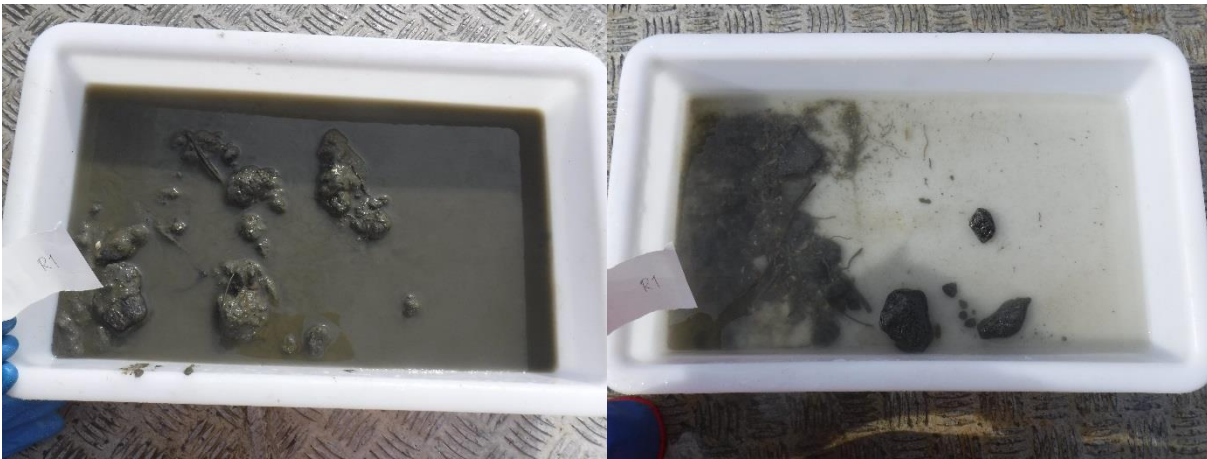
Figur 22: Bilder som viser sedimentet fra stasjon R1 før og etter siling. Sedimentet besto av silt og sand på steinbunn. Foto: Aqua Kompetanse AS.

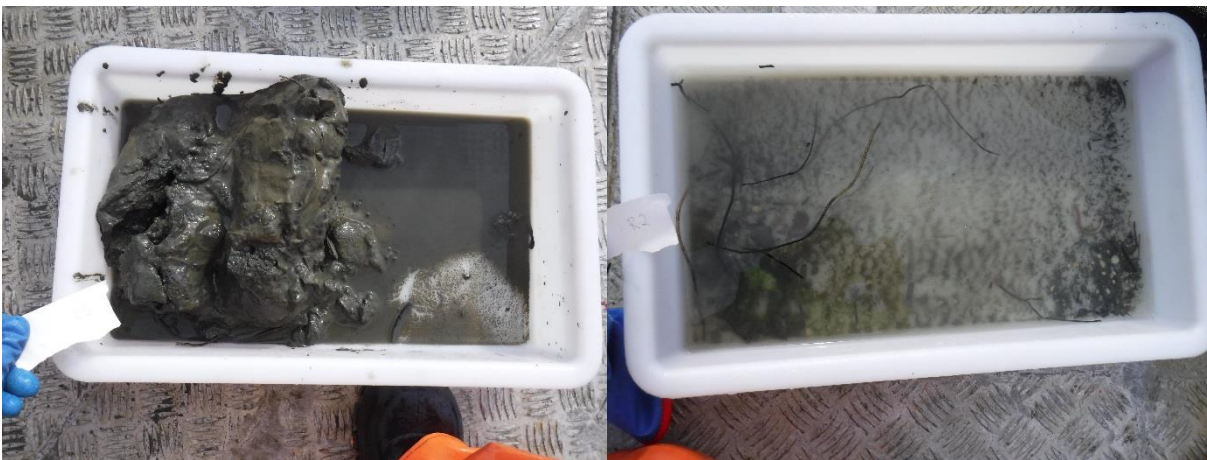
Figur 23: Bilder som viser sedimentet fra stasjon R2 før og etter siling. Sedimentet besto av leire, silt og sand. Foto: Aqua Kompetanse AS.

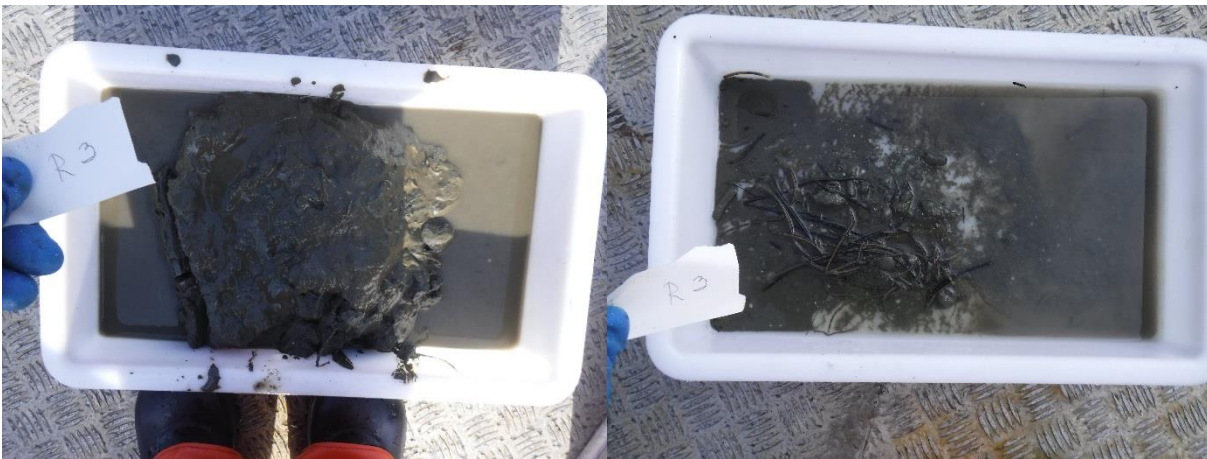
Figur 24: Bilder som viser sedimentet fra stasjon R3 før og etter siling. Sedimentet besto av silt med innsalg av leire og sand. Foto: Aqua Kompetanse AS.
