### *Die Hallesche Marktplatzverwerfung und ihr Einfluß auf Gebäudedehformationen am Markt von Halle/Saale*

## Die Hallesche Marktplatzverwerfung und ihr Einfluß auf Gebäudedehformationen am Markt von Halle/Saale<sup>1</sup>

<sup>1</sup> Mitteilung aus der Technischen Hochschule Leipzig, Sektion Ingenieurbau – Dozentur Ingenieurgeologie.

Hall. Jb. f. Geowiss. Bd. 6  
Seite 23...40  
VEB H. Haack Gotha/Leipzig 1981

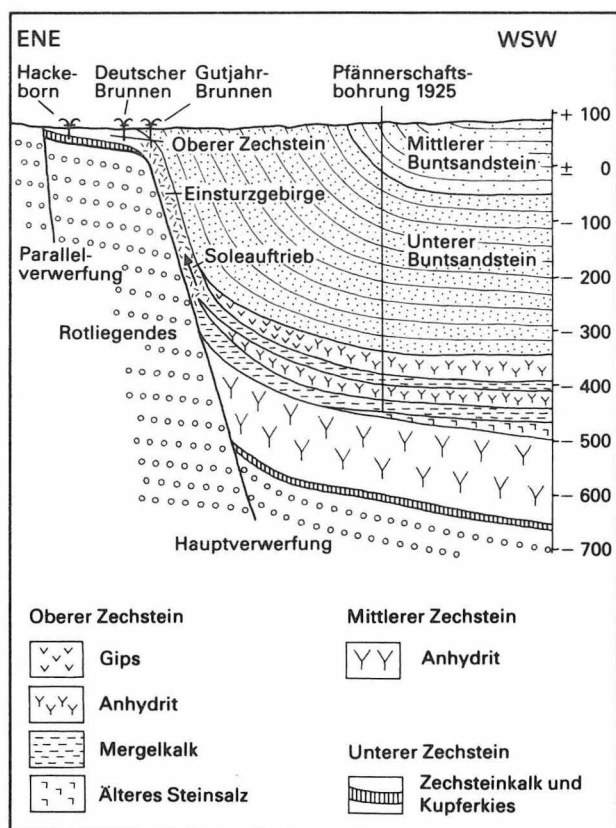
Abbildung 1  
Geologischer Schnitt durch die Hallesche Marktplatzverwerfung zwischen dem Hallmarkt und der Saline (nach FULDA 1929)

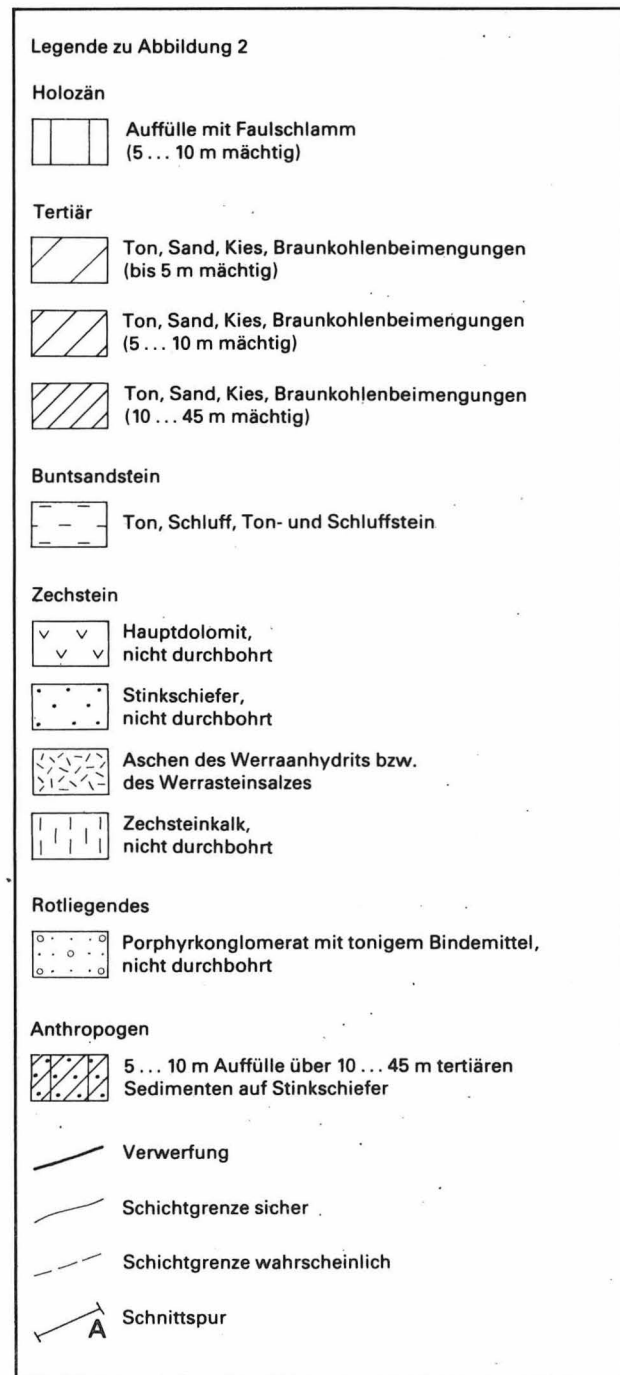
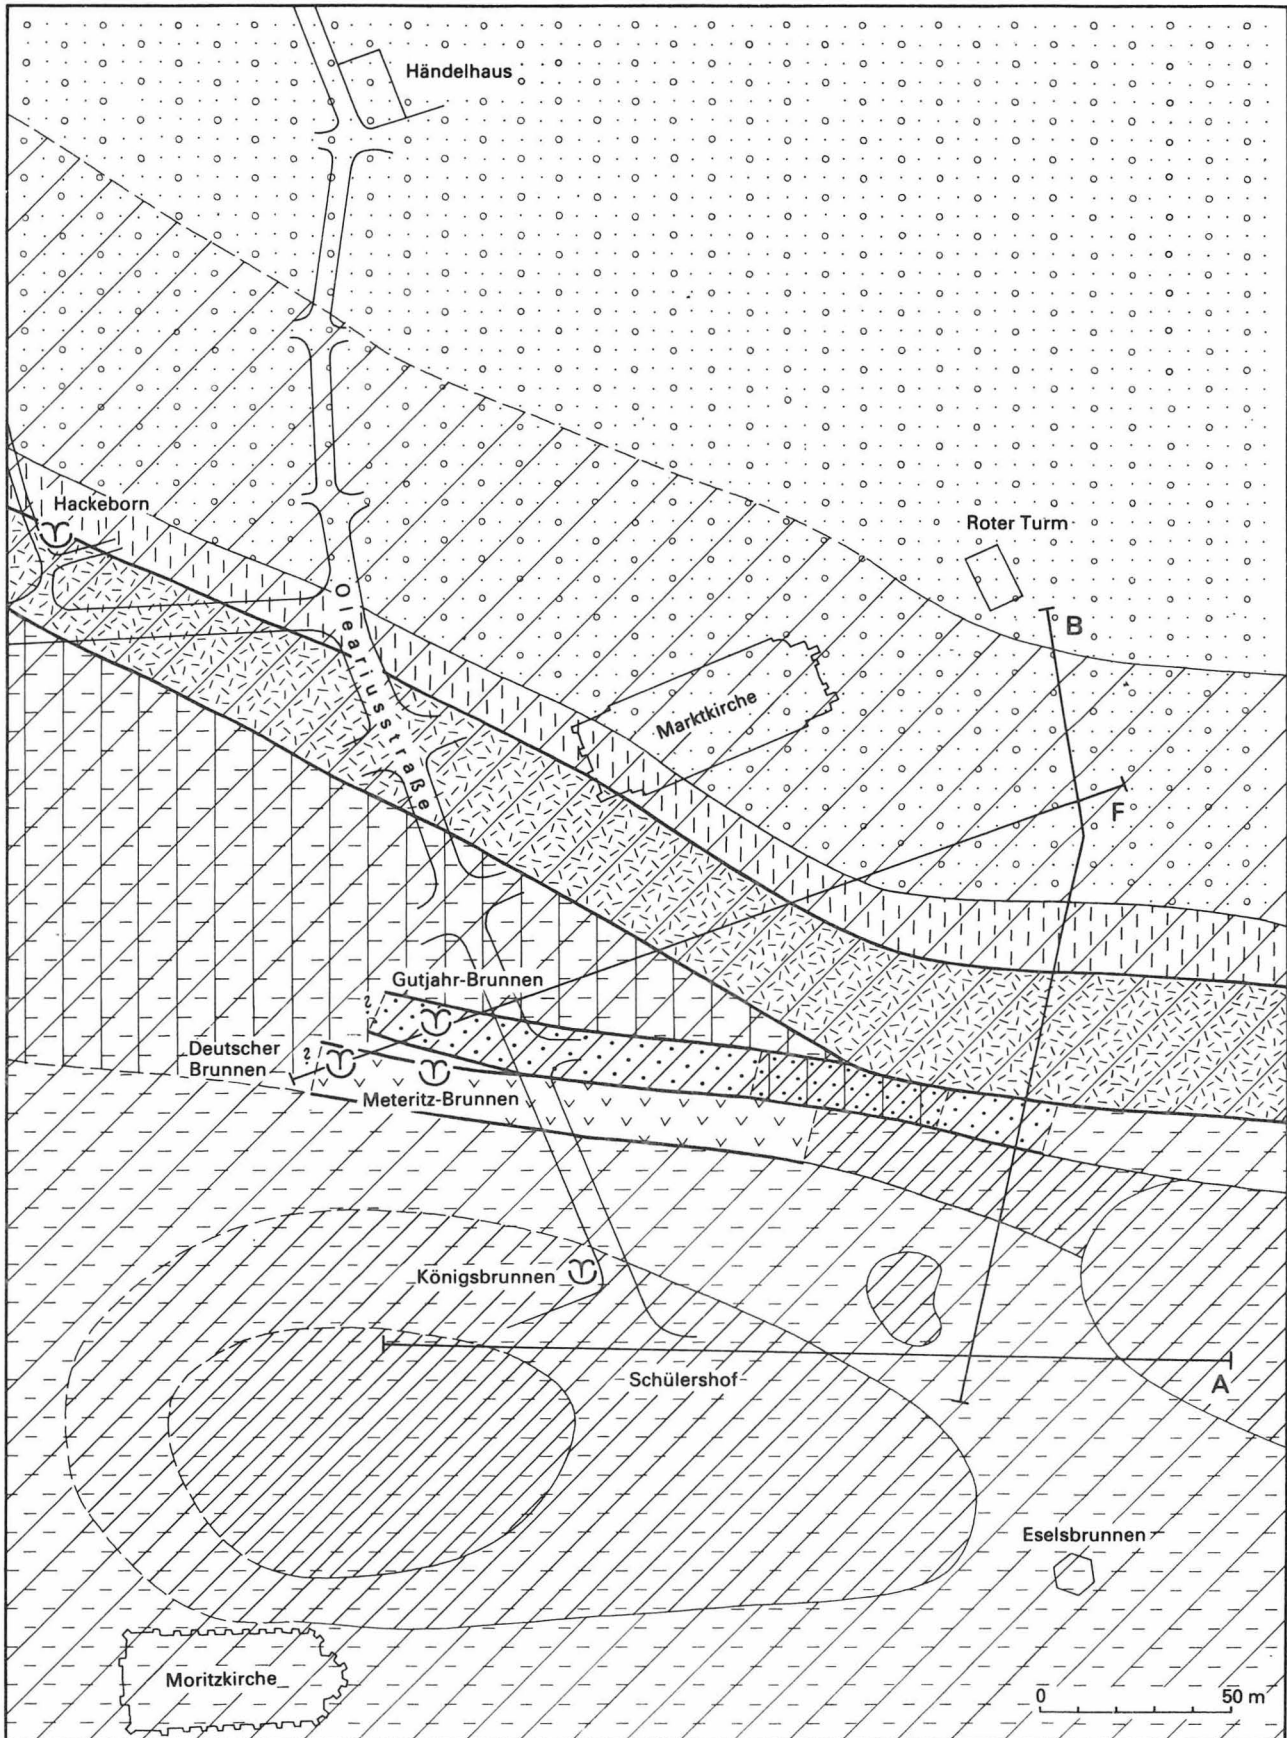
Abbildung 2  
 Geologische Karte des Stadtzentrums von Halle  
 (Markt, Hallmarkt und angrenzende Bereiche)

OEHLSCHLÄGER (1977) die Auffüllschicht abgedeckt worden. Sie steht im Bearbeitungsgebiet überwiegend in einer Mächtigkeit von 1,0...5,0 m an. Eine Ausnahme bildet der Hallmarkt, wo Mächtigkeiten größer als 5,0 m anzutreffen sind. Durch die Art der Darstellung in Abbildung 2 werden die Lagerungsverhältnisse deutlicher sichtbar. Bei der Betrachtung des flächenhaften Schichtsystems der geologischen Karte ist stets zu bedenken, daß alle Formationsgrenzen sich nur an der unmittelbaren Oberfläche so darstellen. Mit zunehmender Tiefe tritt aufgrund des Schichtfallwinkels eine Verschiebung der Grenzen nach Südwest auf.

Auffällig in Abbildung 2 ist weiterhin die Auffächerung der Zechsteinaschen im Bereich der 3 historischen Solebrunnen (Meteritzbrunnen, Deutscher Brunnen und Gutjahrbrunnen). Der Zechsteinaustrich, der sich sonst in einer Breite von 40...50 m durch das Stadtgebiet zieht, ver-

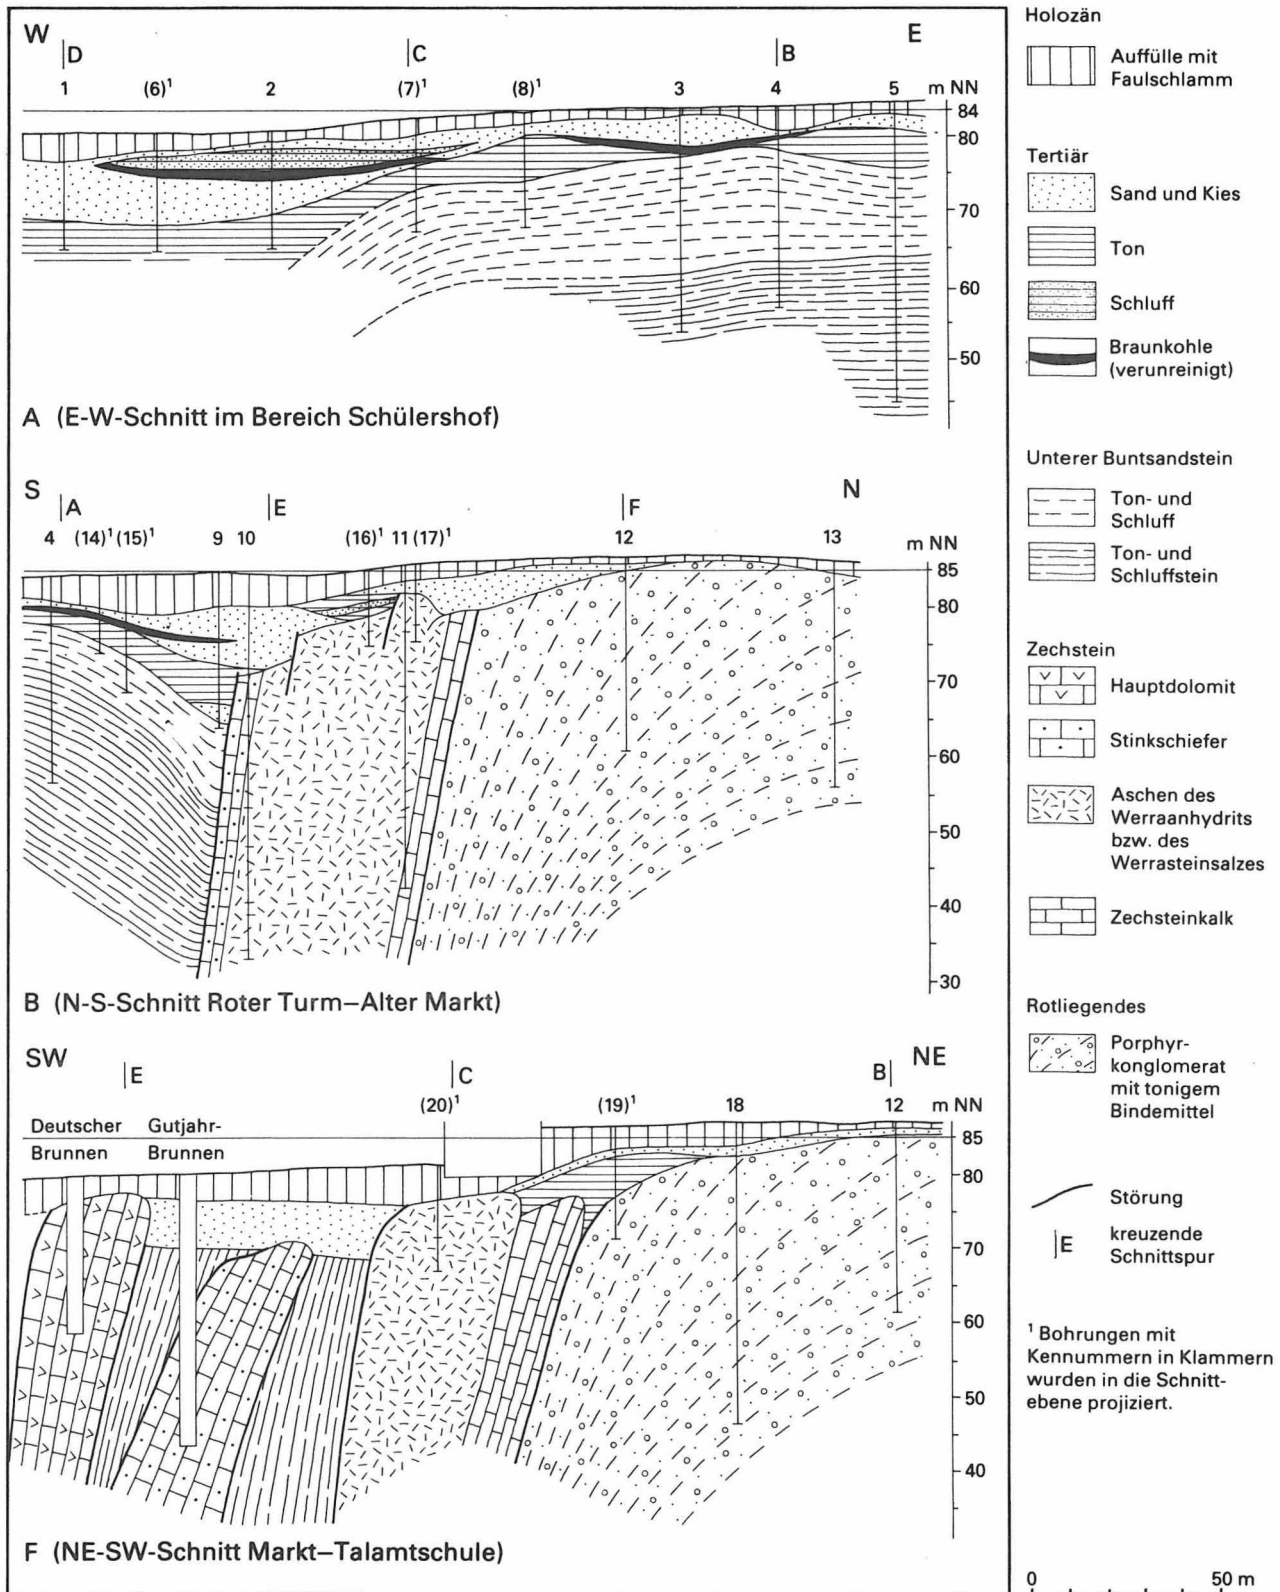
Der Schnitt A in Abbildung 3 verläuft in Ost-West-Richtung etwa parallel zum Streichen der Buntsandsteinschichten. Er berührt die Bohrungen 1...5. In unmittelbarer Nähe liegen die Bohrungen 6...8. Die tiefste hier niedergebrachte Bohrung Nr. 5 erreichte 40,1 m. Sie belegt 3 geologische Formationen: den Unteren Buntsandstein, Tertiär und Holozän. Nach Westen läßt sich der Untere Buntsandstein bis zur Bohrung Nr. 7 verfolgen. Über dem Tonstein bzw. Schieferthon (mit Steifezahlen von 500...1 000 kp/cm<sup>2</sup>), der nur bis zur Bohrung Nr. 3 belegt ist, lagert eine 10...15 m mächtige Decke von Verwitterungstonen. Die Grenze zwischen den Trias- und Tertiärtonen festzulegen ist schwer und nur aufgrund unterschiedlicher Färbungen, dem Vorhandensein bestimmter Beimengungen und durch den Vergleich der Steifezahlen möglich. Die Grenze ist nach dem

Der Schnitt B in Abbildung 3 ist in Nord-Süd-Richtung angelegt. In der Schnittfläche befinden sich die Bohrungen 4 und 9...13. Aus unmittelbarer Nähe wurden die Bohrungen 14...17 mit verwendet. Ein Knick in der Schnittachse wurde notwendig, um zwischen der ca. 115 m langen Strecke von Bohrung Nr. 11 zur Bohrung Nr. 13 einen Zwischenpunkt (Bohrung Nr. 12) einschalten zu können. Da hier ein Großteil der Kernbohrungen für die Schnittdarstellung verwendet werden konnte, ist aufgrund ihrer präzisen Beschreibung eine gute Deutungsmöglichkeit gegeben. Die Schnittlinie verläuft etwa senkrecht zur Verwerfung.

Der Schnitt F in Abbildung 3 wurde in Nordost-Südwest-Richtung geführt. In der Schnittfläche liegen die Bohrungen Nr. 12 und Nr. 18 sowie der Gutjahrbrunnen und der Deutsche Brunnen. Aus unmittelbarer Nähe wurden für die Darstellung Bohrung Nr. 19 und Nr. 20 mit herangezogen. Im Nordosten wurden in den Bohrungen Nr. 12, 18 und 19 zum überwiegenden Teil Gesteine des

Abbildung 3  
 Geologische Schnitte im Stadtzentrum von Halle  
 (Lage vgl. Abbildung 2)

Rotliegenden erbohrt. Die Schichten fallen dabei mit 70...90° ein.
