RECUPERACIÓN TIPOLOGICA DE CUATRO IGLESIAS RURALES (MADRID, ESPAÑA)

(TYPOLOGICAL RESTORATION OF FOUR RURAL CHURCHES. MADRID, SPAIN)

Javier Gutiérrez Marcos, arquitecto

Jefe del Servicio de Conservación y Restauración del Patrimonio Histórico Inmueble de la Comunidad de Madrid

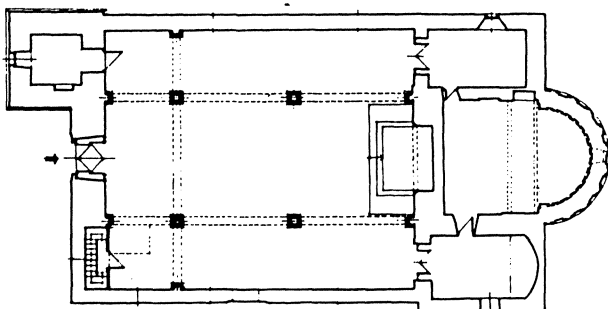
San Pedro. Camarma. Planta anterior a la eliminación de las capillas del anteábside.

A continuación se demolieron los cuerpos adosados al anteábside dejándose la primitiva iglesia a la vista, y se procedió a la recuperación de la filigrana mudéjar de sus muros, restaurándose los paramentos, tratándose las grietas con bordes en distinto plano con cosidos interiores y quedando al exterior simplemente selladas con mortero; también se rehicieron canchillos y cornisas.

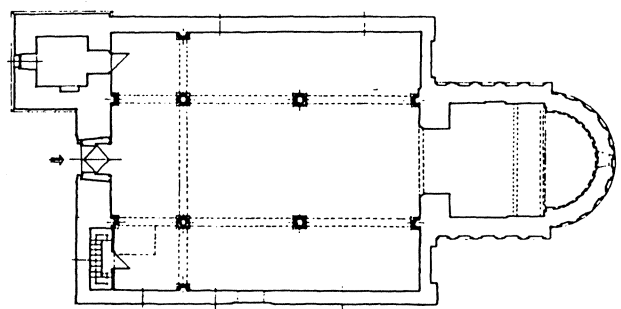
San Pedro. Camarma. Planta actual.

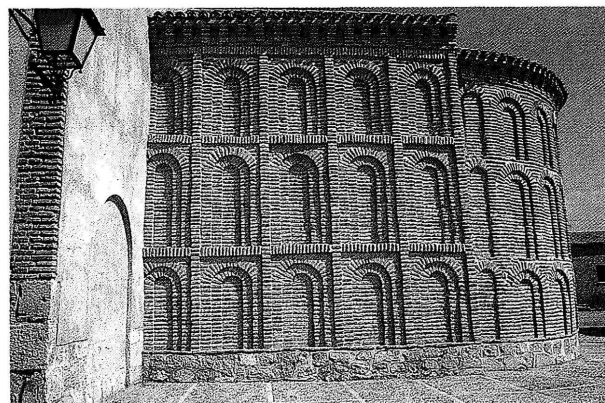
Anteábside después de la restauración.

Una vez afirmadas las estructuras del ábside y de remate de los muros laterales del anteábside se tendió una bóveda de ladrillo en la posición en que estuvo la primitiva y con su espesor, ya que el edificio contaba con los datos suficientes para facilitar su reconstrucción.

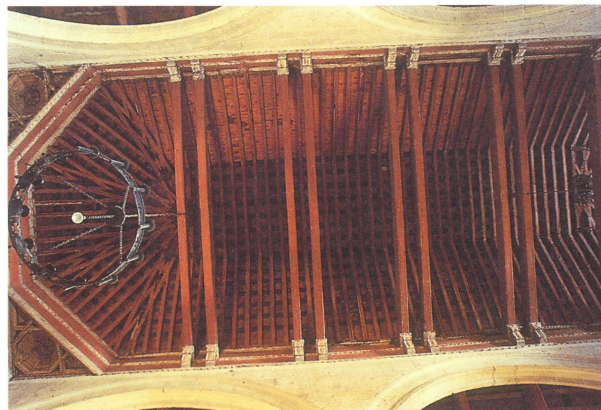
San Pedro. Camarma. Techo de lacería restaurado.

En la restauración de los techos destacamos la exhaustiva información que de ellos se obtuvo, procesándose todos los datos mediante ordenador, de forma que las piezas que había que sustituir, y en concreto una pechina del ochavo y la tabla menada, se diseñaron y fabricaron en CAD-CAM, mientras que el resto de los trabajos se efectuó manualmente in situ por los carpinteros de armar: corrección del posicionado de los alfarjes, resinados, el encolado de testas, el encastre de cuadriles..., finalizando el proceso mediante tratamiento antixilófago por impregnación e inyección. Una vez repuesta la tabla menada y los saetinos, y colocado el entablado soporte de la cobertura, se hizo el retejado general con teja vieja.

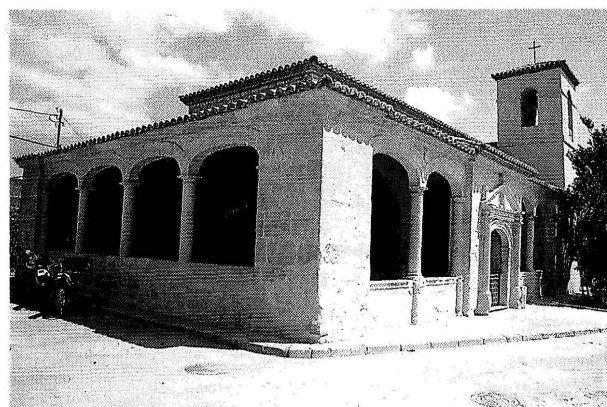
El atrio después de la restauración.

–Arquerías del atrio: Se han desmontado los elementos de cornisa, enjutas, dovelas de los arcos y columnas en mal estado, procediéndose a su reparación o sustitución en su caso. Se han eliminado los cerramientos exteriores con los óculos para recuperar la apertura del atrio al exterior. La imagen

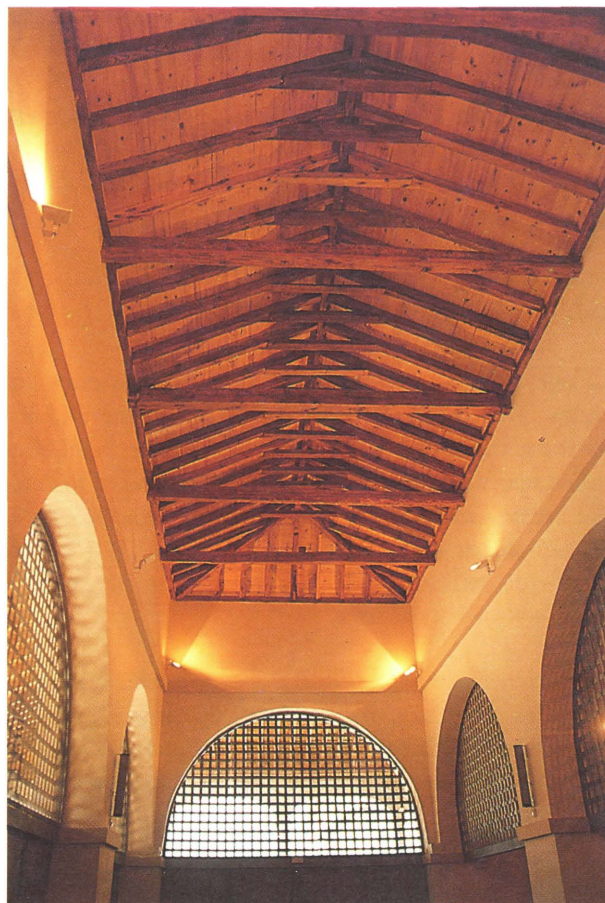
San Pedro. Torremocha. Interior de la nave.

–Nave central: Recuperación de la estructura original de madera eliminando la bóveda tabicada que la cubría. Los muros interiores, al pie del templo, contruidos en tapial y mampuesto se encontraban muy mal conservados y próximos a la ruina, por lo que hubo que sustituirlos por otros en fábrica de ladrillo macizo. También se han reforzado o sustituido alguna de las pilastras sustentantes de la arquería interior.

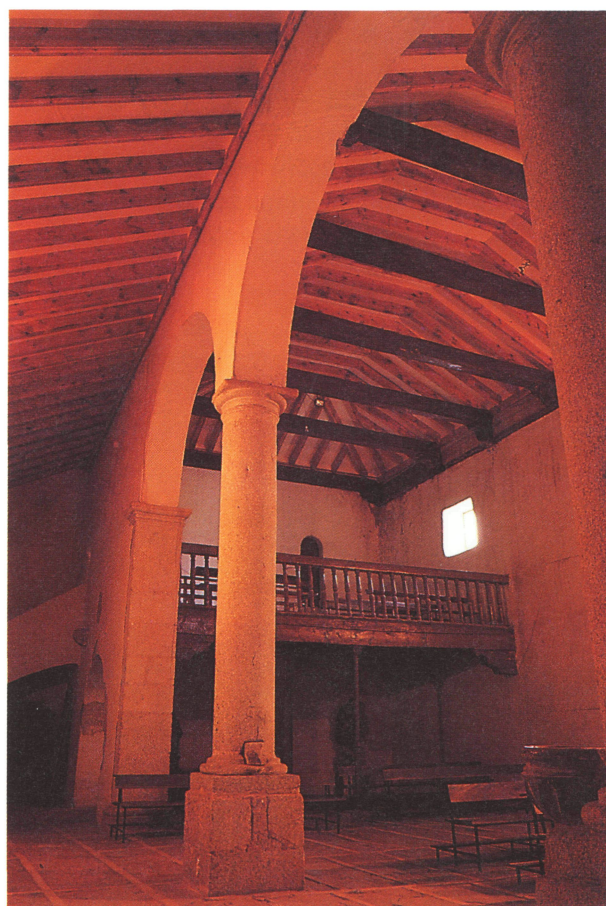
San Vicente. Braojos. Interior después de la restauración.

cerchas. Este sistema tiene un apoyo independiente de las soleras o durmientes existentes, entre otros motivos por no coincidir en el plano y por seguridad. Estos pares reciben equilibradamente la carga del plano actual de cubierta evitando su demolición y el dejar la iglesia descubierta y todo lo que contiene. Una vez colocados los pares y arriostrados por las hileras, y debidamente retacados y ajustados al techo, se procede a la eliminación de las cerchas metálicas.

Previamente se atirantó la estructura con tensores metálicos ajustables, atando la solera de apoyo de los pares, y pasándolos de forma no visible sobre los tirantes existentes, para ello se realizan zunchos armados de hormigón en la cabeza de los muros donde se anudan dichos tirantes. Estas operaciones se realizan con la cubierta descargada. La desigualdad de las pendientes lleva pareja la realización de recalces o suplementos de los pares en la pendiente mediodía. El acabado interior se realiza mediante tableros DM tratados para pintar, colocados sobre los pares en sustitución del ripiado.

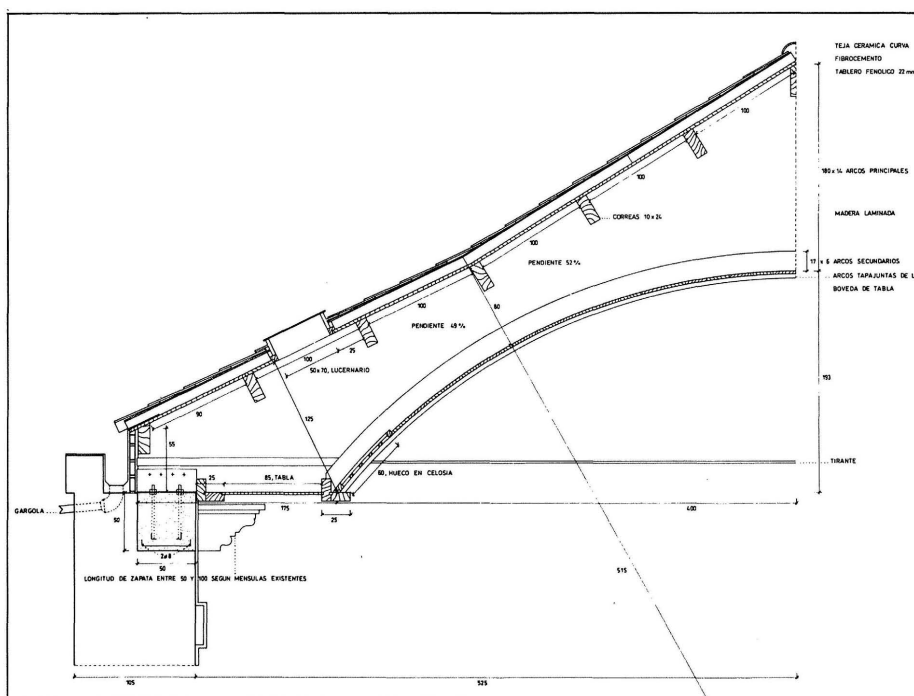
Iglesia de la Concepción. Chapinería. Detalle de la sección transversal.

De esta manera, la nueva cobertura del espacio se plantea con una estructura unitaria bóveda-cubierta, compuesta por formas de madera laminada-encolada de unos diez metros de luz, con tirantes metálicos que trabajan a tracción, eliminando los empujes horizontales sobre las paredes.

Dichas formas tienen un perfil de arco por la parte inferior y a dos aguas por la superior, ajustándose a la forma actual de cubierta. El trasdós de las formas soporta las hileras del tejado y su intradós sirve de directriz a la bóveda de cañón de tablas de madera

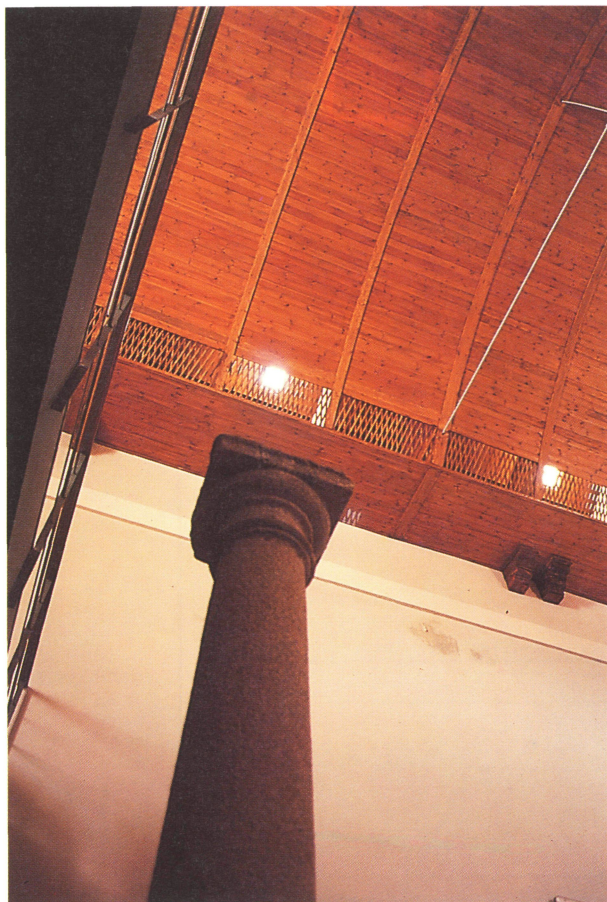
Detalle del nuevo coro.

El coro se sustituyó respetando, en una referencia culta, las columnas que lo sostenían, pero liberadas de su función portante, haciendo notar su carácter espúreo.

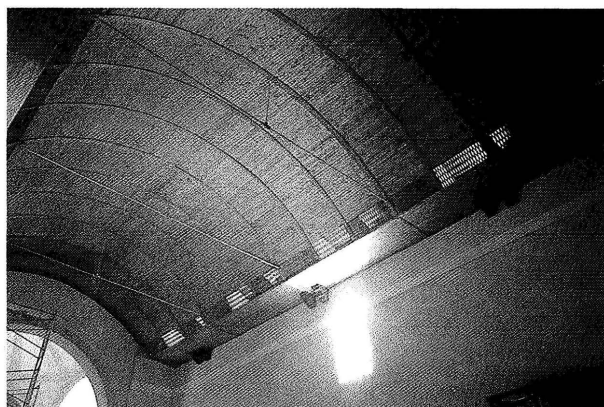
Iglesia de la Concepción. Chapinería. Detalle de la nueva cubierta.
