Tárgy: Döntési javaslat meghozatala a Bp. XX. Tégláégető u. 4. szám előtti közterületen lévő fák kivágásával kapcsolatos tulajdonosi hozzájárulás megadására

**FAVIZSGÁLATI JEGYZŐKÖNYV
ÉS FAVÉDELMI TERV**
1203 BUDAPEST, TÉGLAÉGETŐ UTCA 4. SZÁM ELŐTTI
Hrsz.:(170013/35) INGTATLANON ÁLLÓ FÁK VIZSGÁLATA, FAVÉDELMI JAVASLATTÉTEL

Budapest, 2020. június 21.

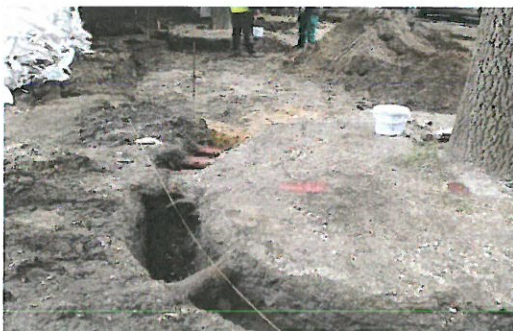
A tervezett fal nyomvonalában, de a fatörzs palástjától minimum 3m távolságban 20-40cm széles, 1,5m mély árok ásandó. A munkálatok csak kézi feltárással végezhetők, a gyökerek megóvásával.

Szakszerű kézi gyökérfeltárás

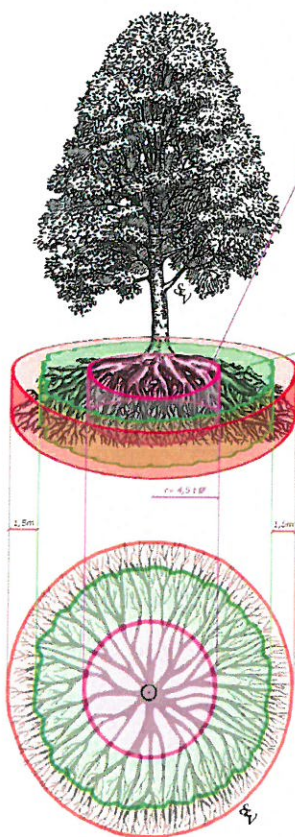
A FAVÉDELMI ZÓNÁK TÉRBELI ELHELYEZKEDÉSE

Statikai biztonsági védőzóna

A fa vastag, tartó-, támasztó gyökérzetének területe.

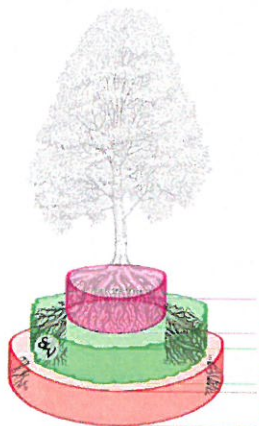
MUNKAVÉGZÉSI KORLÁTOZÁSOK A FAVÉDELMI ZÓNÁKBAN

A talaj bolygatása és a gyökérzet megsértése tilos!
(A fa állékonyága exponenciálisan romlik.)

Talajmunkák csak kézi erővel, szakfelügyelet mellett végezhetőek,
3 cm-nél vastagabb gyökér elvágását csak szakember végezheti!

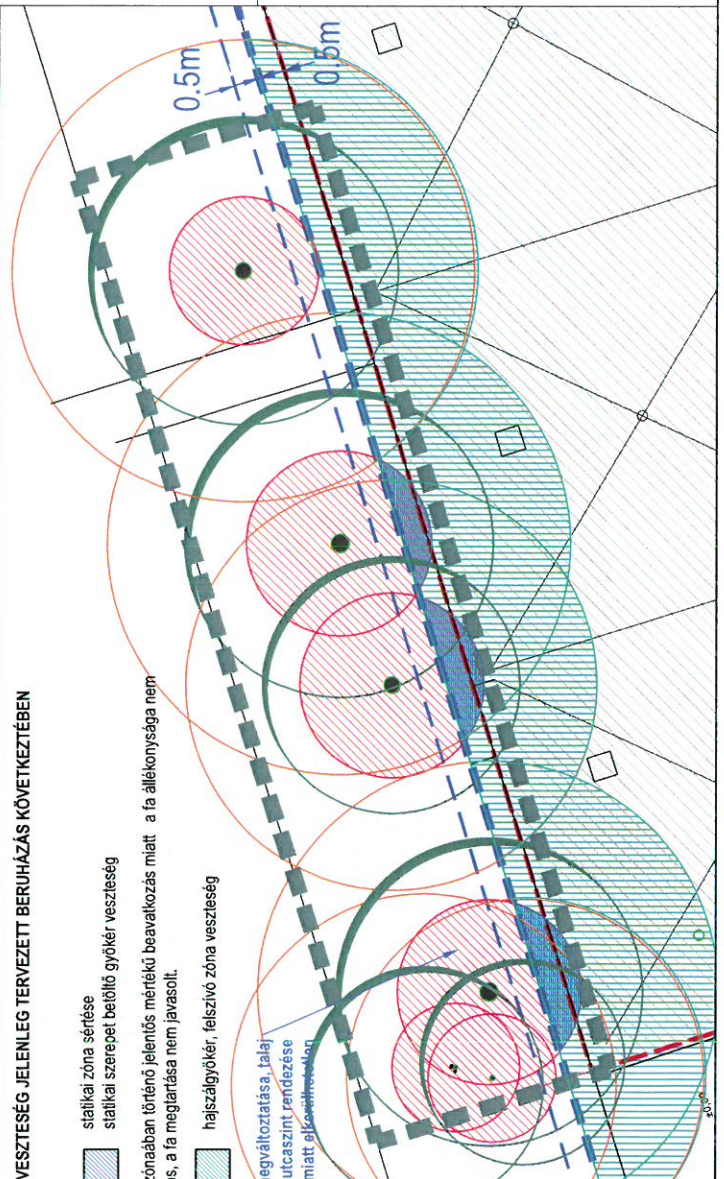
A statikai zónában történő jelentős mértékű beavatkozás miatt a fa állékonyága nem biztonságos, a fa megtartása nem javasolt.

hajszálgyökér, felszívó zóna veszteség
